# PŮDORYS KROUV - ČÁSTEČNÝ

## SANACE KROVU - VÝPIS ŘEZIVA

| JIHOMORAVSKÉ MUZEUM VE ZNOJMĚ<br>- SANACE STŘEŠ. PLOŠTĚ KROUV A STROPY - I. ETAPA | | | Zakázka č.: | 2612 |

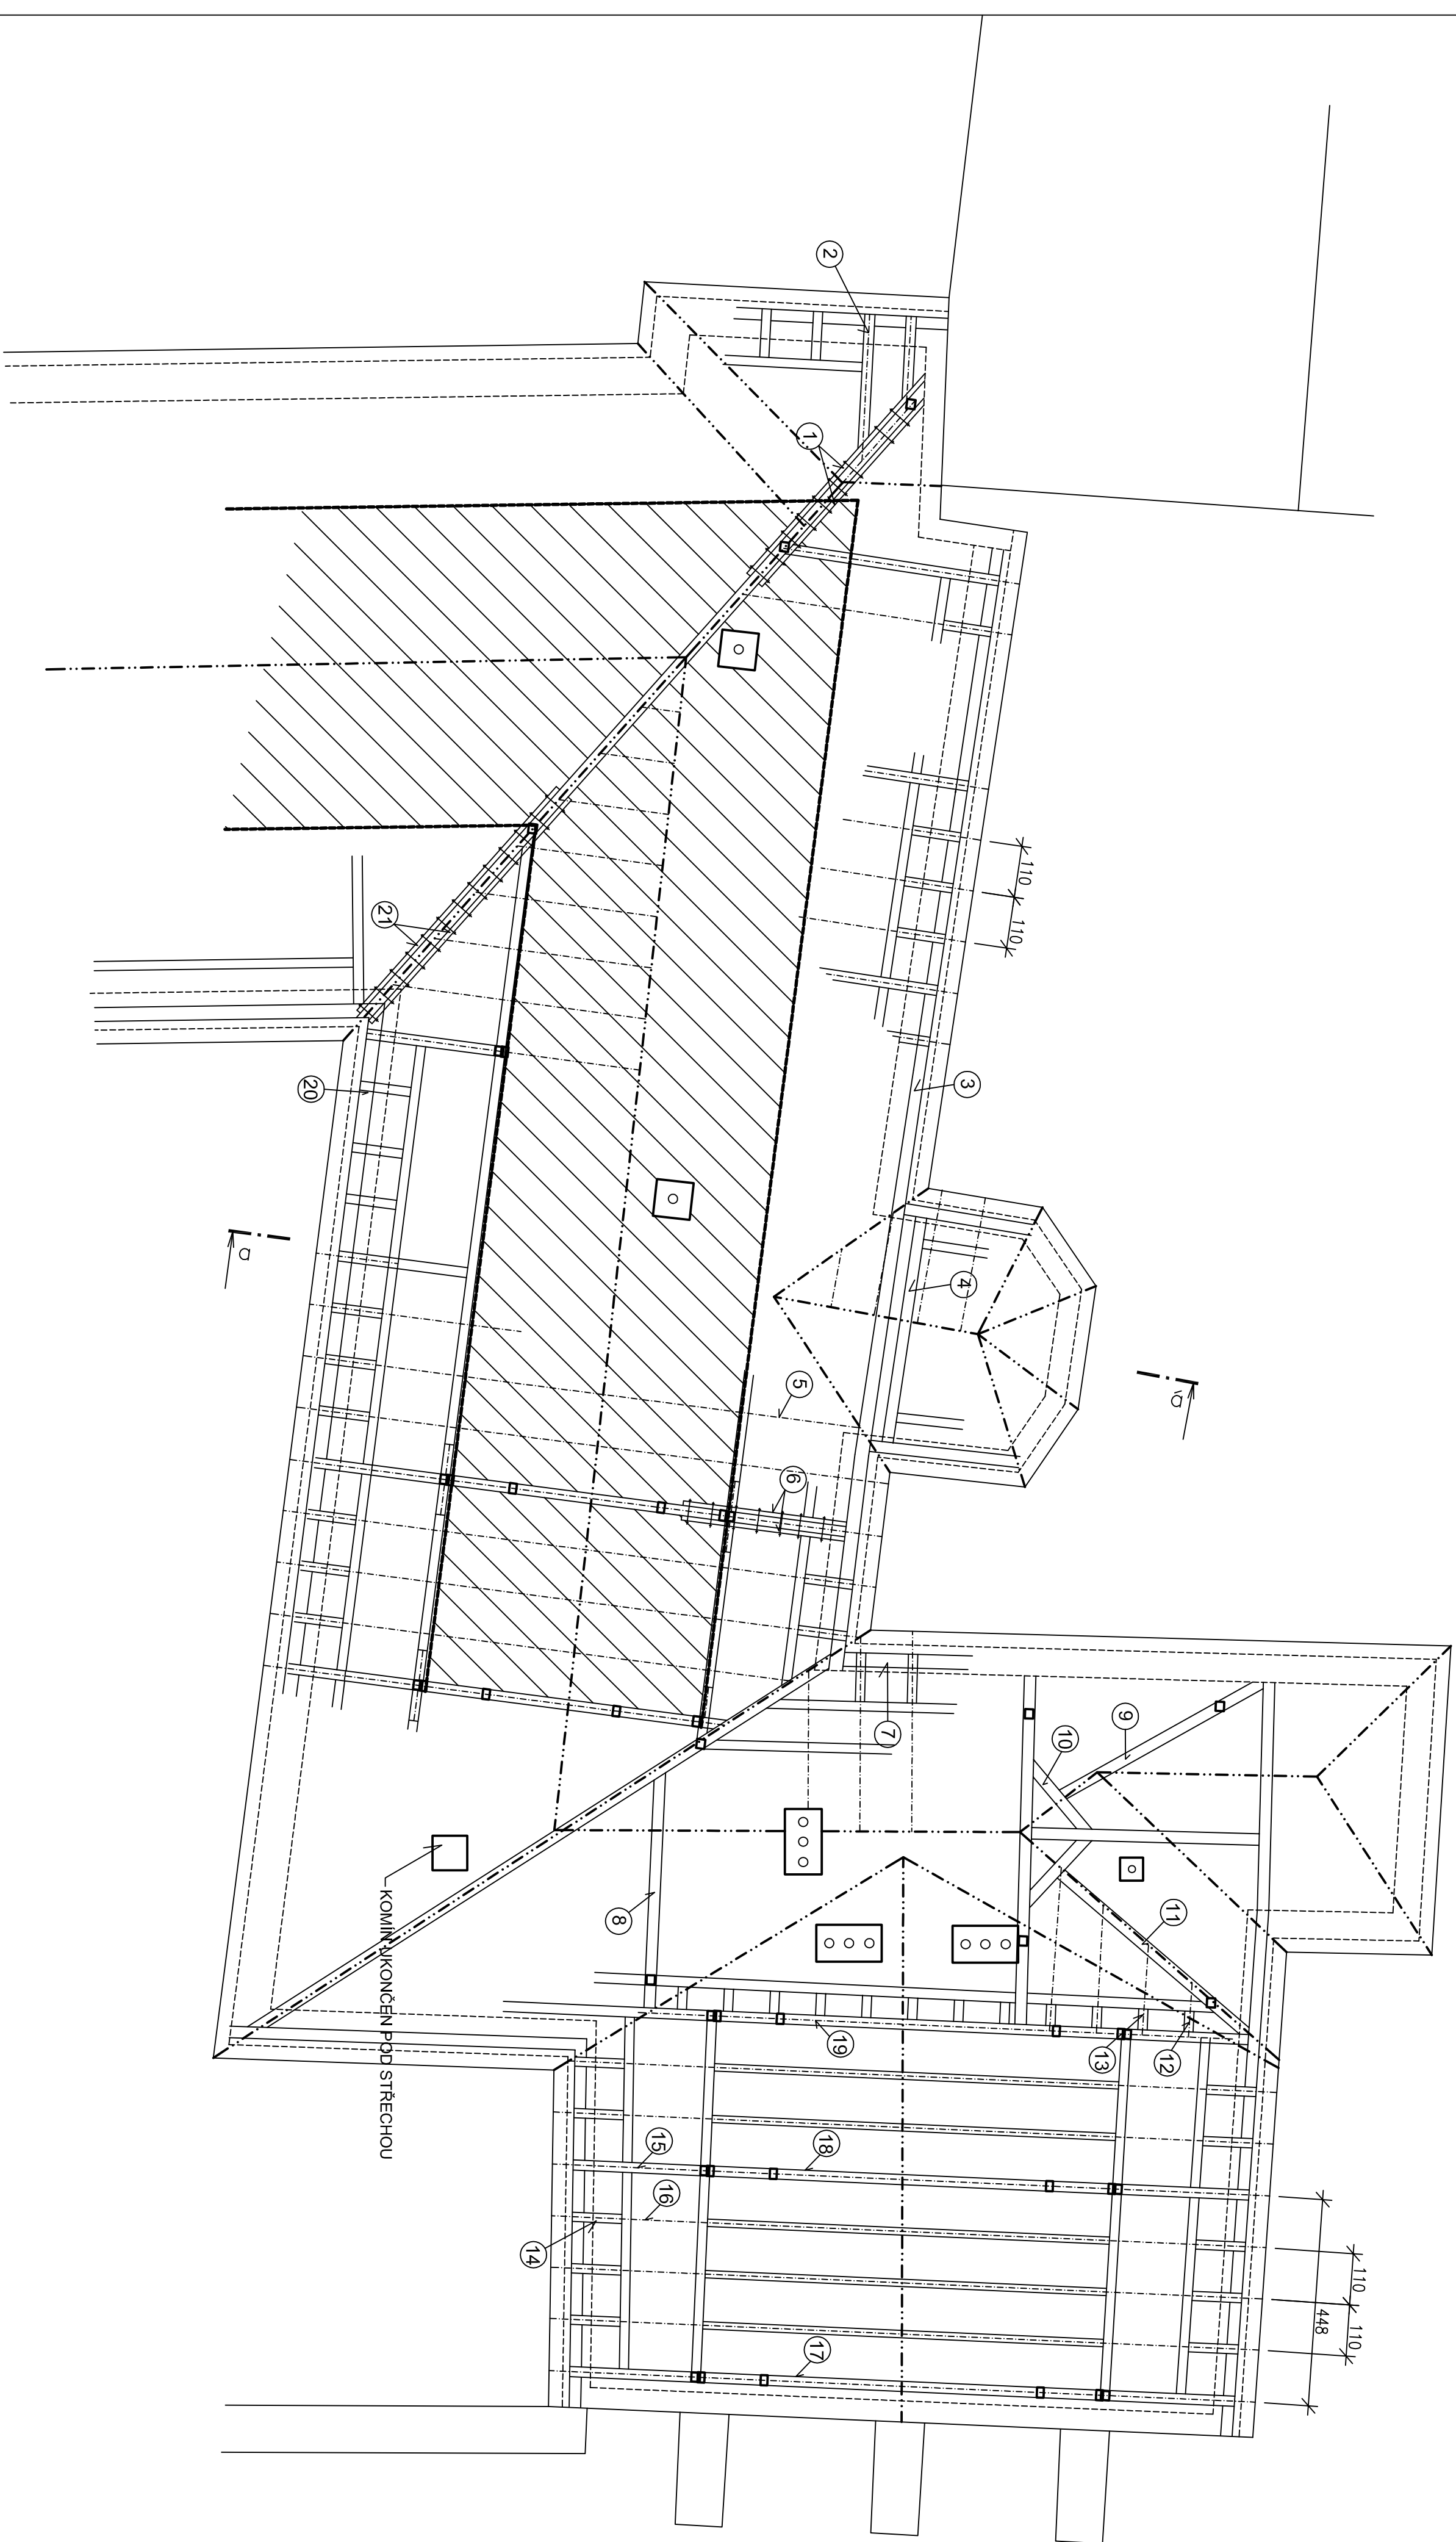
- V RÁMCI PROJEKTOVÉ PŘÍPRAVY BYLA PROVEDENA PROHLÍDKY PRVKŮ KROVU A IDENTIFIKOVÁNY PRVKY, KTERÉ BUDE NUTNO SANOVAT.

- SANOVANÉ PRVKY BUDOU, DLE MÍSTA SITUOVANÍ, KOMPLETNĚ VYMĚNĚNÝ, PŘÍPADNĚ ZESÍLENÝ ZPŘÍLOŽKOVÁNÍM.

- STAVAJÚCI I NOVE PRVKY KROVU BUDOU OPATRENÉ NÁTEROM PROTI SKUDCUM A DŘEVOKAZNĚMU HMÝZU.

ČÁST STŘEŠNÍHO PLÁŠTĚ - U VÝCHOVNÍHO ŠTÍTU (cca 305 m<sup>2</sup>) BYLA V NEDÁVNÉ MINULOSTI OPRAVENA. DOŠLO VŠAK K POUŽÍ VÝMĚNĚ STŘEŠNÍ KRYTINY A LÁTOVÁNÍ. POŠKODENÉ PRVKY KROVU VŠAK NEBYLY VÝMĚNĚNÝ, Z DUHOVÝ POTŘEBY VÝMĚNY VÁZNÝCH TRAMÚ V TĚTO ČÁSTI STŘECHY, BUDE NUTNO OPĚTOVNĚ DEMONTOVAT STŘEŠNÍ KRYTINU. PO PROVEDENÍ VÝMĚNÝ PRVKY KROVU BUDE KRYTINA ZPĚTNĚ POLOŽENA, JEJ NUTNO KALKULOVAT S NUTNOU VÝMĚNOU TÁSER. POŠKODZENÉ BEHEM DEMONTÁŽE (DO 10%),
