PRŮZKUM NOVÝ ZÁMEK – JEVIŠOVICE

GRANULOMETRIE VZORKŮ:

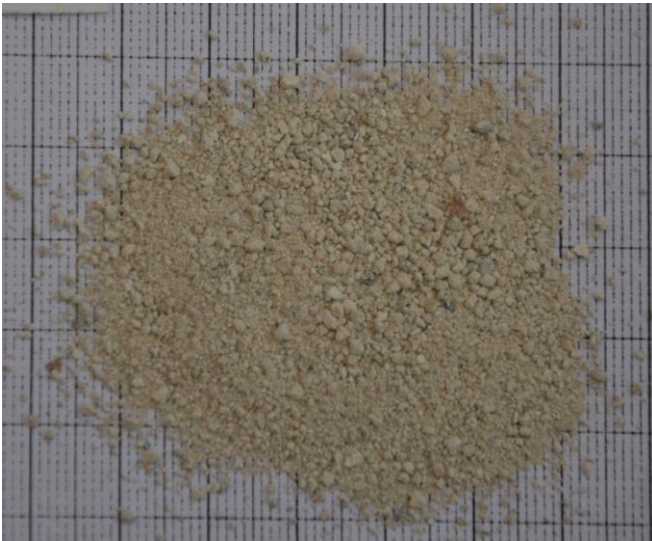
Vz 8/F2

Vzorek 8/F₂ - mladší omítka

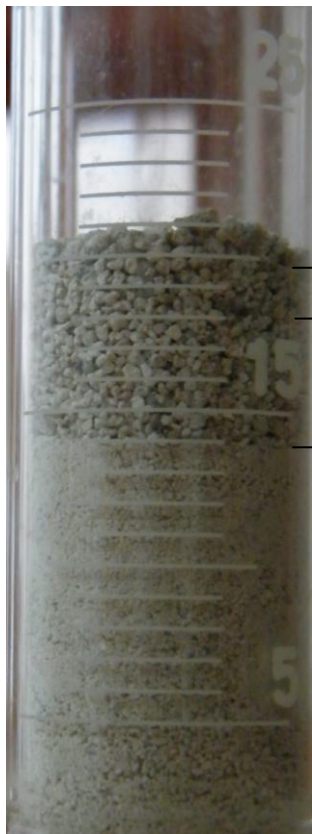
Vzorek:	Síto(g): >2,8	<2,8	2,36	1,4	0,6	Celekm (g):
VZ 8/F ₂		0,925	3,636	6,4	13,901	24,862

<2,8 mm

2,36 mm

1,4 mm

0,6 mm

Včetně pojiva v poměru k písku cca 1 : 2 dílů k celkovému objemu

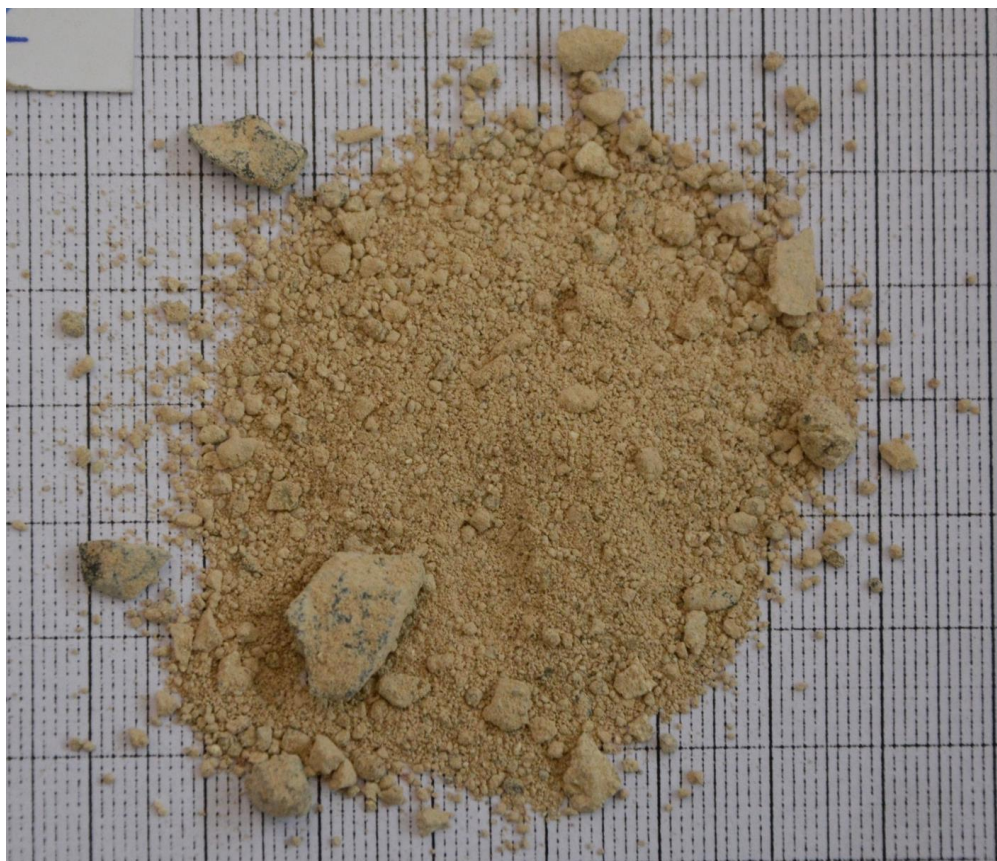
Vz 9/F2

Vzorek 9/F₂ – 2 části granul. jádra- starší vrstva

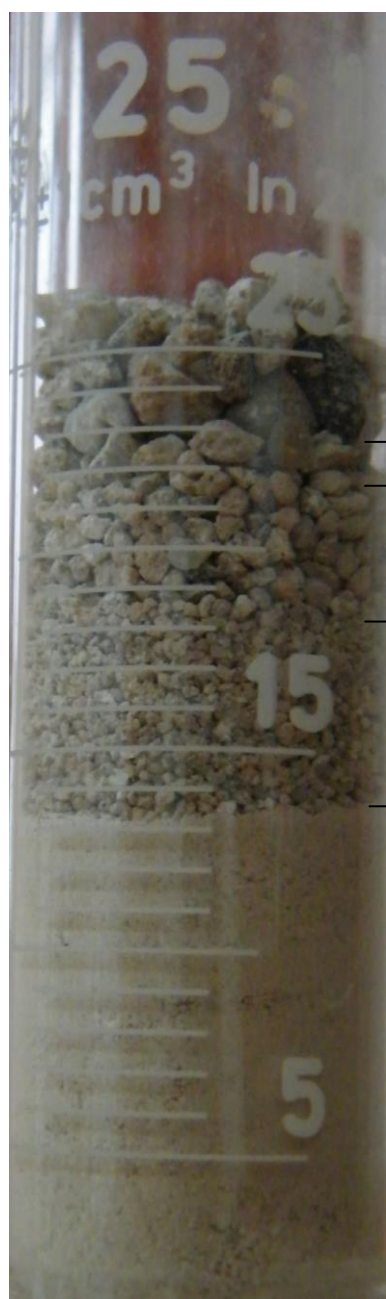
Vzorek:	Síto(g): >2,8	<2,8	2,36	1,4	0,6	Celekm (g):
VZ 9/F ₂	0,021	0,029	0,789	6,8	13,114	20,774

>2,8 mm, křemenné a horninové agregáty

<2,8 mm, převážně křemenné agregáty

2,36 mm, zastoupené jsou vápencové úlomky

1,4 mm, křemenná a vápencová zrna

0,6 mm

Včetně pojiva v poměru k písku cca 1 : 2,5 dílů k celkovému objemu

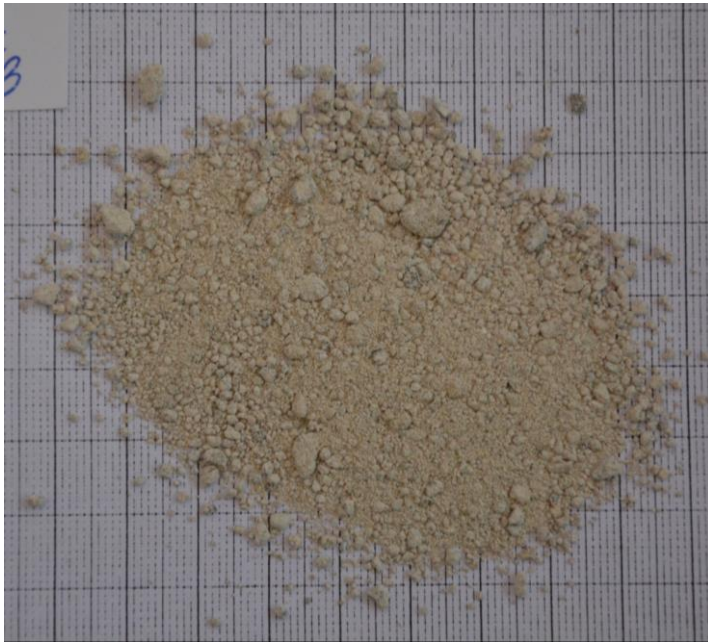
Vz 11/F3

Vzorek 11/F₃ – souvrství původních omítek – svrchní štuk

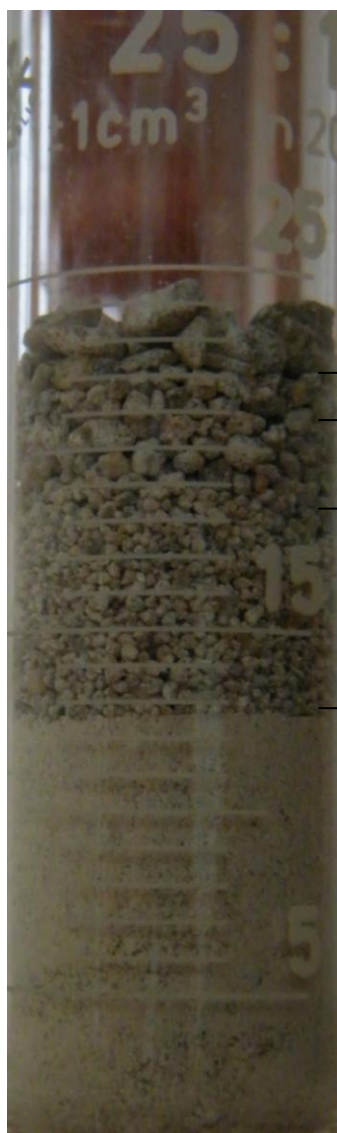
Vzorek:	Síto(g): >2,8	<2,8	2,36	1,4	0,6	Celekm (g):
VZ 11/F ₃	1,467	0,829	4,57	8,537	14,855	98,522

>2,8 mm

<2,8 mm

2,36 mm

1,4 mm

0,6 mm

Včetně pojiva v poměru k písku cca 1 : 1,5 dílů k celkovému objemu

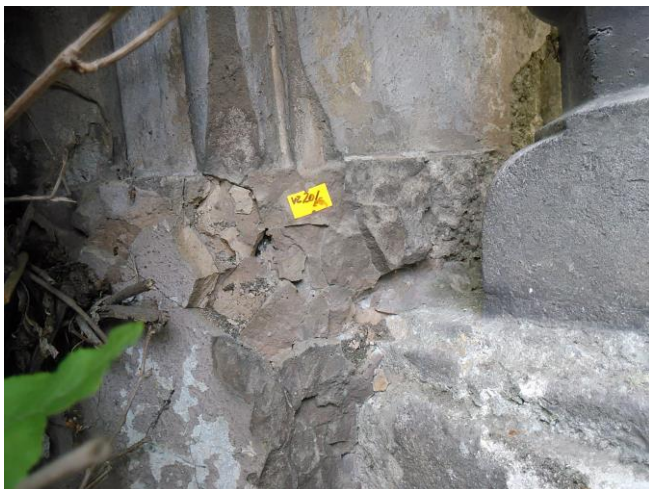
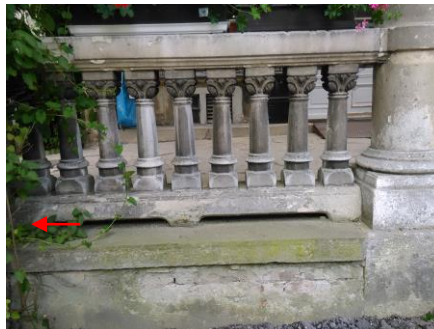
Vz 20/S

Místo odběru – levý krajní sloupek balustrády před hlavním (severním) vchodem.

100 x zv. v odraženém světle

Vzorek 20/S – náhradní odběr balustráda před hl. severním vchodem

složením odpovídá vzorku vz 10/F2 (románský cement)

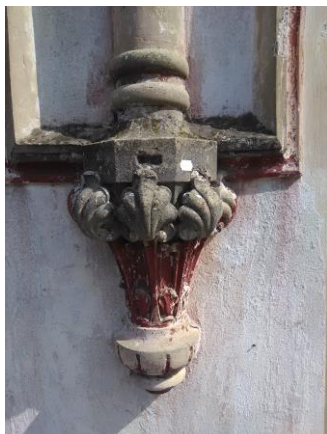
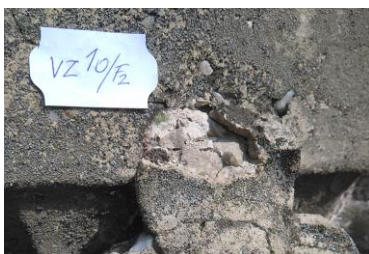
Vz 10/F2

místo odběru – severní fasáda hlavní věže, konzola stěnové, válcové přípory

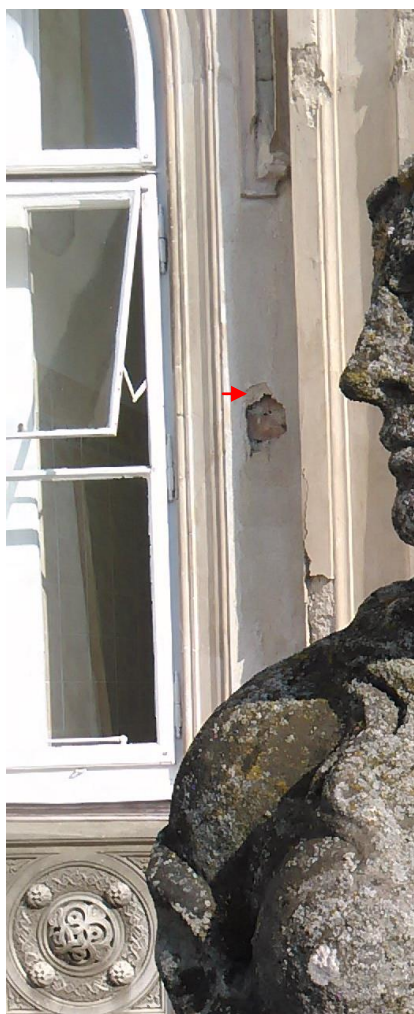
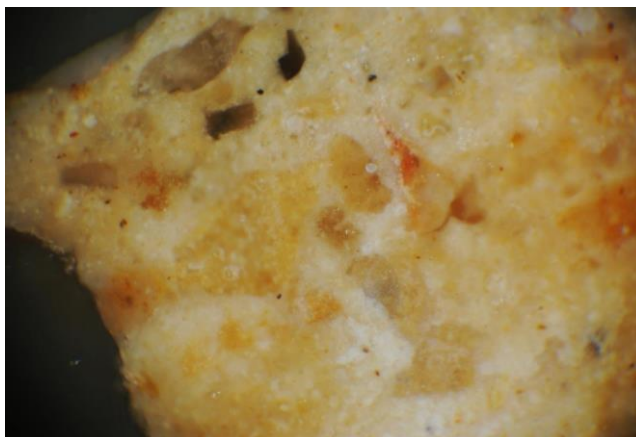
Vz 6/F1

místo odběru – severní fasáda, pilastr ustupujícího východního rizalitu nad balkonem

100 x zv. v odraženém světle

Vzorek 6/F₁ - štuk (složením odpovídá vzorku 11/F₂)

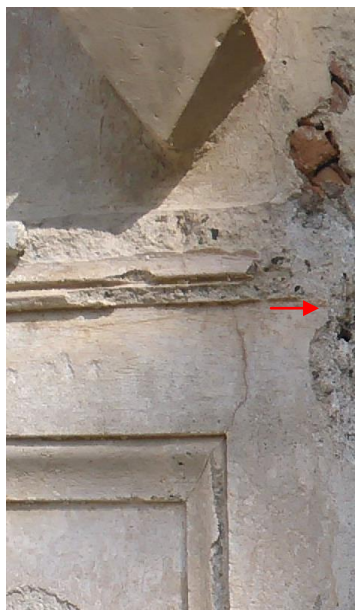
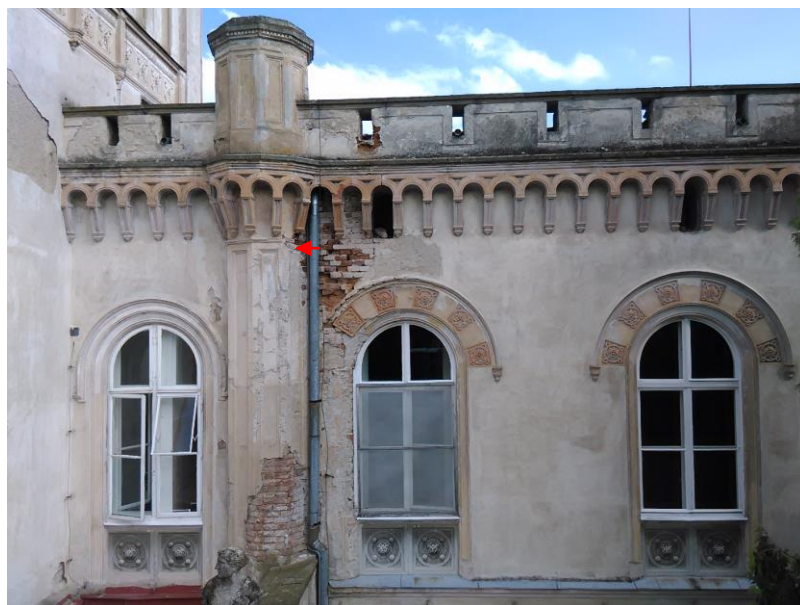
Vz 11/F2

místo odběru – západní fronta severní fasády, hloubková porucha u dešťového svodu pod vlysem

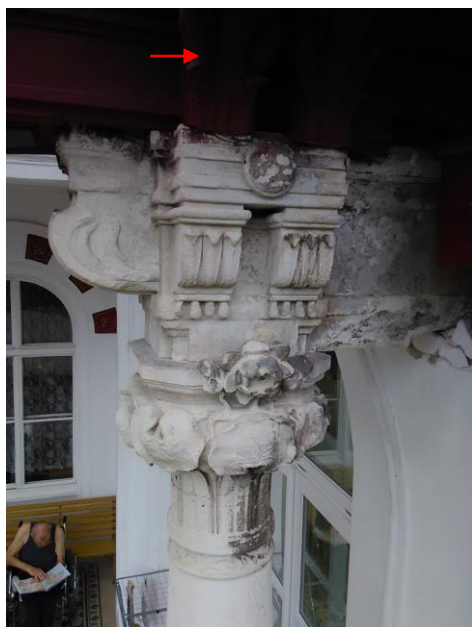
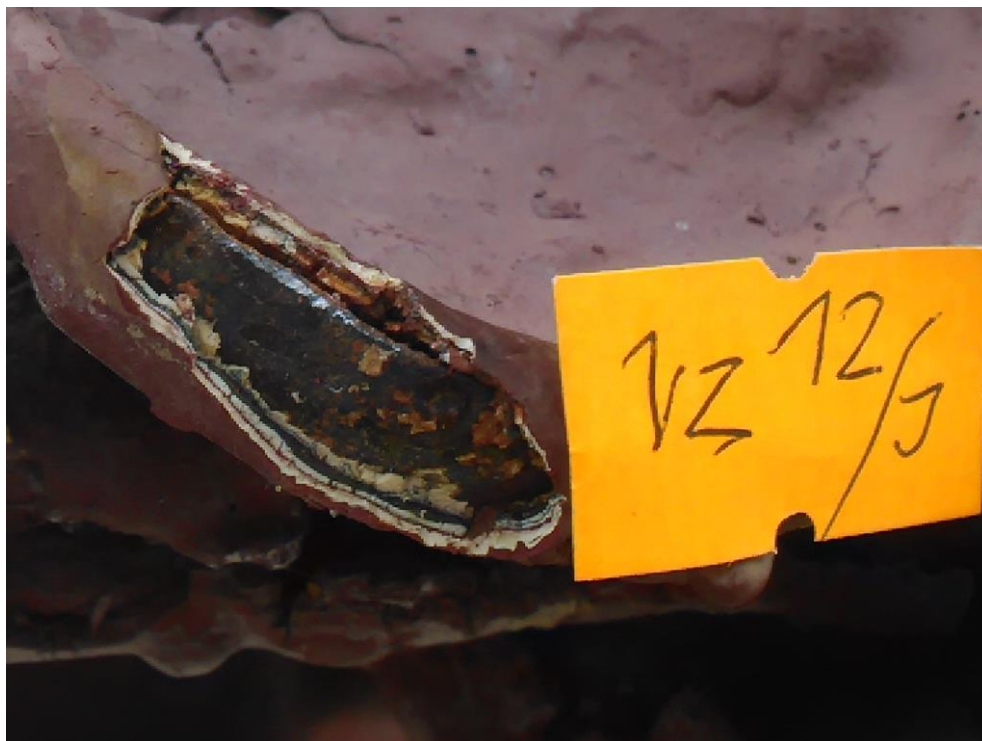
S11/j

Sonda provedena na kovaném listu ozdoby kovového pláště nosné traverzy zastřešení jižní velké loggie – nad hlavicí pravého, krajního sloup

Nosná konstrukce zastřešení je oplechována a zdobena kovářskými detaily rostlinných motivů. Povrch kryje mnohočetné souvrství olejových nátěrů.

Detail s místem odběru vzorku na statigrafii a MOA
