## VÝZKUMNÁ ZPRÁVA

### Nedestruktivní stanovení vyztužení ŽB konstrukcí v objektu Údolní 35a v Brně

Předmět řešení:  
Nedestruktivní stanovení vyztužení ŽB konstrukcí v objektu Údolní 35a (domov mládeže)  
v Brně.

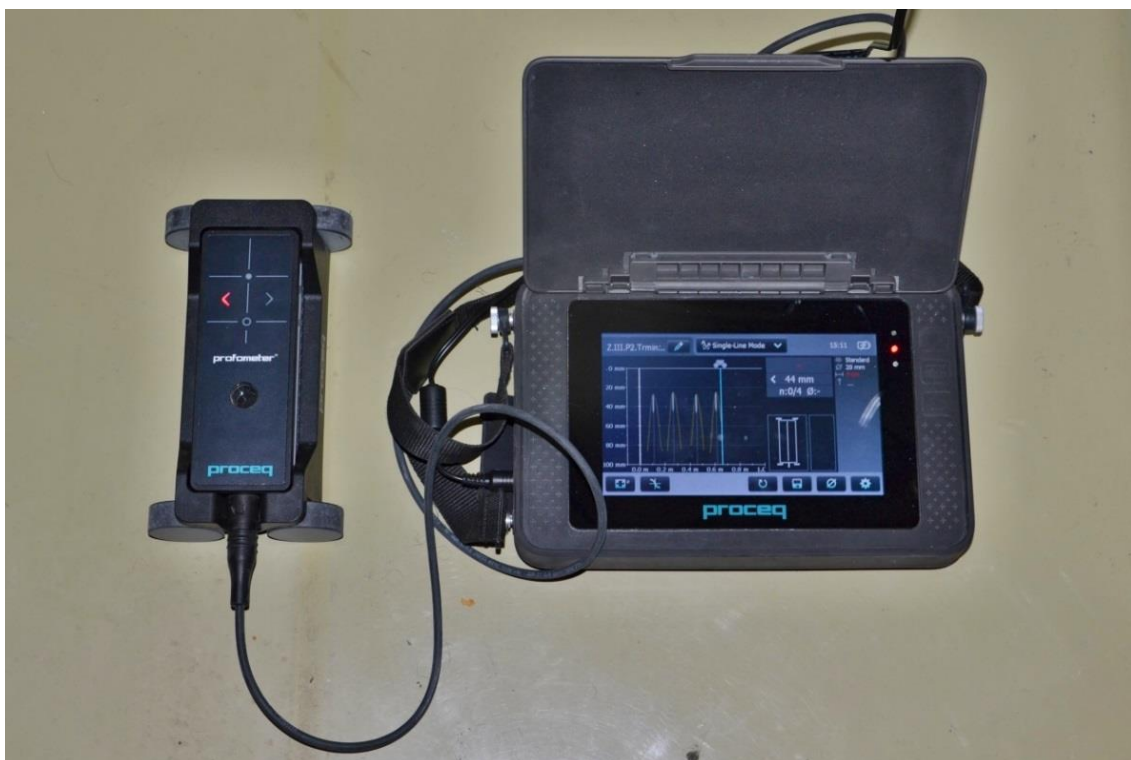
Šestá generace přístrojů Profometer PM-6 (typ 600, 630, 650) se od předchozích typů výrazně odlišuje. Přístroj Profometer PM-630 (Obr. 5.2) využívá moderní dotykový displej umožňující okamžité zobrazení průběhu měření, což přispívá ke kontrole postupu měření v reálném čase.

Sonda je integrovaná (bodová, směrová, hloubková i průměrová), lze ji snadno vložit do rámečku (měřiče dráhy) se čtyřmi kolečky. Kromě tradiční zvukové signalizace je přímo na sondě i světelná signalizace – dvě šipky a kruh, která usnadňuje lokalizaci výztuže i v náročných podmínkách stavby.

*Obr. 5.1 Profometer PM-630 s dotykovým displejem a integrovanou sondou; svítící šipky pomáhají lokalizovat výztuž, na displeji lze ihned kontrolovat správnost měření pomocí křivek intenzity signálu.*

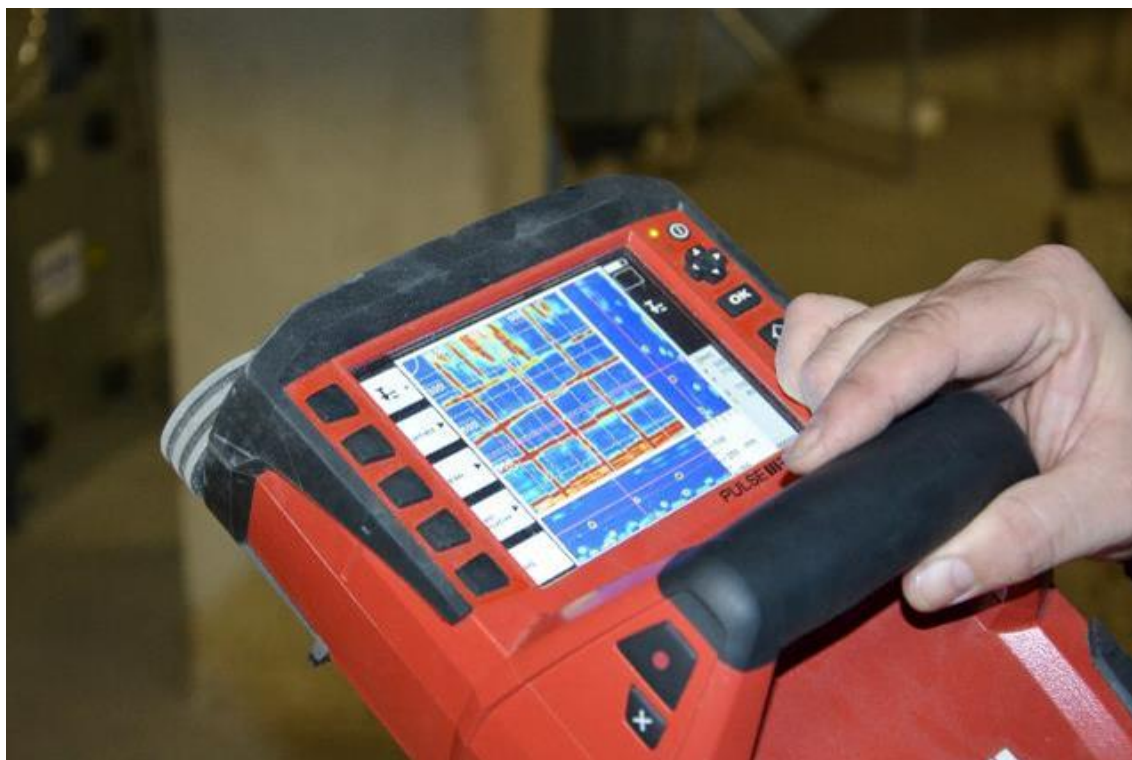
*Obr. 5.4 Sonda přístroje Hilti PS1000, na displeji patrná poloha detekované výztuže v půdorysném schématu i řezech ve dvou, na sebe kolmých rovinách*

Pohybem koleček vozíku sondy je detekován a zaznamenáván její pohyb po povrchu konstrukce. Připojený software poté přímo vytváří na monitoru jak sondy, tak později v počítači nebo dodaném monitoru, přímo vykreslení polohy zachycených objektů, a to buď jako 2D zobrazení (půdorys skenované plochy + řezy ve dvou, na sebe kolmých rovinách), nebo přímo 3D zobrazení skladby zjištěných objektů ve zkoumané části konstrukce).

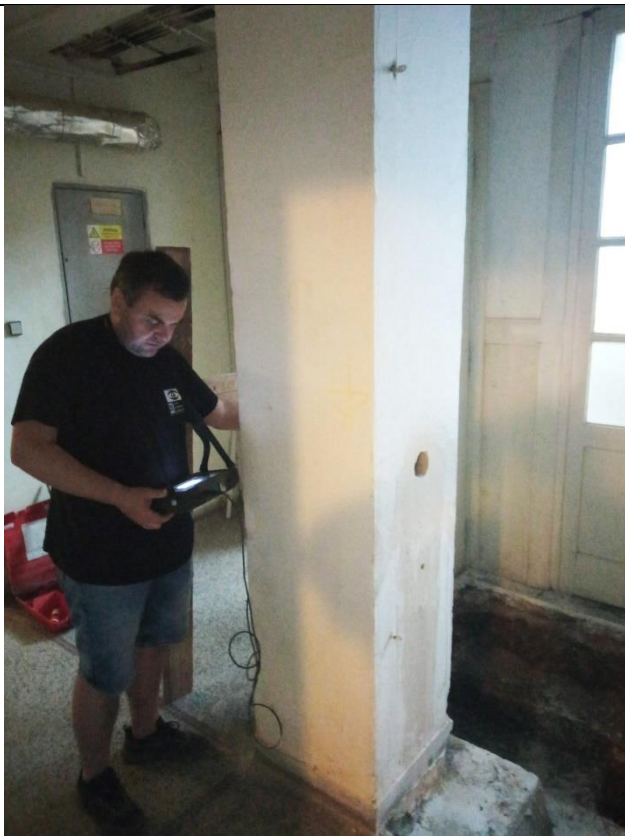
| Sonda S1 – sloup | |
|---|---|
| Obr. 6.1 Místo sondy S1 na sloupu v 1.PP. | |

| Sonda S1 – sloup | |
|---|---|
| Postup: Poloha hlavní výztuže i třmíneků výztuže byla stanovena elektromagnetickým indikátorem PM-630 a radarem PS1000, typ a průměr výztuže následně ověřeny sekanou sondou. | |

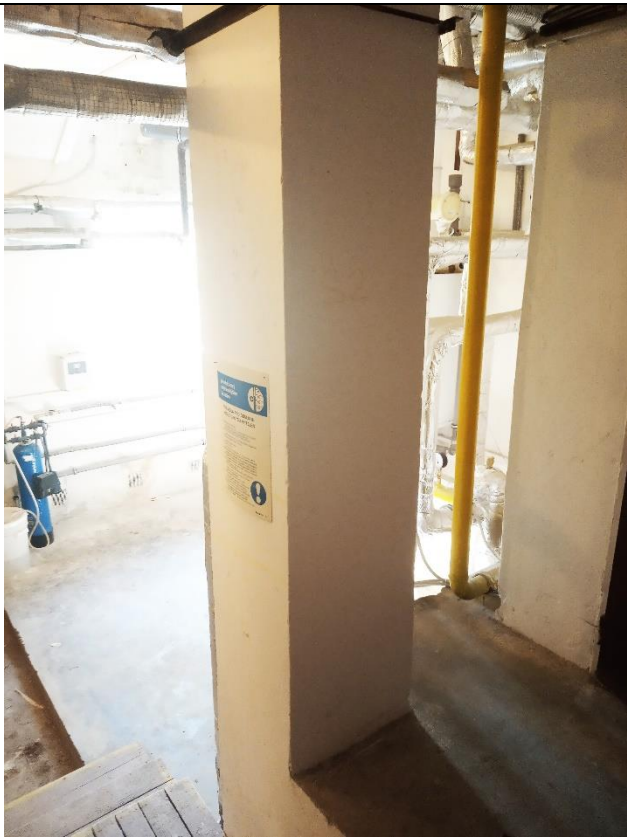
| Sonda S2 – sloup | |
|---|---|
| Obr. 6.3 Místo sondy S2 na sloupu v 1.PP. | |

| Sonda S2 – sloup | |
|---|---|
| Postup: Poloha hlavní výztuže i třmínků výztuže byla stanovena elektromagnetickým indikátorem PM-630 a radarem PS1000. | |

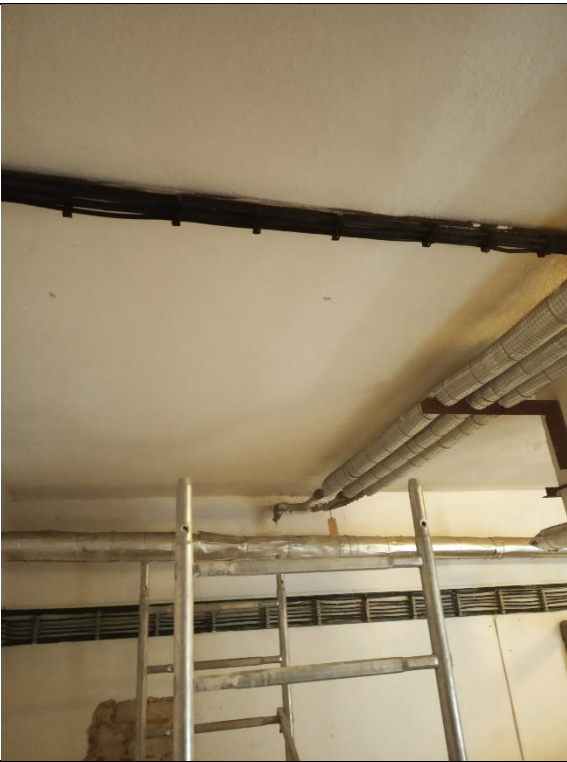
| <p>Zjištěno:</p> <p>V místě sondy bylo zjištěno, že se s největší pravděpodobností nejedná o železobetonovou desku, ale trémový strop s ponechaným bedničkovým bedněním a podhledem. Radar naznačil rozteč trámů cca 800 mm, ale bez otevření podhledu je měření neprůkazné.</p> | |

V sondě D1 bylo zjištěno, že se s největší pravděpodobností nejedná o železobetonovou desku, ale trámový strop s ponechaným bedničkovým bedněním a podhledem. Radar naznačil rozteč trámů cca 800 mm, ale bez otevření podhledu je měření neprůkazné.

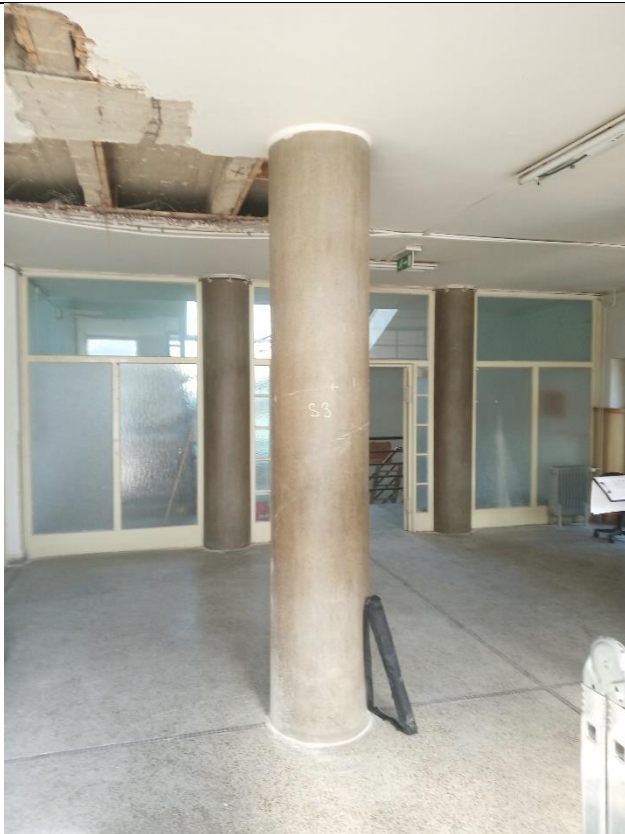
| Sonda S3 – sloup | |
|---|---|
| Obr. 6.6 Místo sondy S3 na sloupu v 1.NP. | |

| Sonda S3 – sloup | |
|---|---|
| Postup: Poloha hlavní výztuže i třmínků výztuže byla stanovena elektromagnetickým indikátorem PM-630 a radarem PS1000. | |

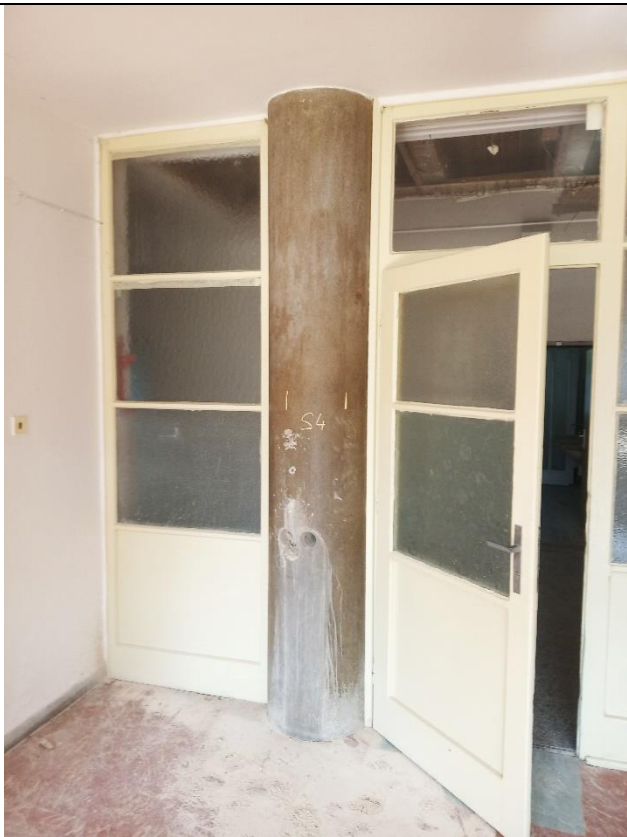
| Sonda S4 – sloup | |
|---|---|
| Obr. 6.8 Místo sondy S4 na sloupu v 1.NP. | |

| Sonda S4 – sloup | |
|---|---|
| Postup: Poloha hlavní výztuže i třmíneků výztuže byla stanovena elektromagnetickým indikátorem PM-630 a radarem PS1000, typ a průměr výztuže následně ověřeny sekanou sondou. | |

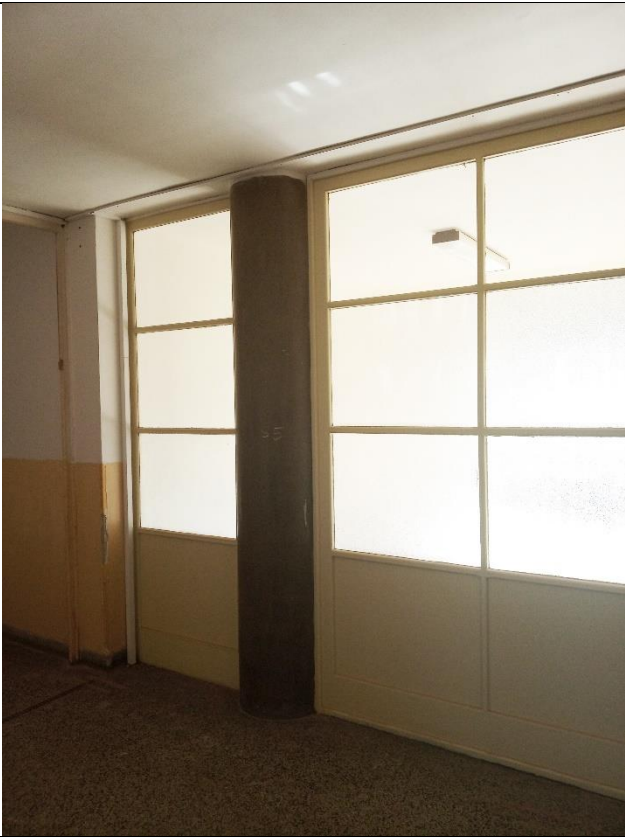
| Sonda S5 – sloup | |
|---|---|
| Obr. 6.11 Místo sondy S5 na sloupu v 2.NP. | |

| Sonda S5 – sloup | |
|---|---|
| Postup: Poloha hlavní výztuže i třmínků výztuže byla stanovena elektromagnetickým indikátorem PM-630 a radarem PS1000. | |

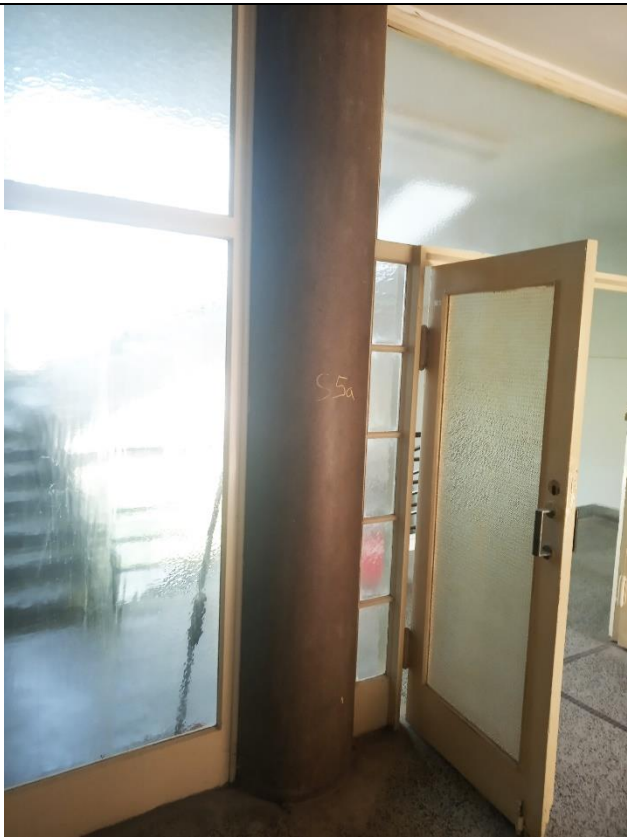
| Sonda S5a – sloup | |
|---|---|
| Obr. 6.13 Místo sondy S5a na sloupu v 2.NP. | |

| Sonda S5a – sloup | |
|---|---|
| Postup: Poloha hlavní výztuže i třmíneků výztuže byla stanovena elektromagnetickým indikátorem PM-630 a radarem PS1000. | |

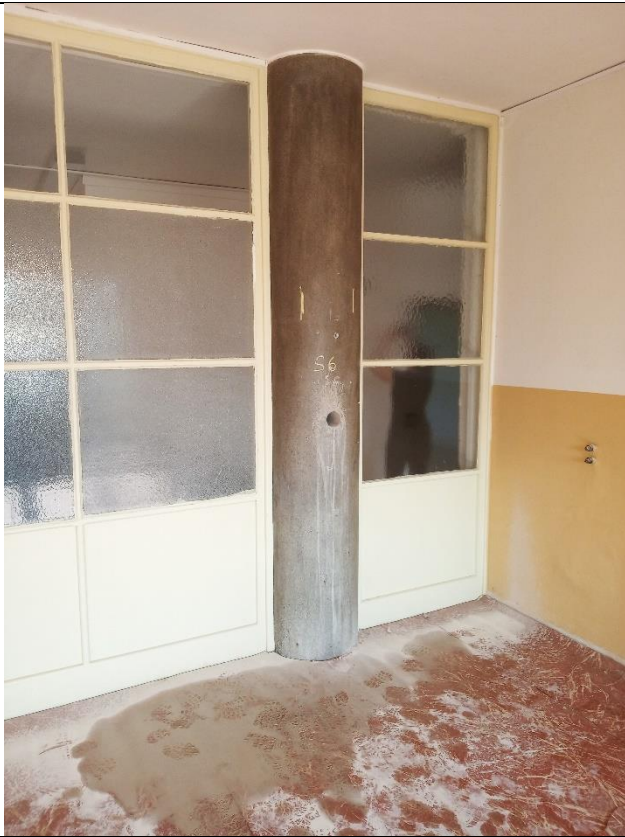
| Sonda S6 – sloup | |
|---|---|
| Obr. 6.15 Místo sondy S6 na sloupu v 3.NP. | |

| Sonda S6 – sloup | |
|---|---|
| Postup: Poloha hlavní výztuže i třmínků výztuže byla stanovena elektromagnetickým indikátorem PM-630 a radarem PS1000. | |

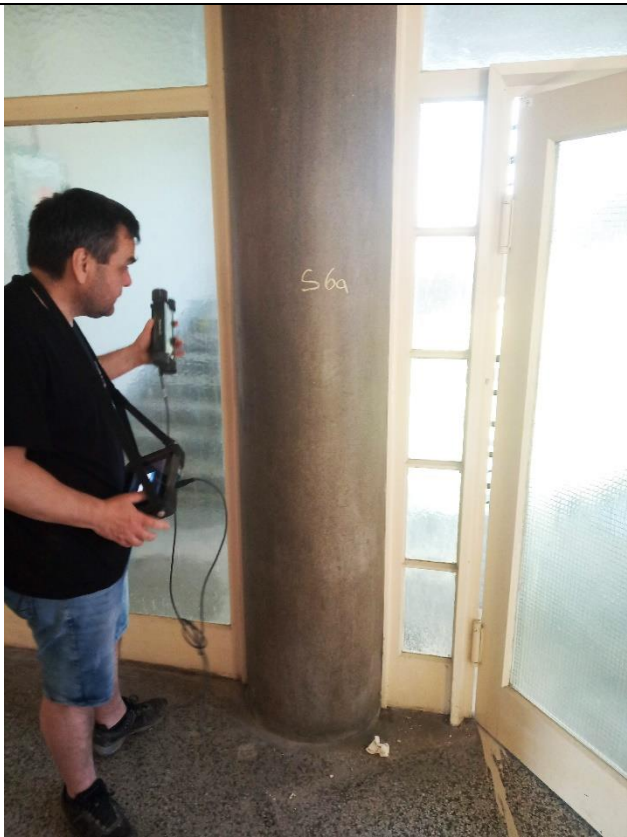
| Sonda S6a – sloup | |
|---|---|
| Obr. 6.17 Místo sondy S6a na sloupu v 3.NP. | |

| Sonda S6a – sloup | |
|---|---|
| Postup: Poloha hlavní výztuže i třmíneků výztuže byla stanovena elektromagnetickým indikátorem PM-630 a radarem PS1000. | |
