Diagnostika mostu pro zpracování PD

Most ev. č. 15270-1, Dlouhá přes tramvaj

květen 2019

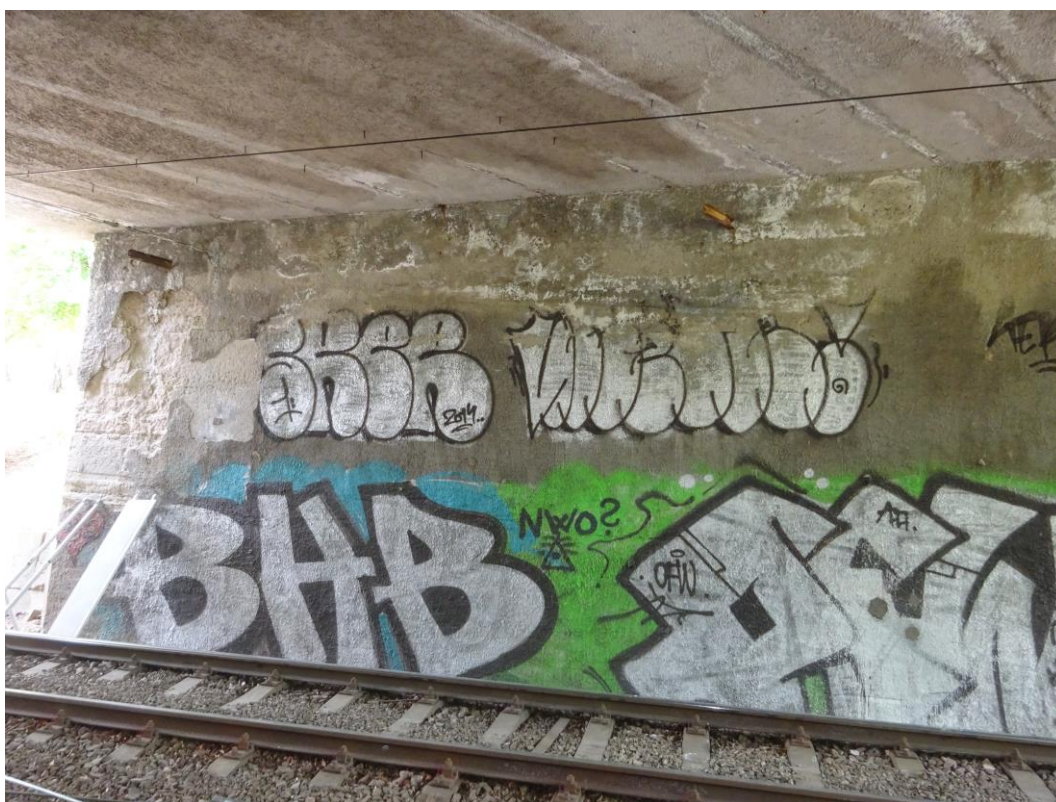
Obr. 1.5: Opěra O1 a podhled NK – stopy zatékání, výluhy, výkvěty, lokální rozpad povrchové vrstvy betonu opěry, opěra pokreslena graffiti.

Dochází k zatékání na nosnou konstrukci mostu i na spodní stavby, izolace mostu je již pravděpodobně nefunkční. Na úložných prazích a spárách mezi nosníky jsou rozsáhlé solné a vápenné výkvěty. Beton říms je zcela zdegradovaný, značná část betonářské výztuže je odhalená a koroduje. Nosná konstrukce i spodní stavba je přestříkána cementovou omítkou, ta však na četných místech odpadá. Z boku nosné konstrukce jsou místy odhaleny korodující třmínky (nulové či téměř nulové krytí). Povrchová vrstva betonu spodní stavby je místy zcela degradovaná, beton se rozpadá.

S ohledem na velmi špatný stav spodní stavby doporučujeme provést odstranění stávajícího mostu a výstavbu mostu nového. Z provedeného průzkumu lze usuzovat, že i přes masivní zatékání není nosná konstrukce v bezprostředním ohrožení, její zachování v rámci generální opravy mostu však nemá význam (odhadovaná zbývající životnost nosníků je cca 15 – 20 let).

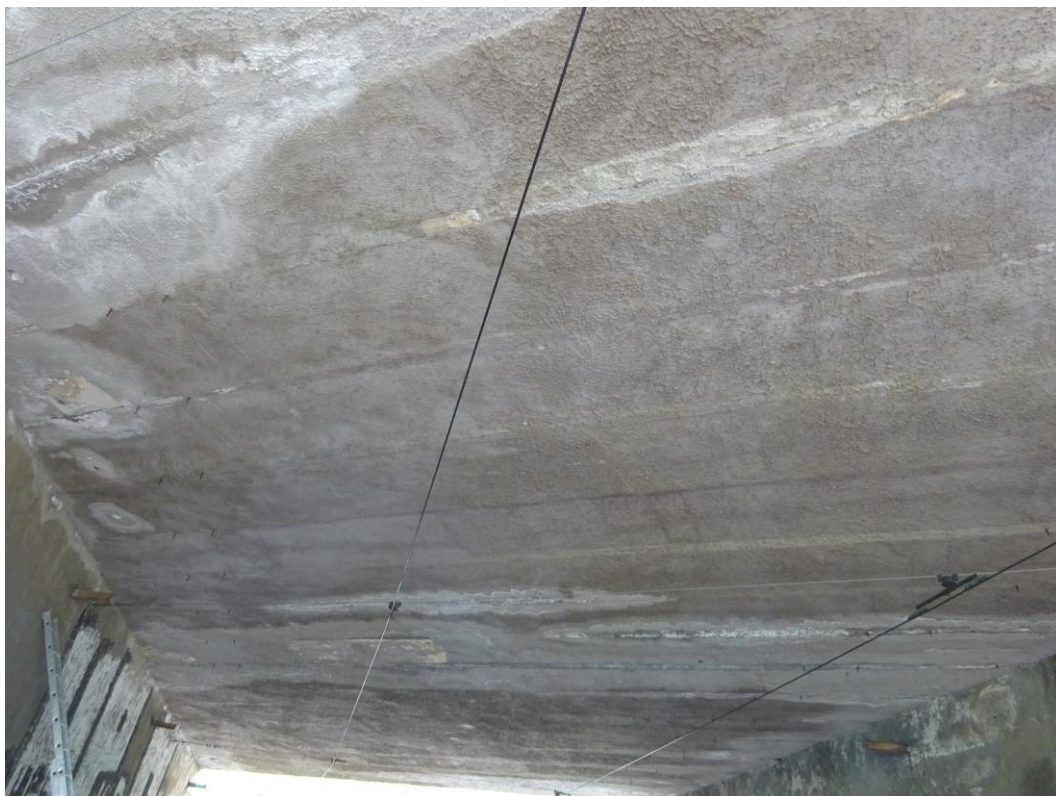
Obr. 1.6: Podhled NK, povrch překryt stříkanou cementovou omítkou, stopy po zatékání mezi nosníky, vápenné výluhy

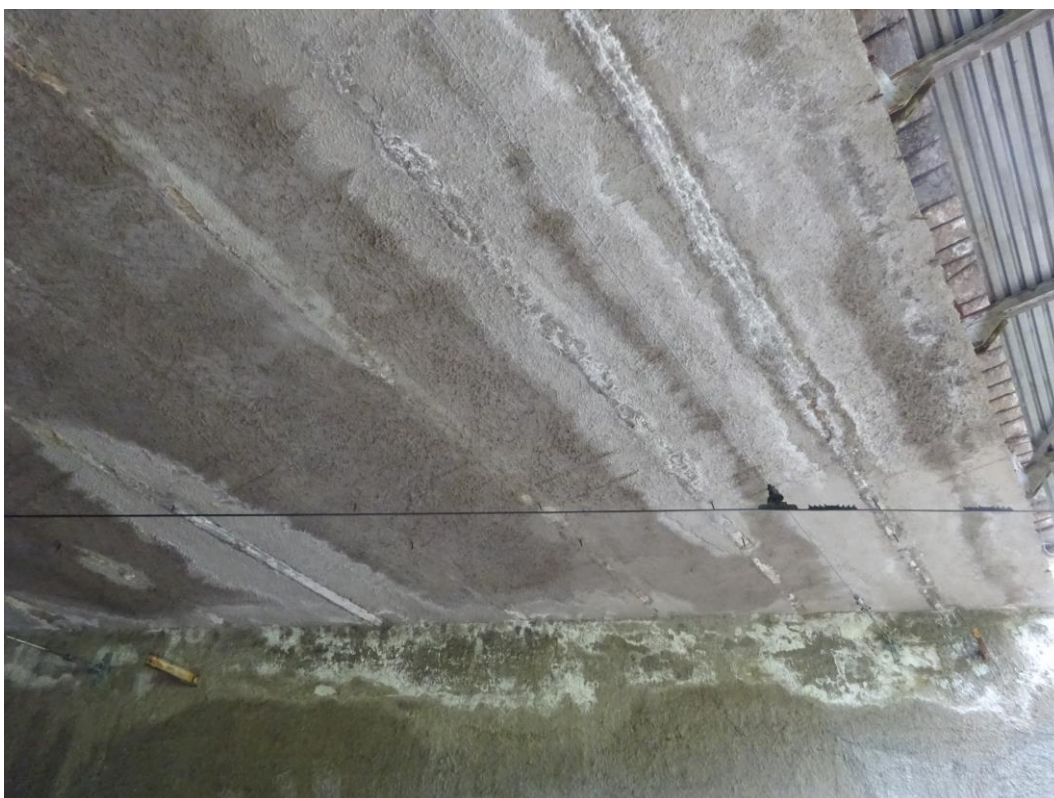
Obr. 1.7: Podhled NK a úložný práh opěry O2, povrch překryt stříkanou cementovou omítkou, stopy po zatékání mezi nosníky, vápenné výluhy

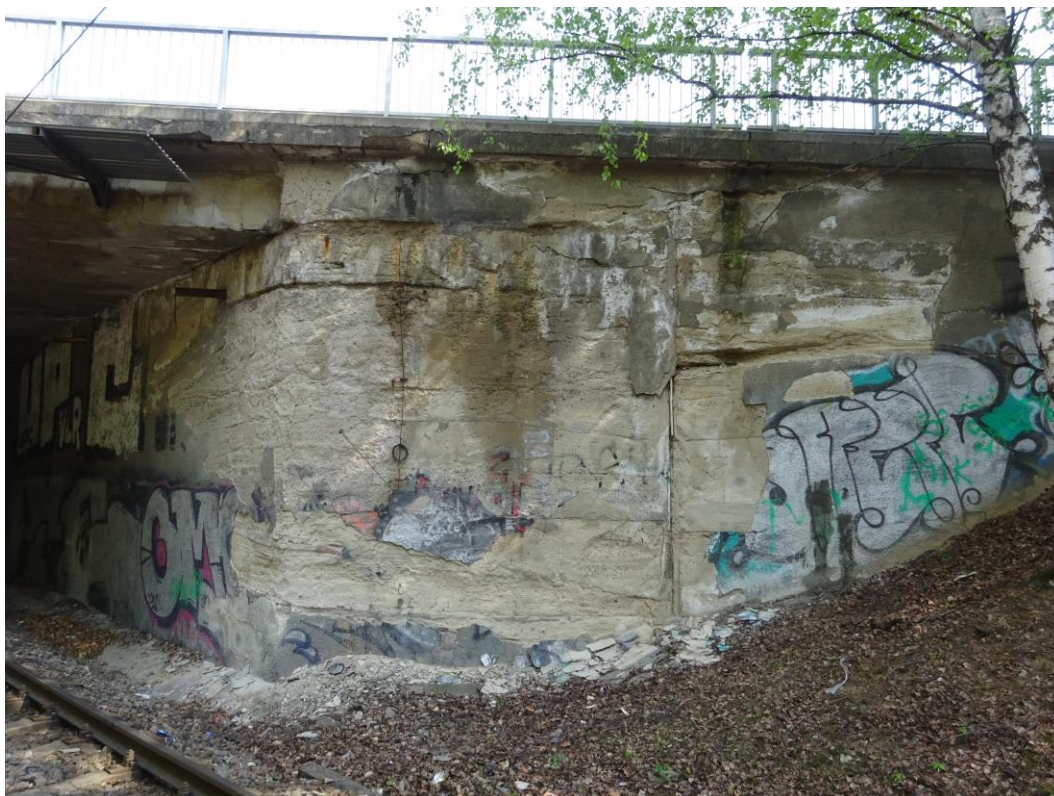
Obr. 1.8: Opěra O2 zprava a křídlo O2P, omítka opadaná, rozpad povrchové vrstvy

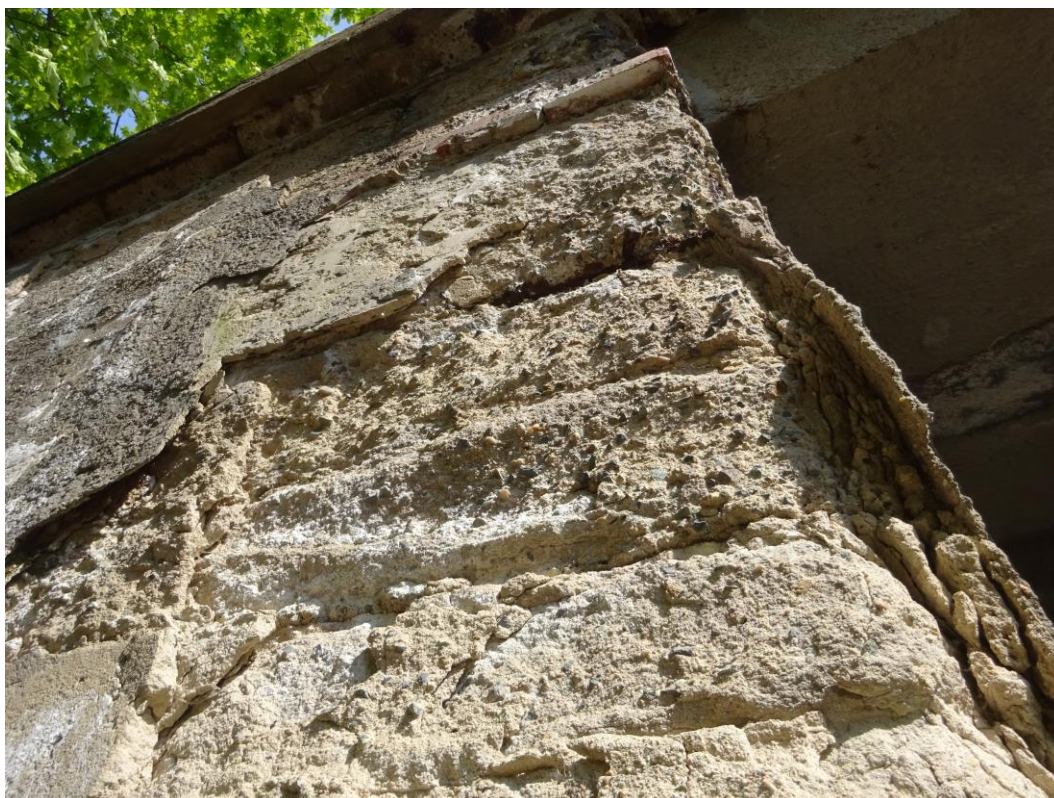
Obr. 1.9: Opěra O1 zprava, omítka opadaná, rozpad povrchové vrstvy betonu

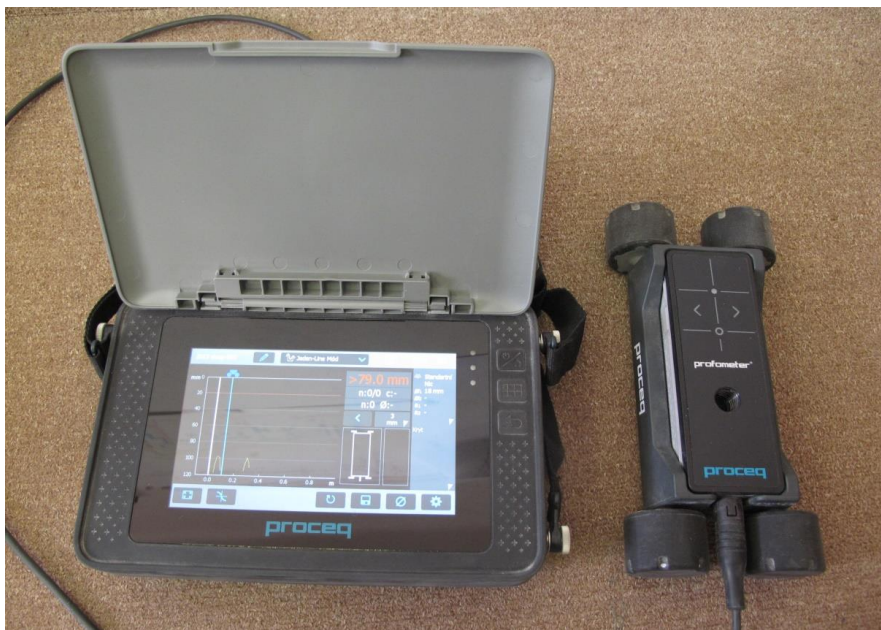
Pro nedestruktivní zjištění polohy výztuže byl použit přístroj profometr PM-6 od švýcarské firmy Proceq.

Obr. 2.1 Elektromagnetický indikátor: Profometr PM-6

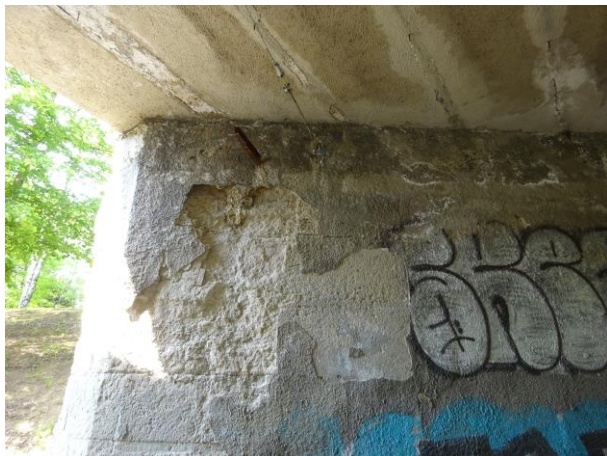
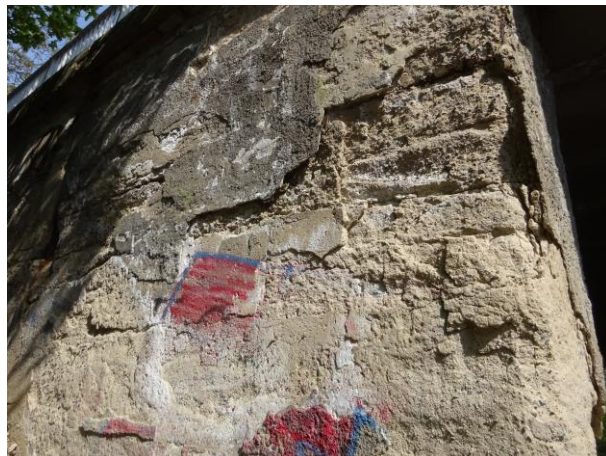
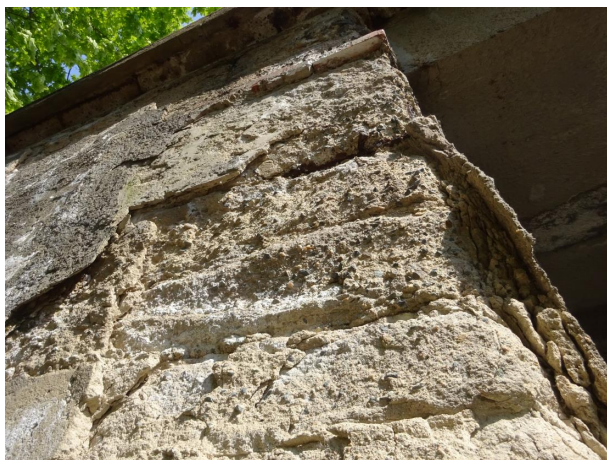
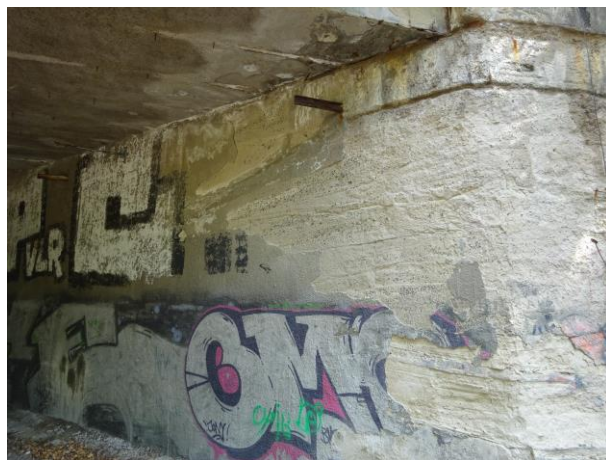
U betonu opěr bylo navrženo určení pevnosti nedestruktivně Schmidtovým tvrdoměrem s upřesněním na jádrových vývrtech průměru 50 mm. Vzhledem ke stavu konstrukce to však nebylo možné. Povrchová vrstva betonu opěr byla degradovaná, beton byl nesoudržný a při pokusu o vybroušení zkušebních ploch pro zkoušku se zcela rozpadal. Povrchová vrstva betonu byla značně degradovaná i pod stříkanou cementovou omítkou, jak ukázaly pokusy o obroušení omítky a následně i odebrané jádrové vývrty. Stav povrchových vrstev je dokumentován na následujících obrázcích:

Obr. 3.1: Opěra O1 vpravo

Obr. 3.2: Opěra O1 zprava

Obr. 3.3: Opěra O1 zprava - detail

Obr. 3.4: Opěra O2 vpravo

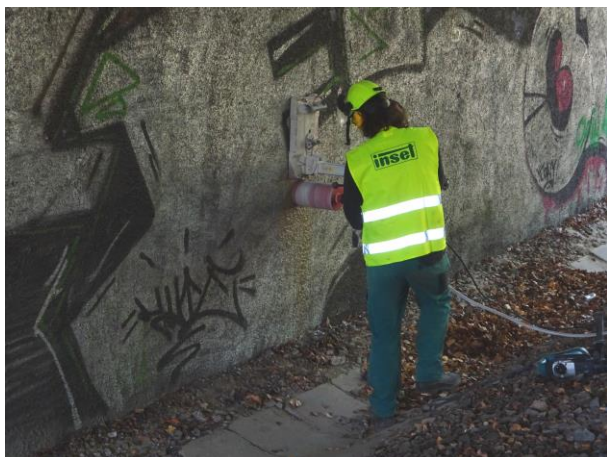
K odběru jádrových vývrtů pro stanovení pevnosti betonu v tlaku byla použita pevně ukotvená vrtačka DD 150-U 230V s vodním výplachem a diamantovou korunkou Ø 100 mm.

Obr. 3.5: Odběr jádrového vývrtu z opěry O2

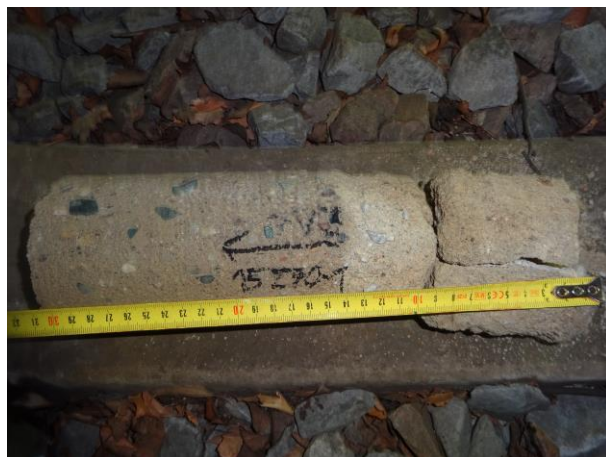
Obr. 3.6: Vývrt V3 odebraný z opěry O2, beton u povrchu se rozpadl na několik kusů

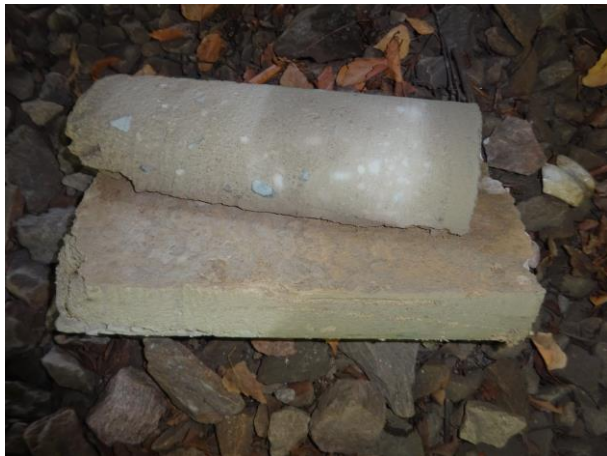
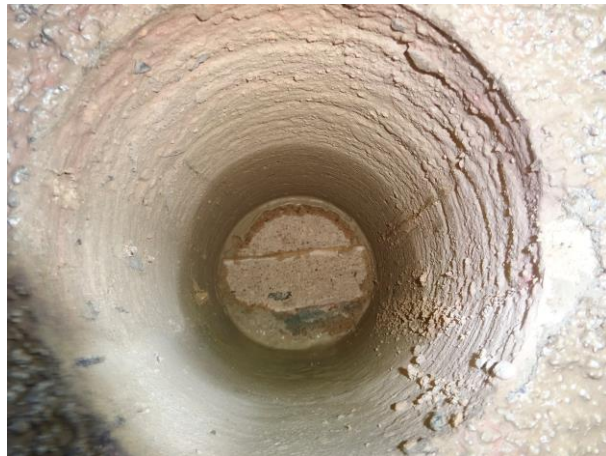
Při odběru jádrových vývrtů bylo dále zjištěno, že opěry jsou složeny z dílčích betonových dílců. Při vrtání jednoho vývrtu byla zasažena spára mezi těmito dílci, vývrt se podél spáry rozpadl na dva kusy. V dalším z vývrtů se vyskytovala trhlinka šířky cca 0,2 mm procházející celým vývrtem. Tyto vývrty nebyly pro laboratorní zkoušky použity, místo nich byly odvrtny vývrty nové.

Obr. 3.7: Jádrový vývrt na rozhraní dvou betonových celků

Obr. 3.8: Odvrt na rozhraní dvou betonových celků

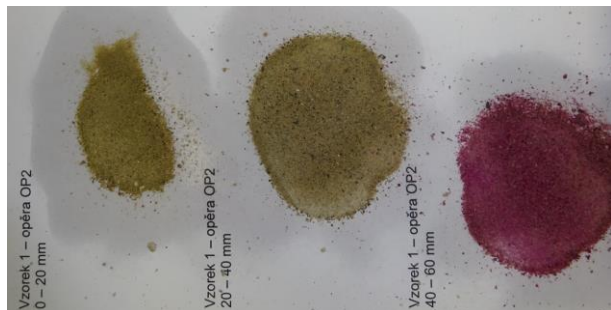
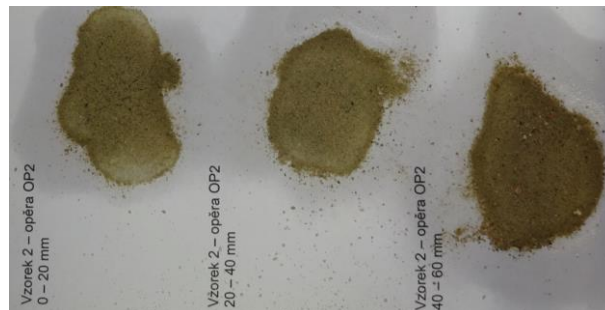
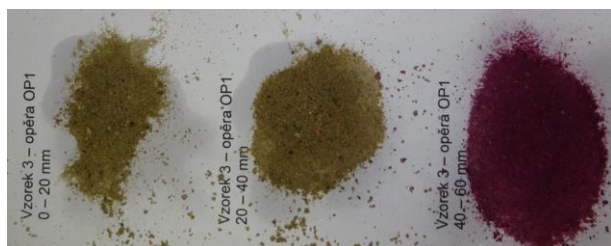
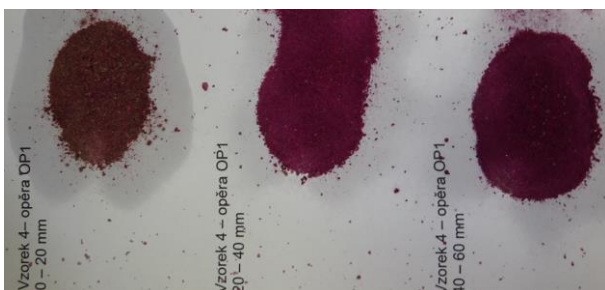
Obr. 3.13: Zkušební místo F1 – opěra O2, beton zkarbonatovaný do hloubky cca 40 mm

Obr. 3.14: Zkušební místo F2 – opěra O2, beton zkarbonatovaný do hloubky min. 60 mm

Obr. 3.15: Zkušební místo F3 – opěra O1, beton zkarbonatovaný do hloubky cca 40 mm

Obr. 3.16: Zkušební místo F4 – opěra O1, beton zkarbonatovaný do hloubky cca 40 mm

Hloubka karbonatace se v různých místech úložných prahů lišila. Průměrná hloubka karbonatace byla cca 40 mm, lokálně však i více než 60 mm, na jiném místě naopak pouze cca 10 mm. Vzhledem k předpokládané malé krycí vrstvě výztuže lze konstatovat, že beton již na většině míst konstrukce neplní pasivační funkci ochrany výztuže.

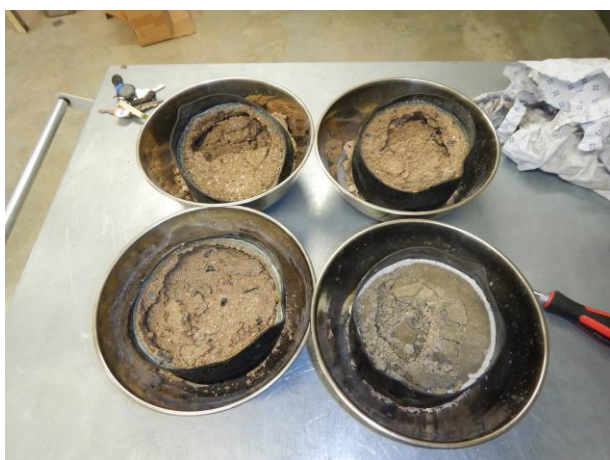
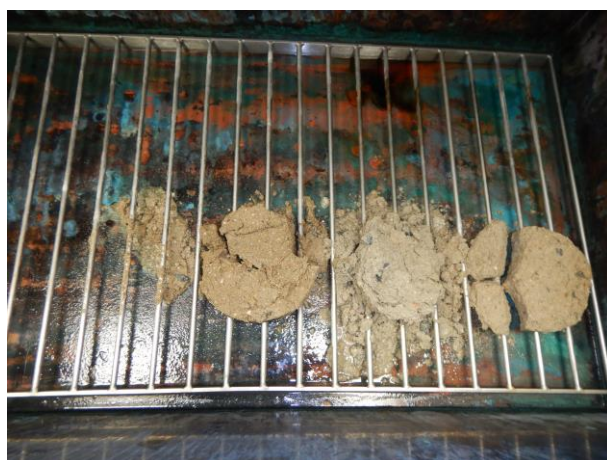
U všech čtyř vzorků však byla zkouška předčasně ukončena. Již po 25-ti cyklech, kdy mělo být provedeno první vážení a určena suma odpadů, došlo k rozpadu vzorků (viz obrázky níže). Zkouška byla tedy v souladu s normou ukončena. **Odolnost betonu opěr i křídel vůči CHRL byla tedy nevyhovující.**

Obr. 3.17: vzorky betonu po 25-ti cyklech zkoušky odolnosti vůči CHRL

Obr. 3.18: vzorky betonu po 25-ti cyklech zkoušky odolnosti vůči CHRL

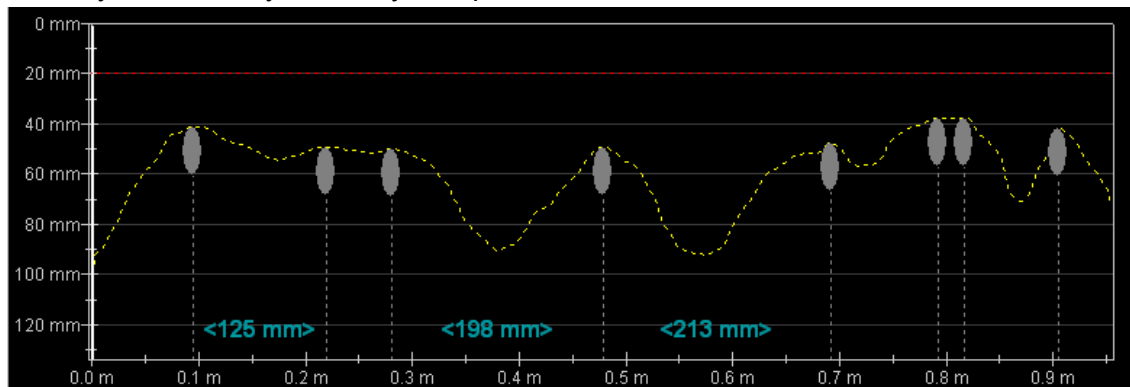
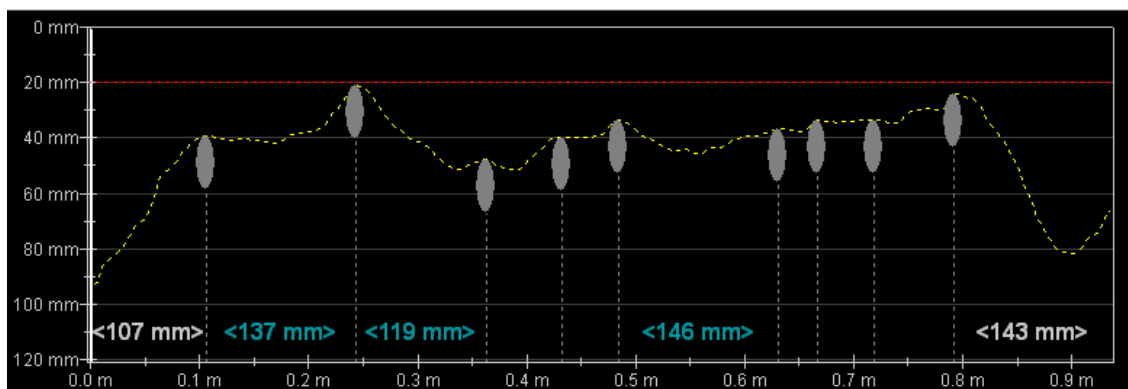
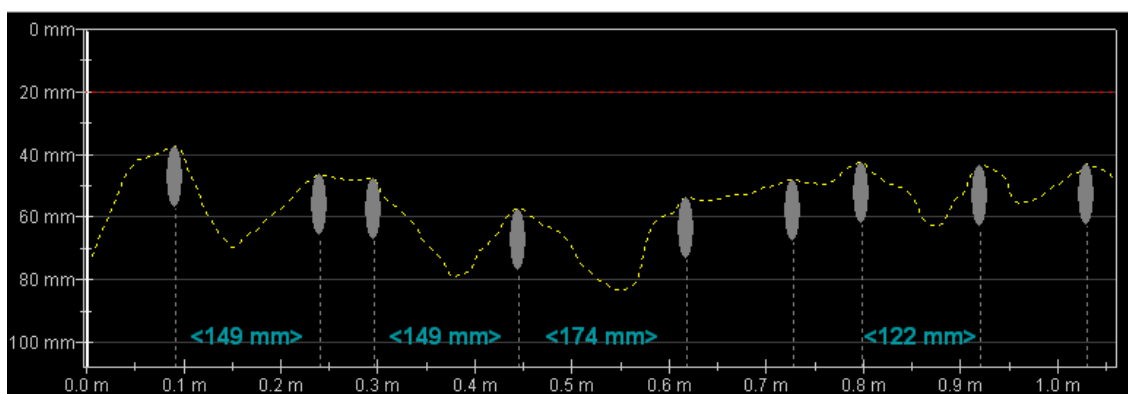
Pro nedestruktivní ověření polohy předpínací výztuže byl použit přístroj profometr PM -6. Jedná se o elektromagnetický indikátor výztuže. Nedestruktivní ověření polohy výztuže značně komplikovala stříkaná omítka nanesená na povrch konstrukce. Povrch především spodního líce nosné konstrukce byl značně nerovný, což výrazně komplikovalo vyhledávání kabelů a tvorbu přehledných liniových skenů. Nerovnosti znemožňovaly provedení plynulého skenu, zjištěné hodnoty roztečí a krytí lze tedy brát pouze orientačně.

Obr. 3.19: Liniový sken vedený po spodním líci nosníku, detekovány jednotlivé předpínací kabely

Obr. 3.20: Liniový sken vedený po spodním líci nosníku, detekovány jednotlivé předpínací kabely

Obr. 3.21: Liniový sken vedený po spodním líci nosníku, detekovány jednotlivé předpínací kabely

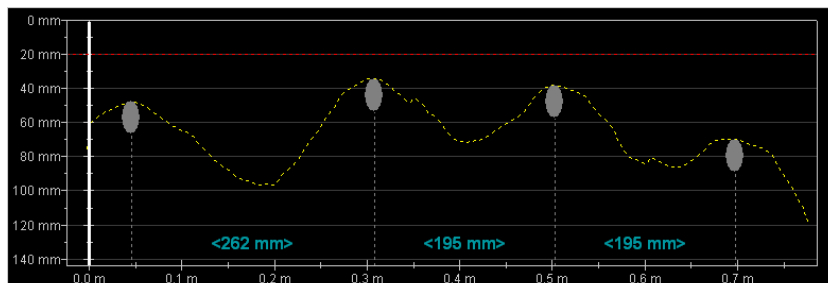
Obr. 3.22: Svislý liniový sken vedený z boku prefabrikovaného nosníku KA, nosník č. 18 cca 2 m od opěry O1, sken vedený shora dolů, detekovány 4 předpínací kabely, 1 v horní desce nosníku, poté dva kabely ve stěně nosníku (kabely zvedající se ke kotvení oblasti), a 1 kabel v dolní desce nosníku

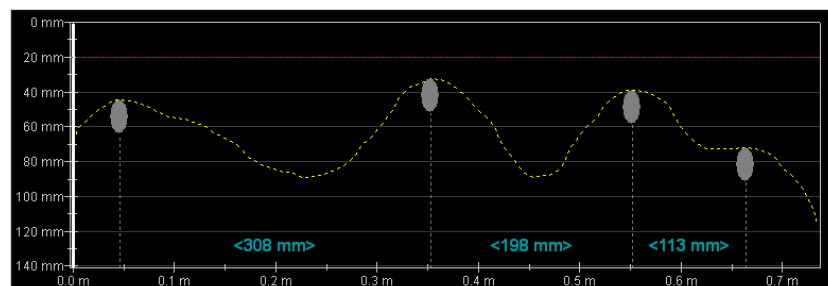
Obr. 3.23: Svislý liniový sken vedený z boku prefabrikovaného nosníku KA, nosník č. 18 cca 2,5 m od opěry O1, dva prostřední kabely vedoucí ve stěně nosníku jsou zde níže (na obrázku více vpravo) – kabely klesají ke středu nosníku

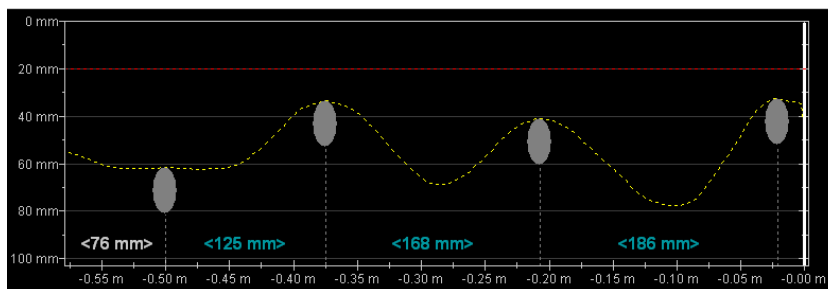
Obr. 3.24: Svislý liniový sken vedený z boku prefabrikovaného nosníku KA, nosník č. 1 u opěry O2

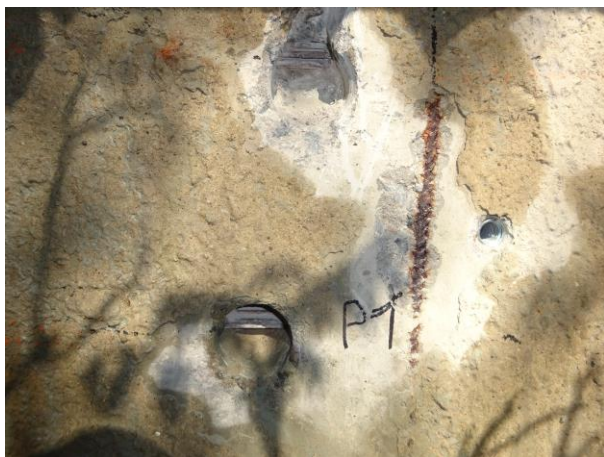
Obr. 3.25: Sonda P1, nosník č. 1 z boku, odhaleny dva kanálky ve stěně nosníku, u povrchu korodující třmínek již bez betonové krycí vrstvy

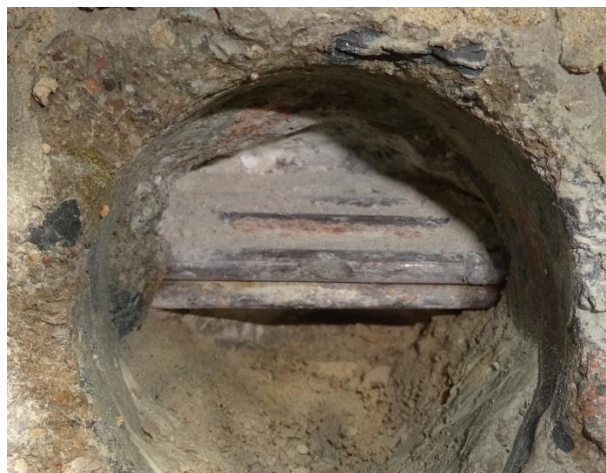
Obr. 3.26: Sonda P1, detail: kanálek zainjektovaný, dráty napadeny mírnou povrchovou korozí, krytí 35 – 37 mm, beton v okolí kanálku nezkarbonatovaný

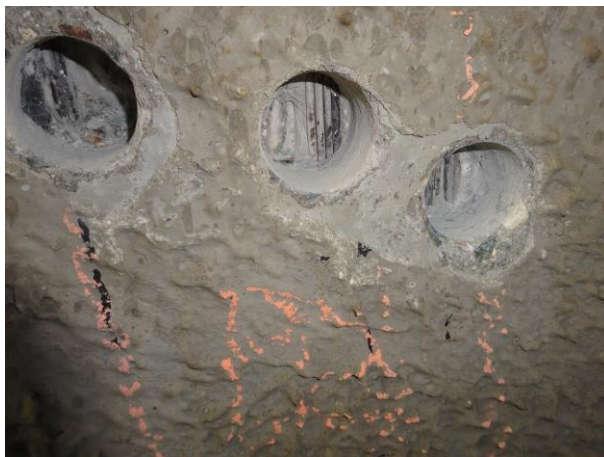
Obr. 3.27: Sonda P2, nosník č. 12 zdola, ve středu rozpětí, odhaleny tři kanálky

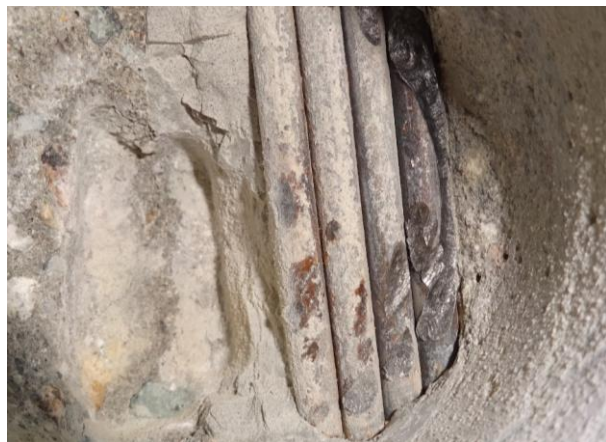
Obr. 3.28: Sonda P2, detail: kanálek zainjektovaný, dráty napadeny mírnou povrchovou korozí, krytí 47 – 50 mm, beton v okolí kanálku nezkarbonatovaný

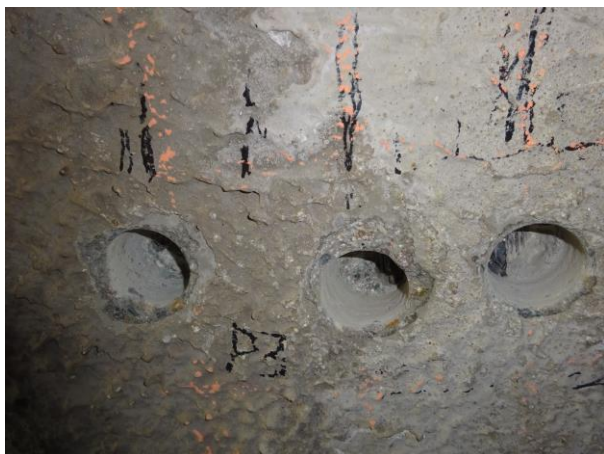
Obr. 3.29: Sonda P3, nosník č. 8 zdola, ve středu rozpětí, odhaleny 3 kanálky, u jednoho z kabelů odhalena i podélná betonářská výztuž – bez koroze

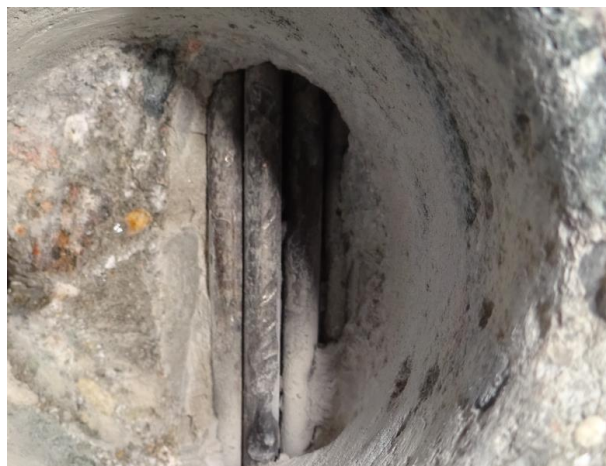
Obr. 3.30: Sonda P3, detail: kanálek zainjektovaný, část drátů bez koroze, část drátů mírná povrchová koroze, krytí 55 mm, beton v okolí kanálku nezkarbonatovaný

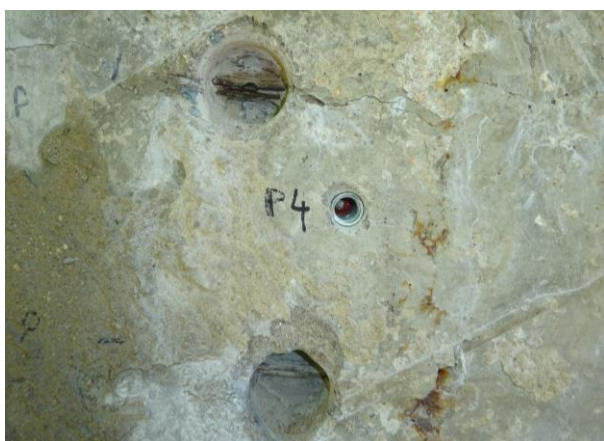
Obr. 3.31: Sonda P4, nosník č. 18 z boku, odhaleny dva kabely ve stěně nosníku, na povrchu nosníku trhliny kopírující průběh předpínací výztuže

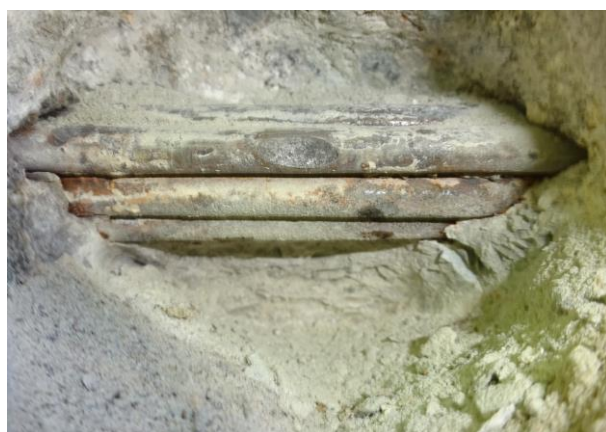
Obr. 3.32: Sonda P4, detail, kanálek zainjektovaný, ale injektáž není zcela soudržná, dráty napadeny povrchovou korozí, krytí 36 – 37 mm, beton v okolí kanálku nezkarbonatovaný

Shrnutí: Všechny z odhalených kanálků byly zainjektované, v některých sondách však nebyla injektáž zcela soudržná. Dráty byly ve většině případů napadeny mírnou povrchovou korozí, v žádné z provedených sond však nebylo zjištěno korozní oslabení. Beton v okolí kabelů je zdravý, nezkarbonatovaný. Rozmístění kabelů a tloušťka krycí vrstvy až na malé odchylky odpovídá dostupným typovým podkladům prefabrikovaných nosníků KA 73.

Po provedení kontroly kabelů a pořízení fotodokumentace byly sondy zapraveny sanační stěrkou Ardex B14.

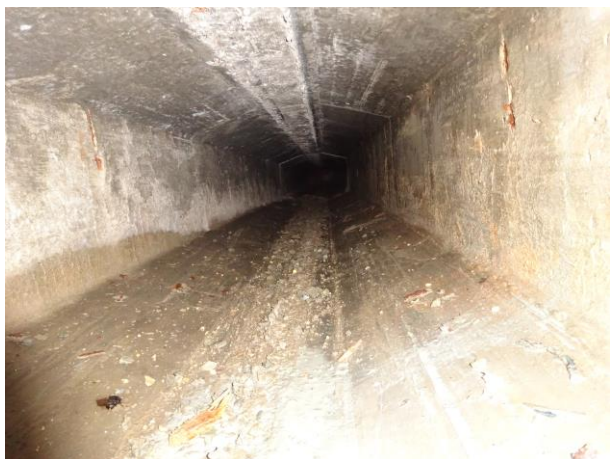
Shrnutí: Dutiny jsou suché, odvodnění je funkční. Na stěnách nosníku jsou patrné solné a vápenné výkvěty, stopy po zatékání a místy i korodující výztuž v důsledku malé krycí betonové vrstvy. Nicméně v době prohlídky byly všechny dutiny suché.

Obr. 3.33: Nosník č. 1, pohled proti směr staničení, foto skrz průvrt V7, vápenné výkvěty ve stěnách a stropu, lokálně odhalená a korodující betonářská výztuž (trmínek ve stěně)

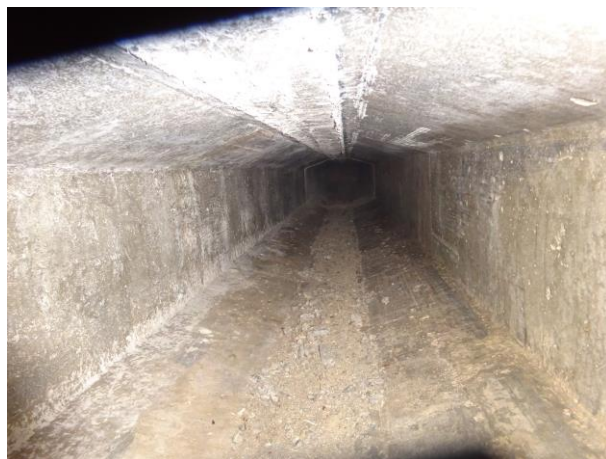
Obr. 3.34: Nosník č. 18, pohled ve směru staničení, foto skrz průvrt V11, stopy po zatékání, vápenné a solné výkvěty, v době prohlídky dutina suchá

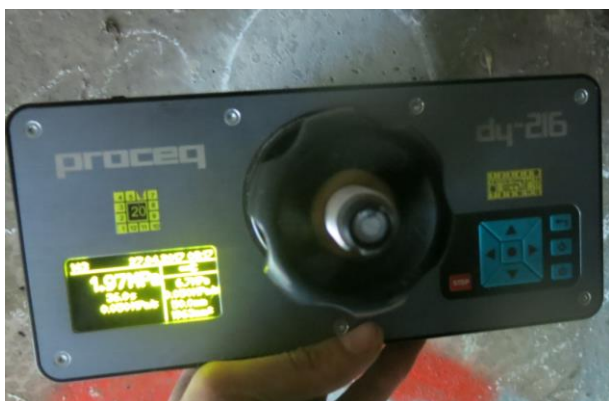
Obr. 3.35: Odtrhový přístroj DY-216 od firmy Proceq

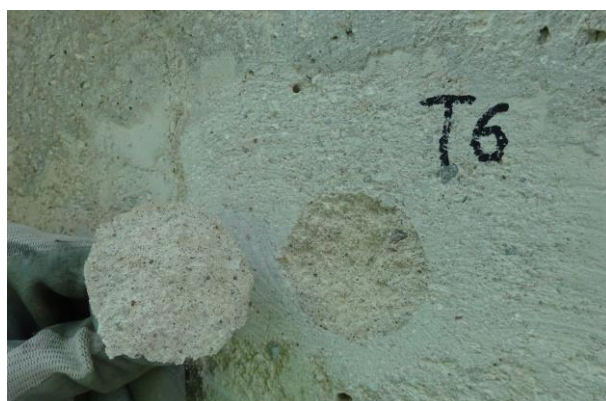
Obr. 3.36: Zkušební terč po odtržení, zkušební místo T6.

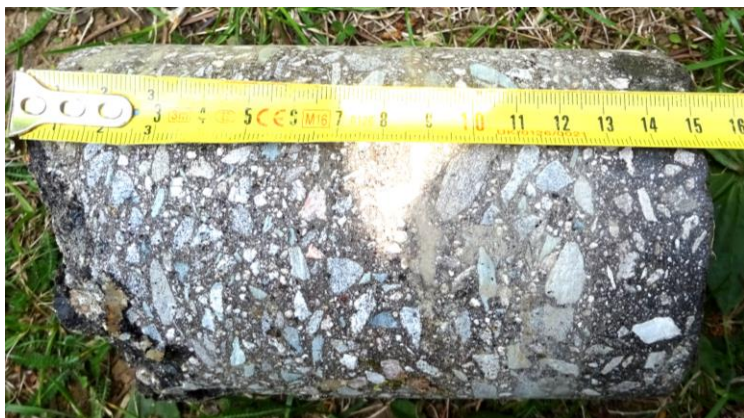
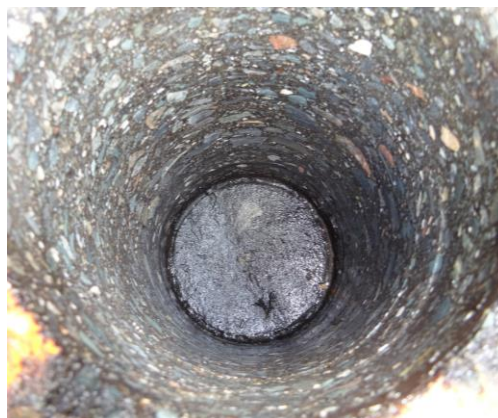
0 – 150 mm	Asfaltobeton
150 – 170 mm	Podkladní a izolační vrstva

Obr. 3.37: Sonda S1: vývrt odebraný z asfaltobetonu

Obr. 3.38: Sonda S1: pohled do odvrtu

Shrnutí: tloušťka vozovky na mostě byla 170 mm, 150 mm tvoří asfaltobeton, 20 mm pak podkladní a izolační vrstva.
