II/384 BRNO, UL. RAKOVECKÁ, MOST 384-002

DSP/PDPS

DENDROLOGICKÝ PRŮZKUM

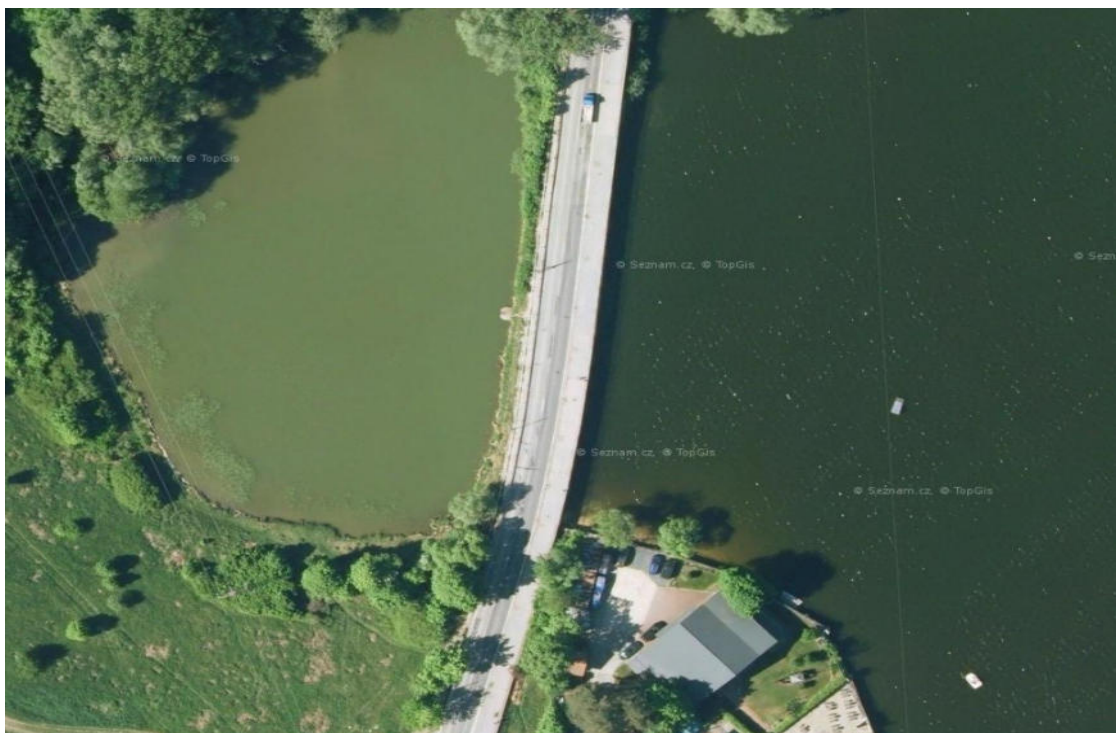
Zájmové území je situováno podél komunikace II/384, při pravé straně ve směru staničení, (směr Brno-Bystrc). Silnice násypovým tělesem přechází přes část Brněnské přehrady a přilehlé laguny. Zájmové území je prostor určený pro vybudování provizorní komunikace, která bude sloužit při zajištění stavebních prací.

V zájmovém území se uvažuje o odstranění: Javor - 1ks, Ø 0,30m, Olše – 1ks, Ø 0,10m, Vrba – 2ks, Ø 0,05m a souvislý porost 321m². Dendrologický průzkum – Ocennění stromu dle metodiky AOPK ČR byl proveden pro 1ks – Javor Ø 0,30m. Této strom se nachází částečně v silničním příkopu.

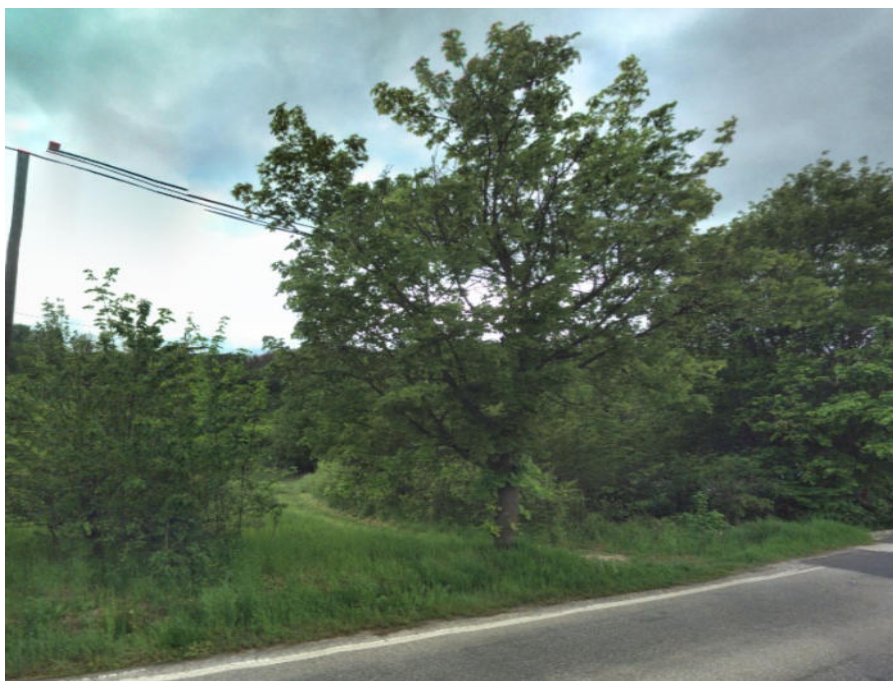
Obrázek 1 – Javor

| <i>Taxon:</i> Acer sp. |
| <i>Průměry kmenů:</i> 30 cm |
| <i>Výška:</i> 7.5 m |
| <i>Zdravotní stav:</i> zhoršený |
| <i>Odstraněná část koruny:</i> 30% |
