IMOS BRNO, a.s.
DIVIZE SILNIČNÍ VÝVOJ
OLOMOUCKÁ 174
627 00 BRNO

Na základě výše uvedené objednávky provedl zhotovitel diagnostický průzkum vozovky na vybraných úsecích silnic III/37365 a III/37367 spočívající ve vizuální prohlídce s grafickým záznamem a fotodokumentací poruch, měření průhybů a posouzení únosnosti vozovky, jádrových vývrtech, vrtaných sondách a rozborech asfaltové směsi a podložní zeminy. Posouzení parametrů vozovky je provedeno podle technických podmínek TP87. Byly stanoveny výstupní parametry k hodnocení konstrukce vozovky. Předkládá se návrh opravy vozovky.

Silnice: III/37365 Okres: Blansko Název: Křtiny – Březina

Silnice: III/37367 Okres: Blansko Název: Březina – Křtiny

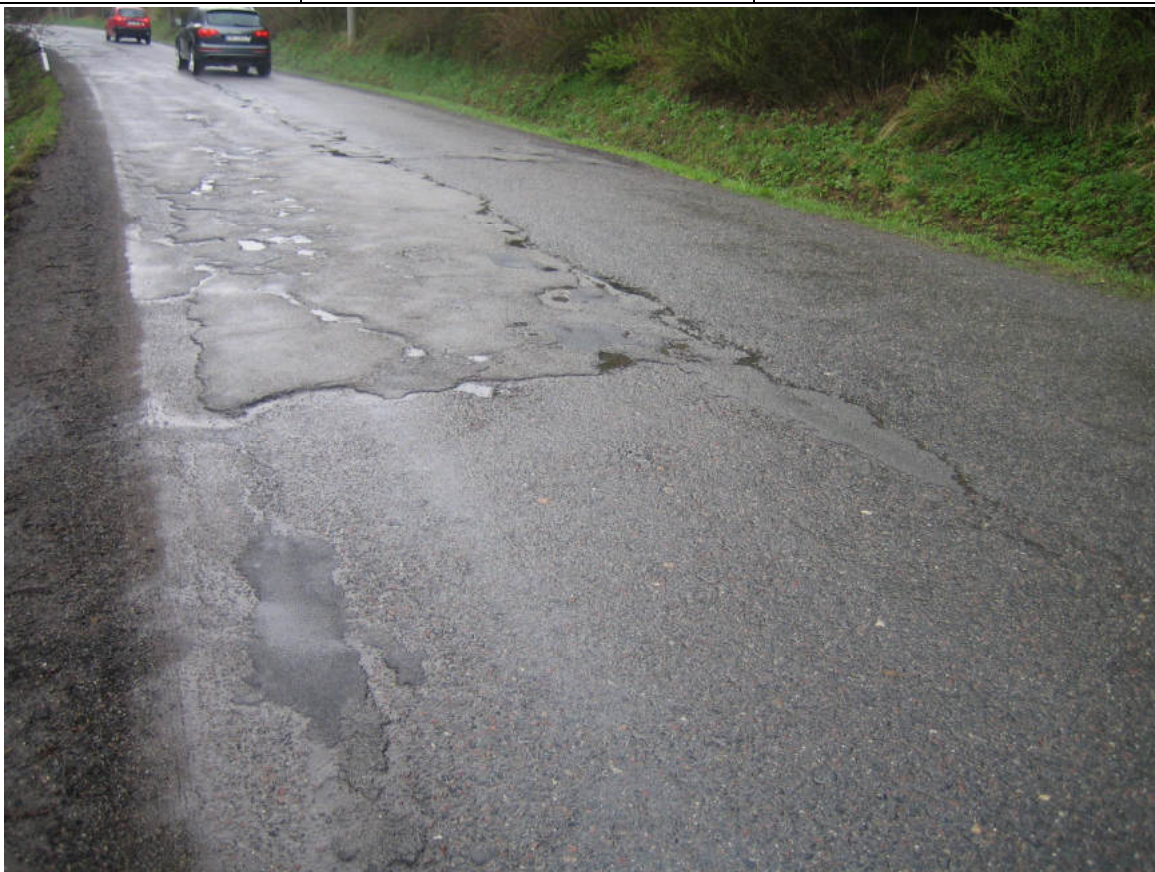
F04, km 0,200-
Vysprávkky, výtluky, nepravidelné hrboly

Obnova krytových vrstev se zesílením, lokální opravy/sanace po frézování (zvýšení nivelety o 40 mm)

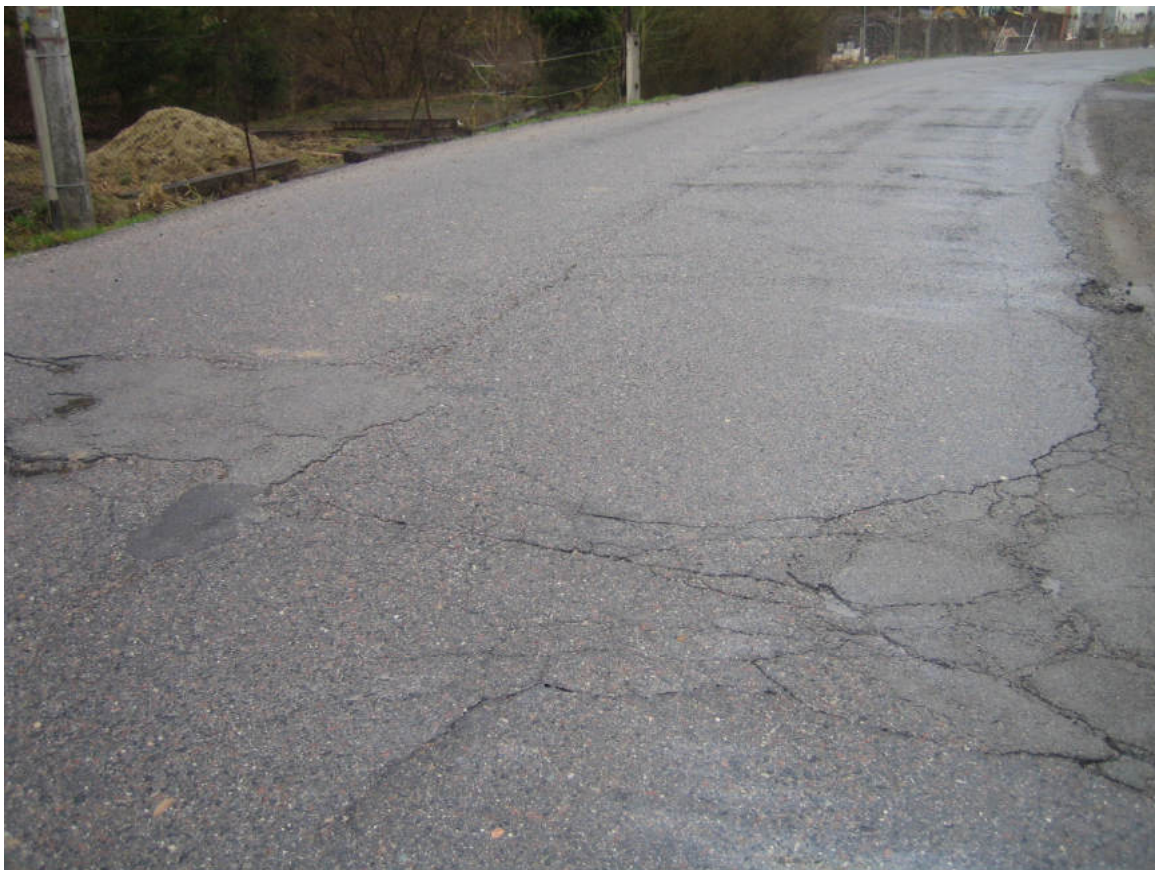
F13, km 0,600-
Mozaikové až síťové trhliny, příčná rozvětvená trhlina, vysprávkky a nepravidelné hrboly, olamování okraje vozovky

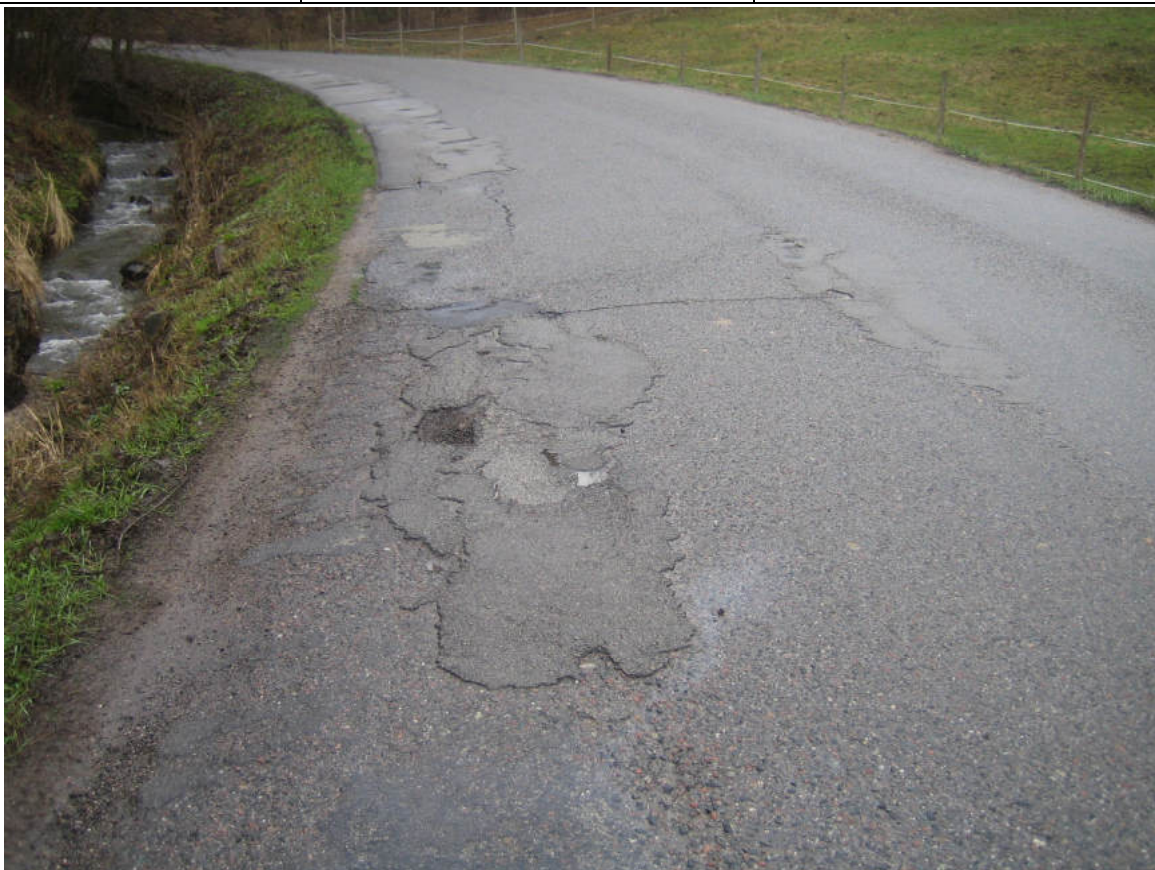
F17, km 0,810+

Vysprávký, nepravidelné hrboly, výtluky, olupování, příčné a podélné trhliny

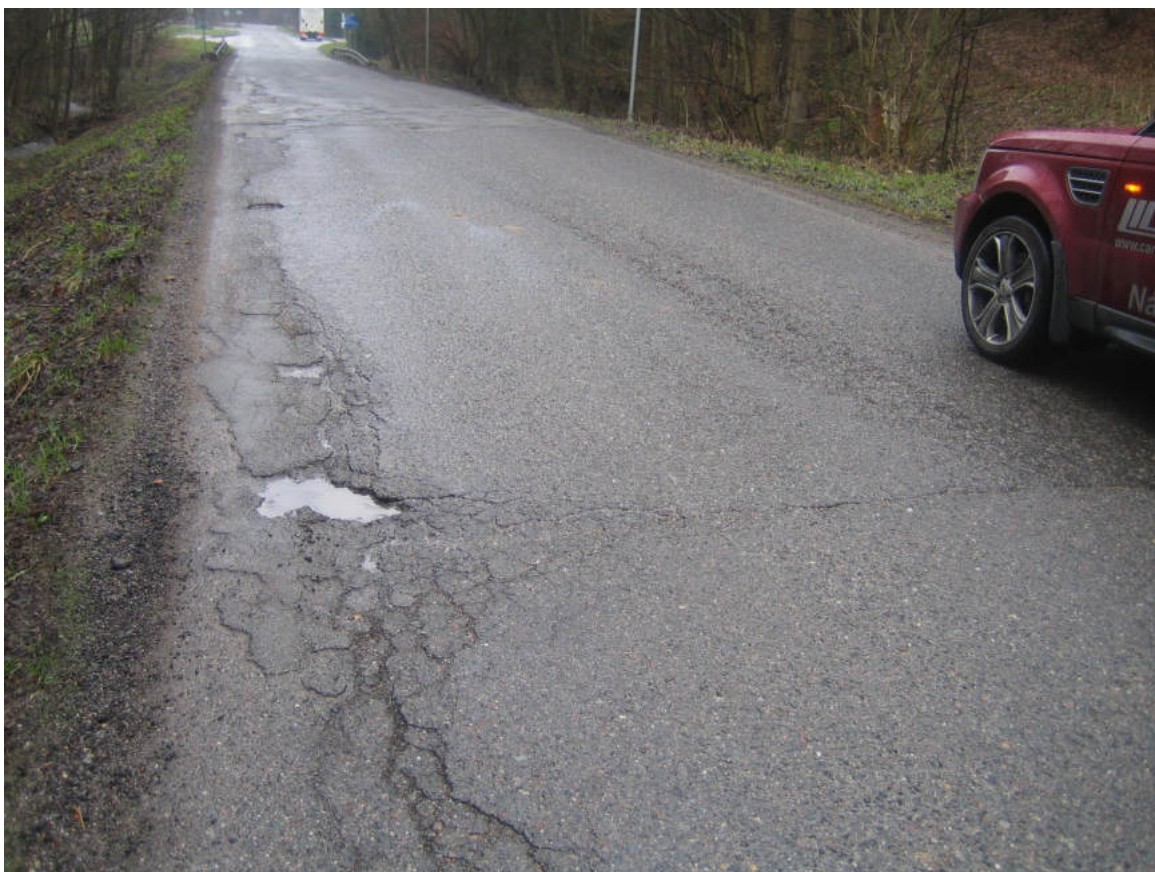
F22, km 1,205+

Vysprávký, nepravidelné hrboly, olamování okraje, výtluky, příčná trhlina

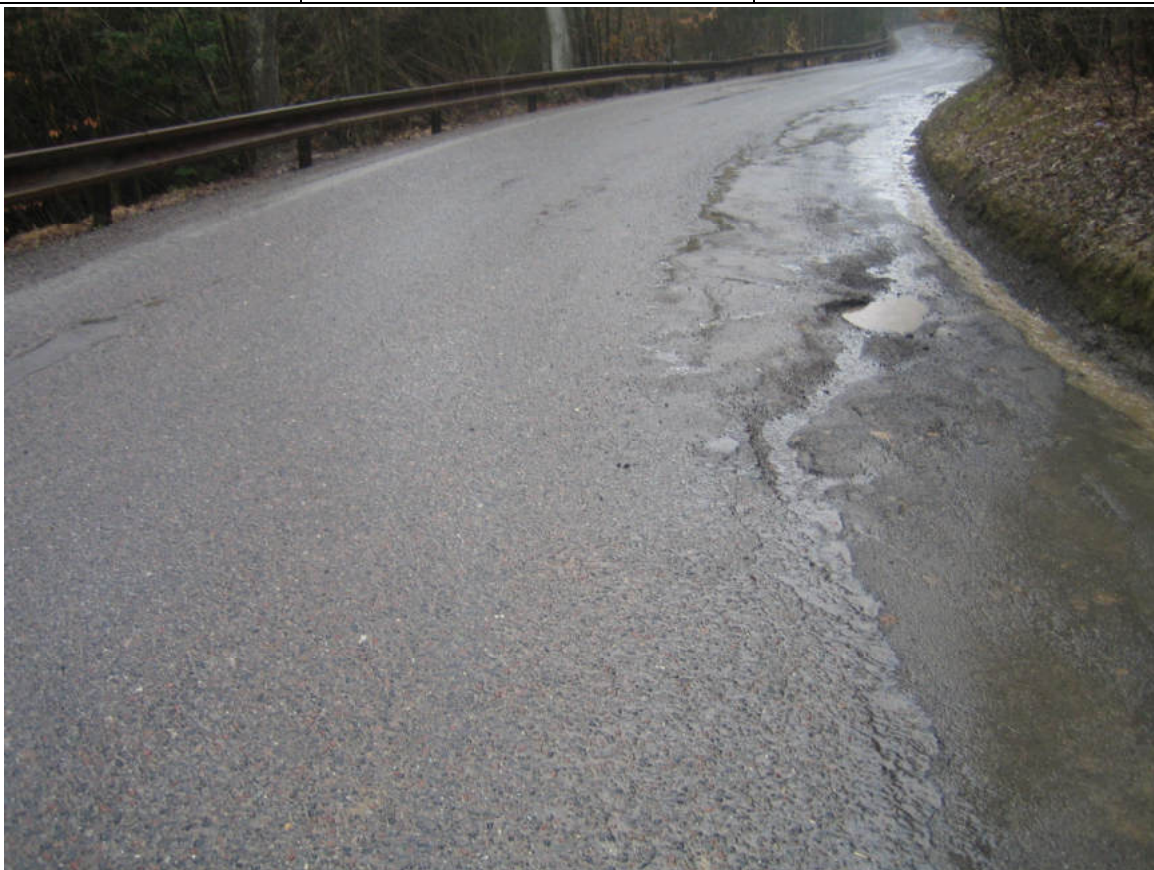
F02, km 1,500+

Vysprávkky, výtluky, nepravidelné hrboly

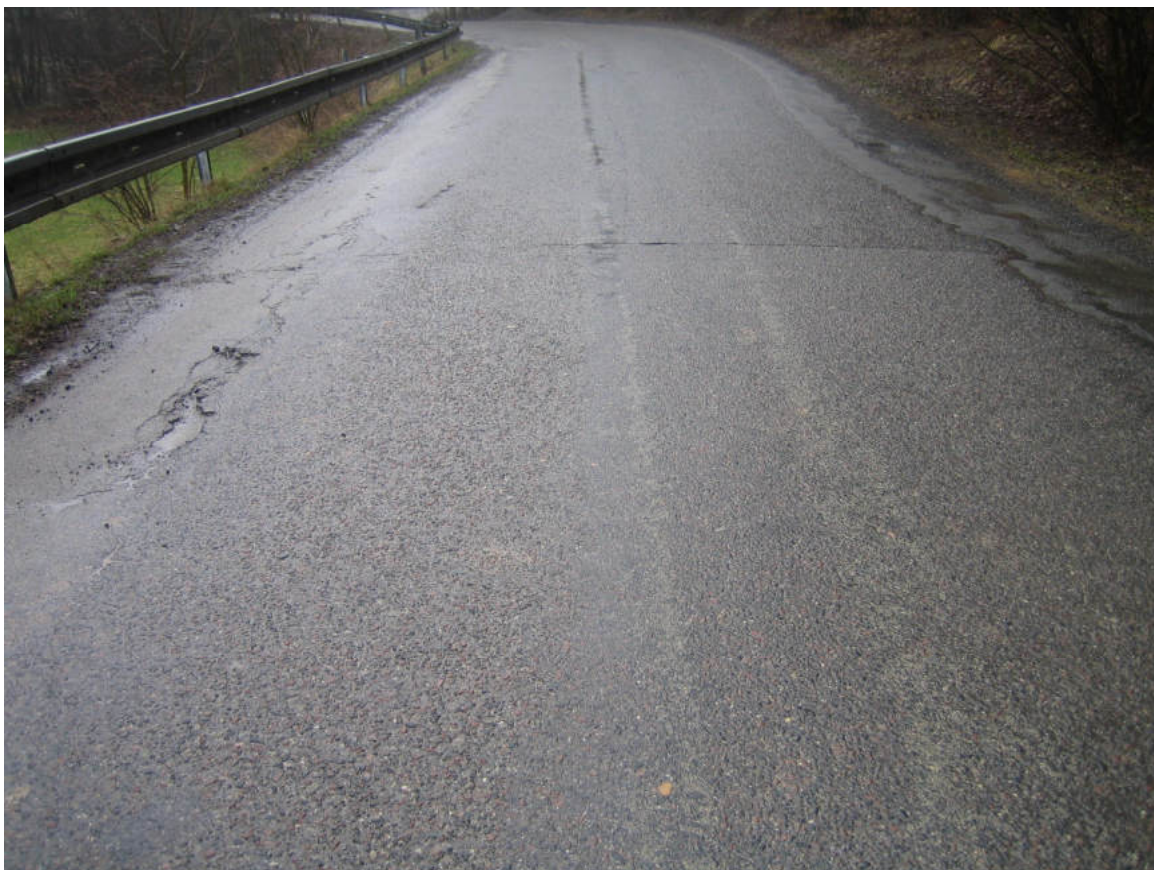
F07, km 1,800-

Vysprávkky, výtluky, síťové trhliny, příčná trhlina
