Dům čp. 11 v Dolních Věstonicích

Stavebněhistorická dokumentace

Regionální muzeum v Mikulově

BRNO, červen 2017

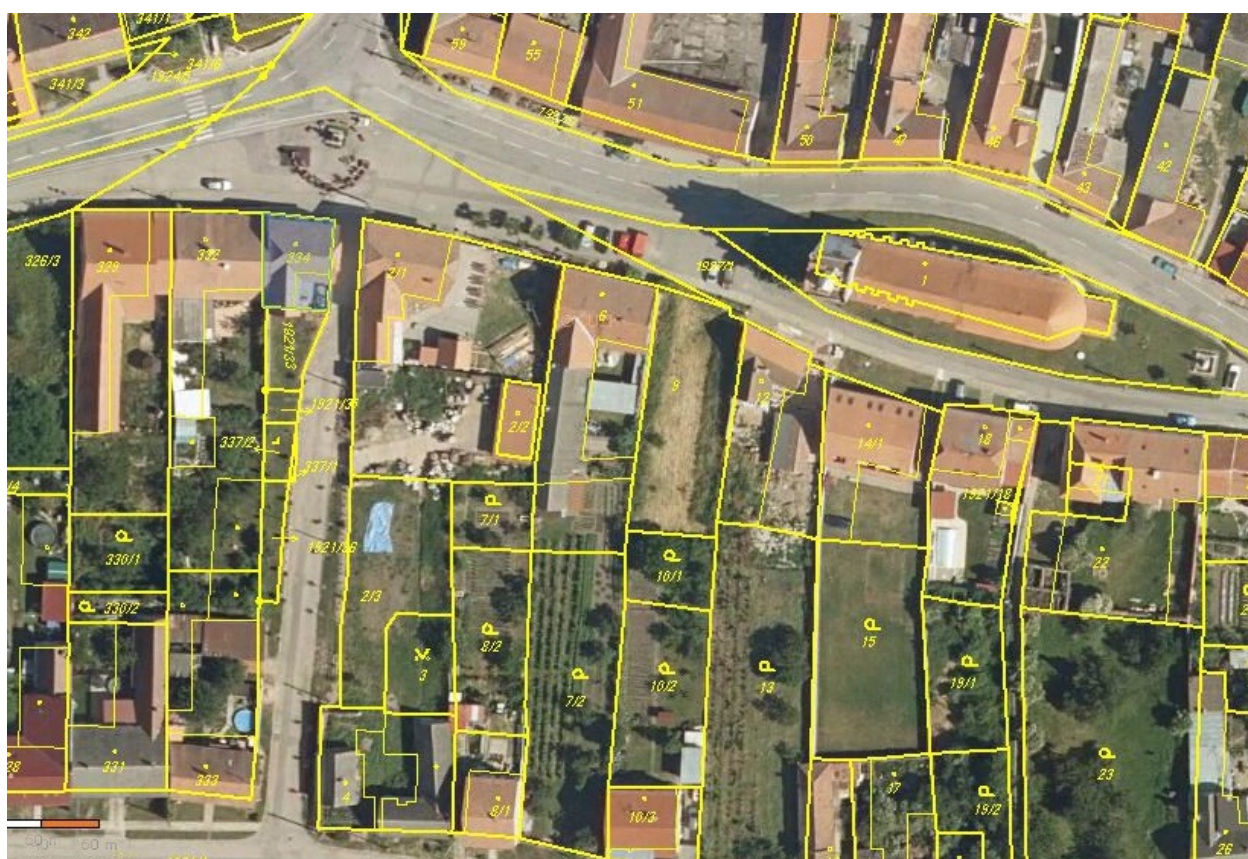
Dolní Věstonice. Srovnání katastrální mapy z roku 1825 a mapy současné zástavby. Výřez s okolím domu čp. 11.

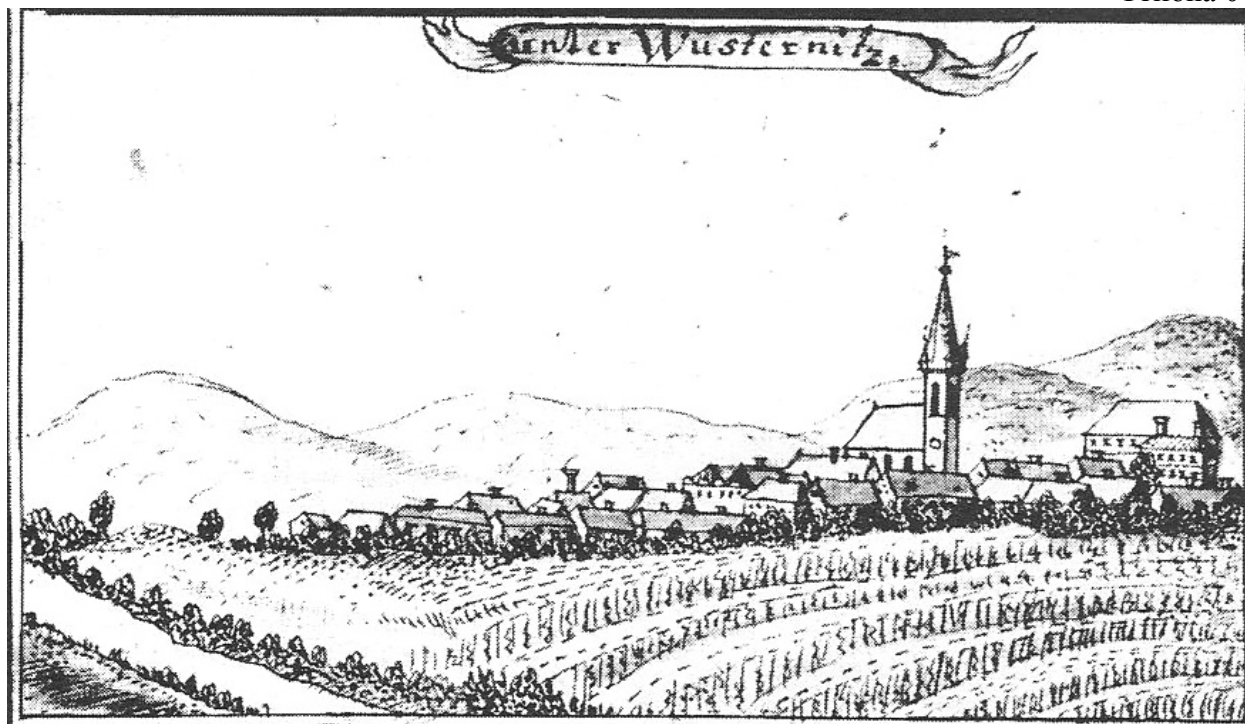
František Bedřich Werner, Dolní Věstonice. Nedat. Polovina 18. století. Pohled od jihu. Nápadný patrový objekt vpravo (západně) od kostela je zřejmě dům čp. 11. Před ním (snad na protilehlé straně návsi?) stojí další patrový objekt, který je však menší a nižší.

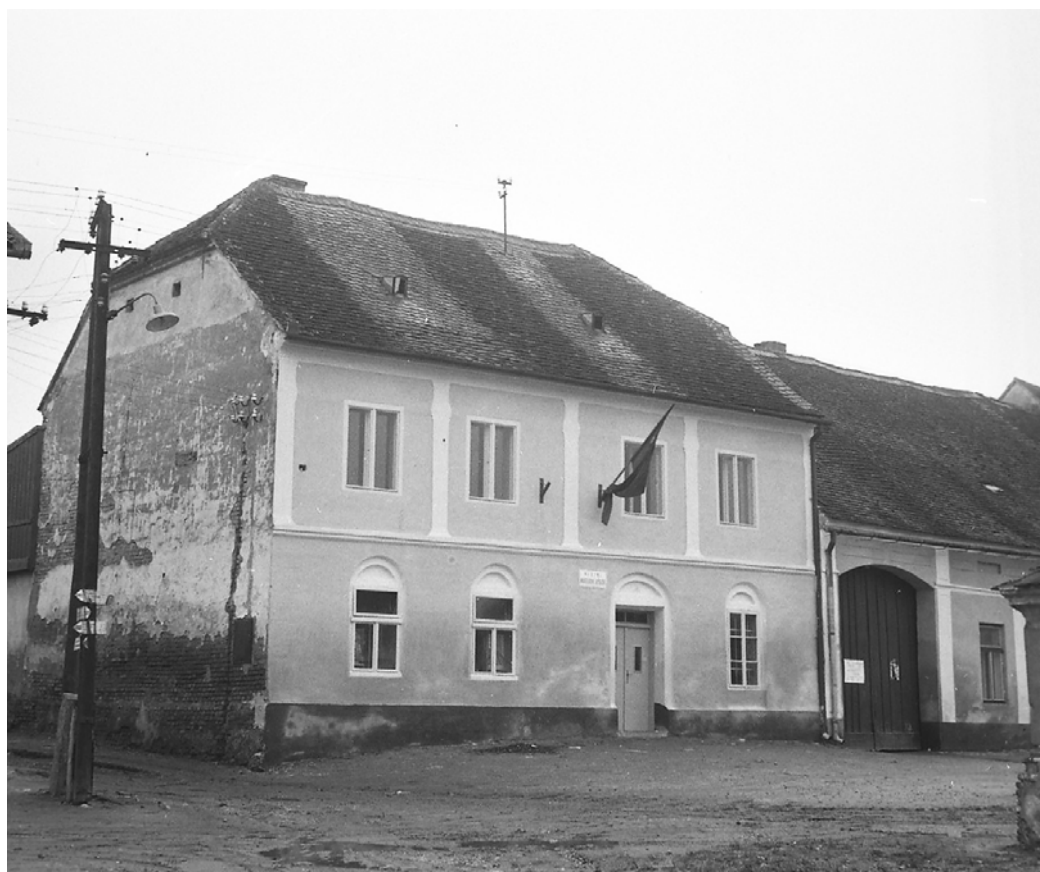
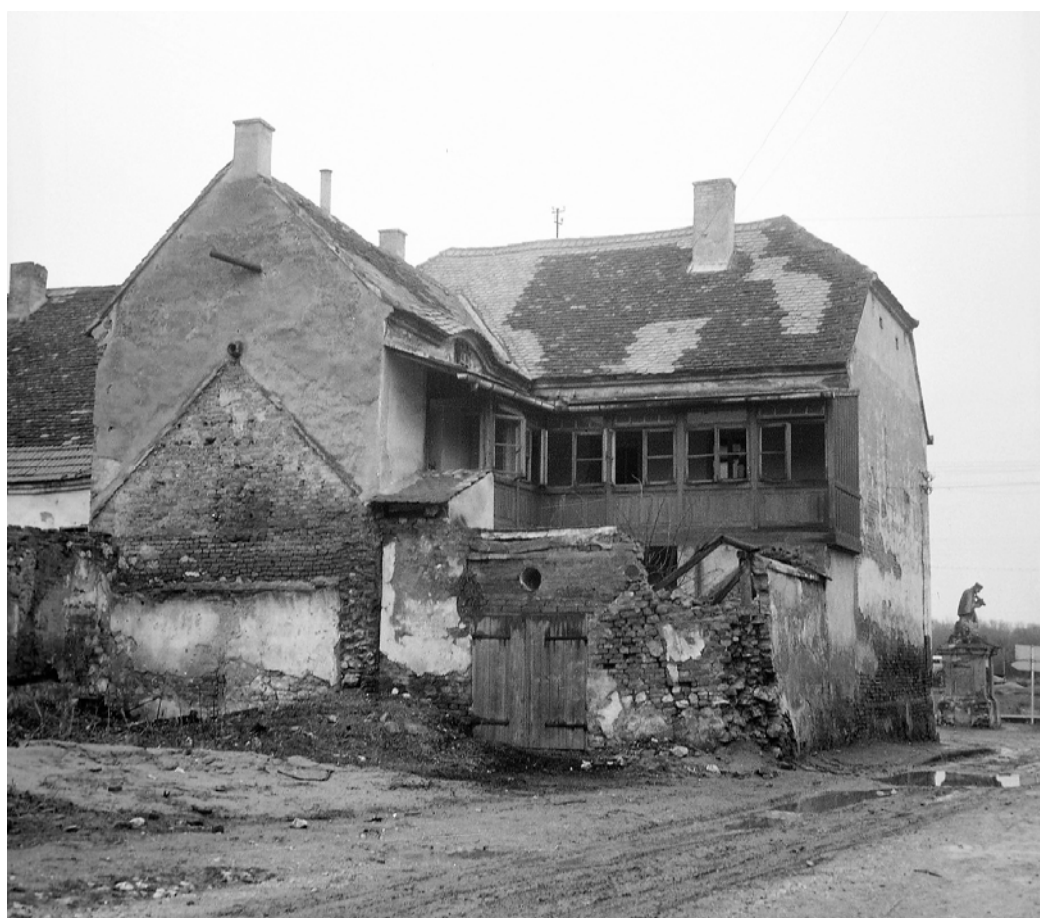
Dům čp. 11. Uliční a dvorní průčelí. Stav kolem roku 1960 (před 1965). NPÚ – ÚOP Brno, fototéka, inv. č. 14 437, 14 438.

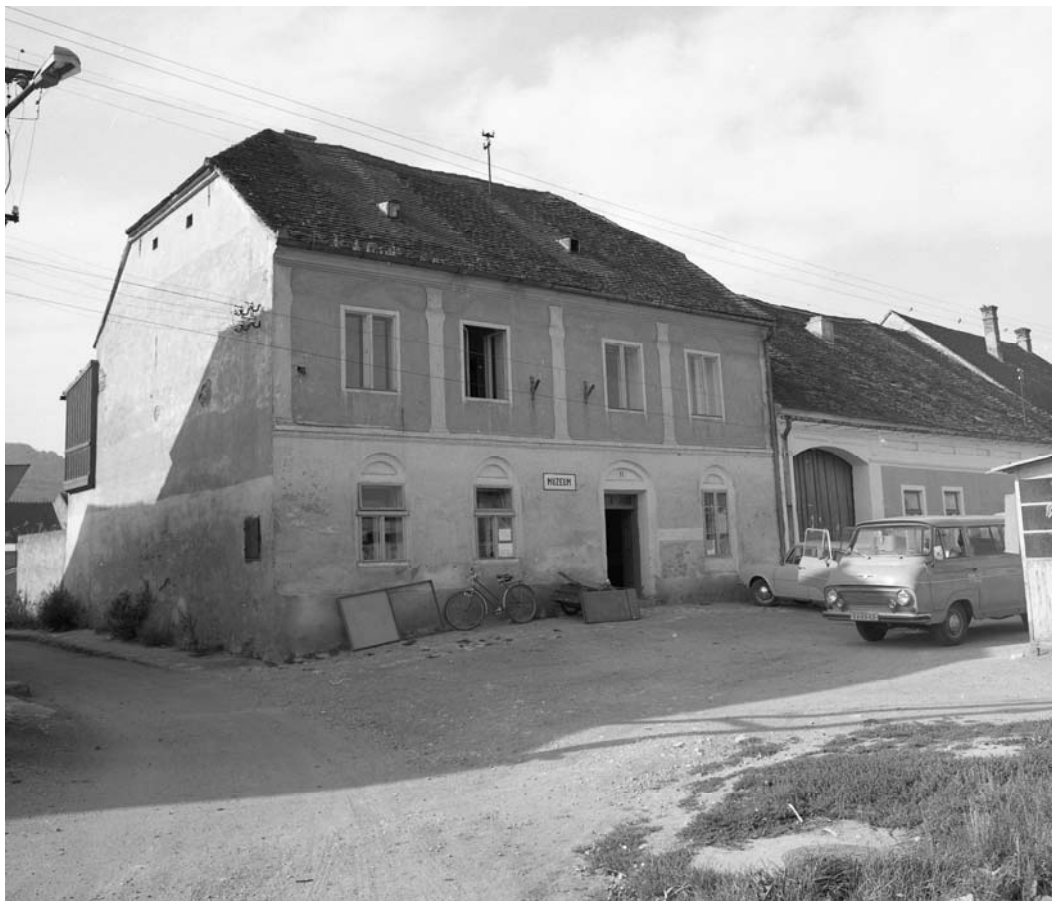
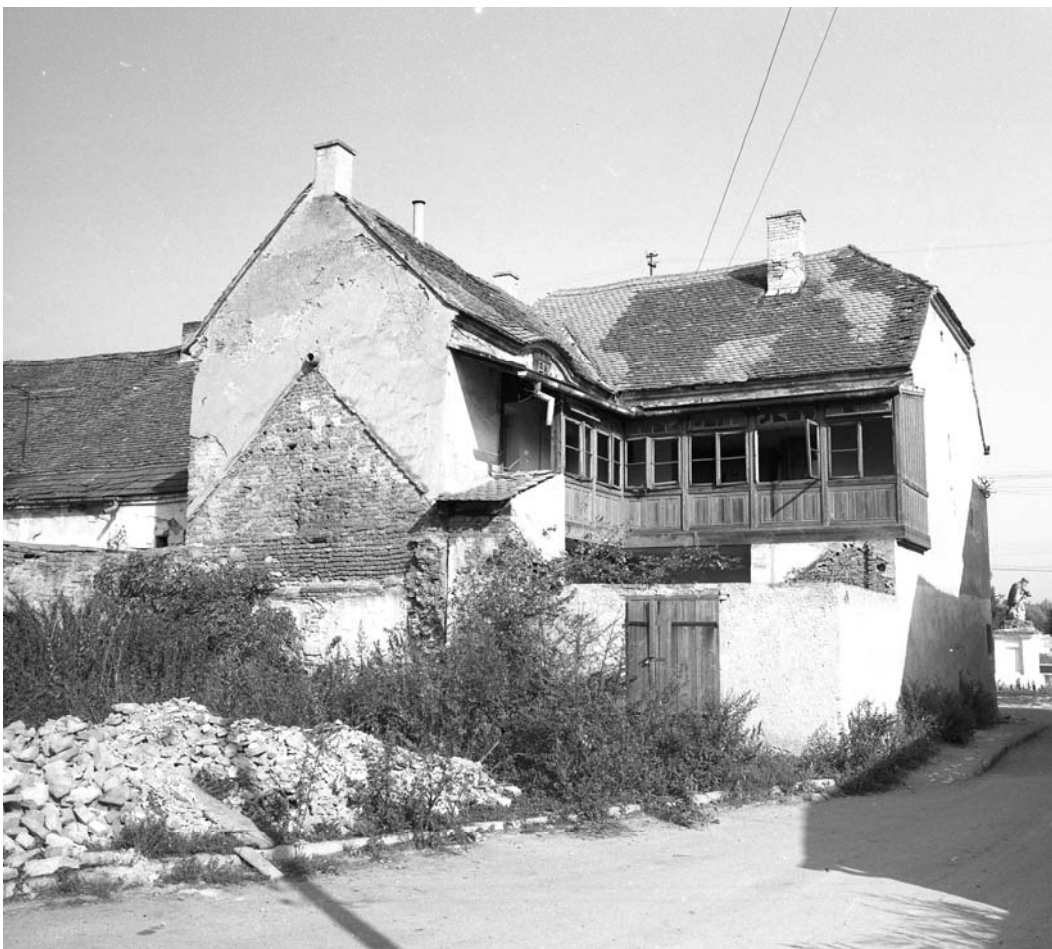
Dům čp. 11. Uliční a dvorní průčelí. Stav v roce 1976. Regionální muzeum v Mikulově, fototéka.

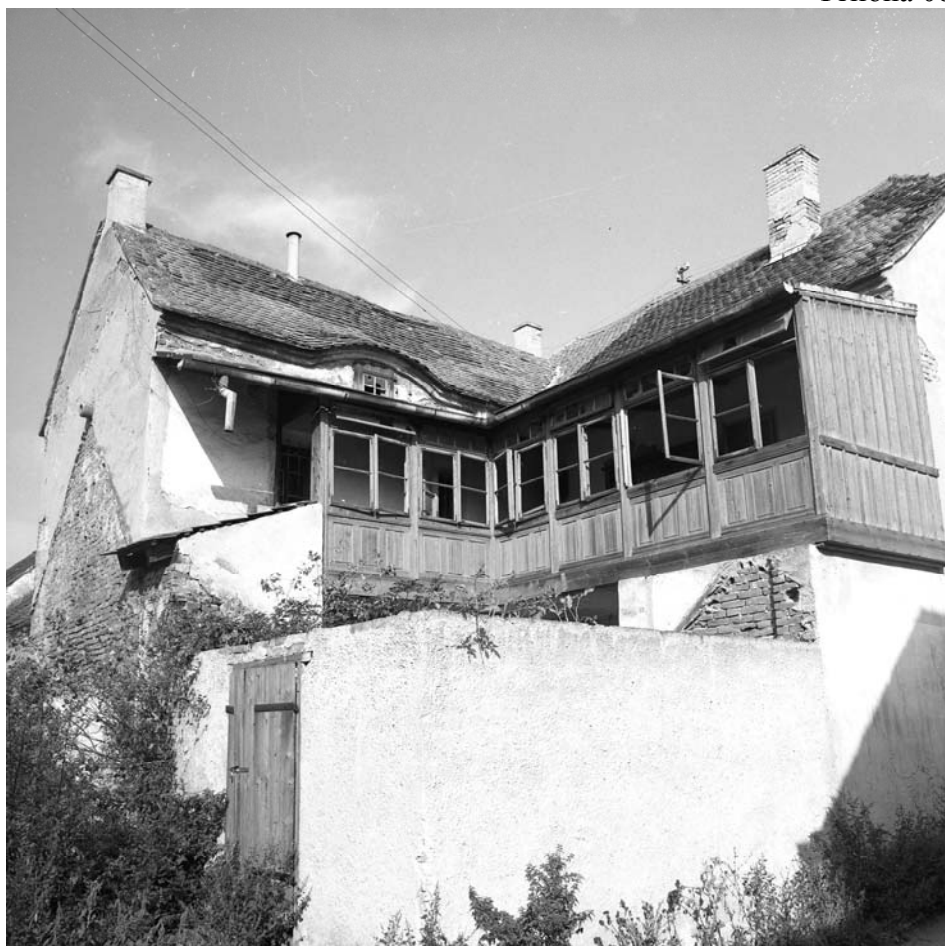
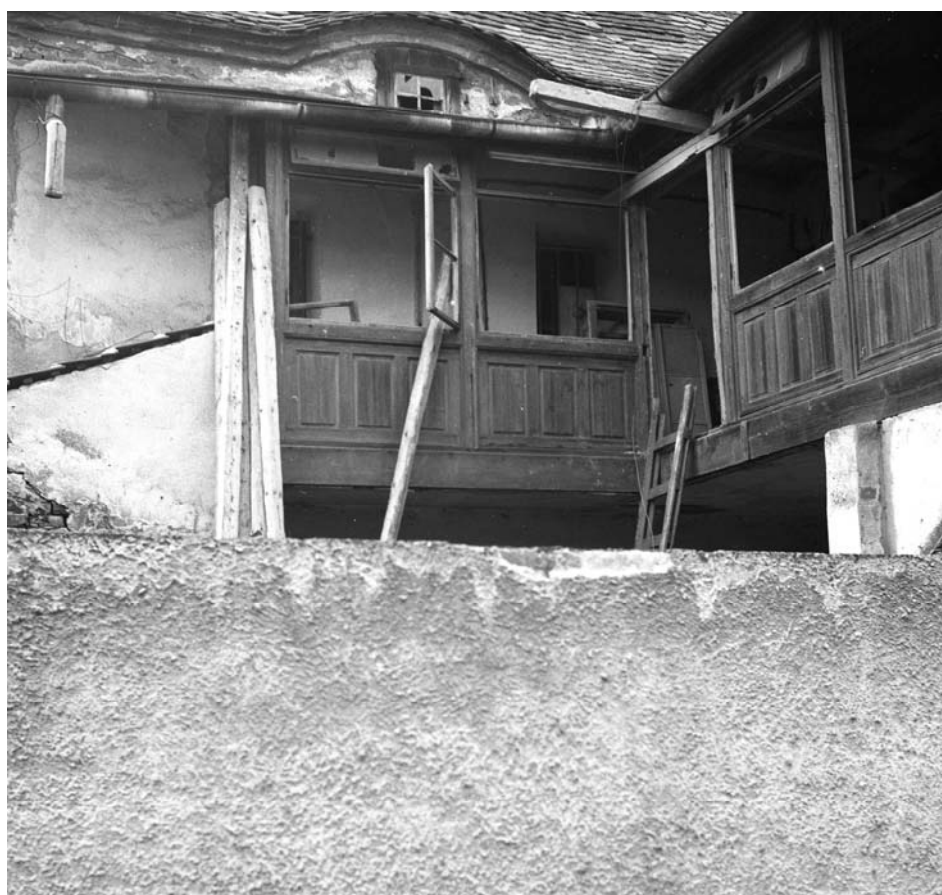
Dům čp. 11. Dvorní průčelí a detail dřevěné pavlače. Stav v roce 1976 a 1977 (dole). Regionální muzeum v Mikulově, fototéka.

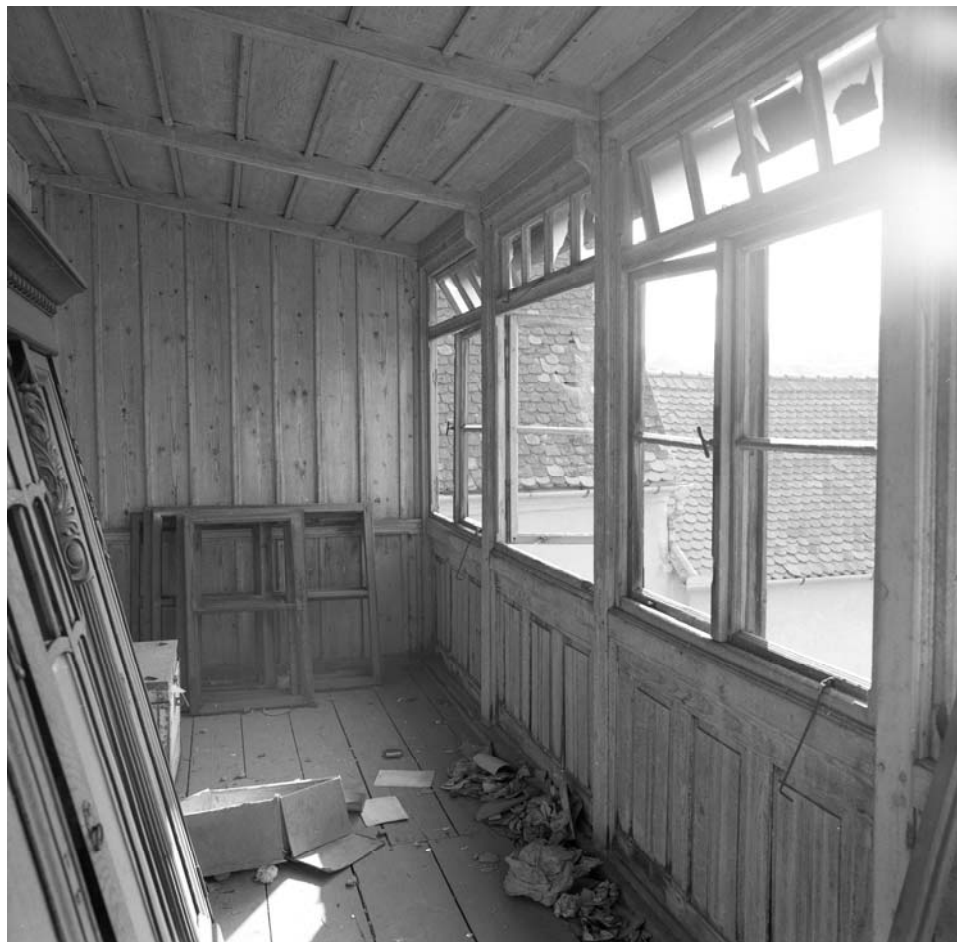
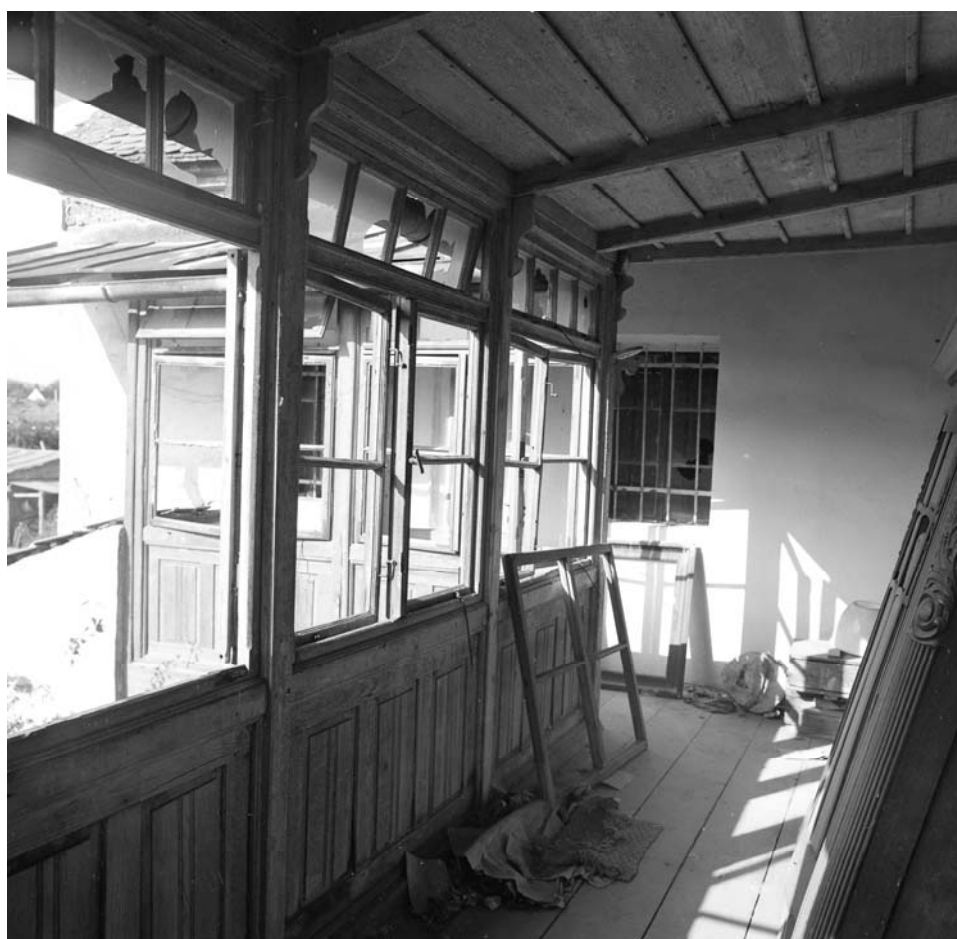
Dům čp. 11. Dřevěná pavlač při dvorním průčelí. Stav v roce 1976.
Regionální muzeum v Mikulově, fototéka.

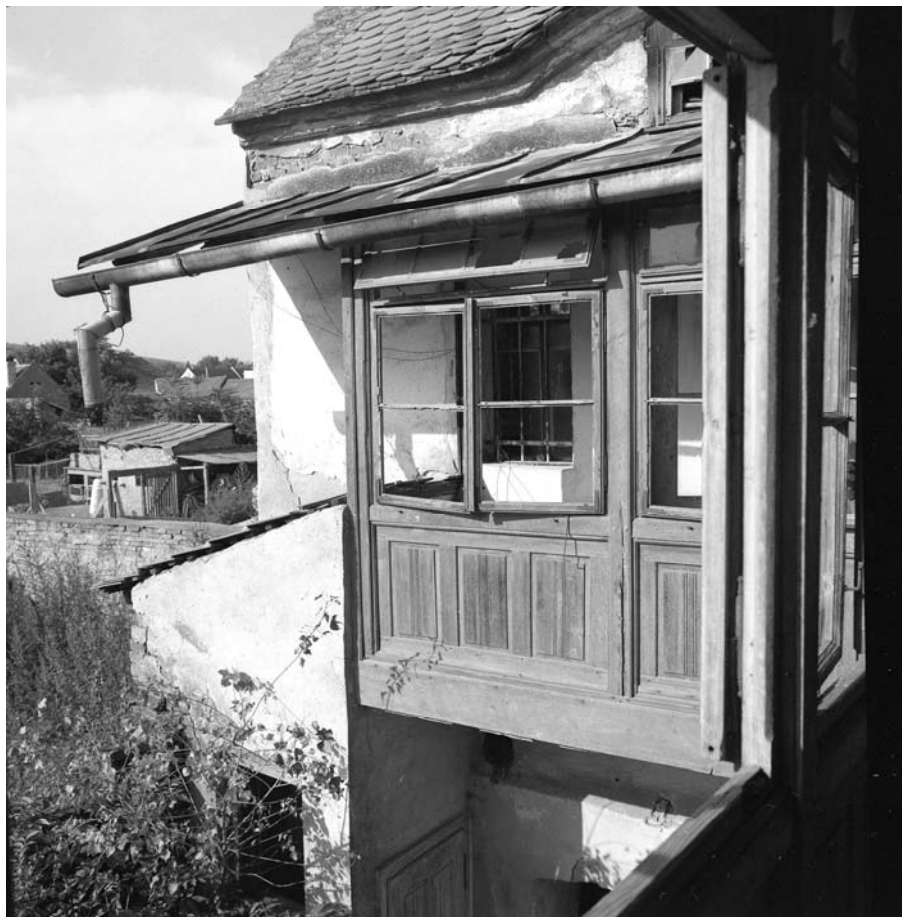
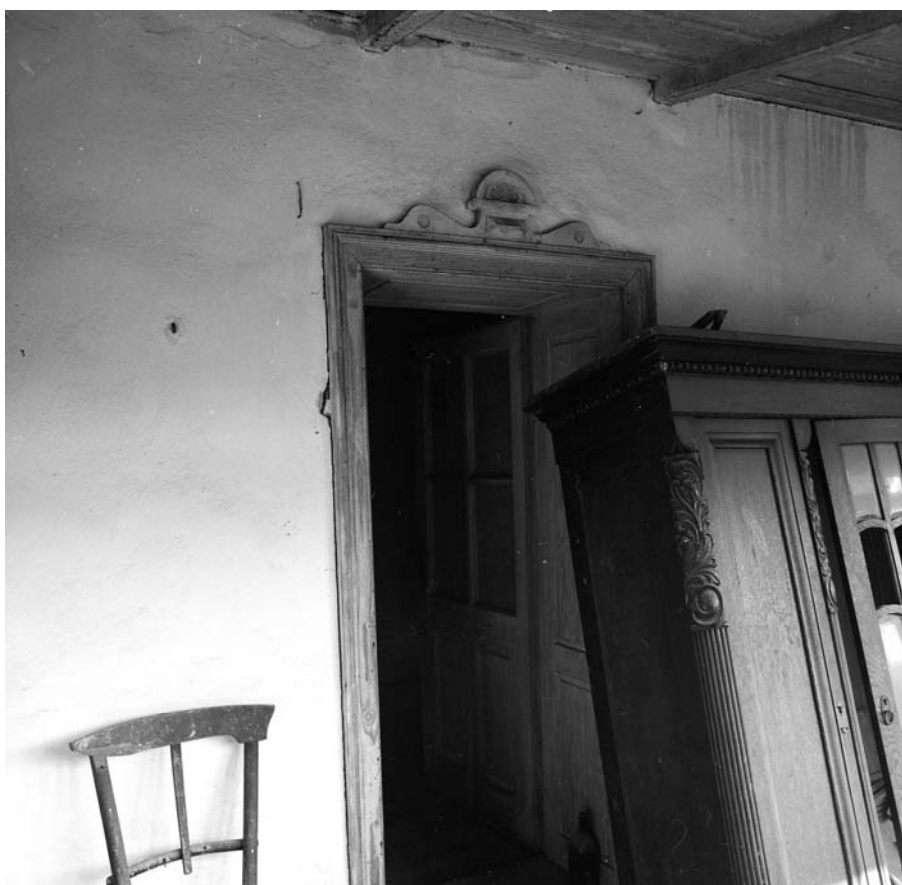
Dům čp. 11. Dřevěná pavlač při dvorním průčelí. Dole vstup na pavlač z nynější místnosti č. 201 v patře. Stav v roce 1976. Regionální muzeum v Mikulově, fototéka.

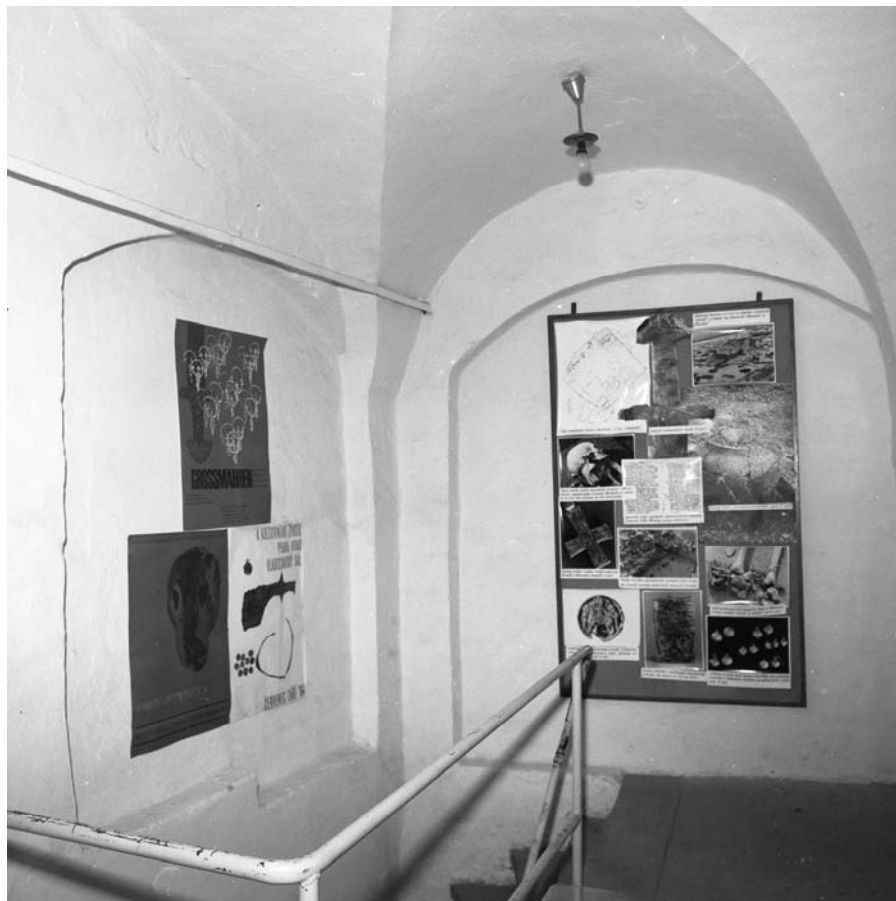
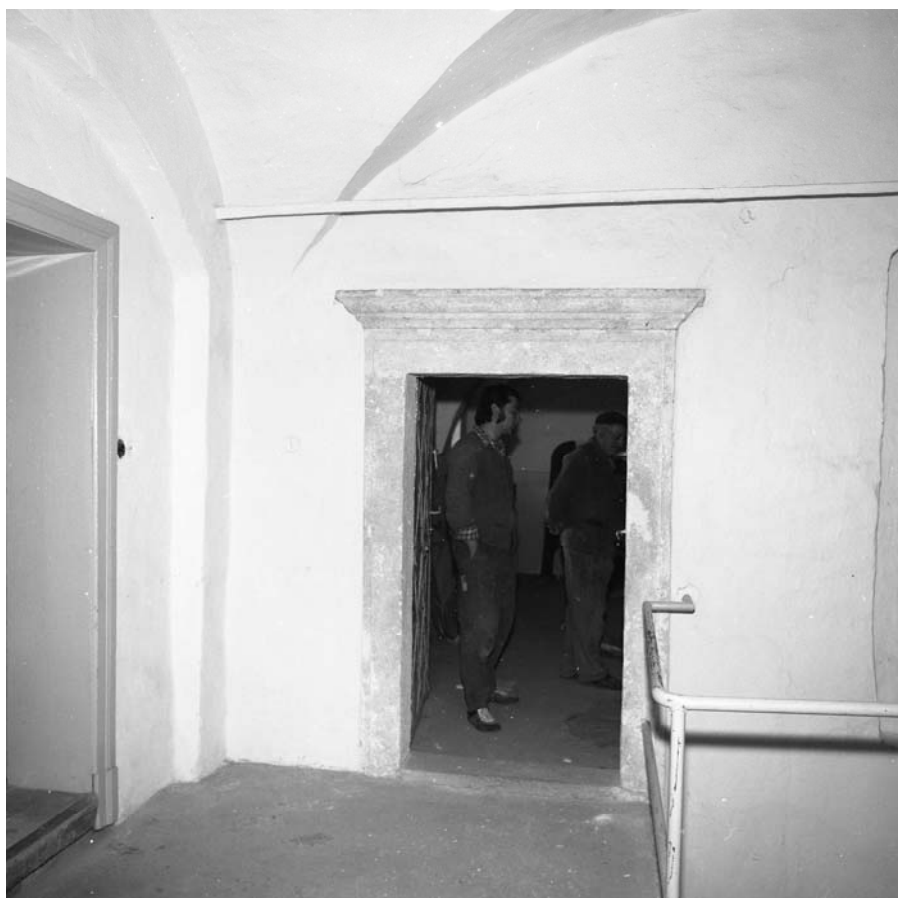
Dům čp. 11. Interiér patra. Vyústění schodiště z přízemí a pohled ke komoře č. 203 s kamenným portálem ve vstupu. Stav v roce 1976. Regionální muzeum v Mikulově, fototéka.

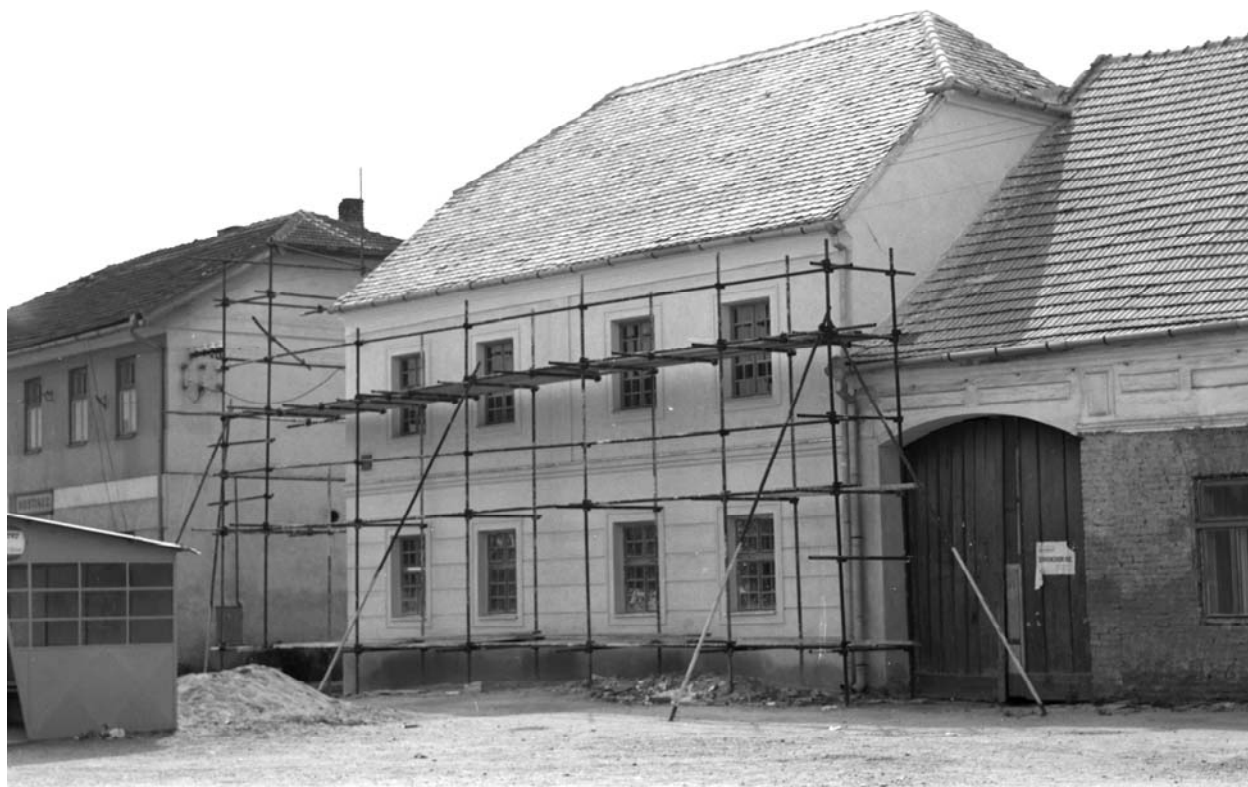
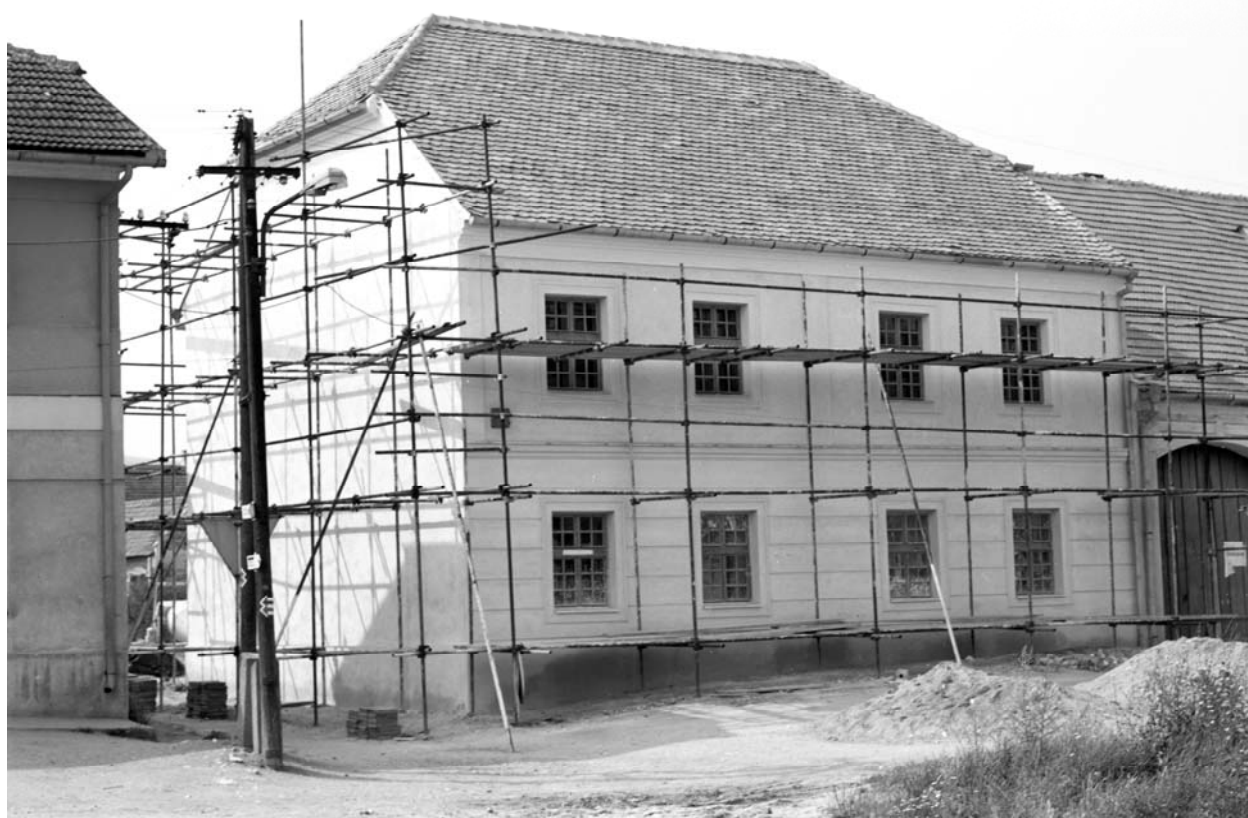
Dům čp. 11. Uliční průčelí. Stav v roce 1978. Regionální muzeum v Mikulově, fototéka.

Při úpravě domu v letech 1977 - 1978 byl vstup z náměstí zrušen a vzniklo stávající komunikační schéma se vstupem ze dvorku. Okenní otvory byly ve všech osách sjednoceny, starší architektonické členění zaniklo a hlavní průčelí bylo nově členěno v parteru pásovou bosáží. Ve dvorku zanikla bedněná krytá pavlač a drobný přístavek na straně uličky.

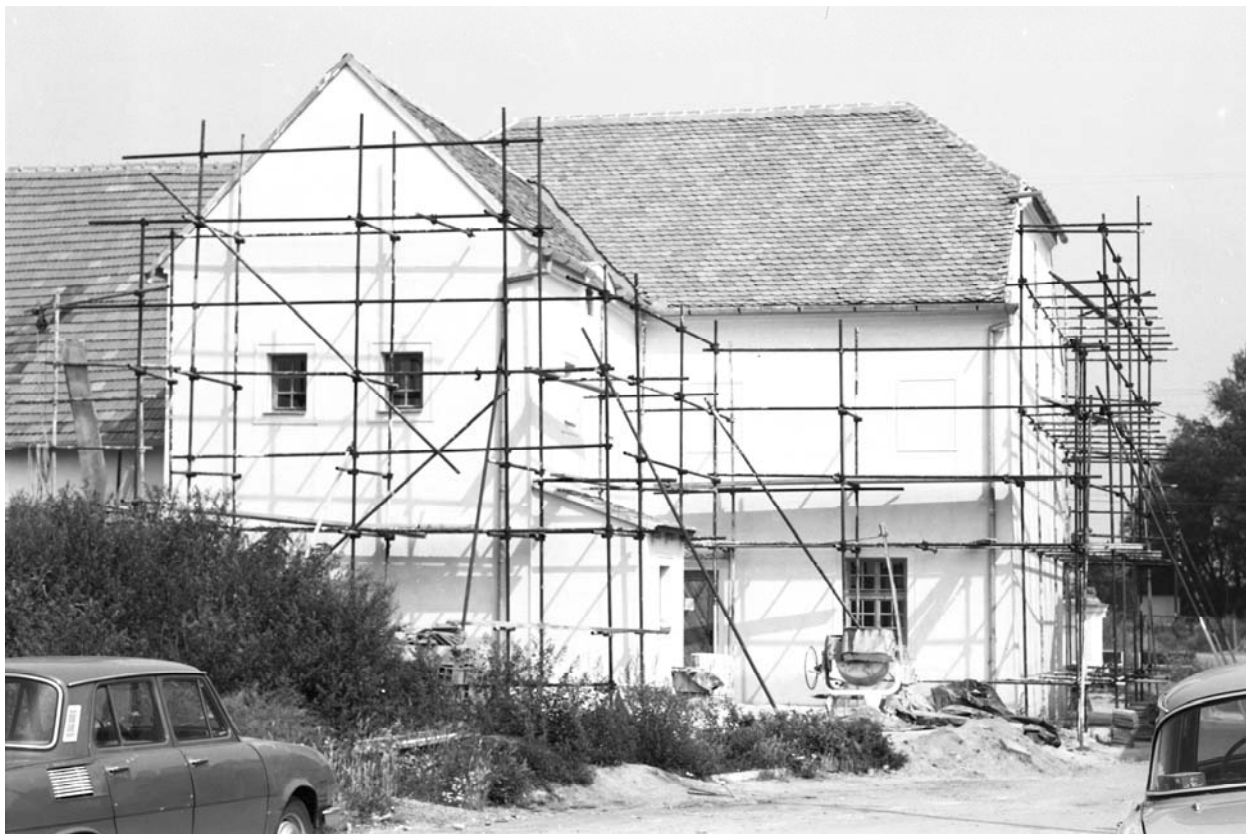
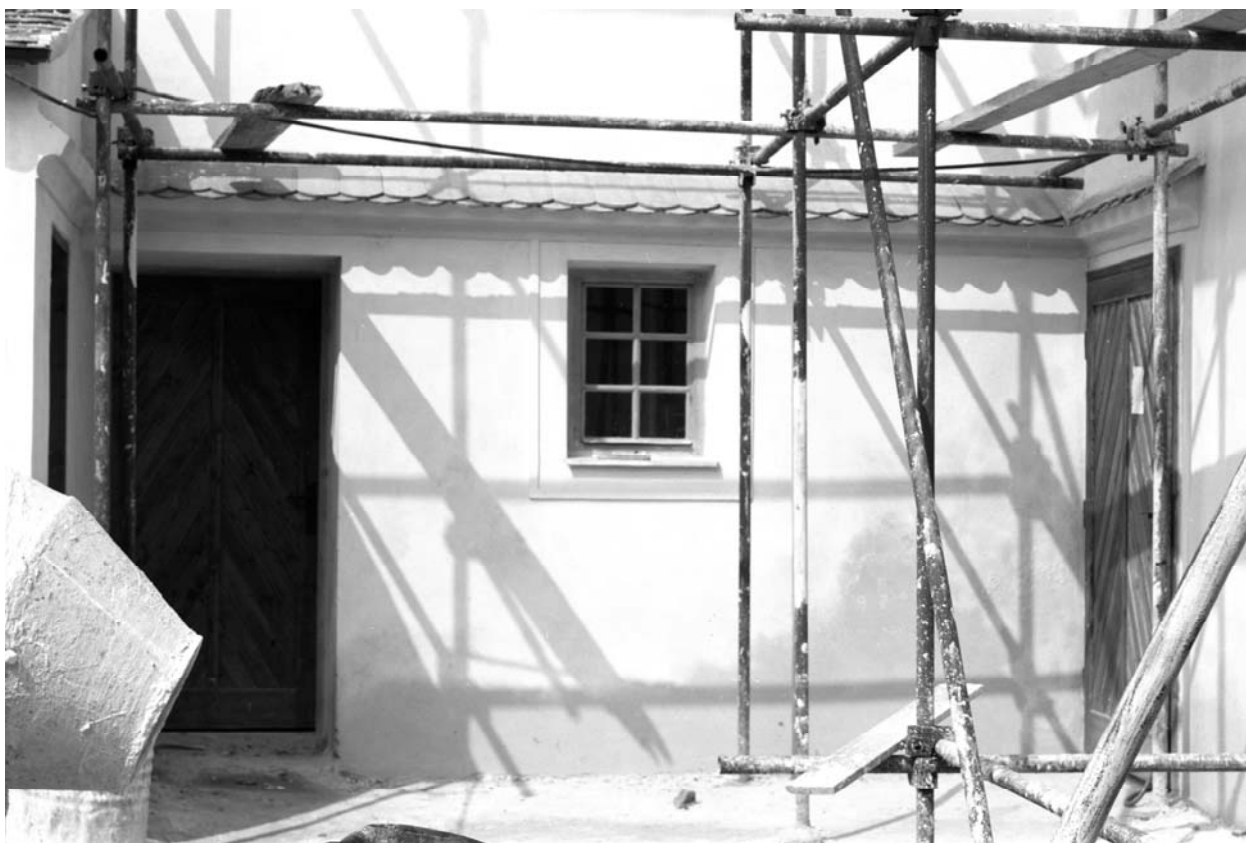
Dům čp. 11. Dvorní průčelí. Stav v roce 1978. Regionální muzeum v Mikulově, fototéka.

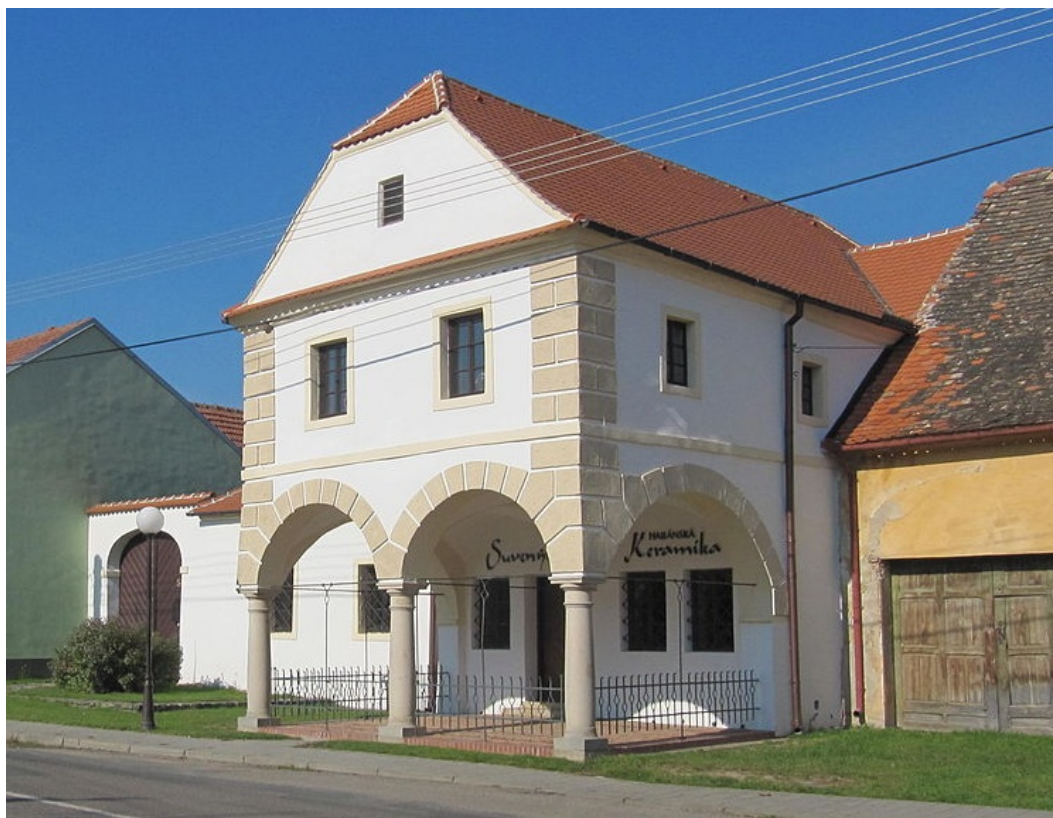
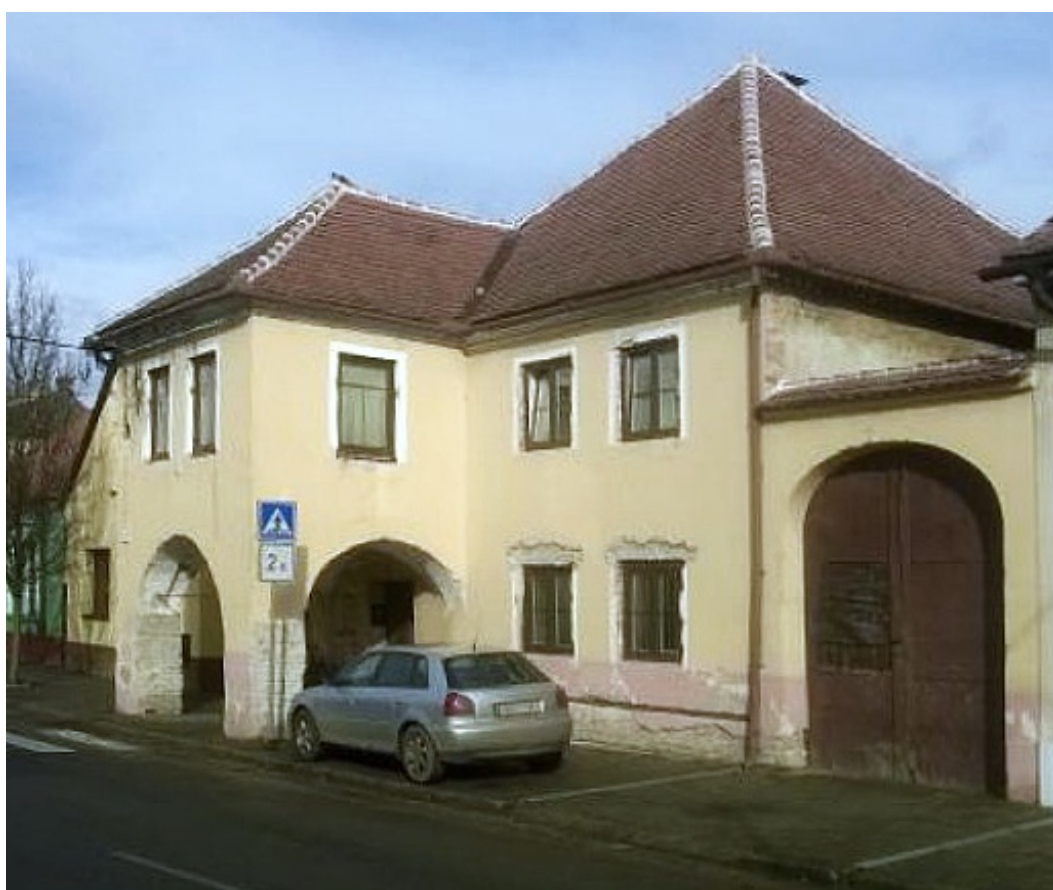
Nahoře dům se žudrem čp. 91 na Hlavní ulici v Dolních Dunajovicích. Dole dům se žudrem čp. 52 v Dolních Věstonicích.

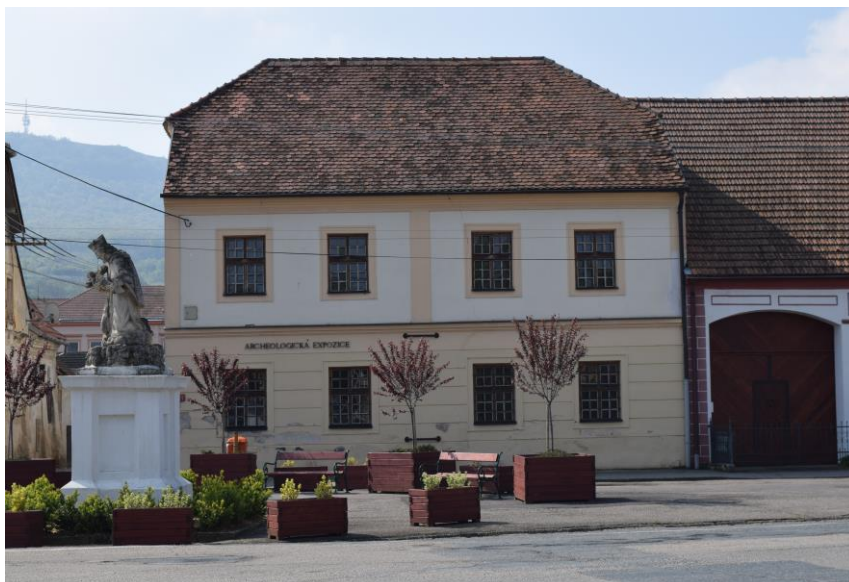
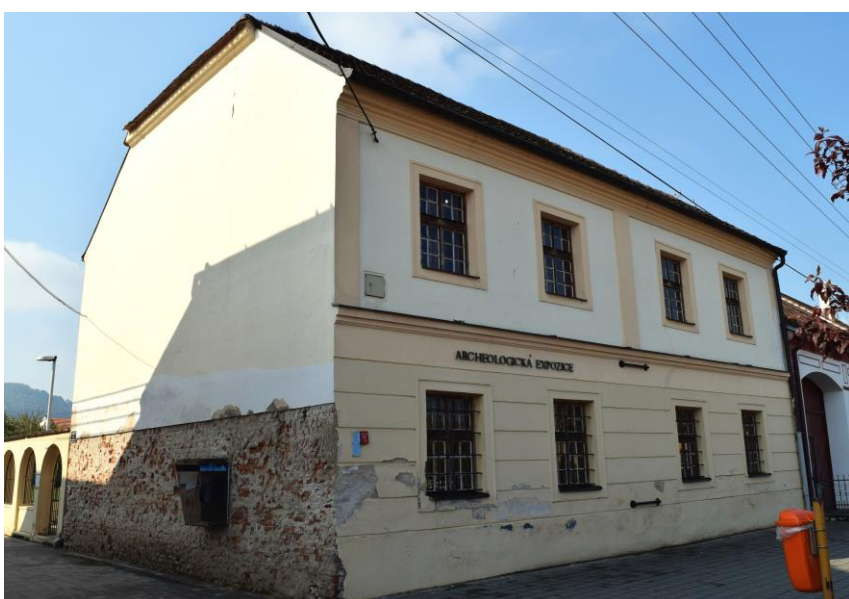
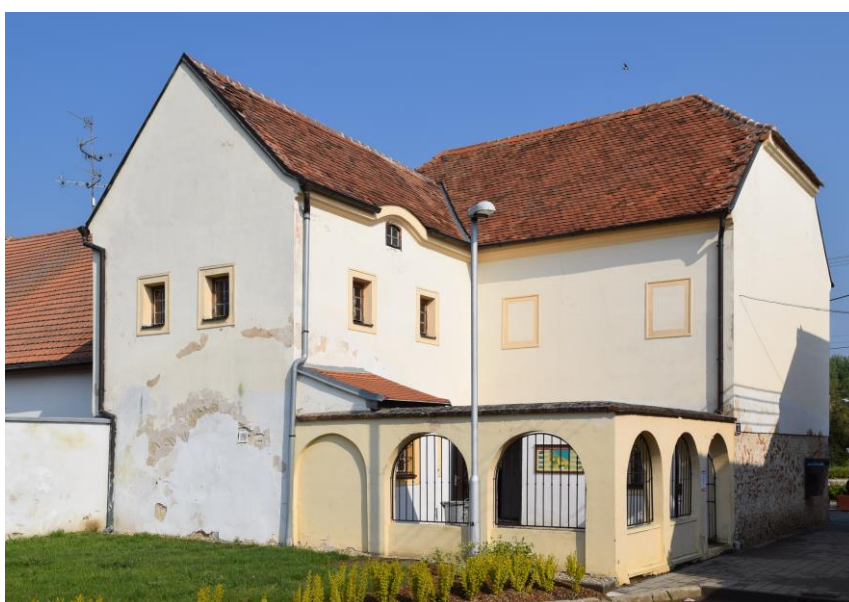
Průčelí. Nahoře a uprostřed uliční (severní) průčelí. Dole dvorní (jižní) průčelí v pohledu od JV.

Přízemí dvorního křídla osvětluje okno po straně vstupu ze dvorku. Patro dvorního křídla osvětlují ze dvou stran celkem čtyři okna. Další okno při patě střechy osvětluje ze dvora podkroví křídla. Dvorní průčelí jsou hladká. Hlavní uliční průčelí je prolomeno ve čtyřech osách. Parter člení pásová bosáž, patro člení lizénové rámy. Průčelí vrcholí římsou s plochou profilací.

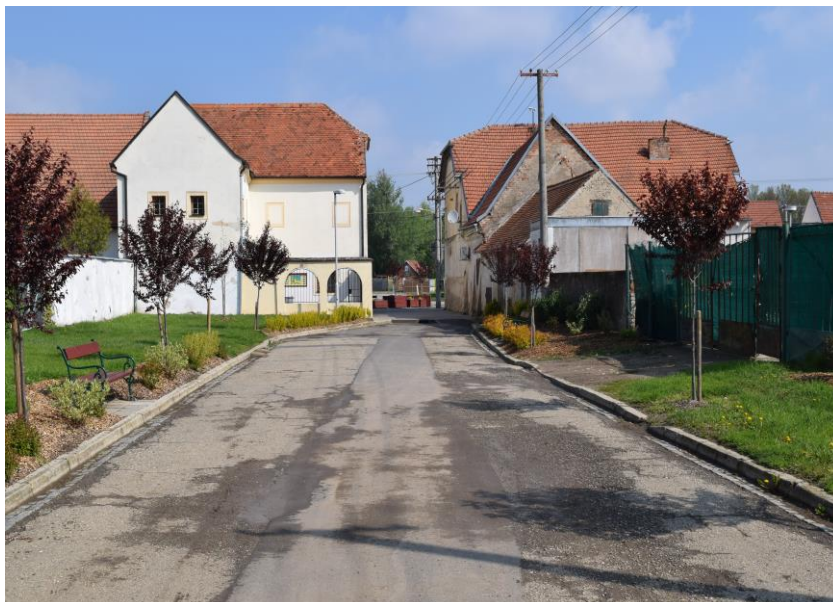
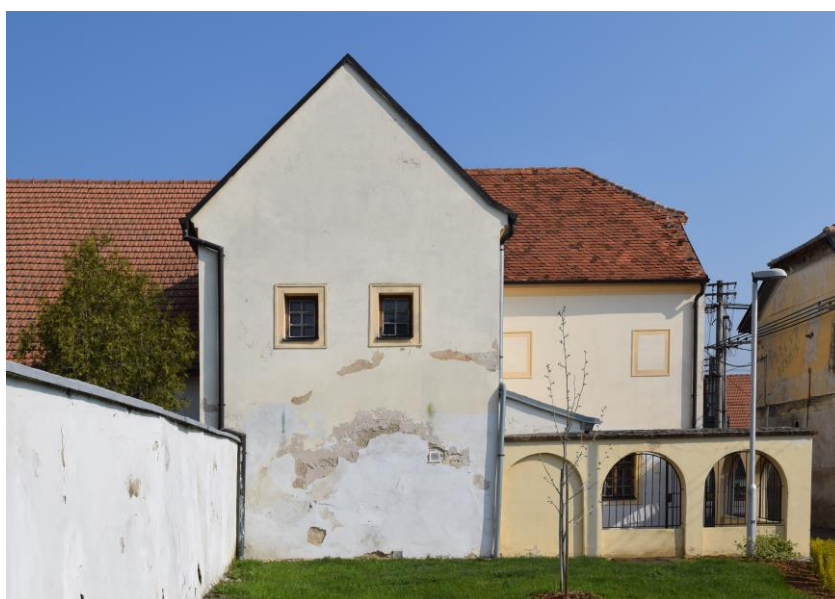
Průčelí. Dvorní (jižní) průčelí a celkový pohled od J. Na parcele bylo na mapě stabilního katastru z roku 1825 zakresleno původně dlouhé dvorní křídlo.

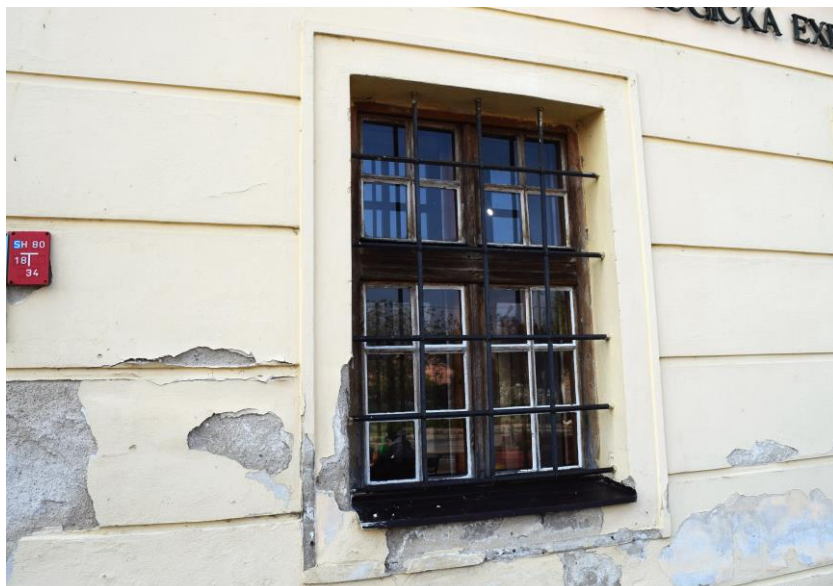
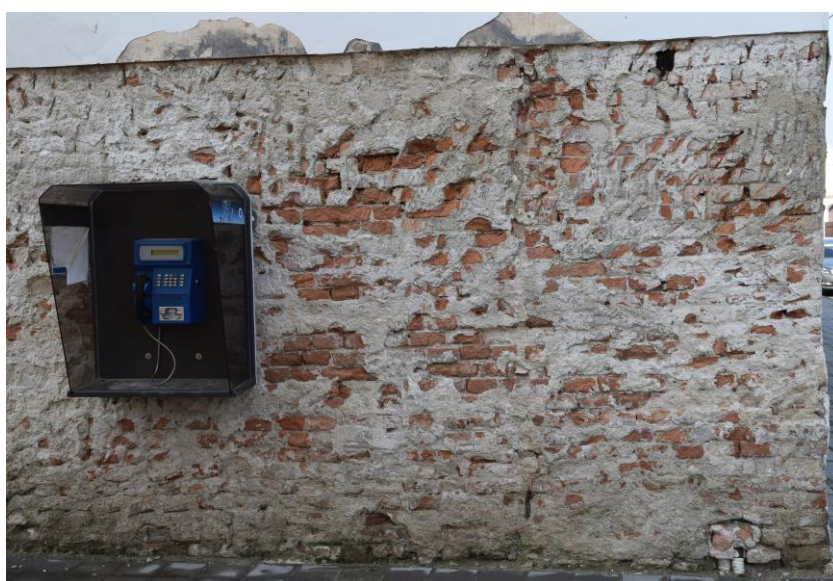
Průčelí. Nahoře detail pásové bosáže a okna přízemí se šambránou orámovanou plochou lištou na hlavním průčelí. Uprostřed a dole struktura cihelného zdiva na bočním (východním) průčelí.
