Dům čp. 11 v Dolních Věstonicích

Stavebněhistorická dokumentace

Regionální muzeum v Mikulově

BRNO, červen 2017

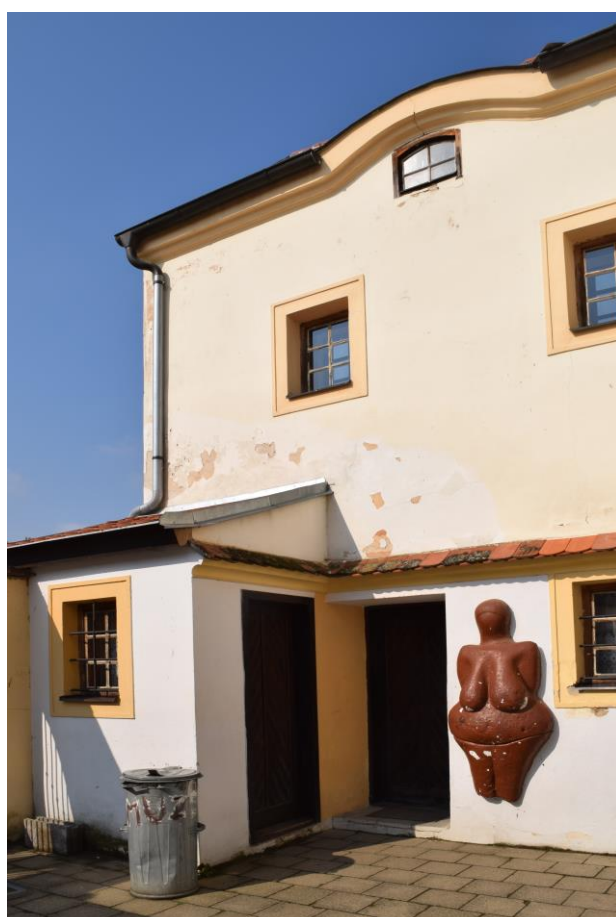
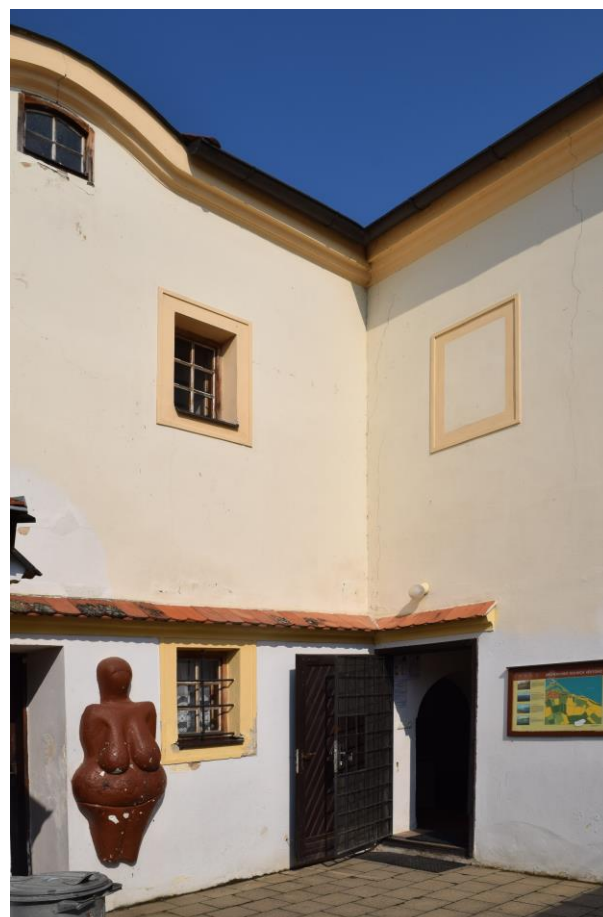
Průčelí. Jižní průčelí dvorního křídla. Nahoře východní průčelí komory č. 203 v patře. Dole vlevo záchod u vstupu ze dvora do komory č. 104 v přízemí. Dole vpravo vstup do síně č. 101.

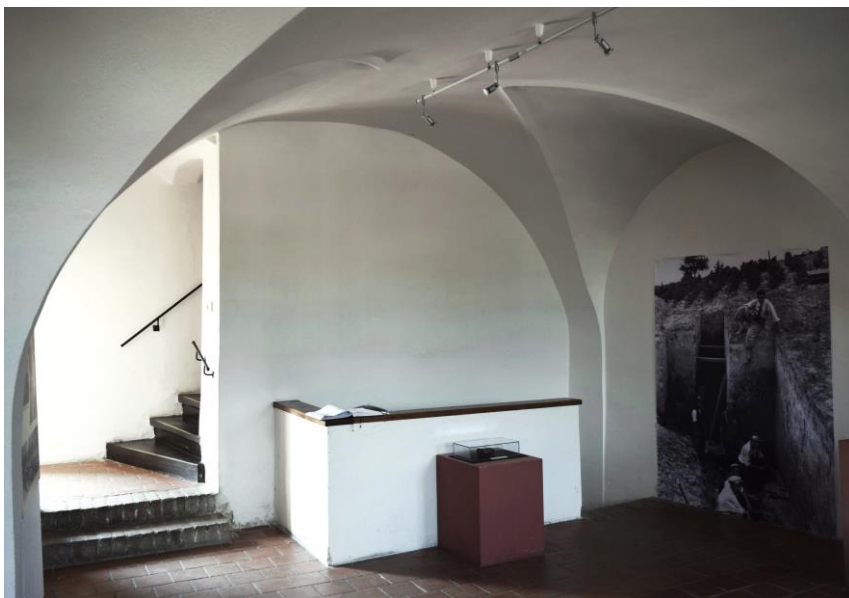
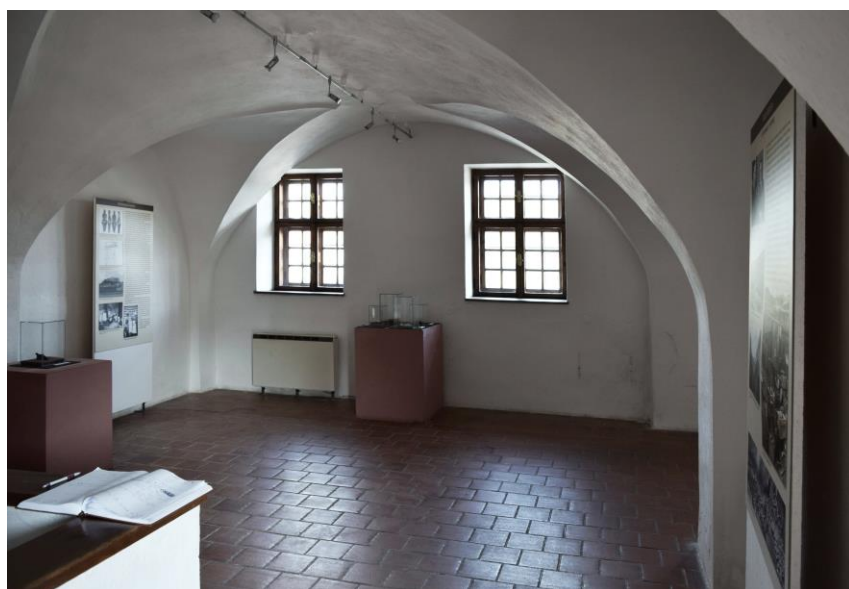
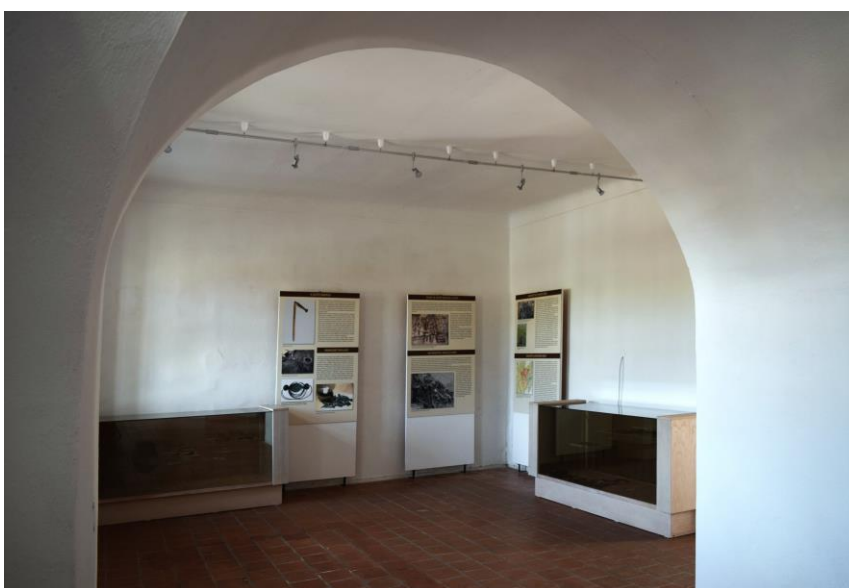
Interiéry. Přízemí. Nahoře a uprostřed klenutá místnost č. 103 v Z polovině dispozice. Po straně vstupu z podesty schodiště do patra je parapetní zídkaou ohraničené schodiště do sklepa č. 001. Dole plochostropá místnost č. 102 ve V polovině dispozice.

Dům je přístupný z boční uličky přes dvorek. Vstup ze dvorku ústí do plochostropé síňky č. 101 ve východním (levém) traktu. Ze síňky se prochází do přední plochostropé místnosti východního traktu a na podestu schodiště do patra. Schodiště je situováno v zadním dílu západního traktu. Přední díl traktu představuje klenutá prostora s trojbokými protilehlými nestyčnými výsečemi, vyzděnými ve valené klenbě. Pod schodištěm do patra se z této prostory sestupuje do suterénu přilehlého dvorního křídla. Sklep je zaklenutý režnou cihelnou klenbou. Přízemí dvorního křídla je přístupné samostatným vstupem ze dvorku. Je zaklenuté valenou klenbou s mírně mimoběžnými nestyčnými trojbokými výsečemi.

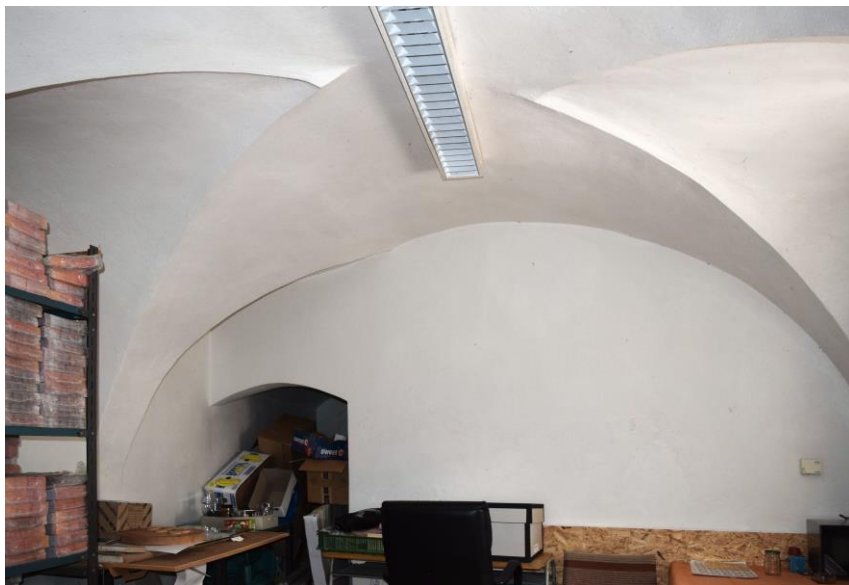
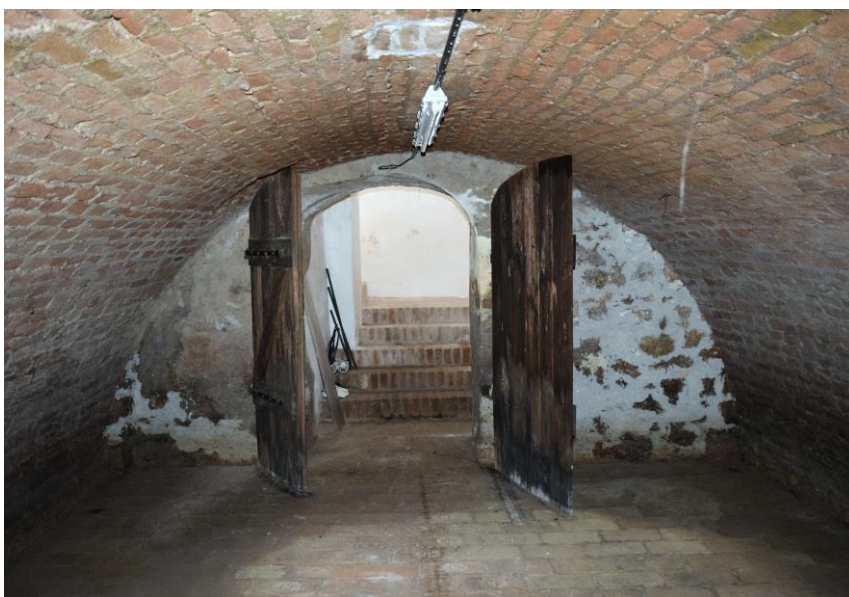
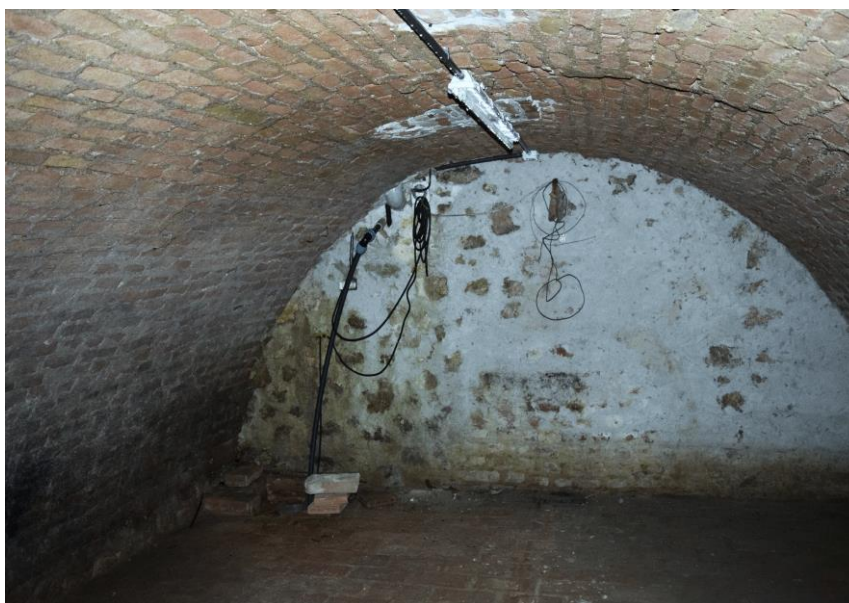
Interiéry. Přízemí a sklep. Nahoře klenutá komora č. 104 v přízemí dvorního křídla. Uprostřed a dole sklep č. 001 pod dvorním křídlem.

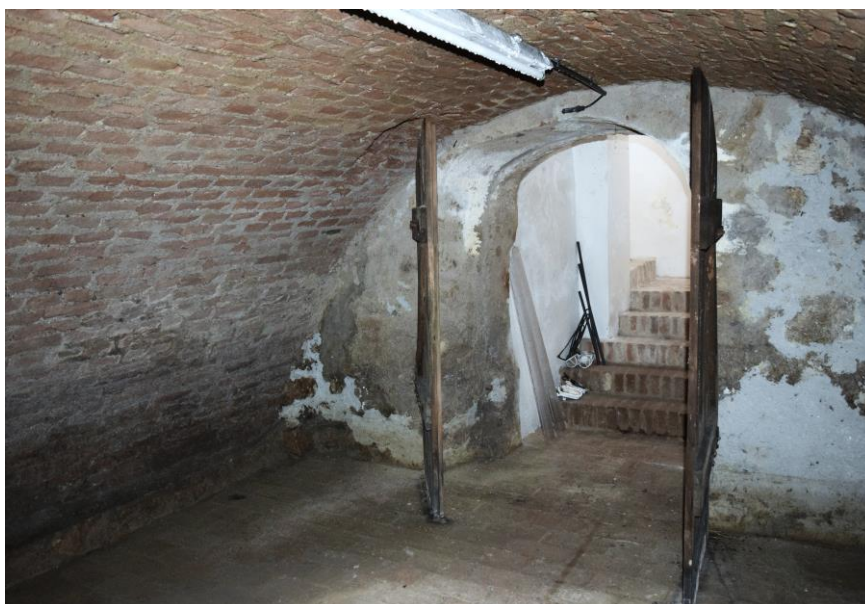
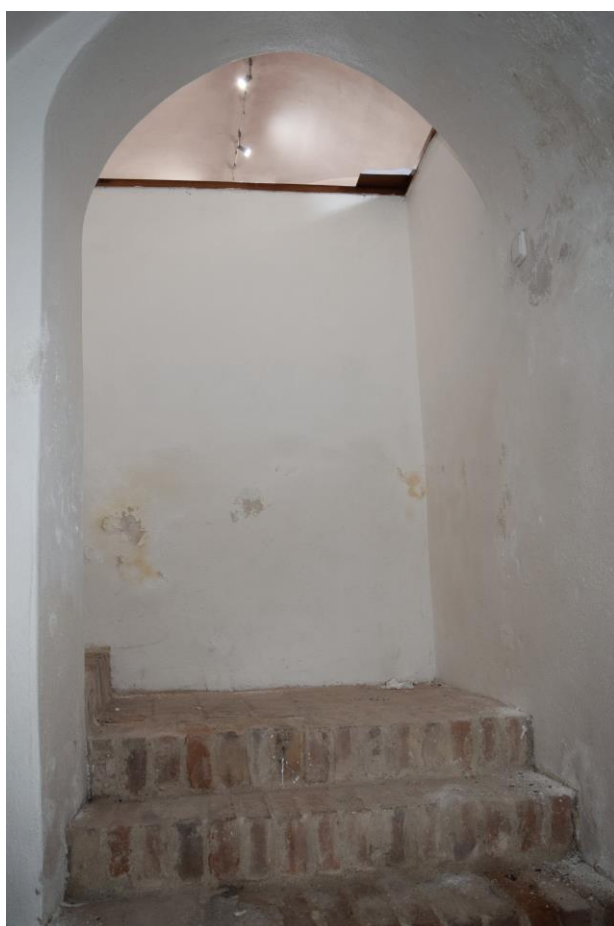
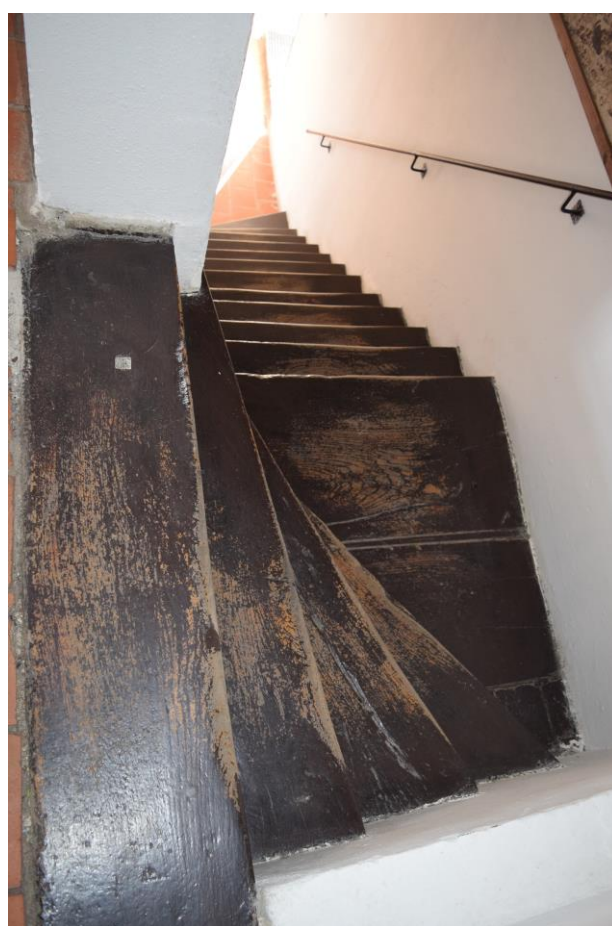
Interiéry. Sklep a schodiště. Nahoře sklep č. 001 pod dvorním křídlem. Dole vlevo pravoúhle zalomené zděné schodiště z místnosti č. 103 do sklepa. Dole vpravo pravoúhle zalomené schodiště s dřevěnými stupni do patra.

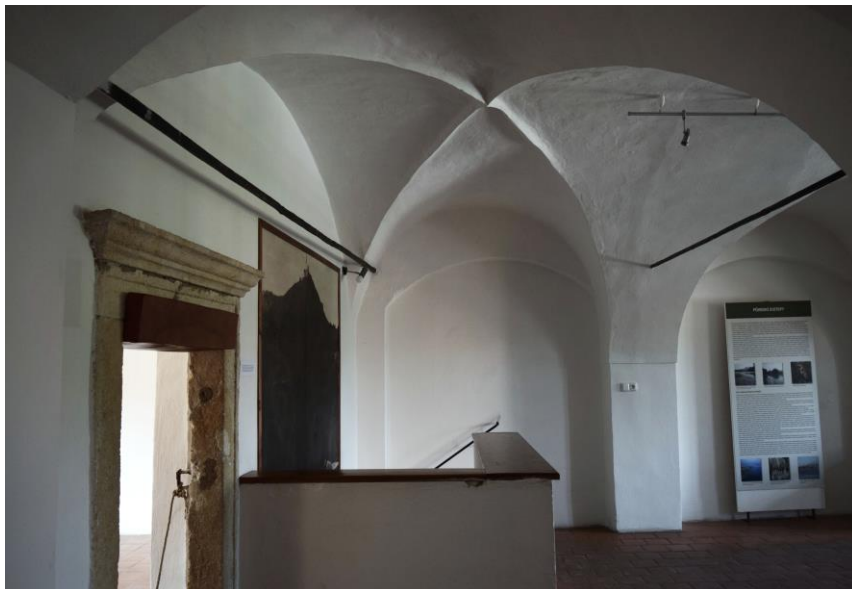
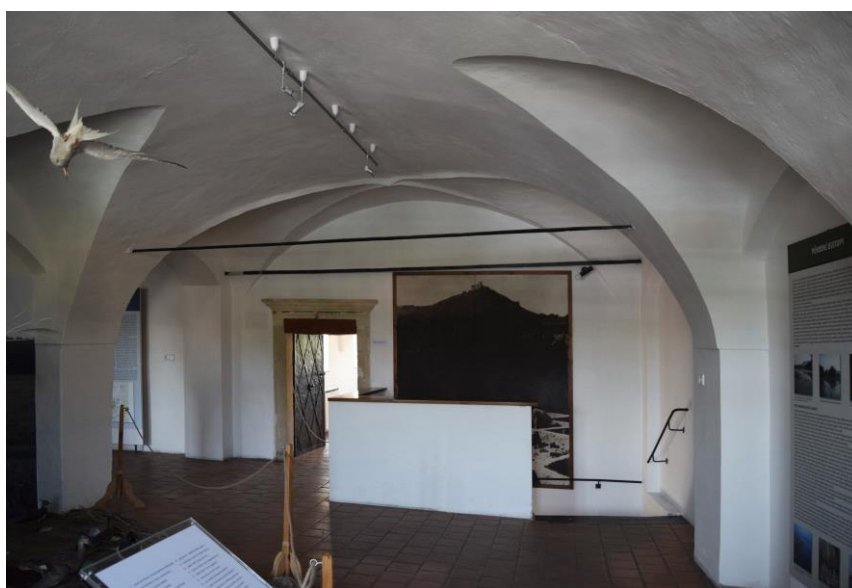
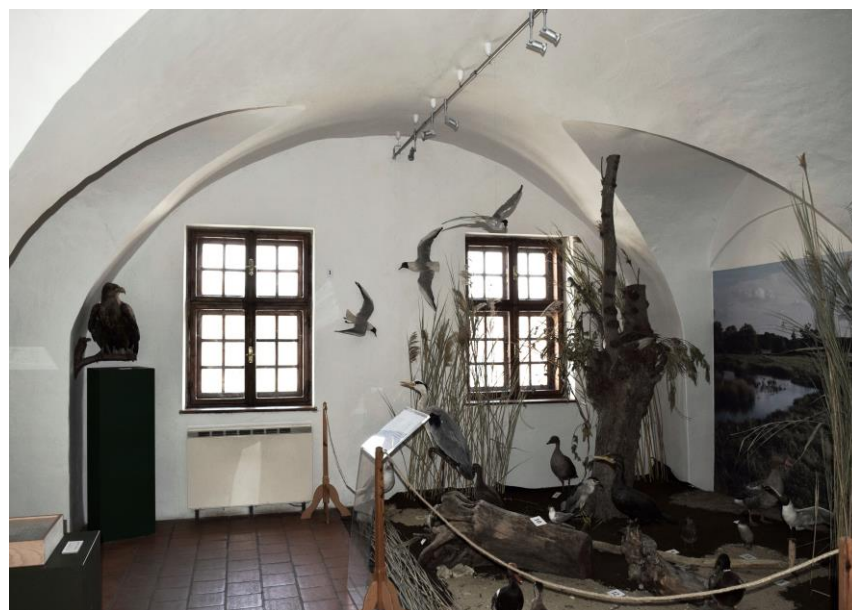
Interiéry. Patro. Klenutá místnost č. 202 v západní polovině dispozice. Nahoře a uprostřed vedle schodiště vstup do komory č. 203 v patře dvorního křídla.

Schodiště ústí v patře do horní síně v přední polovině západního traktu. Síně je zaklenutá valenou klenbou s mírně mimoběžnými trojbokými výsečemi. Výseče jsou sklenuté na výrazné přízdní polopilíře. V poli nad schodištěm se výseče stýkají. Plochostropý východní trakt dělí v místě bývalé příčky široký valený pas. Do patra dvorního křídla se vstupuje z horní síně poblíž ústí schodiště. Ve vstupu je kamenný pravoúhlý portálek s profilovanou římsou v nadpraží. Patro dvorního křídla je sklenuté

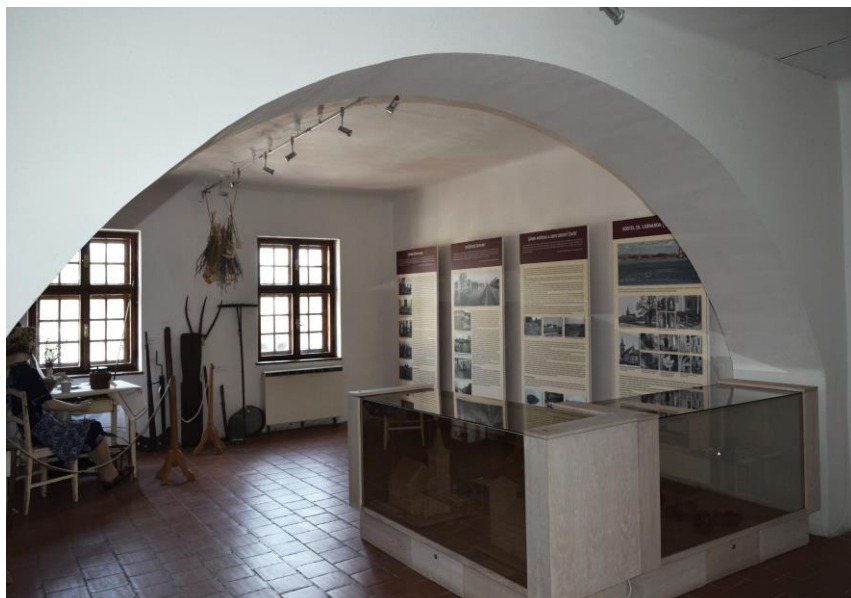
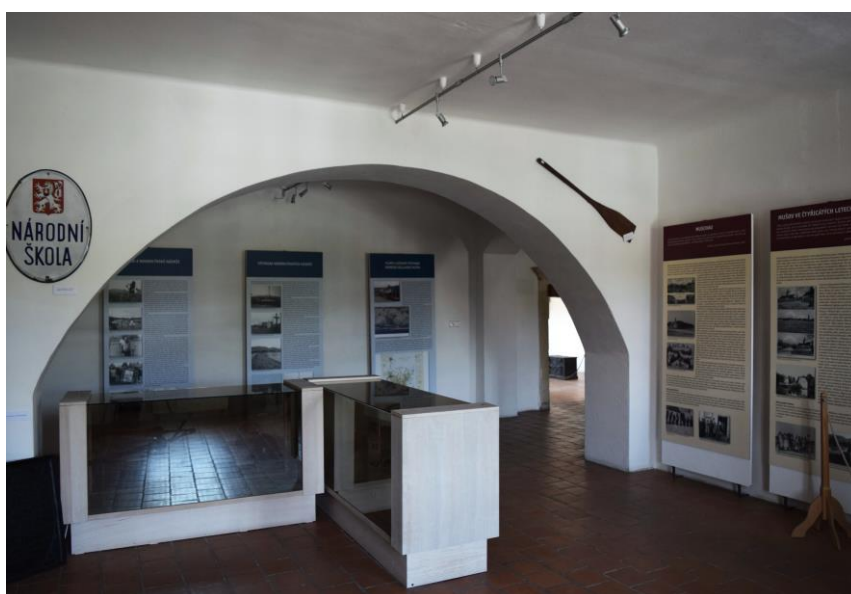
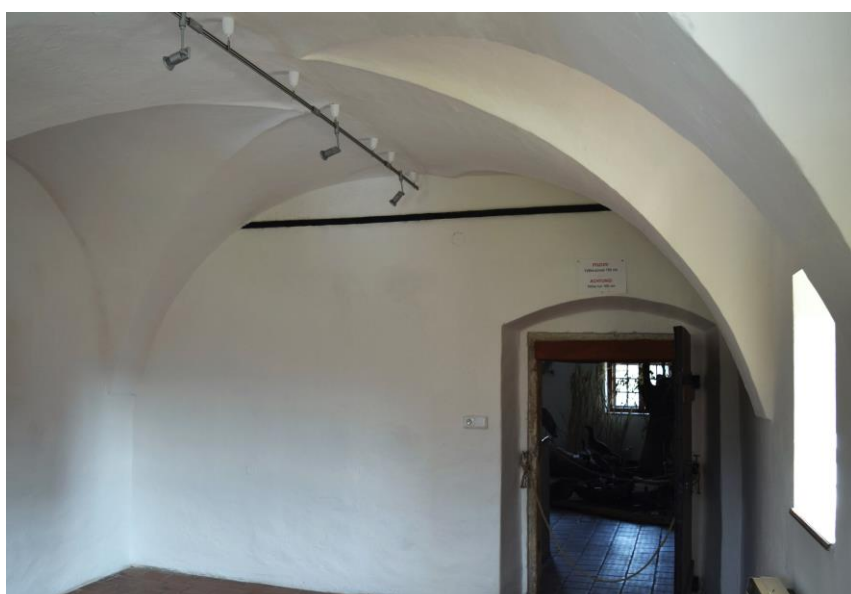
Interiéry. Patro. Nahoře a uprostřed plochostropá místnost č. 201 ve východní polovině dispozice. V příčce, dělící místnost, je široký stlačený oblouk. Dole klenutá komora č. 203 v patře dvorního křídla.

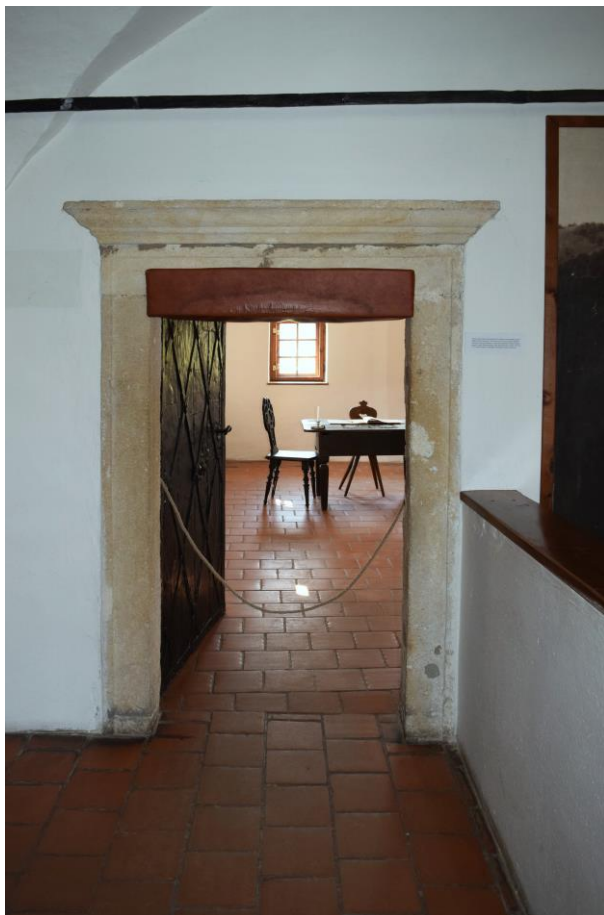
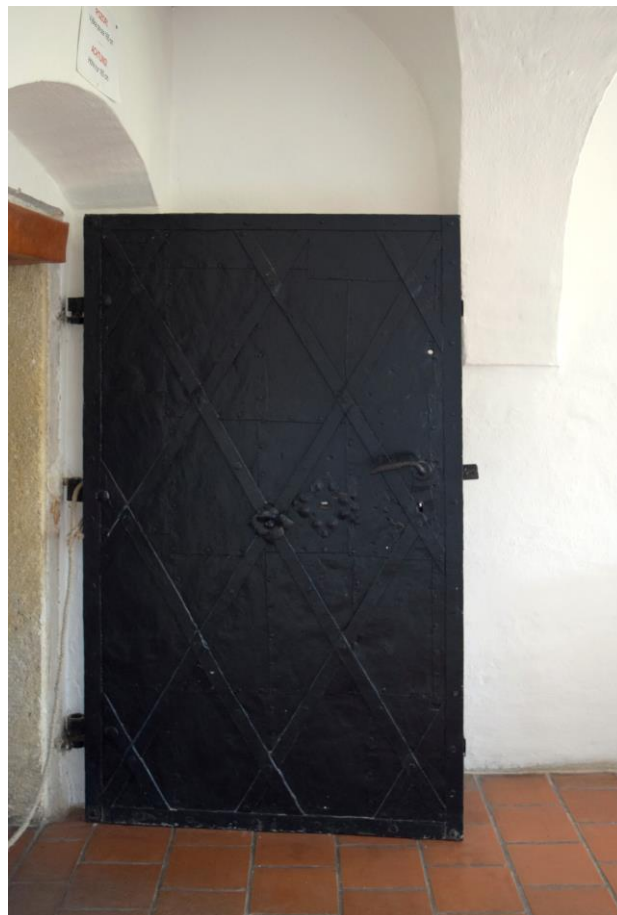
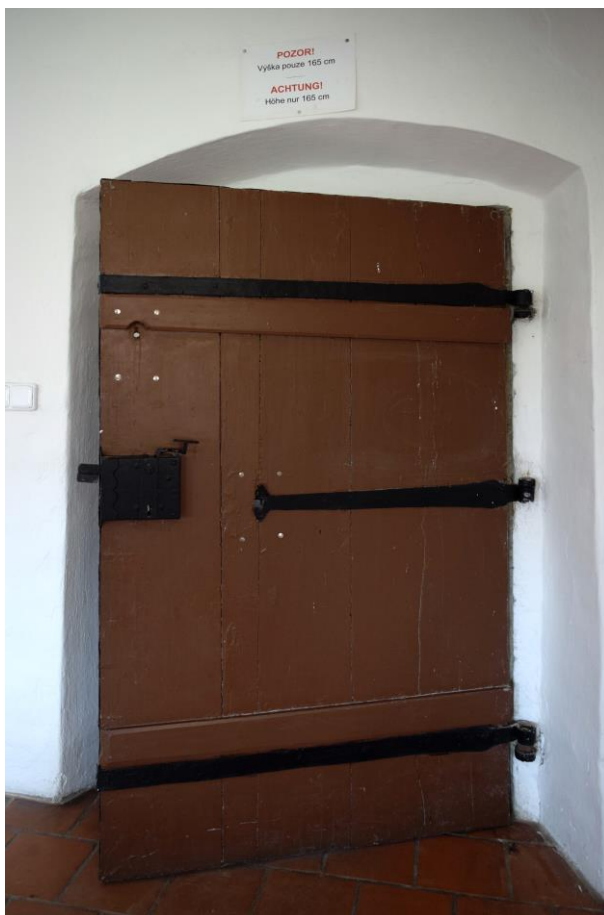
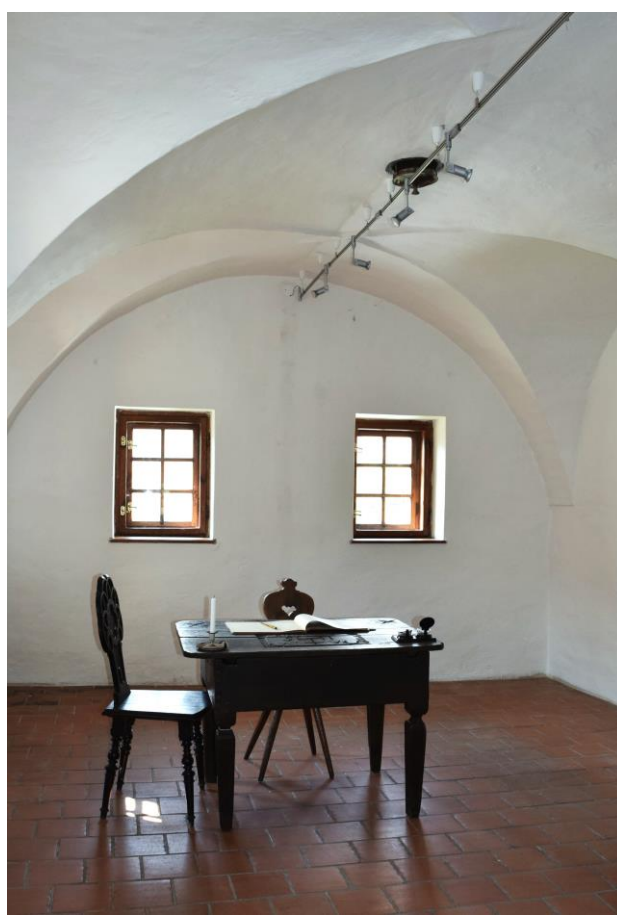
Interiéry. Patro. Klenutá komora č. 203 v patře dvorního křídla. Ve vstupu je pravoúhlý kamenný portál s profilovanou římsou v nadpraží. Komora se uzavírá jednokřídlými svlakovými dveřmi s oplechovanou lícovou stranou a s krabicovým zámekem s klikou. Rozvrh mimoběžných trojbokých výsečí v klenbě respektuje vstup z m. č. 202.

valenou klenbou s trojbokými mimoběžnými nestyčnými výsečemi. Rozmístění výsečí respektuje umístění vstupu do kouta u schodiště.

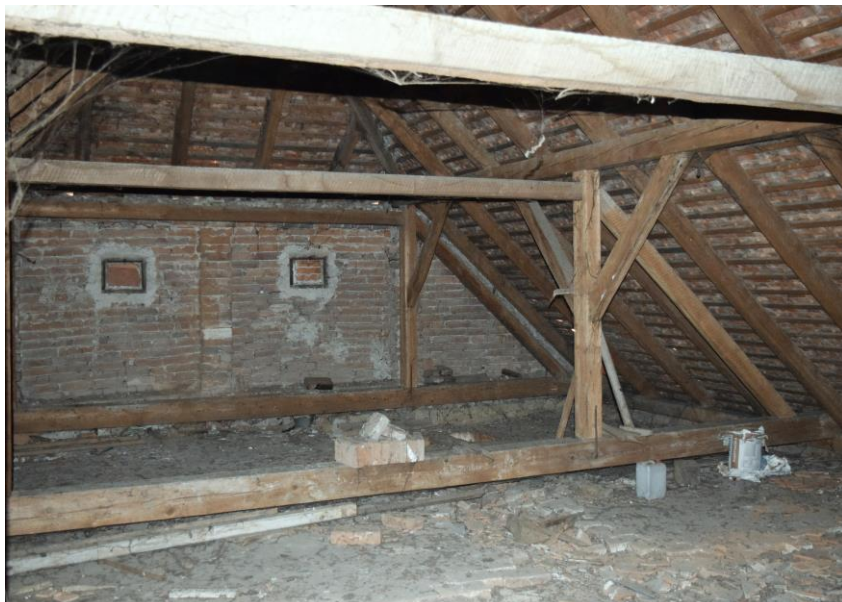
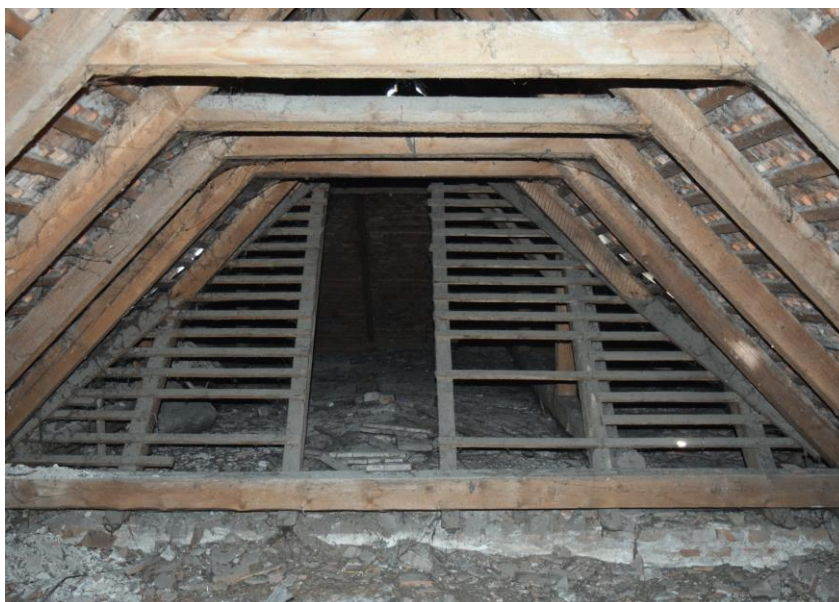
Krov. Krov hambalkové soustavy s jednou úrovní hambalků sestává ze čtyř plných vazeb s protilehlými stojatými stolicemi zavětrovanými pásky a zapřenými šikmými vzpěrami. Nahoře pohled ke štítu východní polovalby. Uprostřed krov dvorního křídla.

Dům kryje sedlová, oboustranně zpola zvalbená střecha pokrytá pálenou krytinou. Na straně uličky je vyzděný štít, v němž jsou dvě drobná zaslepená okénka. Střechu vynáší krov hambalkové soustavy s protilehlými stojatými stolicemi se šikmými vzpěrami ve čtyřech plných vazbách. Krov dvorního křídla bez stolic uzavírá strmý trojúhelný štít.
