# Výsledky zoologického průzkumu objektu Gymnázia Brno, Slovanské nám. 7, Brno

Odborný posudek byl zpracován jako součást povinných příloh žádosti o dotaci z OP Životní prostředí pro záměr „Realizace energeticky úsporných opatření Gymnázium Brno, Slovanské nám. 7, Brno“ v rámci 70. výzvy OPŽP

Srpen 2017

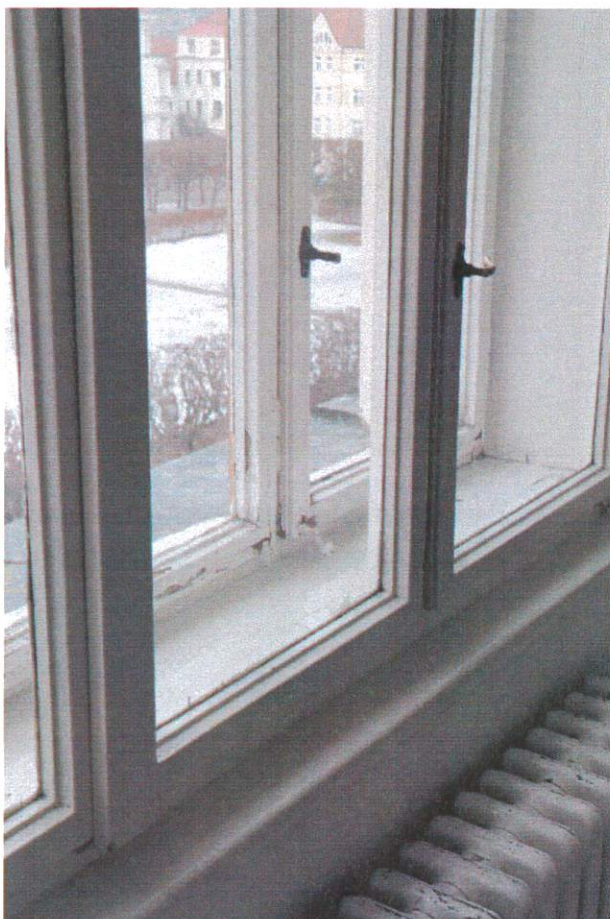
*Obr. 11: Špaletové okno – pohled z chodby*

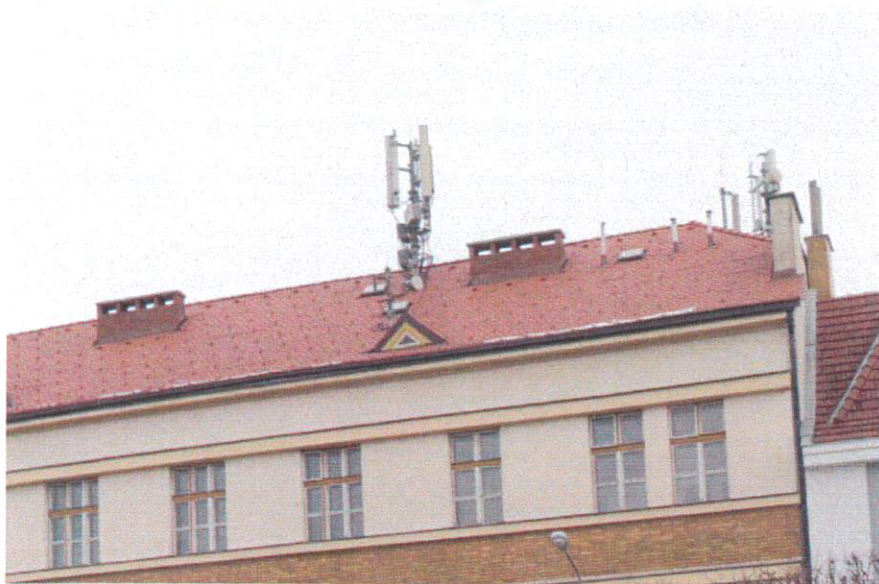
V půdním prostoru a na střeše se nachází vysílací technologie. Jejich provoz může být také jedním z faktorů, které měly za následek nepřítomnost cílových druhů – např. netopýrů.

Obr. 12: Vysílací zařízení na střeše gymnázia

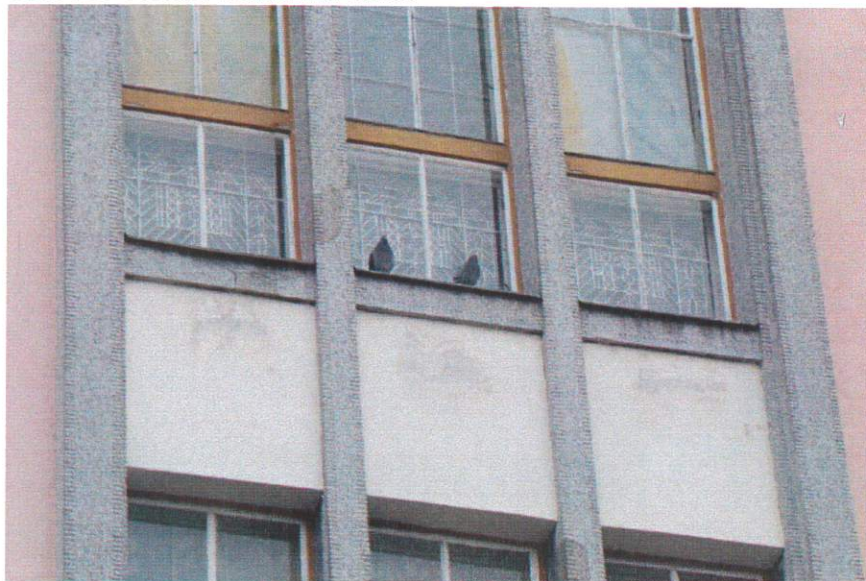
Při provedených kontrolách byl v prostorách gymnázia zaznamenán pouze výskyt jednoho ptačího druhu – a to **holuba věžáka (*Columba livia f. fera*)**. Jedná se o jedince populace městských holubů, která je v Brně hojně rozšířena. Holubi byli pozorováni na římsách vnější fasády objektu v místech, která nebyla chráněna drátěnými ostny. Některým z holubů se daří dostávat nedostatečně zakrytými

Obr. 13: Holubi věžáci na římsě

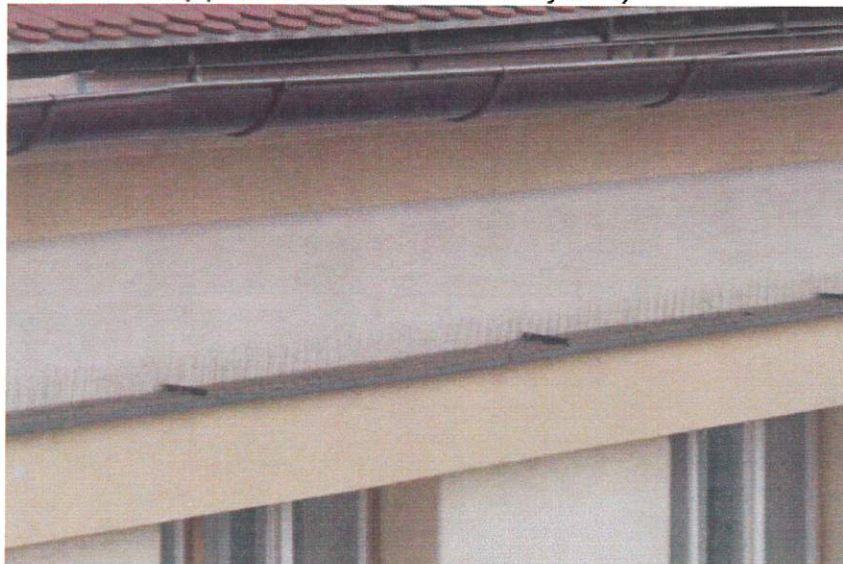
Zjištění výskytu **holubů věžáků** na půdě gymnázia není překvapující, protože se jedná o běžný druh, který se snaží kolonizovat všechny přístupné půdní prostory, římsy a výklenky vysokých domů v centru Brna. Na objektu gymnázia jsou umístěny ochranné prvky (pásky hrotů na římsách), které výrazně omezují možnosti pro dosedání holubů (a mimo jiné bohužel i např. poštolek obecných).

Obr. 14: Hroty proti holubům na římsách fasády

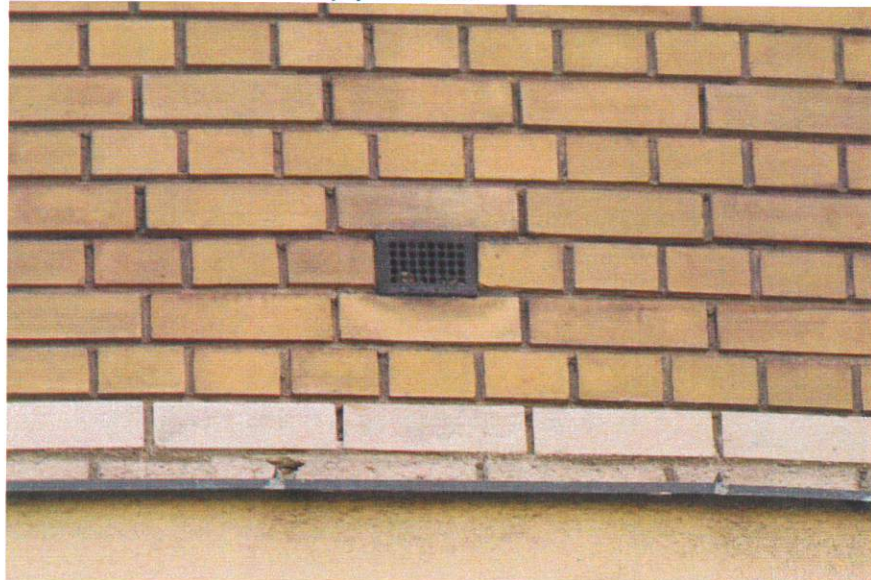
Na střechách budovy gymnázia jsou komíny s bočními otvory. Tyto otvory jsou proti vniknutí ptáků zajištěny pletivem. Ve fasádě budovy jsou na některých místech větrací otvory a jsou zakryty a zajištěny mřížkami.

Obr. 15: Větrací otvor krytý mřížkou

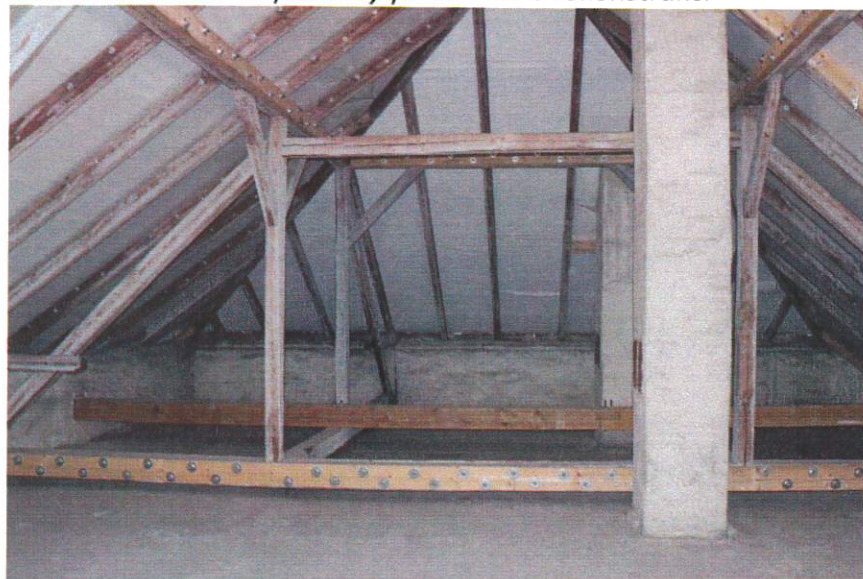
Podle informací správce objektu navíc před několika lety proběhla rekonstrukce střechy a z půdy bylo vyvezeno velké množství trusu, hnízdního materiálu a zbytků těl holubů. To dokládá, že tyto prostory byly pro holuby atraktivní a že se budou snažit je znovu obsadit. Z průzkumů jiných objektů v Jihomoravském kraji (zejména z kostelních věží a půd) vyplývá, že holubům stačí nevelké otvory, kterými se na půdy dostanou. To je i případ půdních prostor nad křídlem hlavní budovy u Slovanského náměstí, kde holubi využili jediný otvor vzniklý nedostatečně zajištěným úžlabím střešní konstrukce. *(Správce byl na tento stav upozorněn, aby včas sjednal nápravu).*

Obr. 16 a 17: Půdní prostory po částečné rekonstrukci

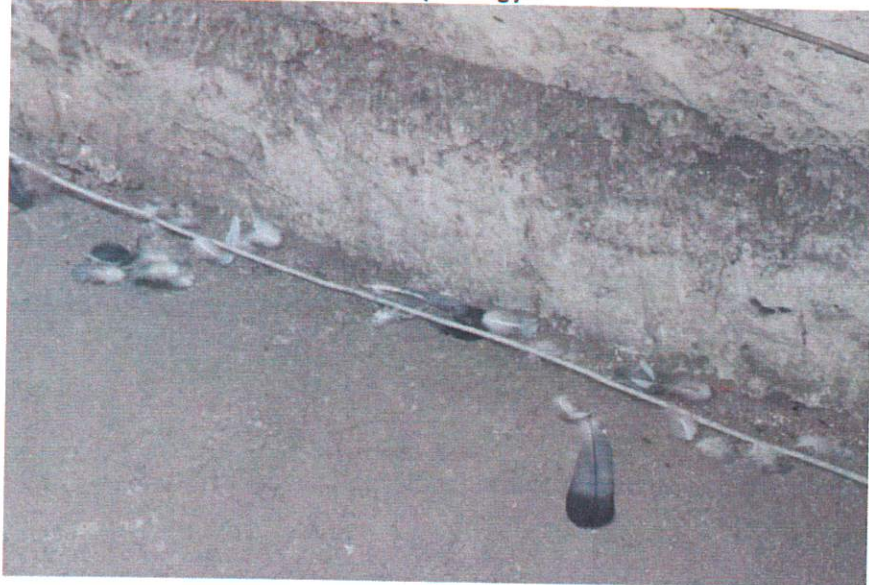
otvory v opláštění i do půdních prostor. Jejich přítomnost na půdě potvrdily pobytové stopy – trus, peří a rozbité vejíčko z hnízda v úžlabí trámu.

*Obr. 18: Peří holubů věžáků na půdě gymnázia*

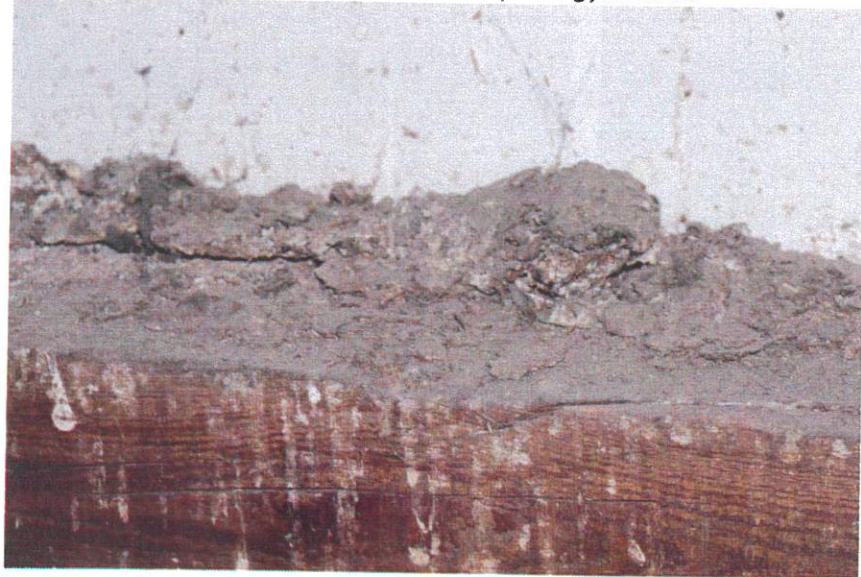
*Obr. 19: Starý trus holubů věžáků na půdě gymnázia*

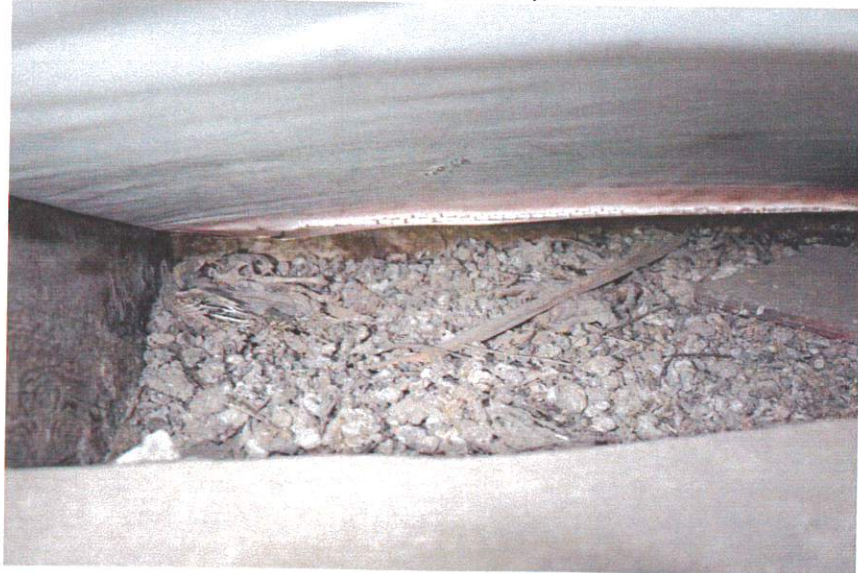
*Obr. 20: Staré hnízdo holubů věžáků za pozednicí*

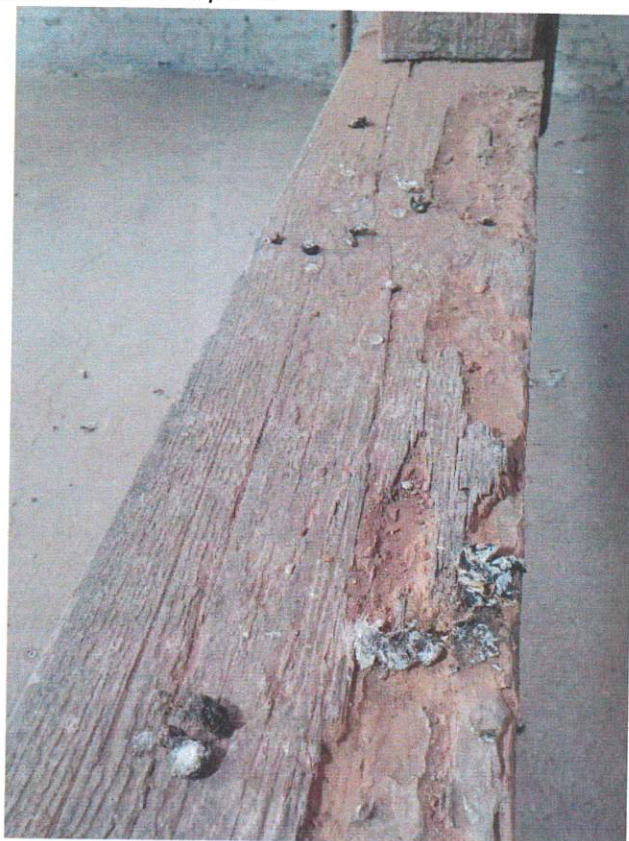
Obr. 21 a 22: Rozbité vejce a čerstvý trus holubů věžáků na půdě

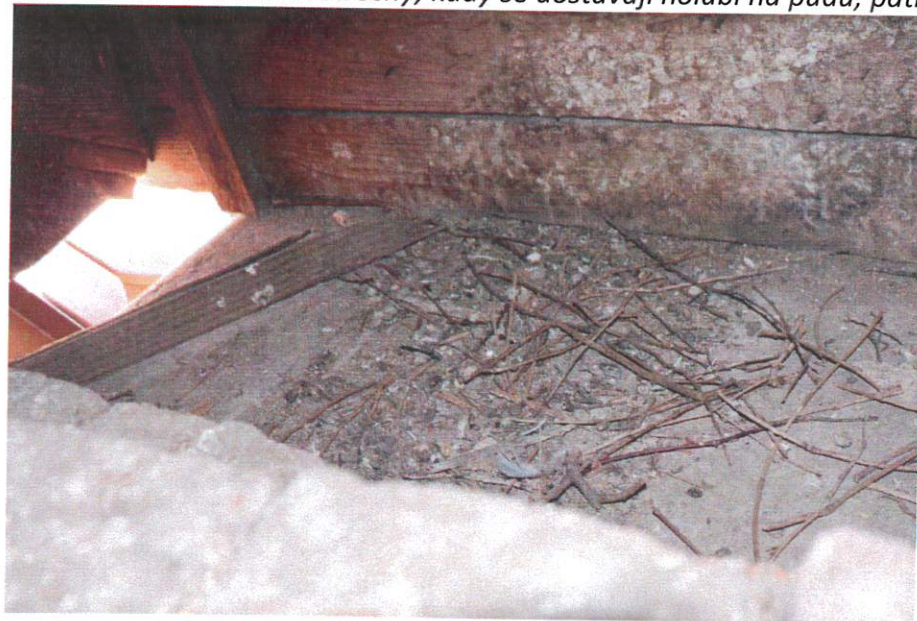
Obr. 23: Otvor v úžlabí střechy, kudy se dostávají holubi na půdu; patrné základy hnízda

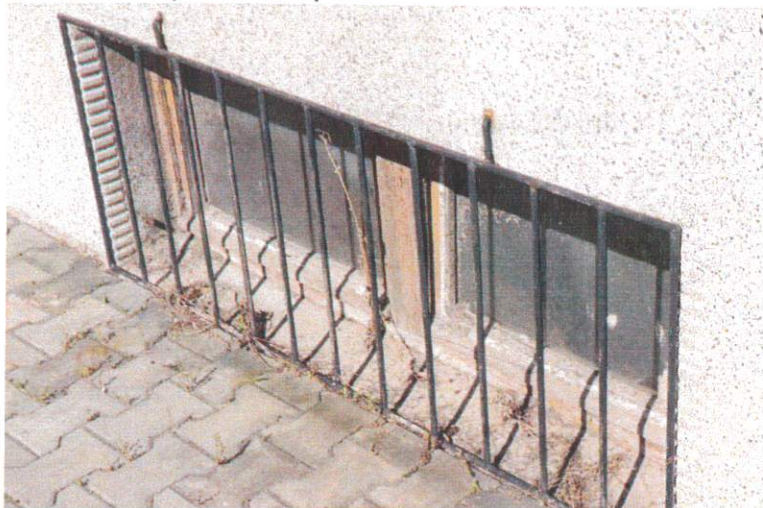
rámy a zdívkou mohou využívat netopýři jako svá stanoviště). V sklepních prostorách probíhala kontrola těsnosti sklepních oken a vyhledávání potenciálních stanovišť netopýřů.

*Obr. 26: Sklepní okna – pohled ze dvora*

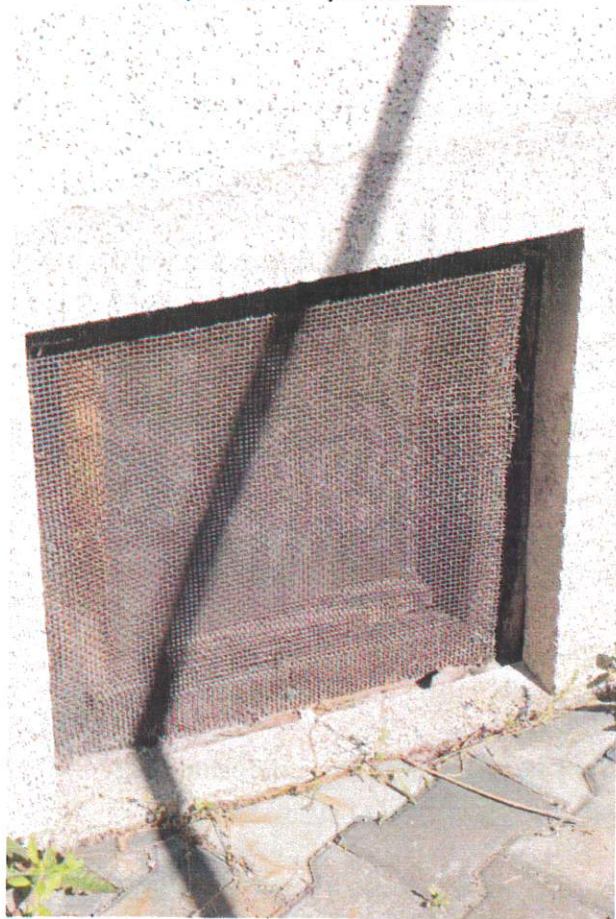
*Obr. 27: Sklepní okna – pohled ze dvora*

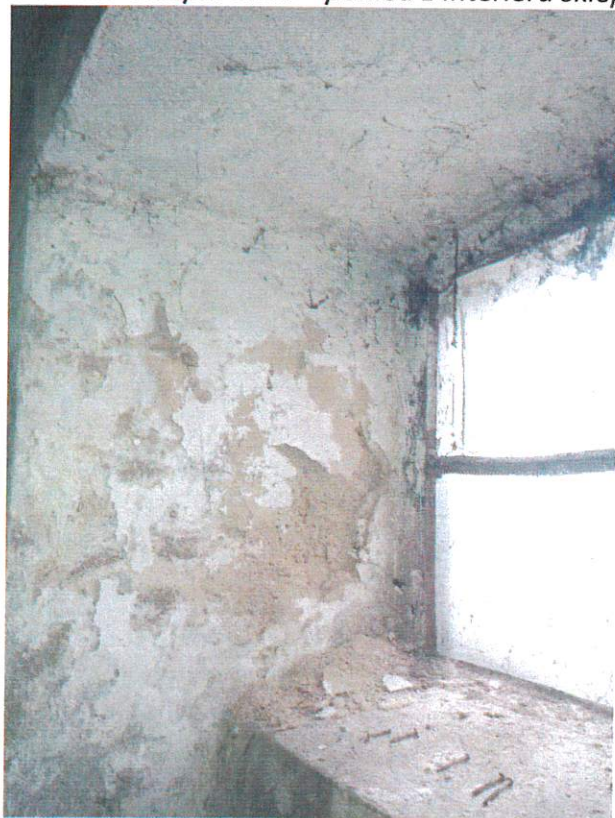
*Obr. 28: Sklepní okna – pohled z interiéru sklepa*
