Na základě výše uvedené objednávky provedl zhotovitel diagnostický průzkum vozovky na vybraném úseku silnice III/37918 spočívající ve vizuální prohlídce s fotodokumentací poruch, měření průhybů a posouzení únosnosti vozovky, jádrových vývrtech, vrtaných sondách a rozborech asfaltové směsi a podložní zeminy a stanovení množství PAU. Posouzení parametrů vozovky je provedeno podle technických podmínek TP87. Byly stanoveny výstupní parametry k hodnocení konstrukce vozovky. Předkládá se návrh opravy vozovky.

**Název:** Brno, ul. Blanenská  
**Silnice:** III/37918  
**Okres:** Brno-město  
**Kraj:** Jihomoravský  
**Začátek úseku:** km 3,292  
**Konec úseku:** km 5,292 (UB 2432A134)  
**Délka úseku:** 2,000 km

Dne 24.2.2023 byla provedena vizuální prohlídka povrchu vozovky s fotodokumentací poruch – viz příloha B. Číslování poruch v tabulce níže odpovídá katalogovým číslům poruch uvedeným v TP 82.

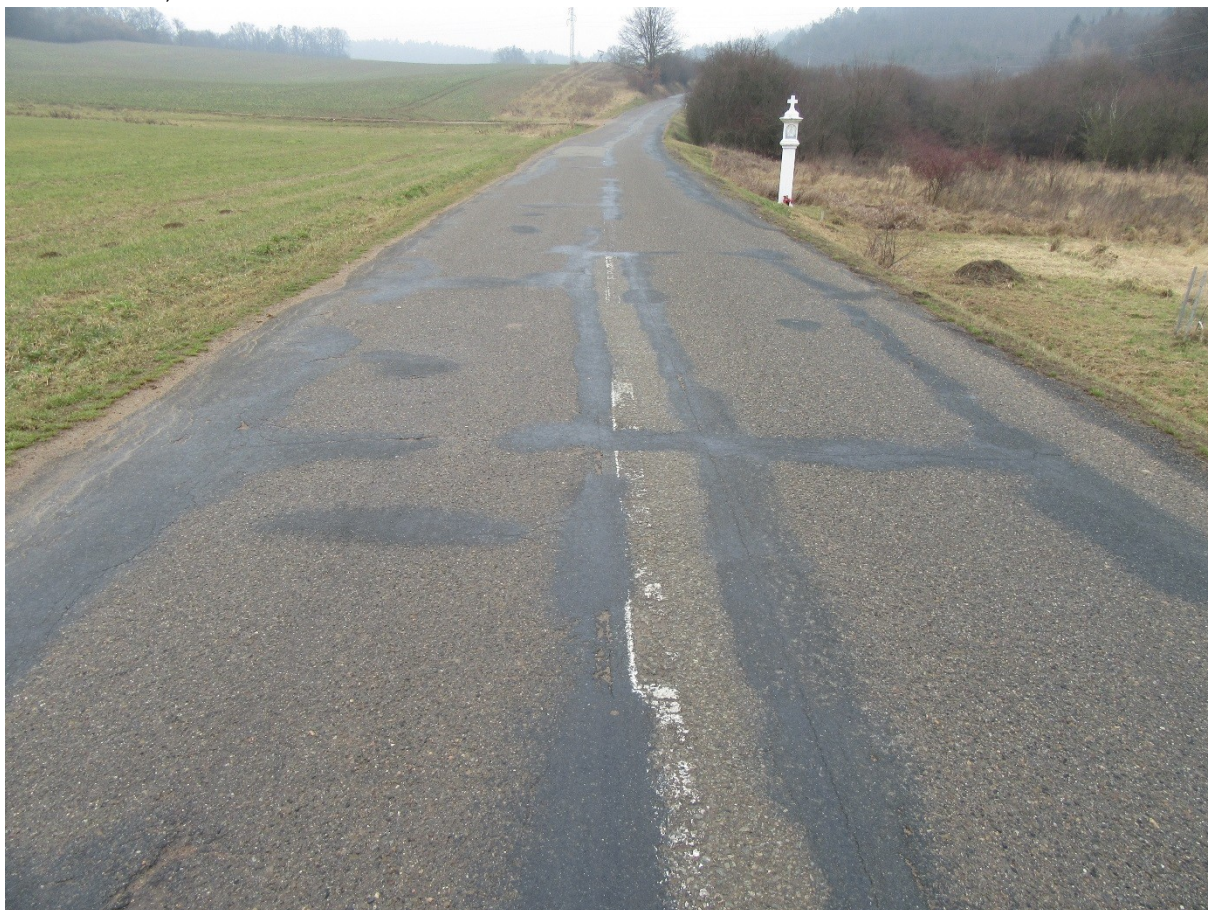
km 3,550+

Podélné rozvětvené trhliny, podél okrajů síťové trhliny, plošné deformace a olamování okrajů, nepravidelné trhliny, vysprávkky tryskovou metodou, nepravidelné hrboly, zanesení příkopů.

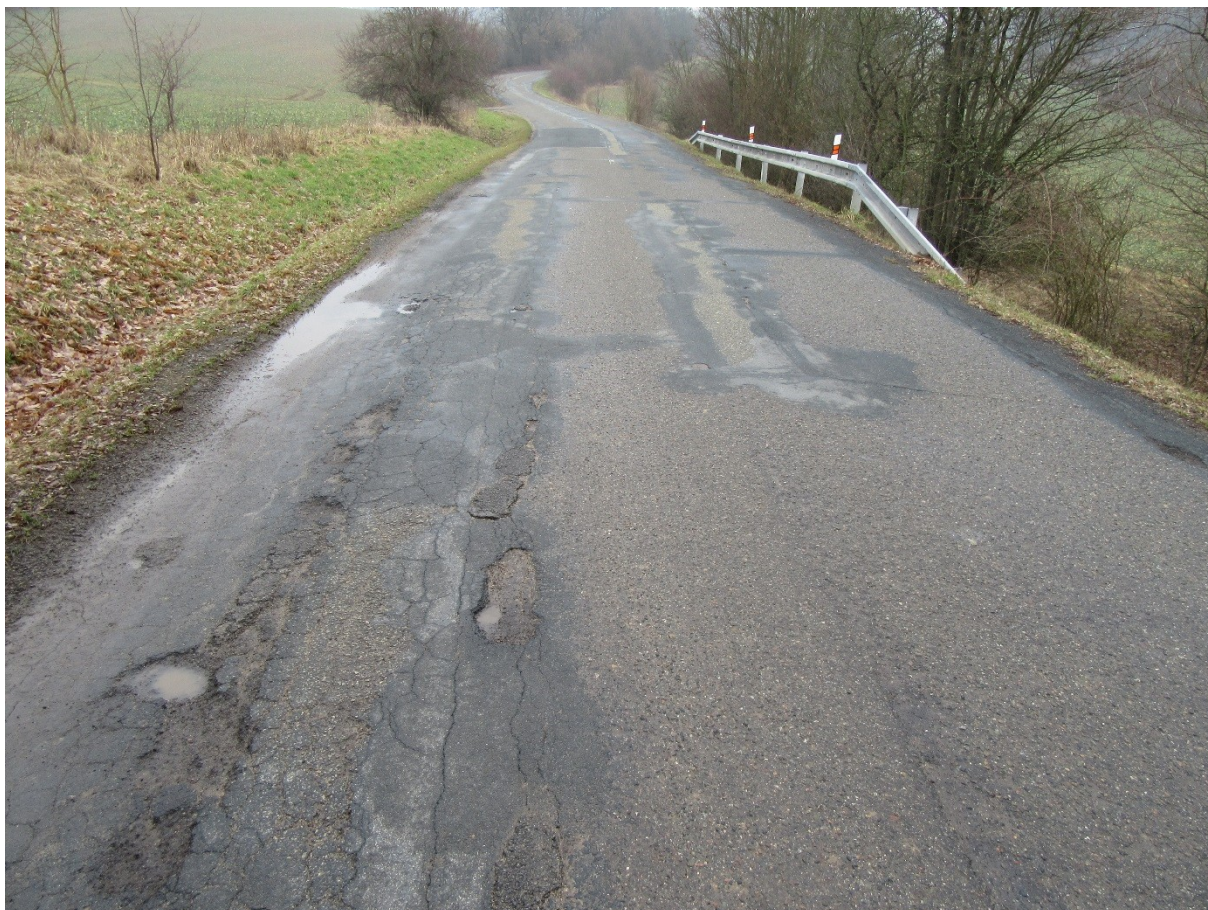
km 3,910+

Podélné rozvětvené a síťové trhliny, plošné deformace a olamování okrajů, nepravidelné trhliny, výtluky, vysprávkky, nepravidelné hrboly, zvýšená nezpevněná krajnice, zanesení příkopů.

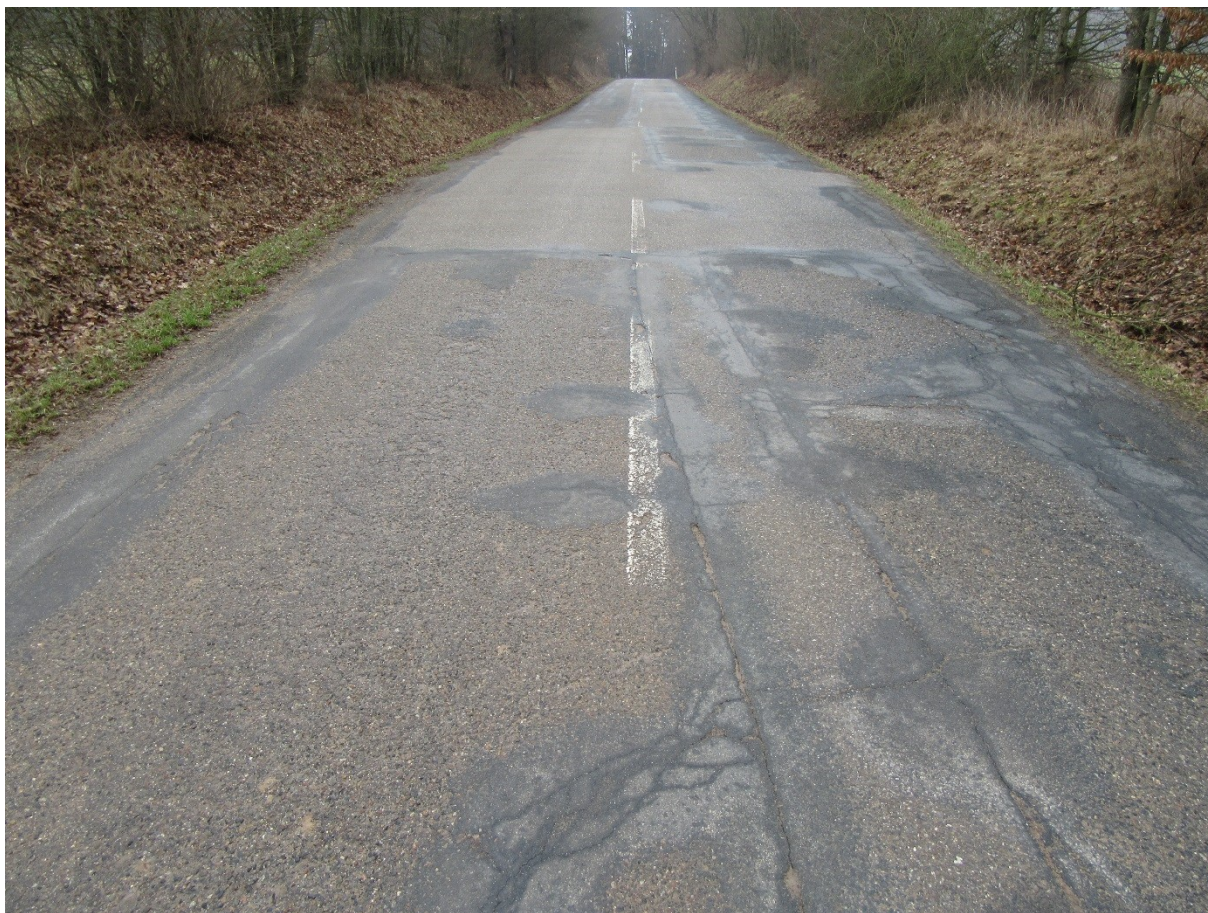
km 4,450+

Podélné rozvětvené a nepravidelné trhliny, síťové trhliny, plošné deformace a olamování okrajů, nepravidelné trhliny, vysprávký tryskovou metodou, nepravidelné hrboly, zvýšená nebezpečná krajnice, zanesení příkopů.

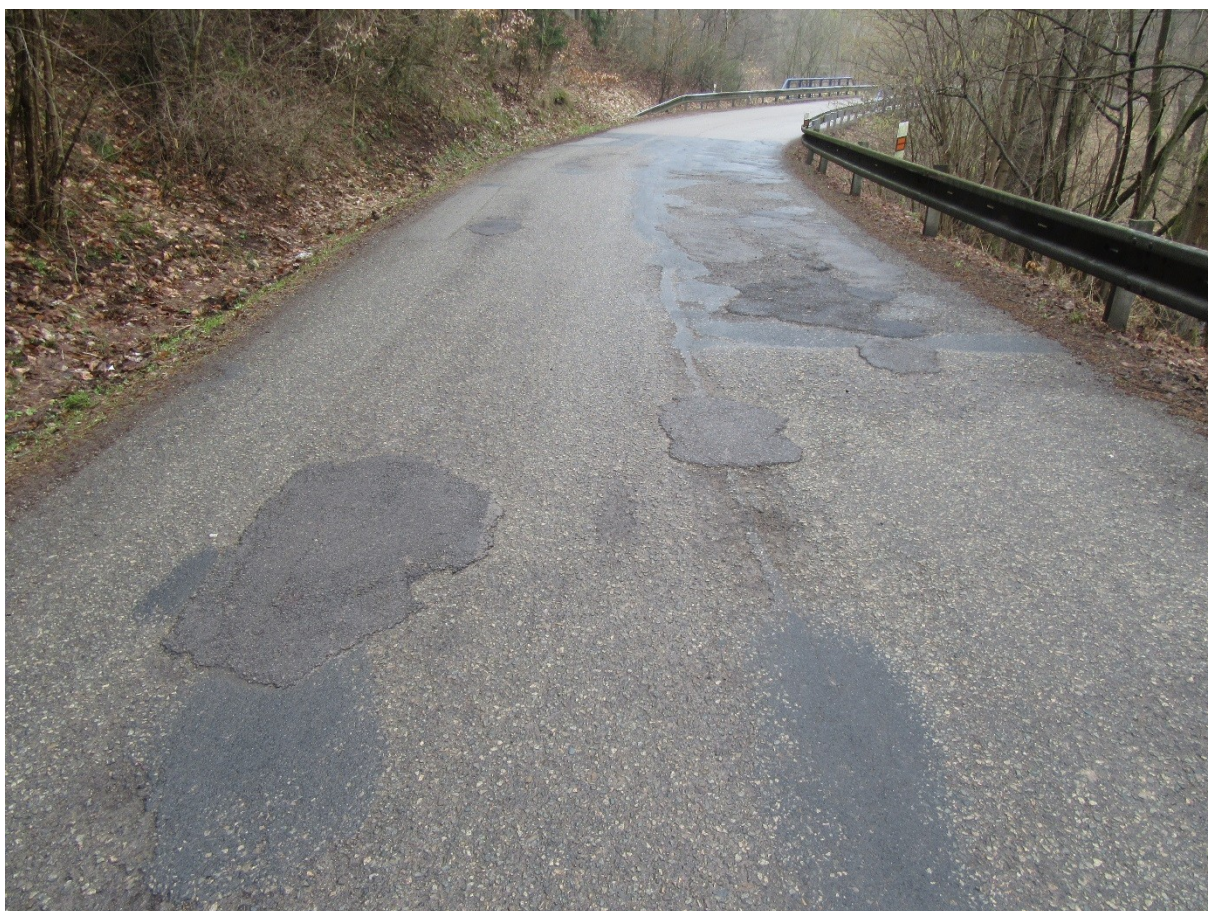
km 5,150+

Vysprávký, nepravidelné hrboly, ztráta asfaltového tmelu, hloubková koroze, zanesení příkopů.
