DIAGNOSTICKÝ PRŮZKUM
KONSTRUKCE VOZOVKY
SILNICE III/3974
KŘIŽOVATKA S II/397 - BŘEŽANY
KM 4,680 - 6,550

Zpráva č. DV-23-021 z 05/2023

Správa a údržba silnic Jihomoravského kraje, p. o.
Žerotínovo náměstí 449/3
602 00 Brno

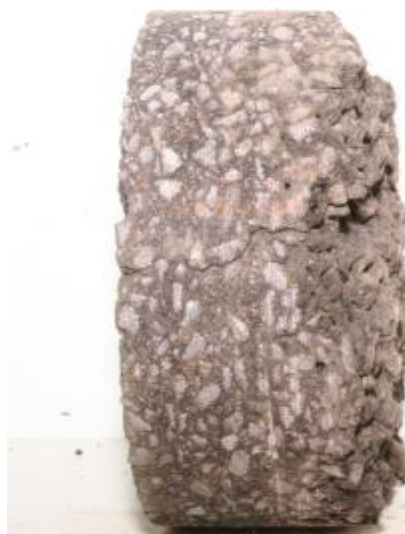
Vývrt č. 8

AC 8	33 mm
AC 11	27 mm

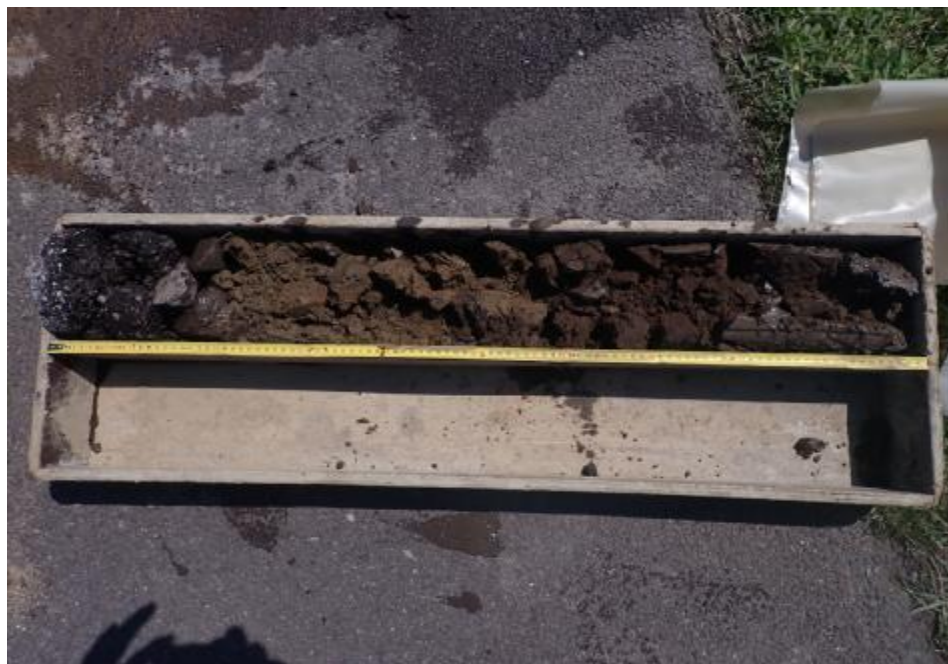
AC	100 mm
PM	80 mm
F5 ML Hlína s nízkou plasticitou	420 mm
F5 MI Hlína se střední plasticitou	400 mm

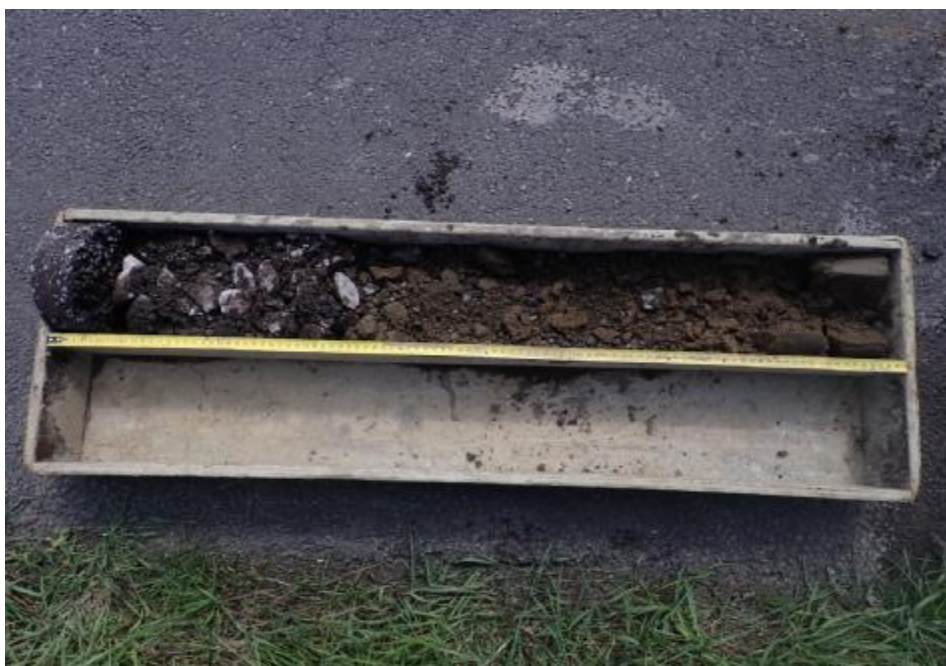
SONDA č. 6 - staničení km 5,280 L

tloušťka vrstvy	
AC	60 mm
G3 G-F štěrť s příměsí jemnozrnné zeminy	280 mm
S4 SM Písek hlinitý	560 mm
F5 MI Hlína se střední plasticitou	100 mm

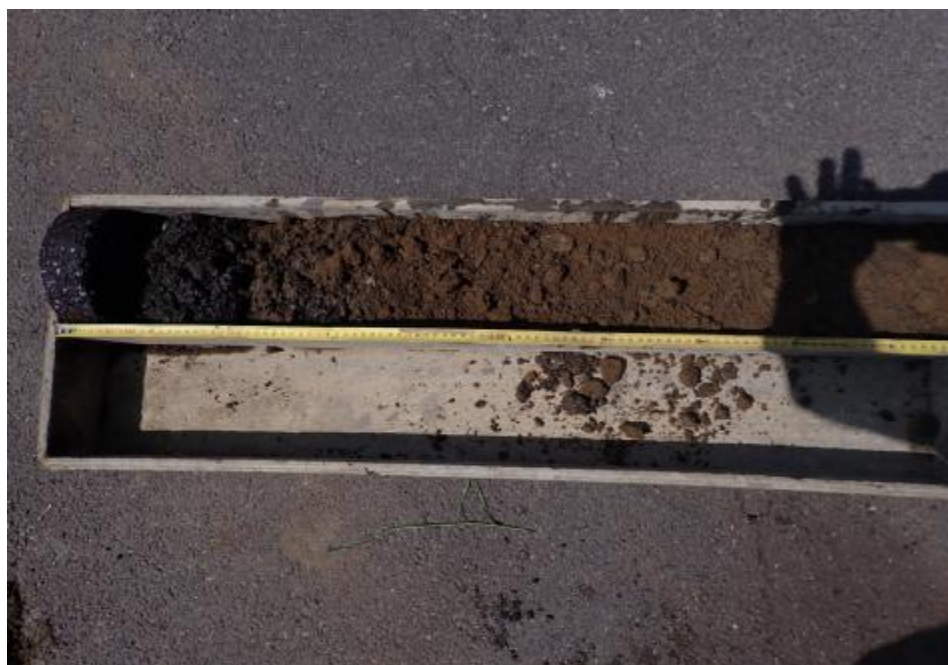
SONDA č. 2 - staničení km 5,580 P

tloušťka vrstvy	
AC	60 mm
AC rozpad	130 mm
S4 SM Písek hlinitý	810 mm

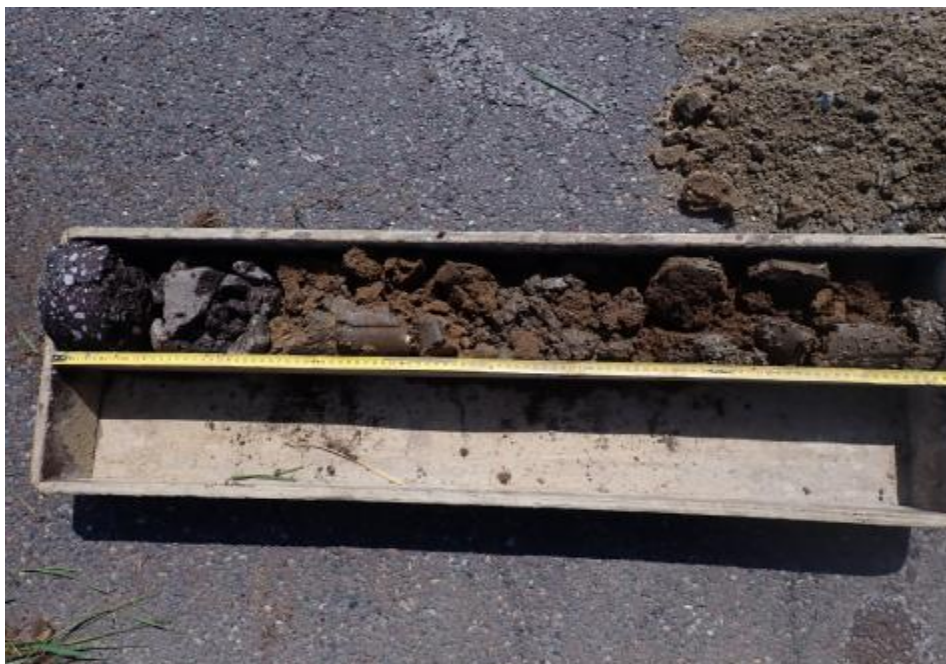
SONDA č. 5 - staničení km 5,880 L

tloušťka vrstvy	
AC	80 mm
PM	150 mm
S4 SM Písek hlinitý	370 mm
F5 MI Hlína se střední plasticitou	400 mm

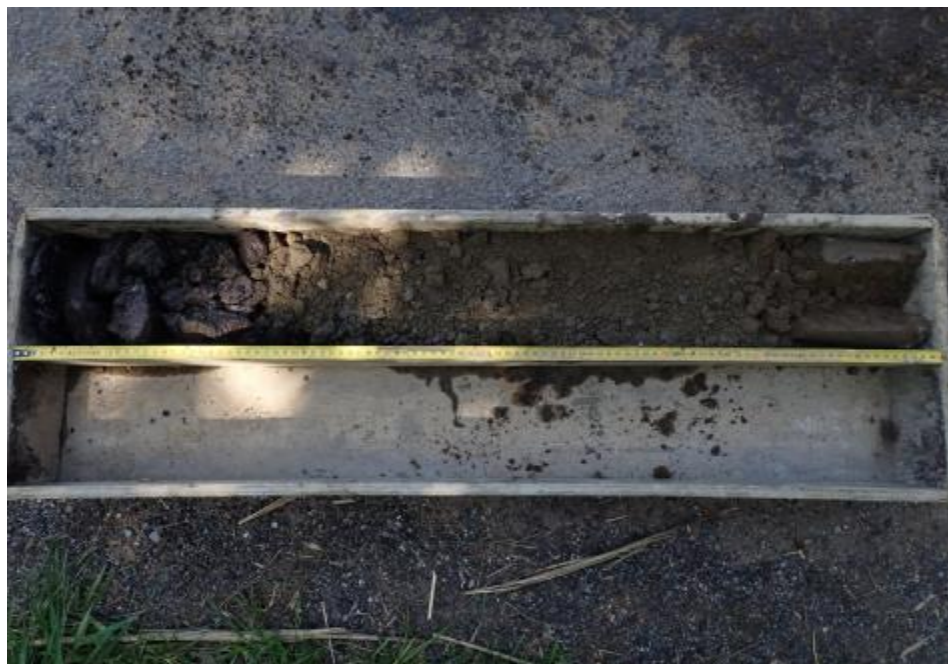
AC	40 mm
PM	200 mm
S4 SM Písek hlinitý	660 mm
F5 MI Hlína se střední plasticitou	100 mm

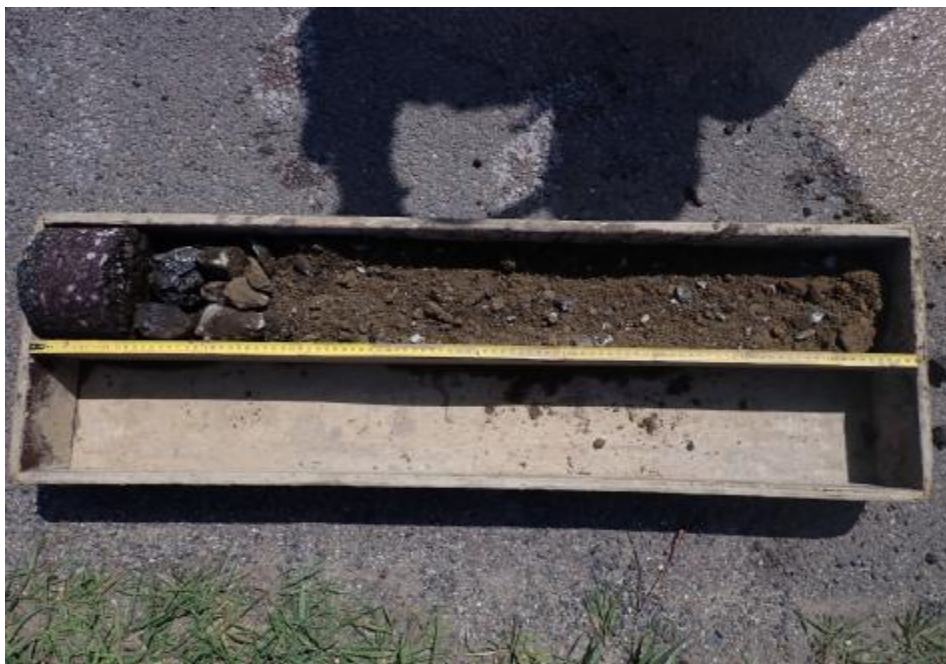
SONDA č. 4 - staničení km 6,480 L

tloušťka vrstvy	
AC	110 mm
PM	150 mm
S4 SM Písek hlinitý	740 mm
