ČÁST B.

FOTODOKUMENTACE STÁVAJÍCÍHO STAVU

OPRAVA SPORTOVNÍHO POVRCHU VÍCEÚČELOVÉHO HŘIŠTĚ Gymnázium M.Lerchla – Brno

Datum: 05/2025

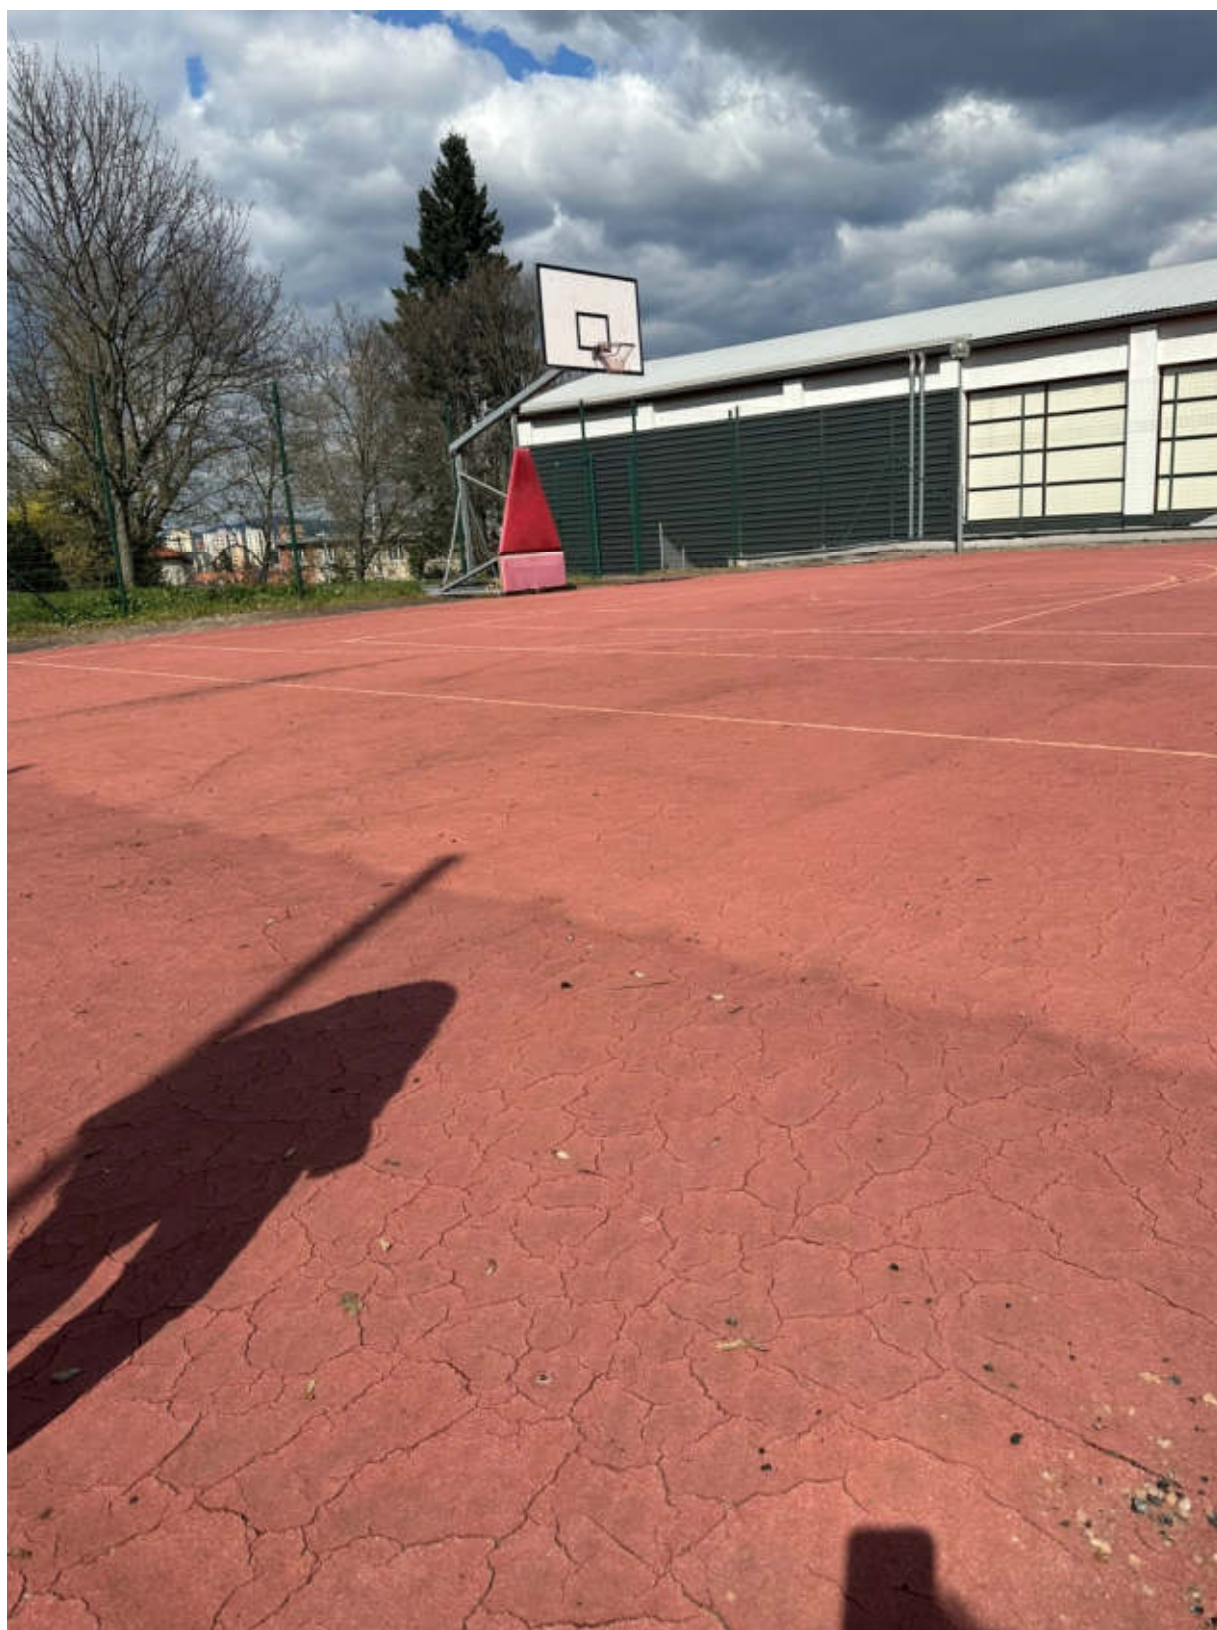
Špatný technický stav současného sportovního povrchu – rozpraskané „kry“ v celé ploše povrchu – vliv – stáří povrchu, ztráta elastičnosti a materiálové pružnosti

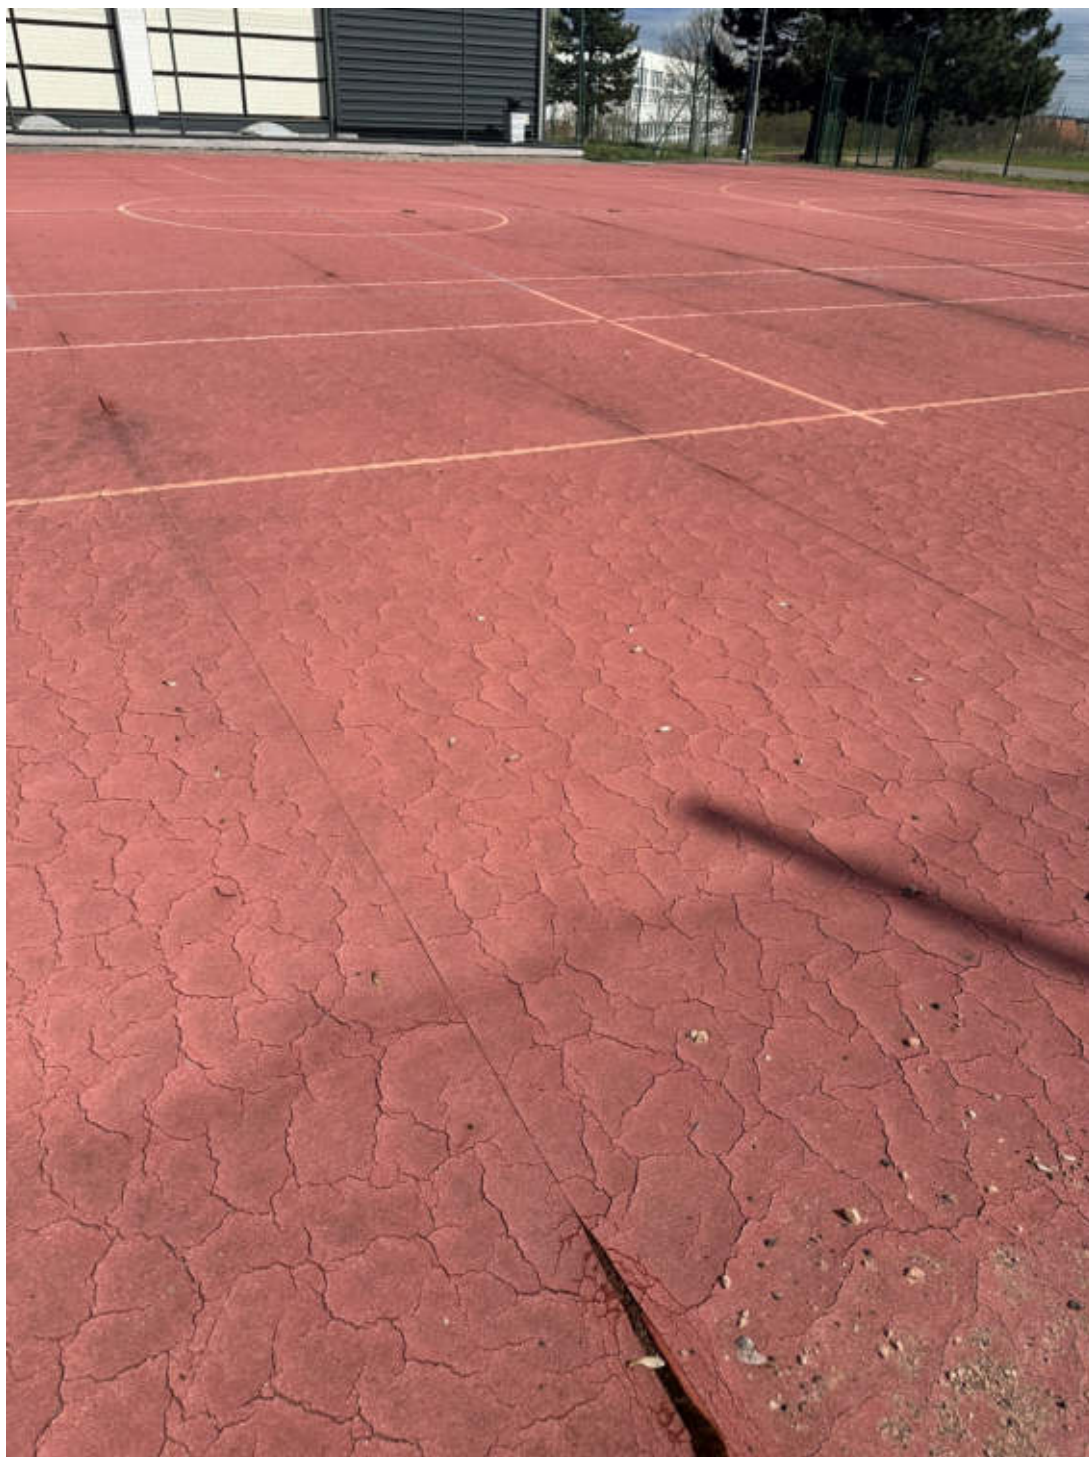
Špatný technický stav současného sportovního povrchu

Povrch vlivem nízké životnosti ztrácí soudržnost, tartan se smršťuje a následně se trhá z důvodu celoplošného přilepení ke stabilnímu podkladu

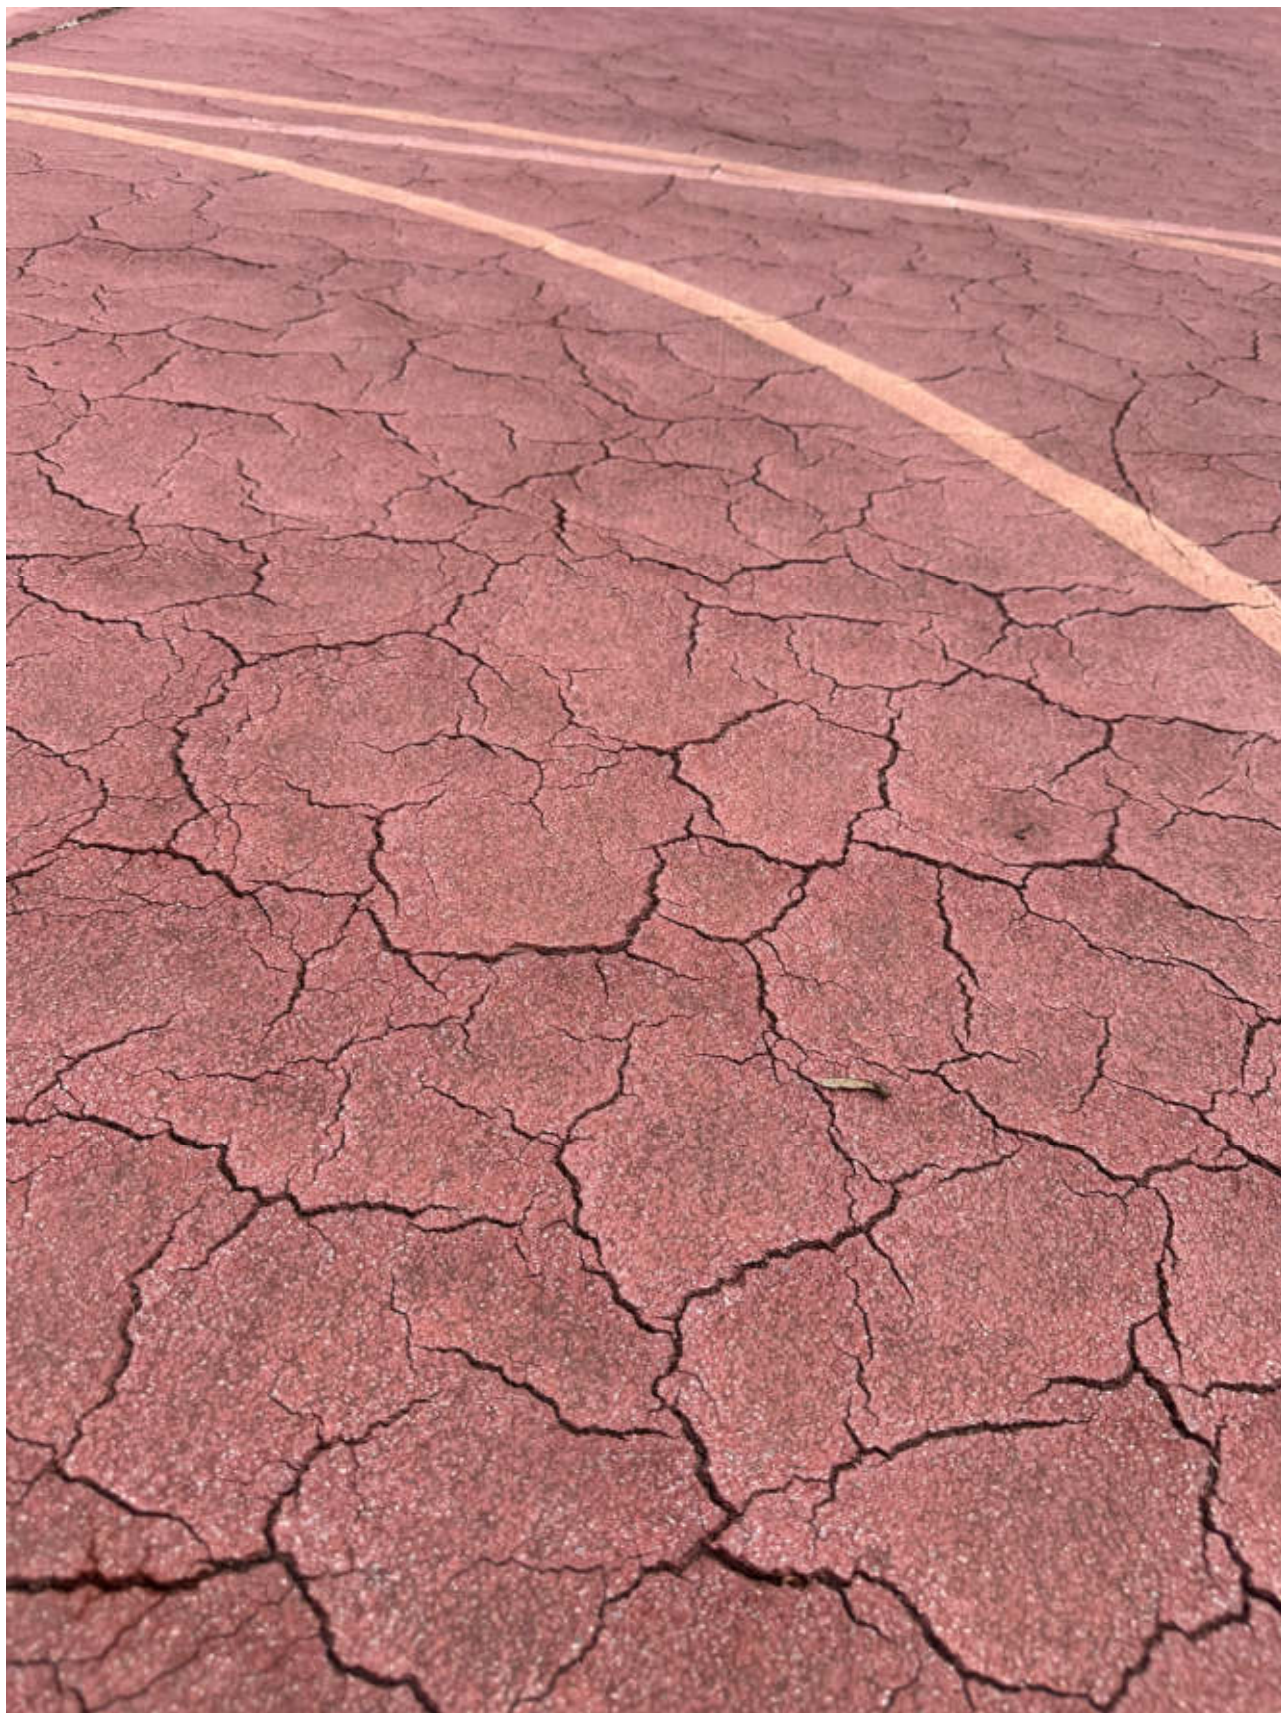
Detailní záběr na sportovní povrch
