IMOS Brno, a.s.
Divize silniční vývoj
Olomoucká 174
627 00 Brno

Na základě výše uvedené objednávky provedl zhotovitel diagnostický průzkum vozovky na vybraném úseku silnice II/602 spočívající ve vizuální prohlídce s fotodokumentací poruch, měření průhybů a posouzení únosnosti vozovky, jádrových vývrtech, vrtaných sondách, rozborech asfaltové směsi a podloží zeminy a stanovení množství PAU. Posouzení parametrů vozovky je provedeno podle technických podmínek TP87. Byly stanoveny výstupní parametry k hodnocení konstrukce vozovky. Předkládá se návrh opravy vozovky.

Název: Brno, Heršpická - Vídeňská
Silnice: II/602
Okres: Brno - město
Kraj: Jihomoravský
Začátek úseku: km 0,010
Konec úseku: km 0,320
Délka úseku: 0,310 km

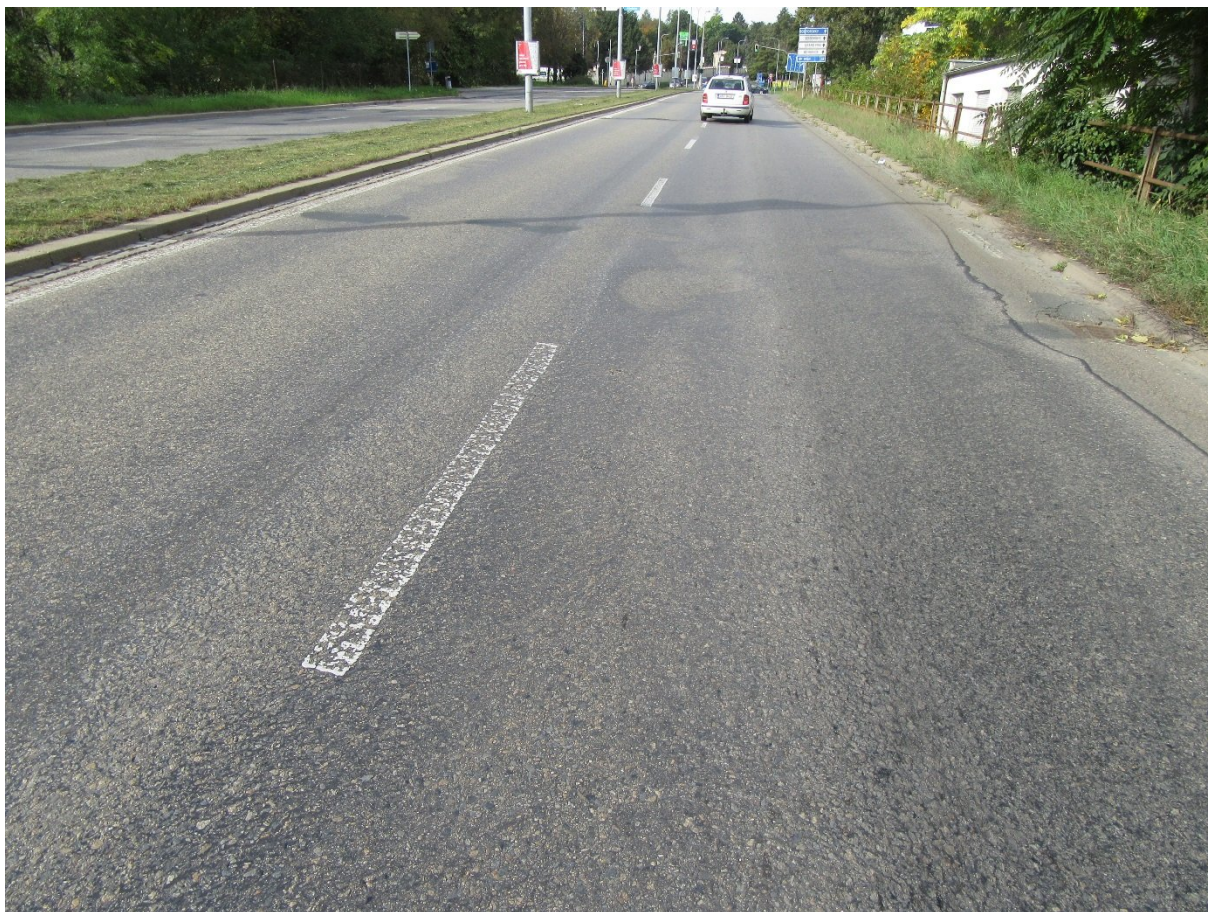
PP, km 0,160+

Vyjeté koleje, vysprávkky, vpravo místní pokles u kanalizační vpusti.

- Frézování do hloubky 100 mm s odvozem materiálu pro jeho další využití;
- Očištění povrchu;
- Odborná kontrola stavu povrchu po frézování a upřesnění ploch k lokálním opravám;
- Lokální opravy trhlin podle TP115 a jiných poruch, max. výměna horní podkladní vrstvy;
- Spojovací postřik z kationaktivní asfaltové emulze určené pro spojovací postřiky v množství zbytkového asfaltu 0,4 kg/m²;
- Pokládka ložní vrstvy z asfaltového betonu pro ložní vrstvy **ACL 16+ tl. 60 mm** podle ČSN EN 13108-1 a ČSN 73 6121 a TKP Kap. 7;
- Spojovací postřik z kationaktivní asfaltové emulze určené pro spojovací postřiky v množství zbytkového asfaltu 0,3 kg/m²;
- Pokládka obrusné vrstvy z asfaltového betonu pro obrusné vrstvy **ACO 11+ tl. 40 mm** nebo **SMA 11+ tl. 40 mm** podle ČSN EN 13108-1 (-5) a ČSN 73 6121 a TKP Kap. 7.

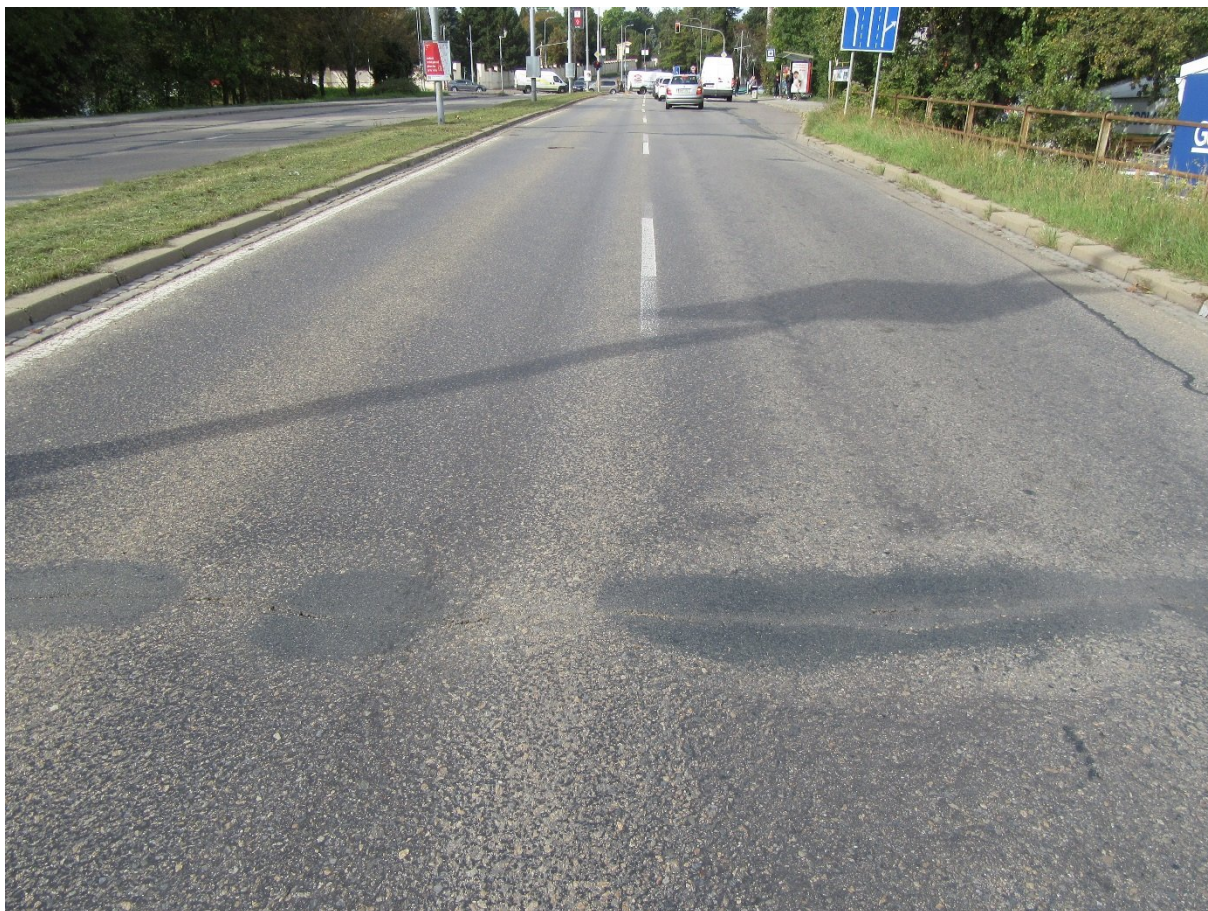
PP, km 0,210+

Příčná trhlina s vysprávkami tryskovou metodou, vyjeté koleje.

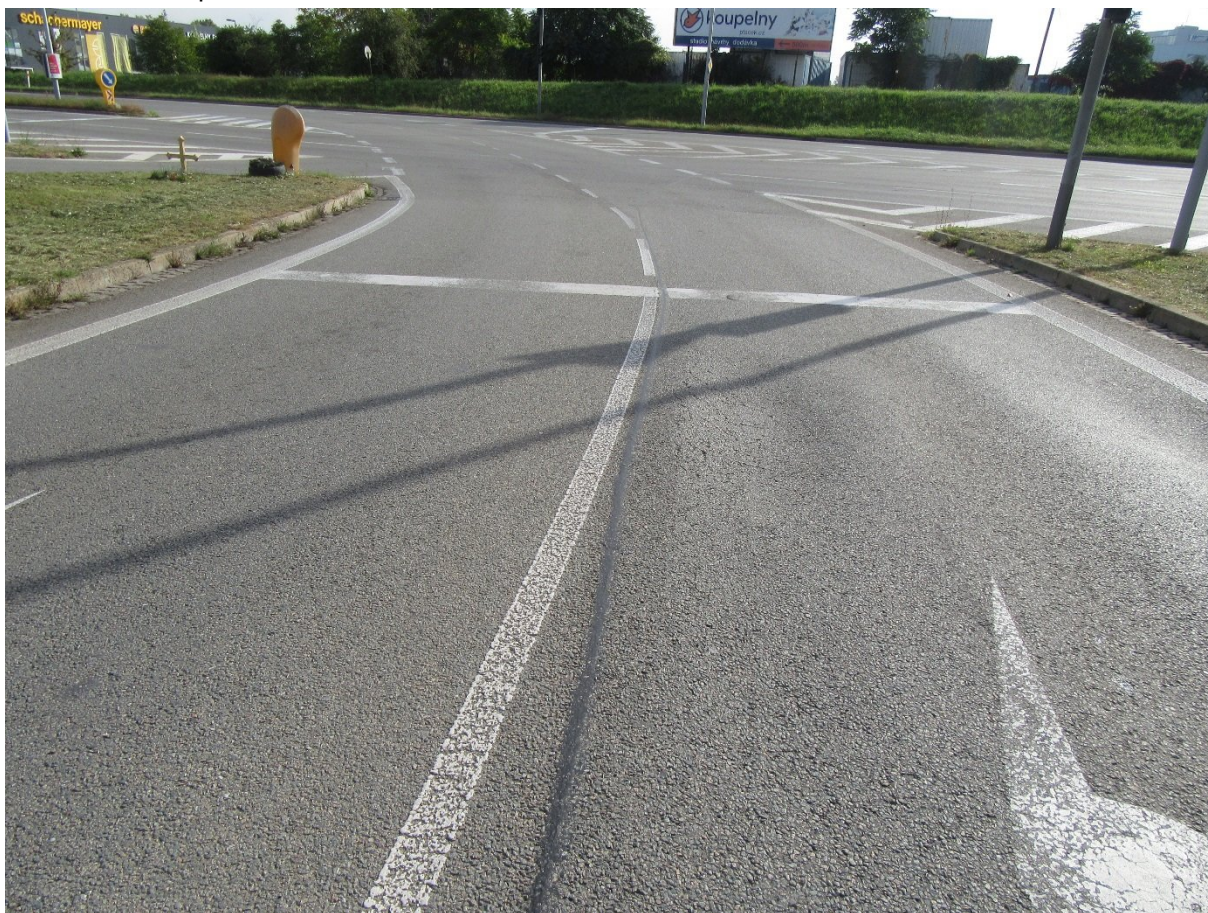
LP km 0,035-

Vyjeté koleje až plošné deformace před křižovatkou s ul. Heršpická, ztráta asfaltového tmelu, počínající hloubková koroze a mozaikové trhliny v jízdní stopě.

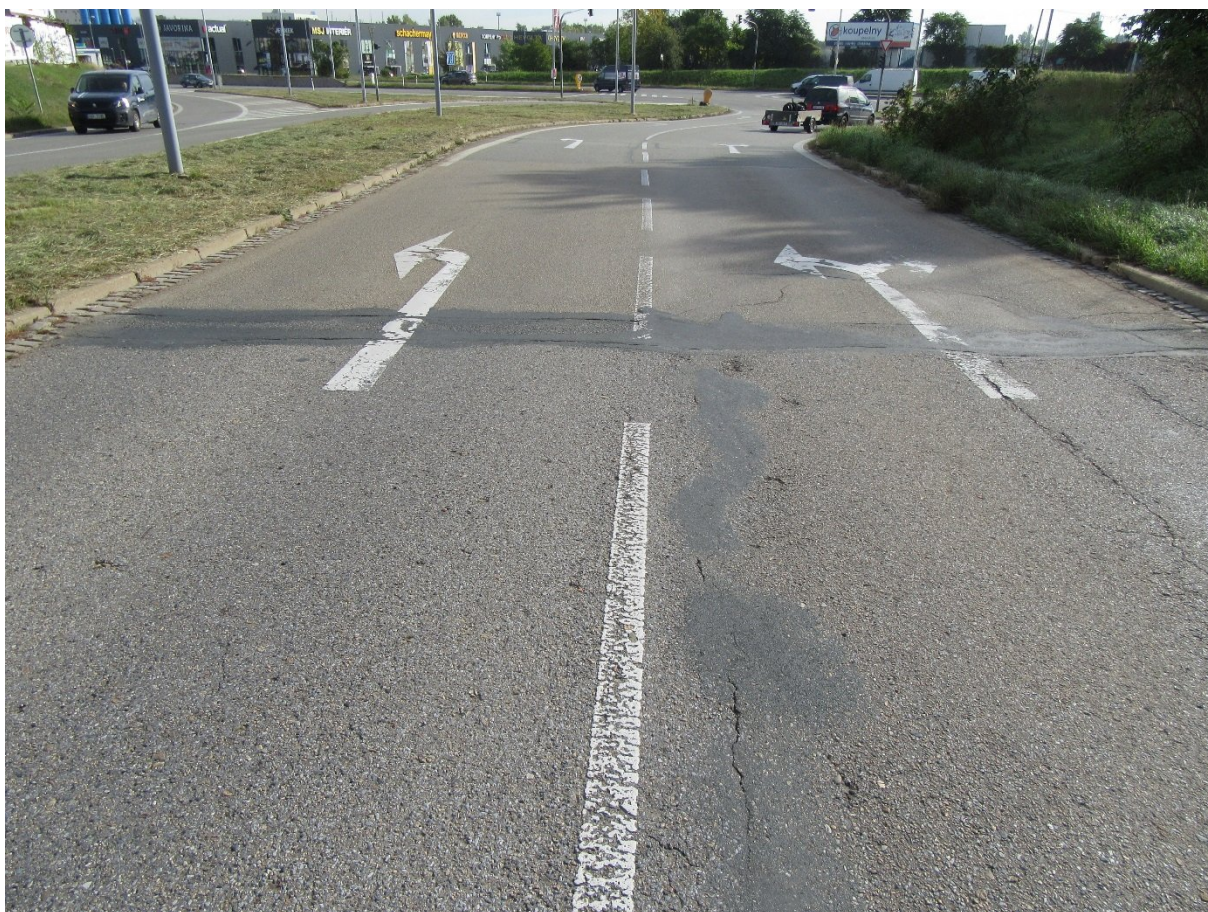
LP, km 0,090-

Podélné rozvětvené trhliny, kaverny, vysprávkou tryskovou metodou, nepravidelné hrboly, vyjeté koleje, příčný překop s vysprávkou a poklesem, za ním změna povrchu.

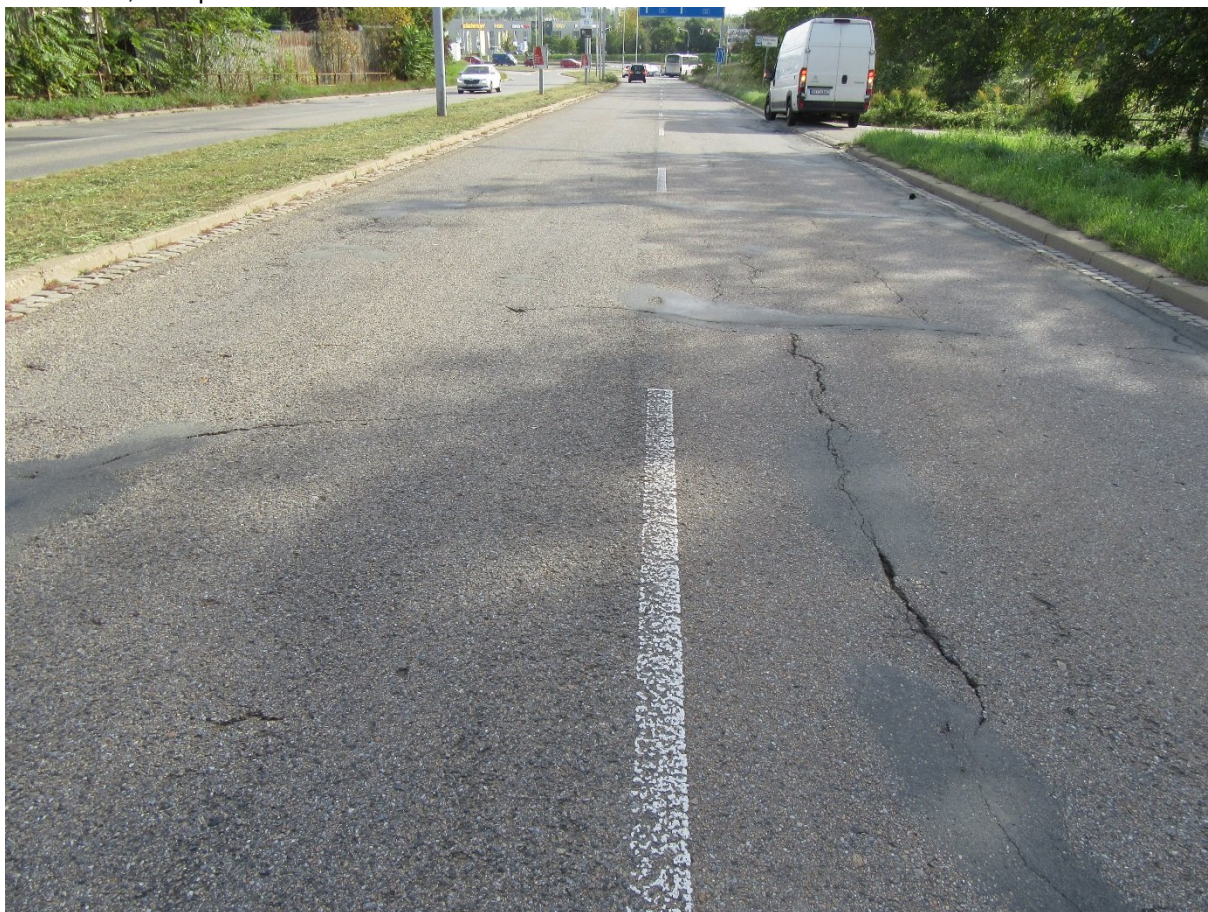
LP, km 0,190-

Příčné, podélné a nepravidelné rozvětvené trhliny, ztráta asfaltového tmelu, hloubková koroze, výtluky, vysprávký tryskovou metodou, nepravidelné hrboly, vyjeté koleje.

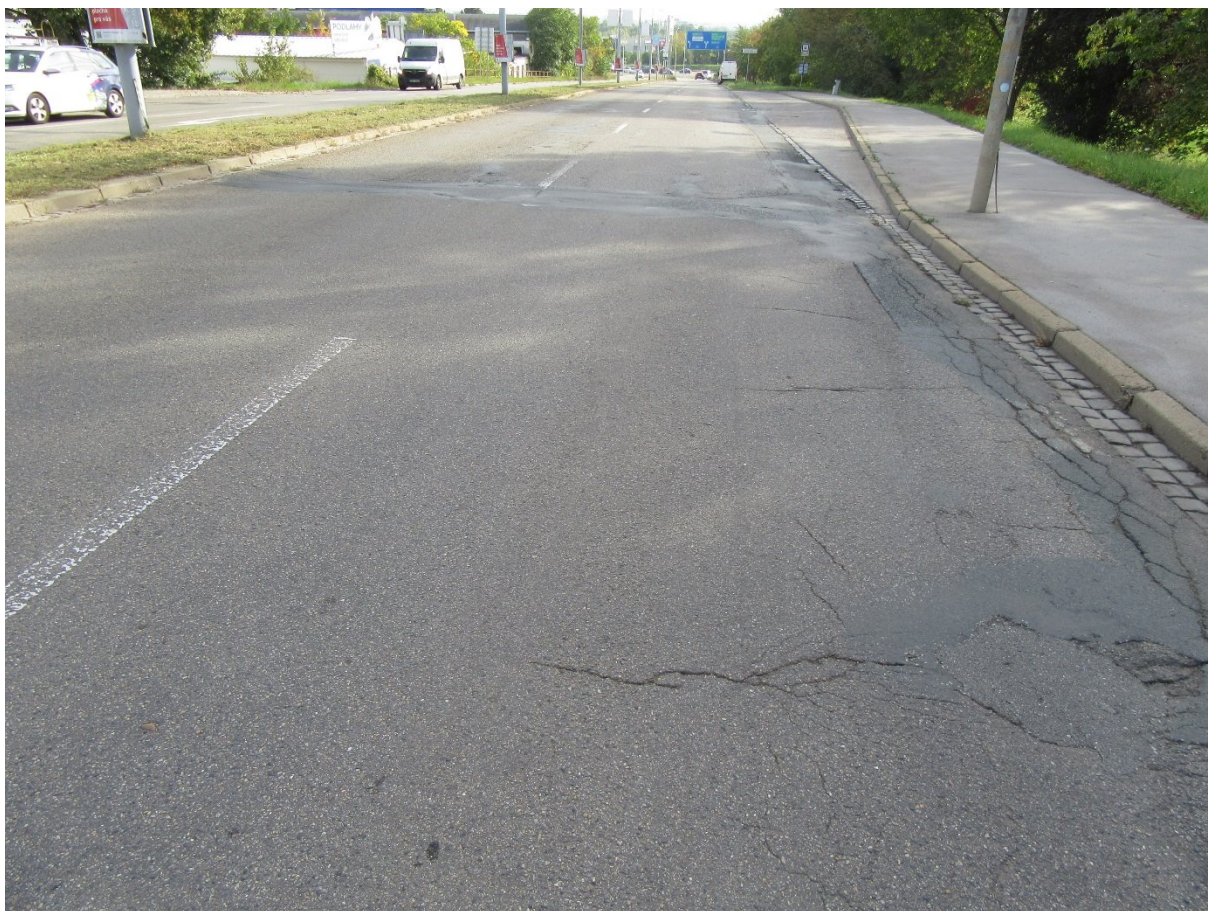
LP, 0,290-

Mozaikové a nepravidelné trhliny, vysprávký tryskovou metodou, nepravidelné hrboly.

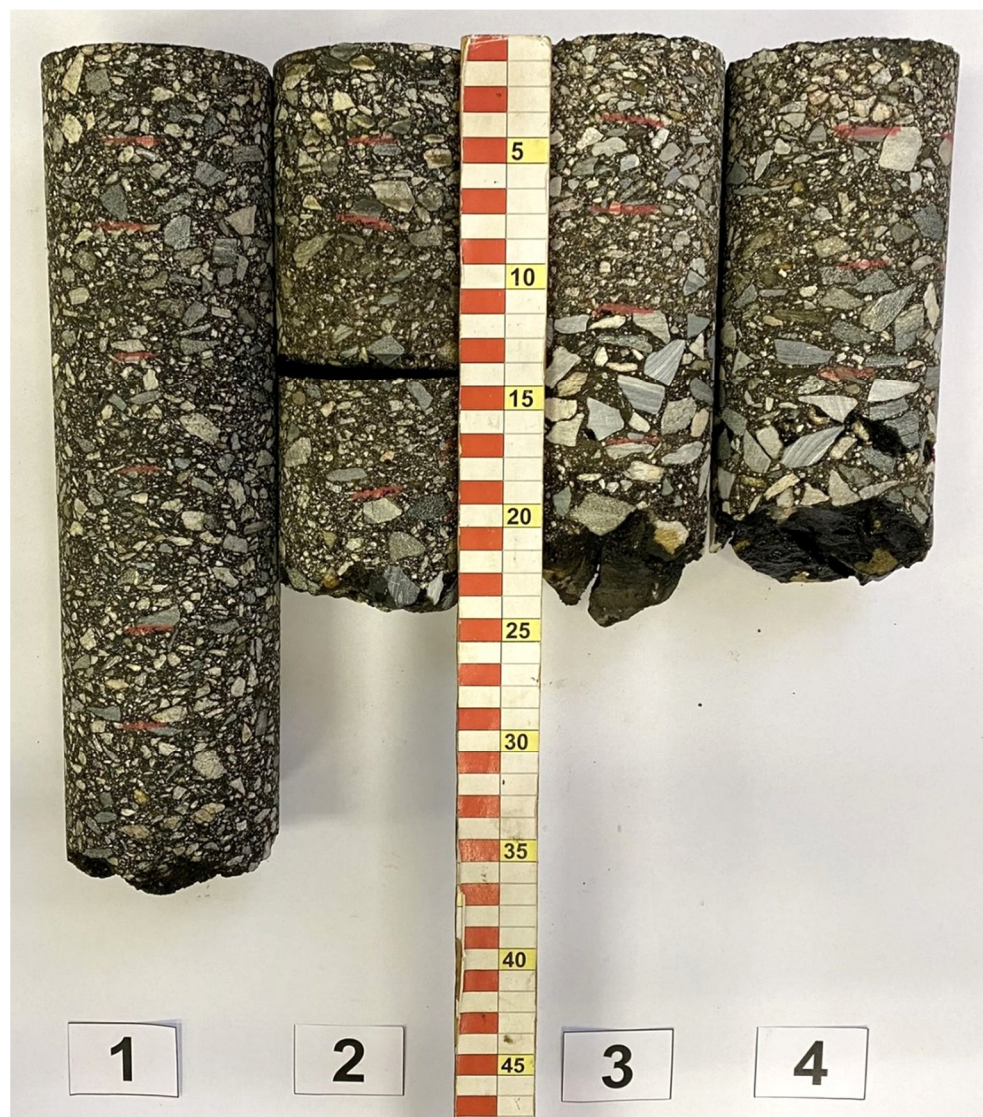
FOTODOKUMENTACE JÁDROVÝCH VÝVRTŮ

Jádrové vývrty:

JV 1 PJP
 km 0,110 / P

JV 2 PJP
 km 0,210 / P

JV 3 LJP
 km 0,220 / P

JV 4 LJP
 km 0,120 / P
