Zpráva o průzkumu a stanovisko k plánované rekonstrukci budovy na adrese Francouzská 426/99, 602 00 Brno – Zábrdovice z hlediska výskytu obecně, a zvláště chráněných synantropních druhů živočichů

Průzkum výskytu netopýrů, rorýsů a jiných chráněných synantropních druhů živočichů byl realizován z důvodu rekonstrukce budovy na adrese Francouzská 426/99 v Brně – Zábrdovicích.

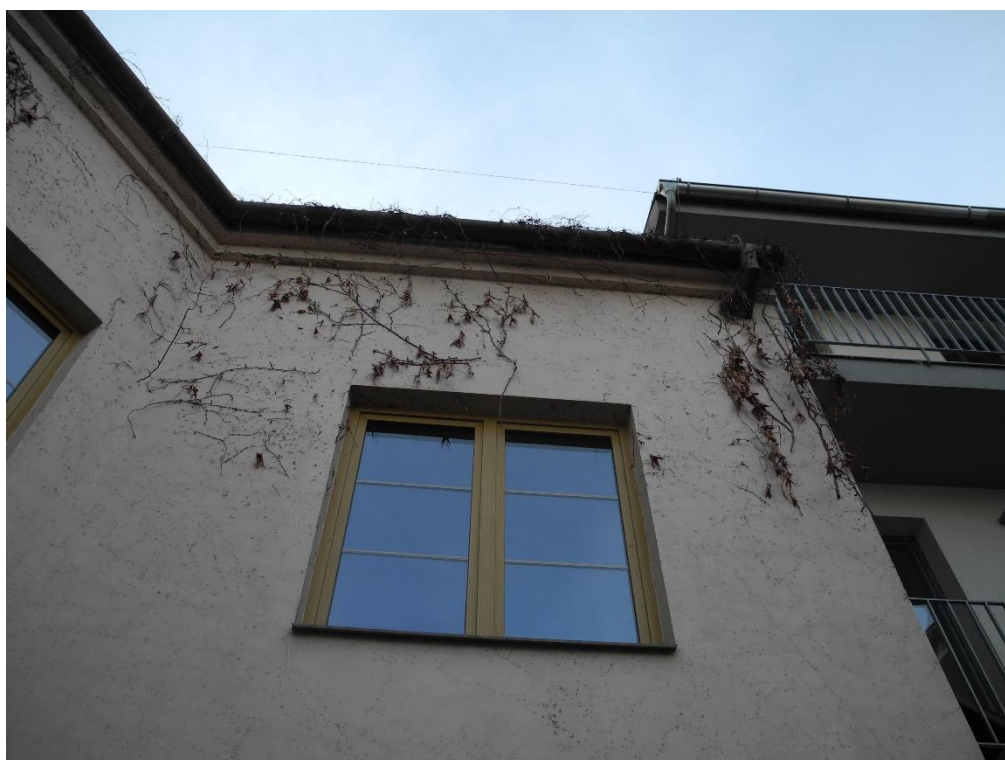
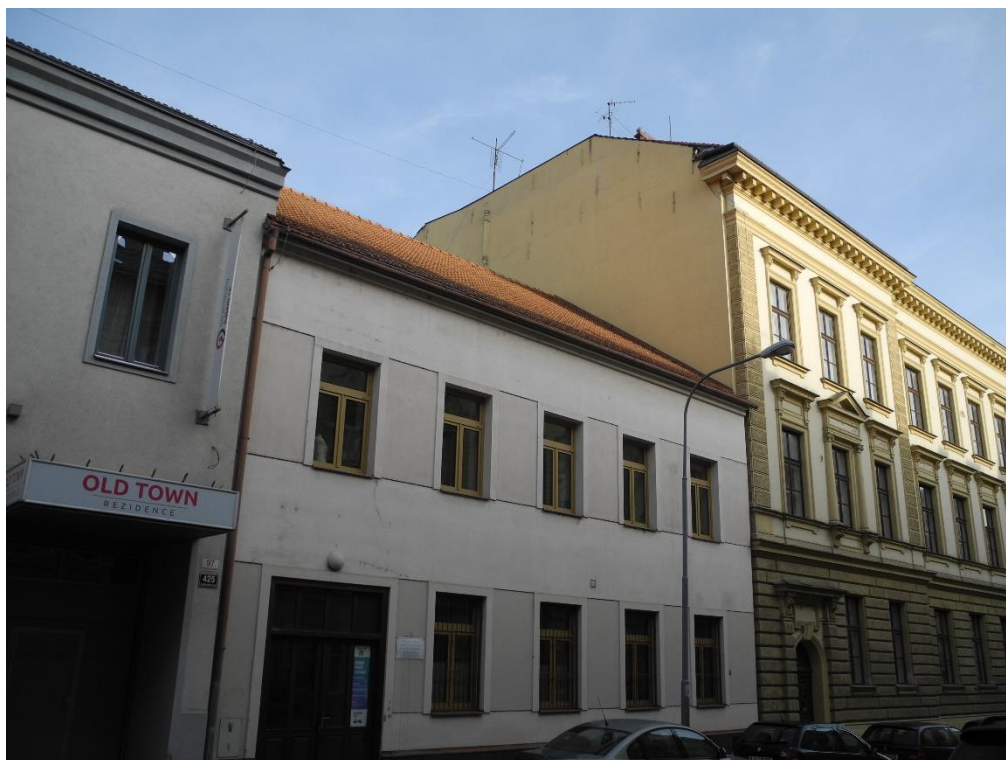
Obr. 1-2: Celkový stav objektu

Jedná se o dvoupodlažní budovu se sedlovou střechou (celkový stav objektu obr. 1-2), je plánována zejména obnova vnitřního prostoru podkroví a střešní konstrukce budovy. Průzkum vycházel z údajů v dostupných databázích a vlastní prohlídky objektu. Ta byla provedena 22. ledna 2024 přímou kontrolou objektu podle závazné „Metodiky posuzování staveb z hlediska výskytu obecně, a zvláště chráněných synantropních druhů živočichů“ Ministerstva životního prostředí. Byla provedena vizuální prohlídka celého objektu zaměřená na zjištění potenciálních úkrytů netopýrů a hnízdišť rorýsů (resp. dalších ptáků) a na zjištění výskytu jejich pobytových znaků (např. trusu podél obvodových zdí). Z šetření byla pořízena fotodokumentace.

Na budově na adrese Francouzská 426/99, kde je plánována rekonstrukce, nebyl prokázán výskyt žádných zvláště chráněných druhů živočichů ani nebyly nalezeny jejich pobytové znaky, při rekonstrukci tedy není třeba žádných speciálních opatření. Jelikož na vedlejším objektu školy zvláště chránění rorýsi prokazatelně hnízdí a ve městech tohoto druhu obecně ubývá hnízdních příležitostí, **doporučujeme** v rámci rekonstrukce budovy Francouzská 99 na objekt umístit alespoň dvě (dvou až tříkomorové) budky pro rorýse. Budky musí být umístěny dostatečně vysoko, nejméně 4 m nad nejbližší překážkou (střechy, garáže, balkony, koruny stromů apod.). Nabídka různých typů budek je k dispozici např. na internetových stránkách

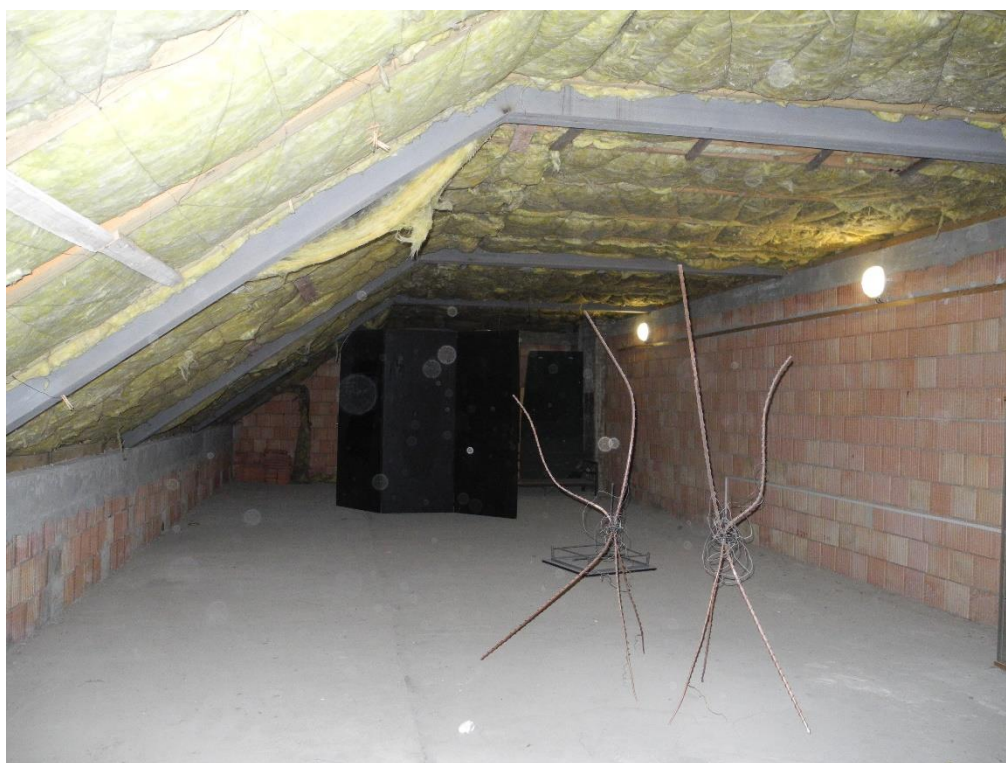
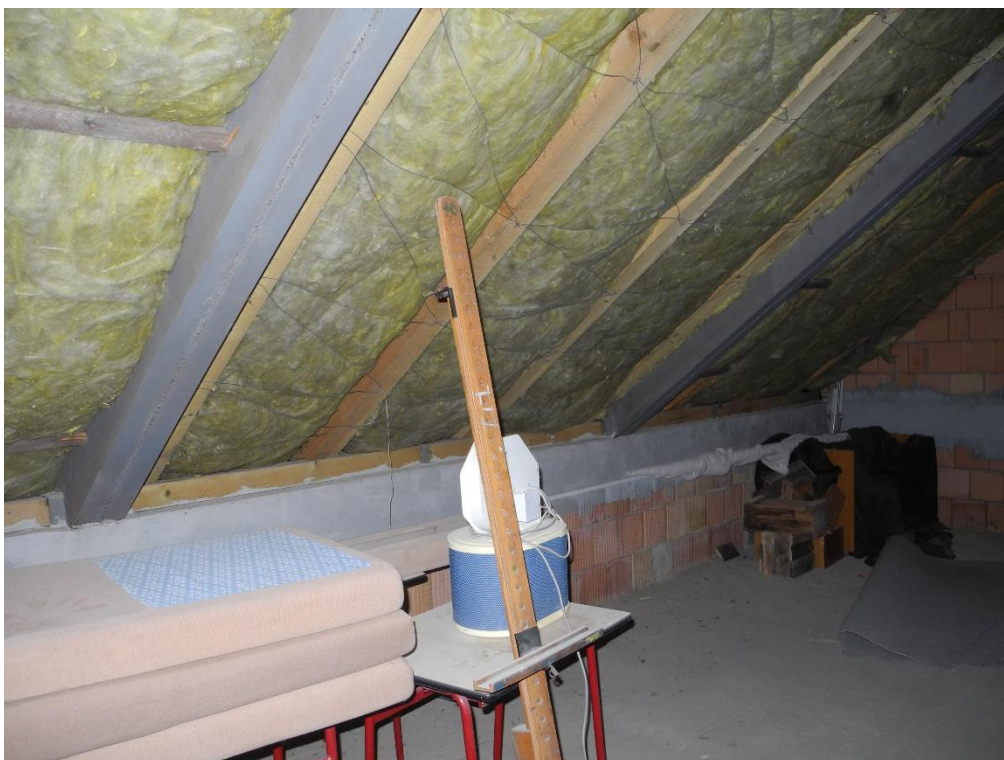
Obr. 3-4: Půdní prostory objektu

V dostupných databázích nebyl nalezen záznam o hnízdění zvláště chráněných druhů živočichů. Při vlastním průzkumu nebyl prokázán výskyt zvláště chráněných živočichů v dané budově ani nebyly nalezeny jejich pobytové znaky. Podstřeší daného objektu je v současné době zabezpečeno a nejsou zde prostory, které by mohly sloužit synantropním živočichům jako úkryty (obr. 3-4).

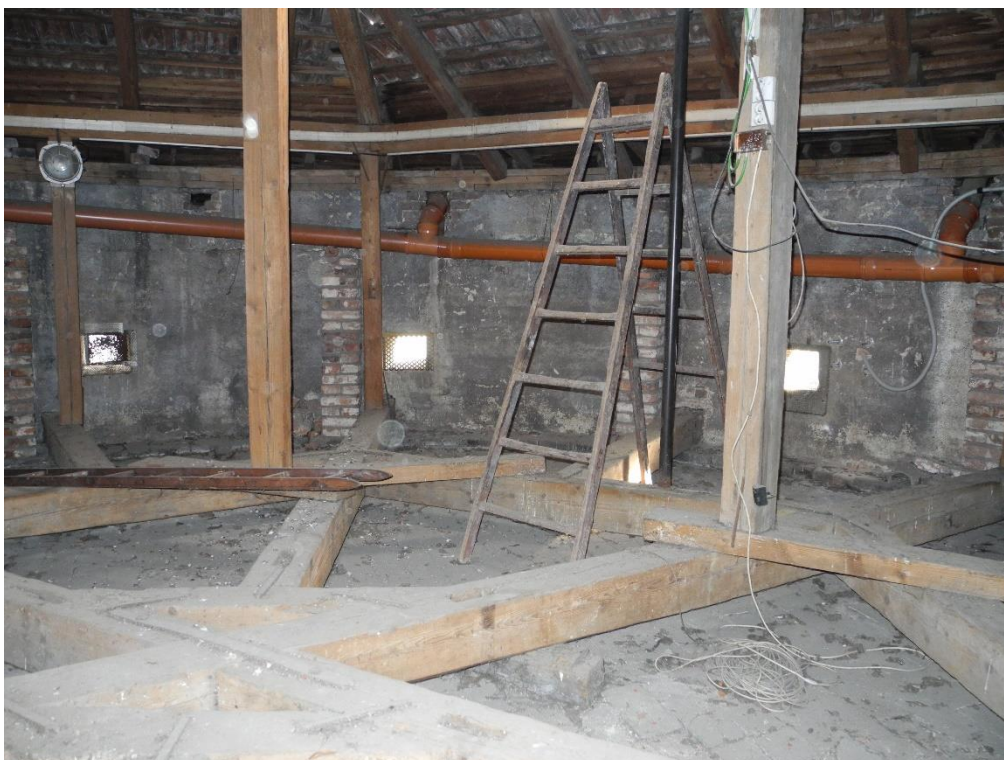
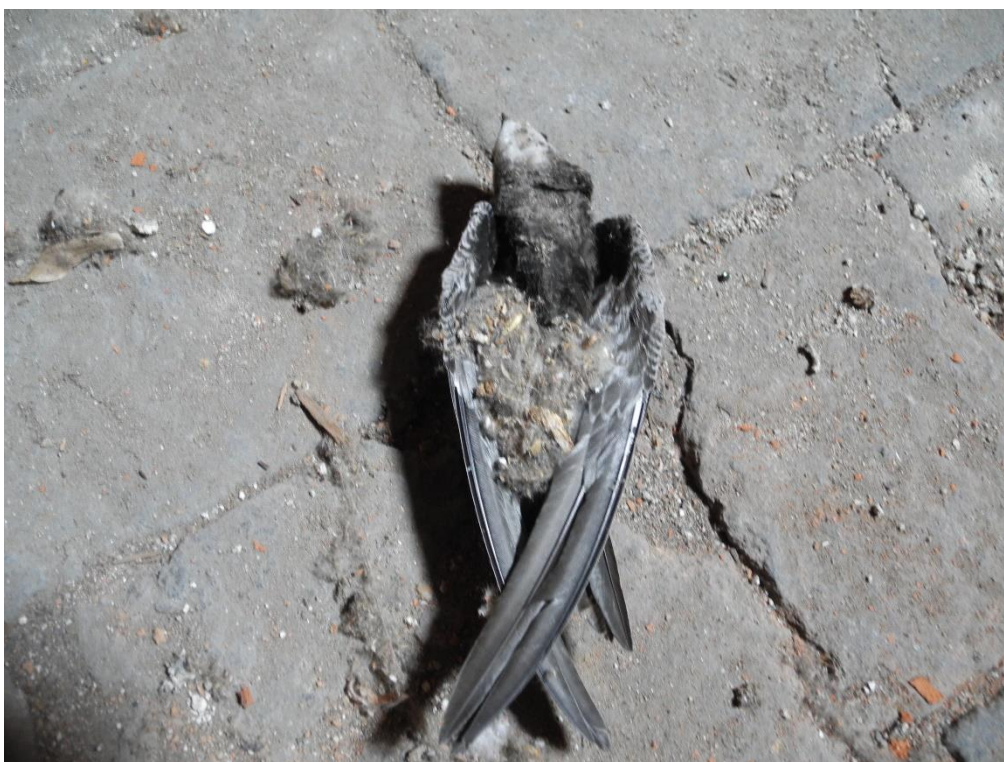
Obr. 5-7: Prostory vedlejší budovy školy, kde hnízdí rorýsi obecní (nalezen mrtvý)

Na půdě vedlejšího objektu školy, který však nebude předmětem rekonstrukce (Francouzská 427/101 a Přadlácká 427/15), však byly nalezeny vhodné prostory k hnízdění a mrtvý rorýs obecný (*Apus apus*). Hnízdění rorýsů v těchto místech je tak vysoce pravděpodobné (obr. 5-7).

obchodu Zelená domácnost (<https://www.zelenadomacnost.com/k/ptaci-budky-na-zed-a-do-zatepleni>), nebo na stránkách www.jizeco.cz, či www.suncom.cz. Některé z doporučených budek lze zakomponovat přímo do zateplovací vrstvy, aniž by vyčnívaly nad fasádu. Dále upozorňujeme, že pokud by v budoucnu probíhala rekonstrukce také v podstřeší vedlejší budovy školy (Francouzská 427/101 a Přádlácká 427/15), je nutné zohlednit zjištěné hnízdění rorýsů.
