Diagnostika vozovky II/381 pro akci: „II/381 Velké Hostěrádky - Dambořice - II/419.“

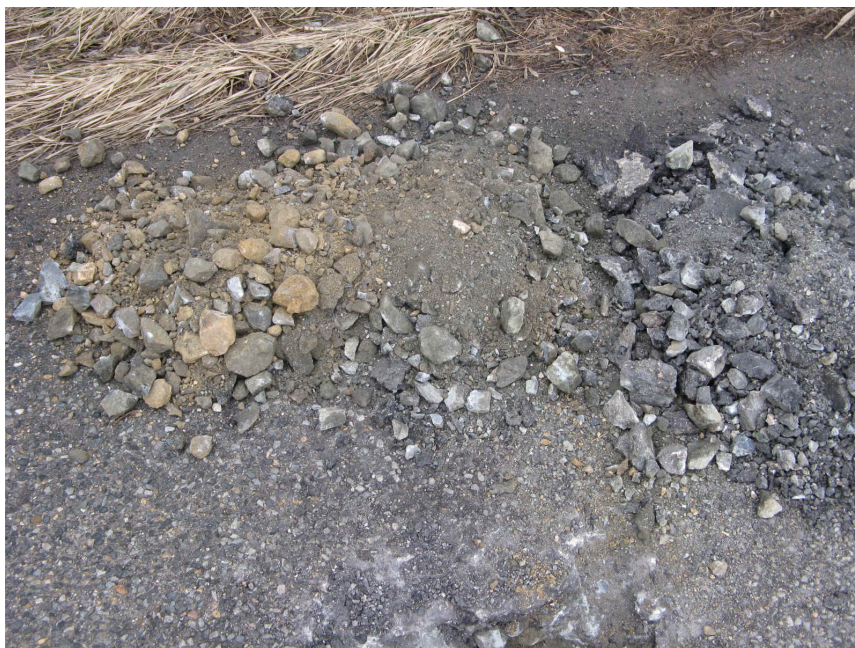
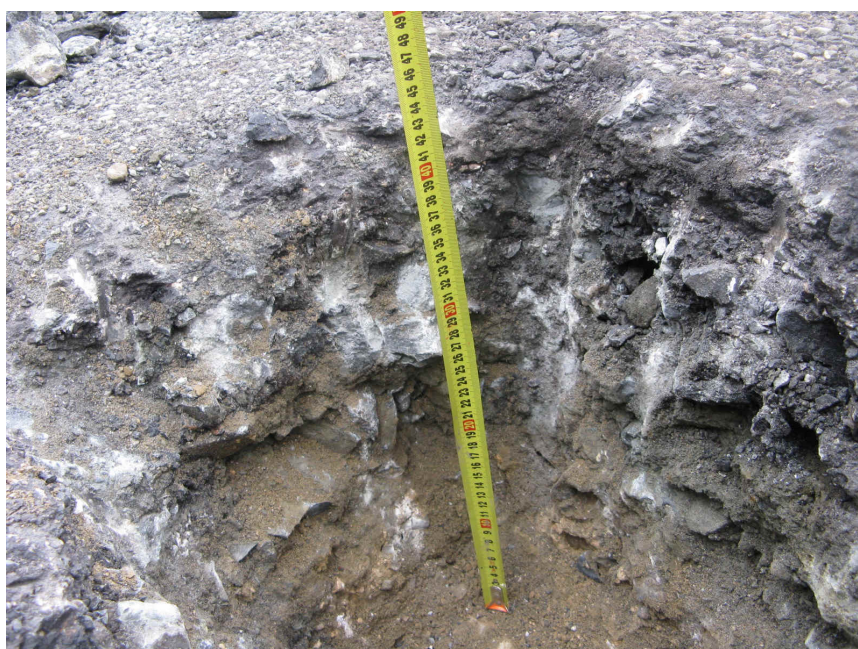
Sonda č. 1 sta. 0,500

Zjištěná konstrukce vozovky:

| - vysrávky a nátěry | 30 mm |
| - penetrační makadam | 200 mm |
| - štěrkodrt' 0-63 | 200 mm |

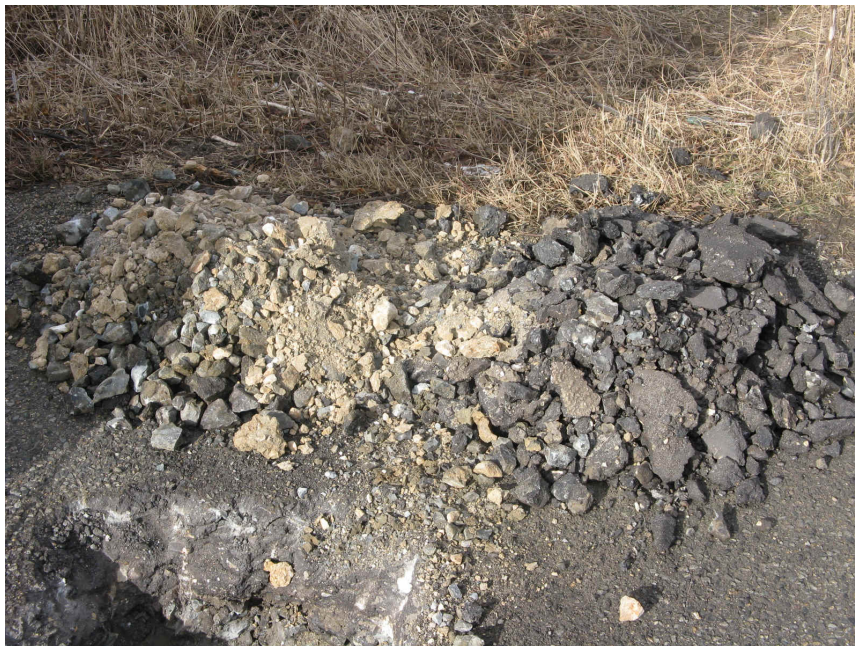
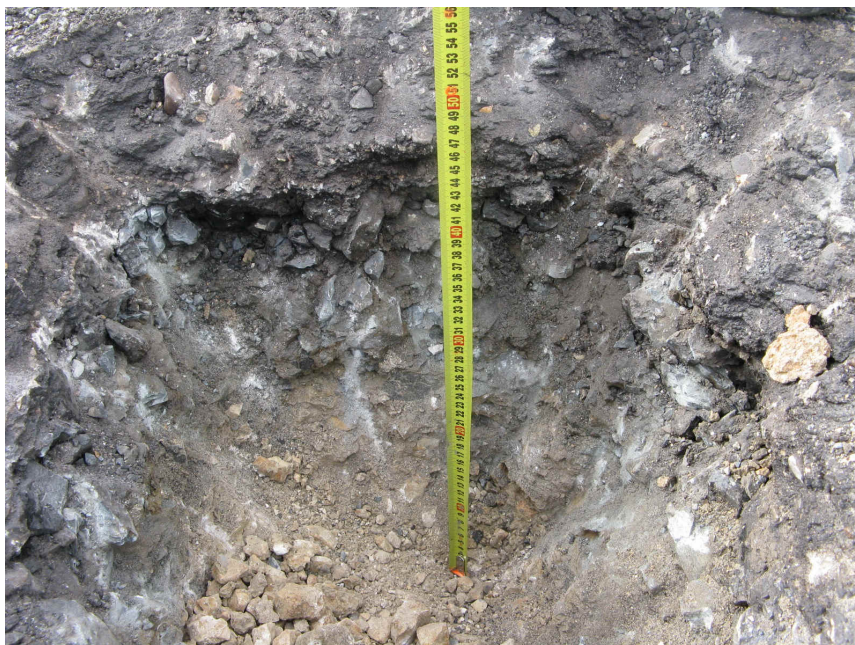
Sonda č. 2 sta. 1,200

Zjištěná konstrukce vozovky:

| - vysprávký a nátěry | 30 mm |
| - penetrační makadam | 200 mm |
| - štěrkodrt' 0-63 | 300 mm |

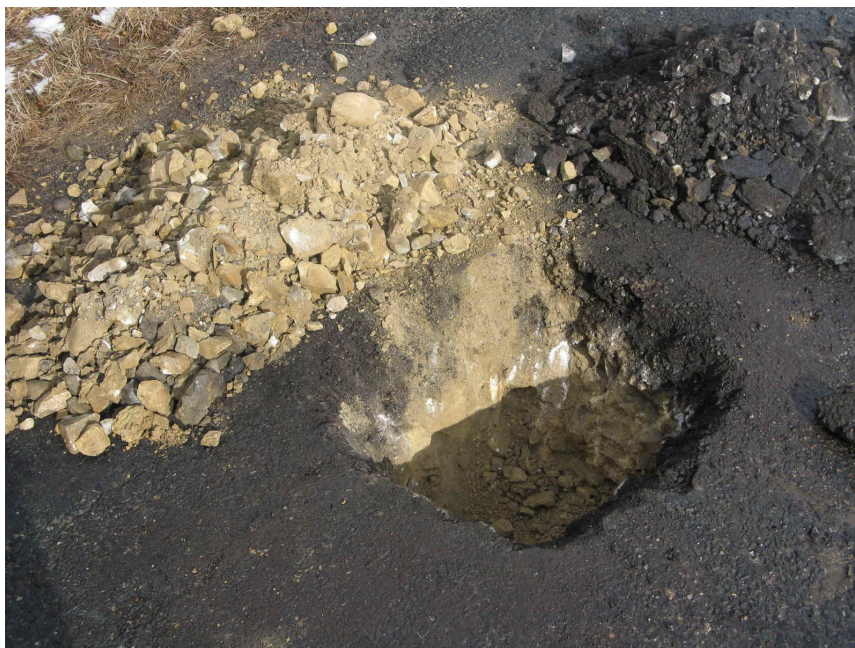
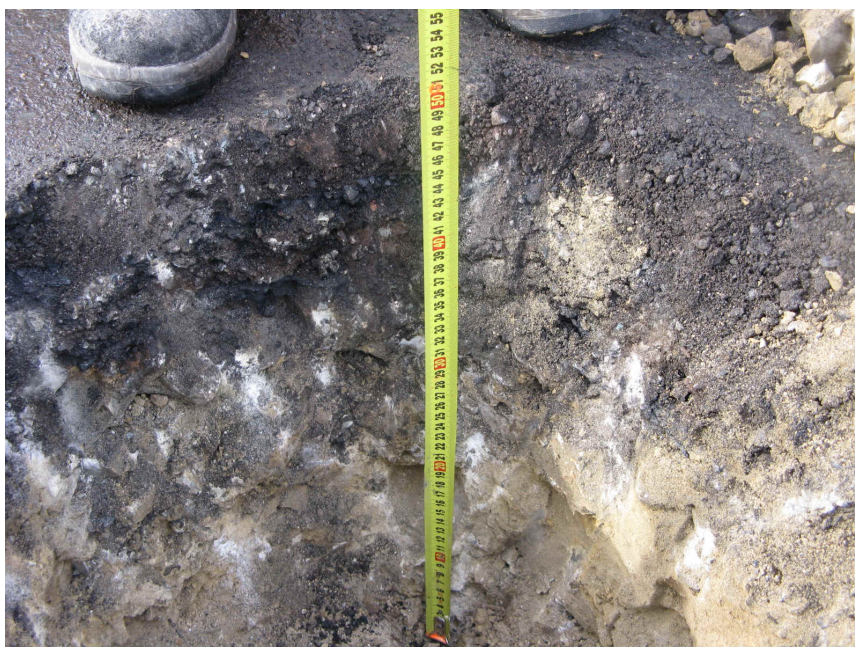
Sonda č. 3 sta. 2,300

Zjištěná konstrukce vozovky:

| - vysprávký a nátěry | 30 mm |
| - penetrační makadam | 300 mm |
| - štěrkodrt' 0-63 | 200 mm |

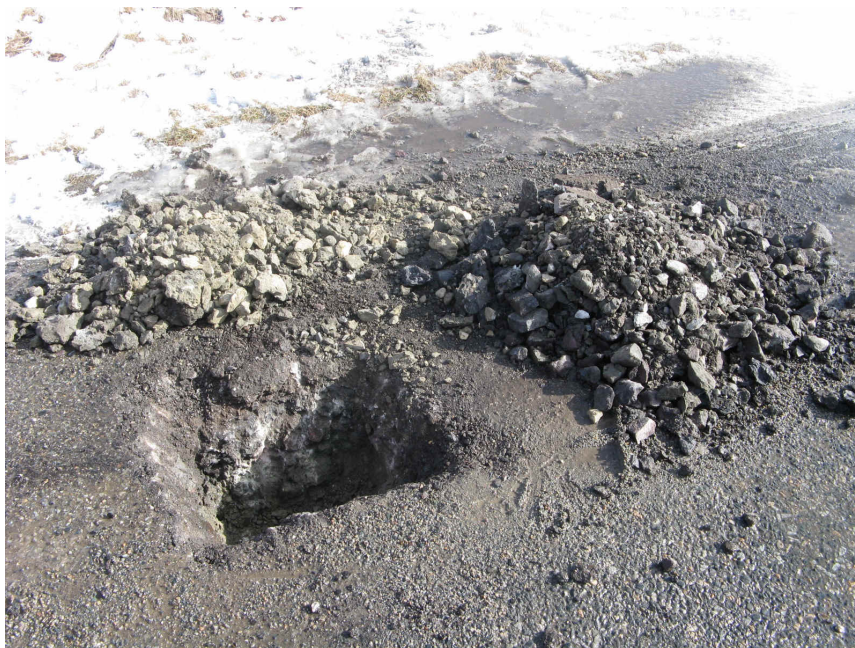
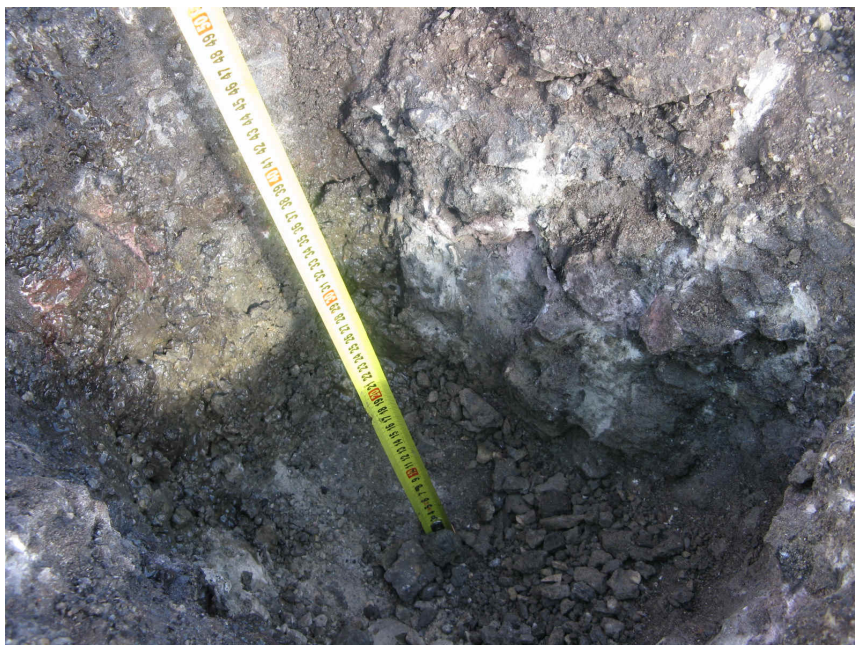
Sonda č. 4 sta. 2,600

Zjištěná konstrukce vozovky:

| - vysprávkky a nátěry | 30 mm |
| - penetrační makadam | 300 mm |
| - štěrkodrt' 0-63 | 200 mm |

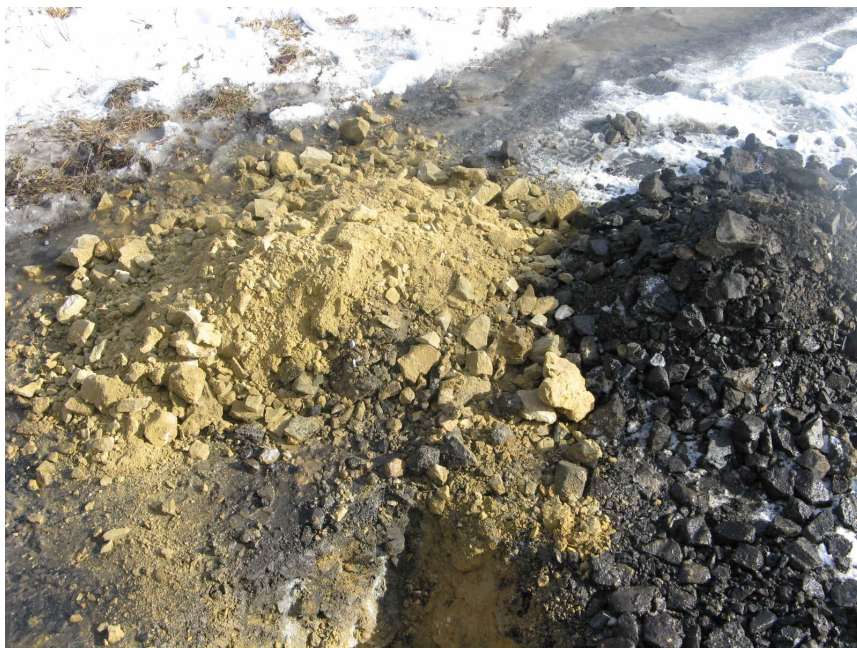
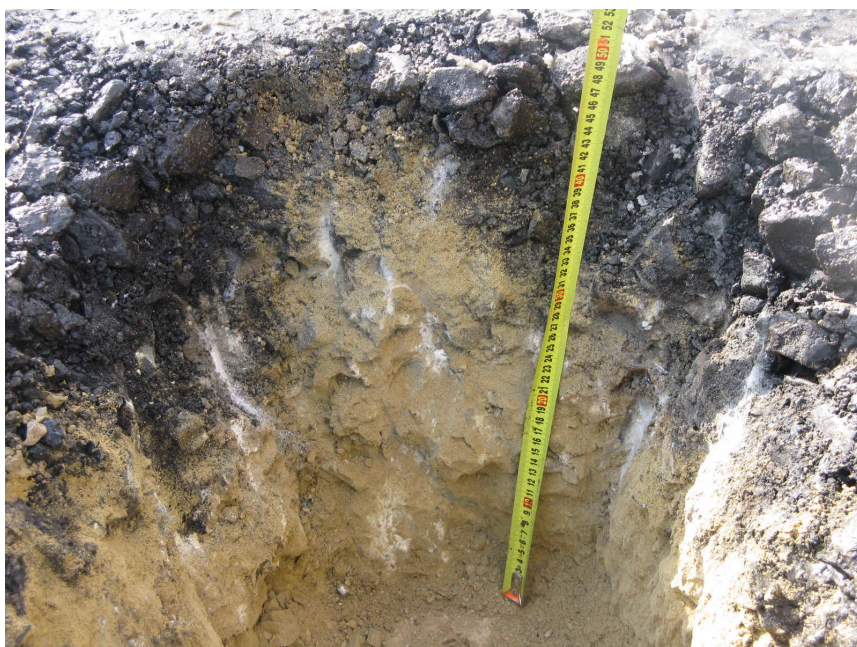
Sonda č. 5 sta. 3,300

Zjištěná konstrukce vozovky:

| - vysprávký a nátěry | 30 mm |
| - penetrační makadam | 250 mm |
| - štěrkodeř 0-63 | 250 mm |

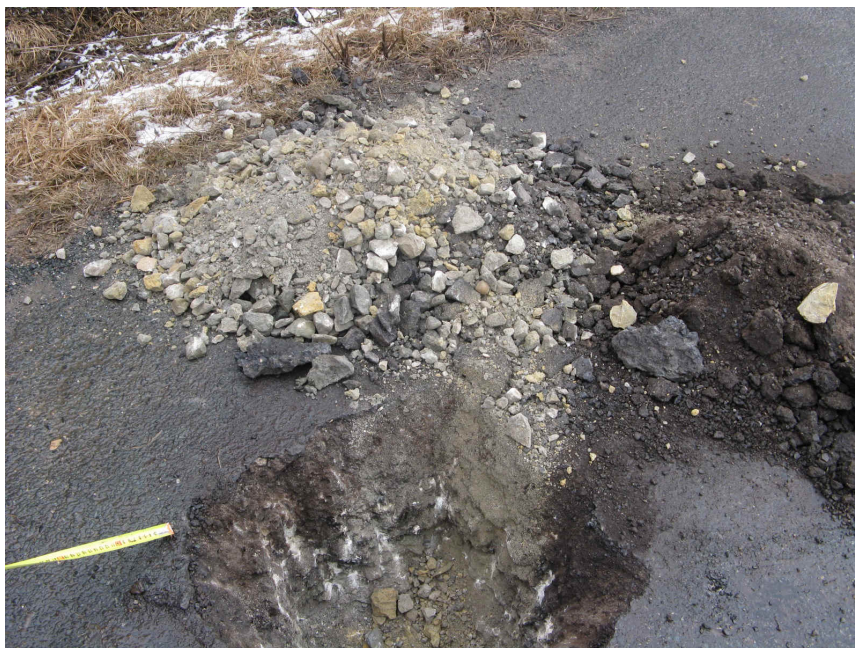
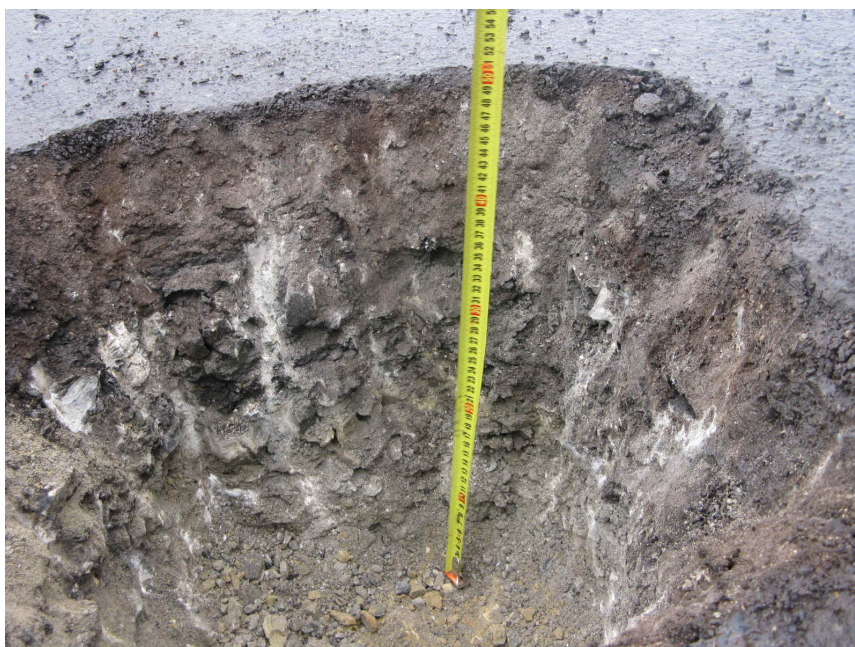
Sonda č. 6 sta. 4,300

Zjištěná konstrukce vozovky:

| - vysprávký a nátěry | 30 mm |
| - penetrační makadam | 250 mm |
| - štěrkodrt' 0-63 | 250 mm |

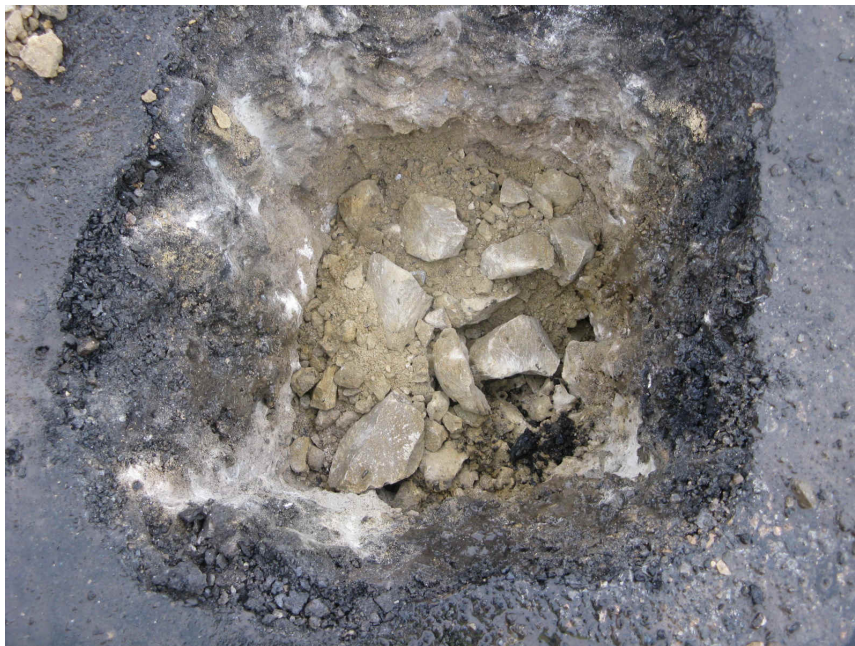
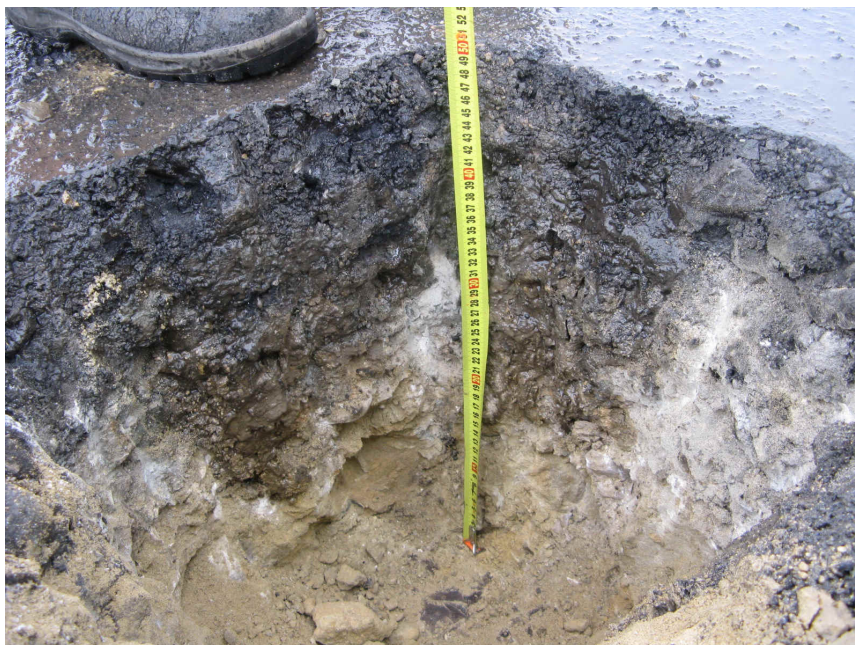
Sonda č. 7 sta. 6,700

Zjištěná konstrukce vozovky:

| - vysrávky a nátěry | 30 mm |
| - penetrační makadam | 200 mm |
| - štěrkodrt' 0-63 | 300 mm |
