# SOUHRNNÝ STAVEBNĚ TECHNICKÝ PRŮZKUM

„Fasáda objektu MDM Brno, Cihlářská 21“

Datum zpracování: 03/2020

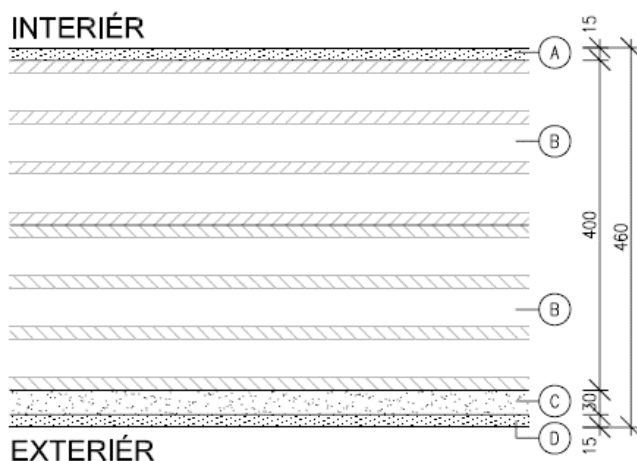
### 1. Skladba

První vrt byl proveden na severozápadní stěně v prostoru jídelny, cca 20 cm od rohu místnosti a 20 cm nad podlahou. Zdivo v této části objektu je vylehčeno použitím dutých keramických tvarovek, pravděpodobně ze Slavíkových cihel – systém „Hurán“. Vnitřní omítky jsou hladké, vápenné. Vnější omítky jsou vápenocementové hlazené, provedené na vápenocementovou jádrovou omítku. Tloušťka vlastního zdiva je 40 cm a tloušťka povrchových úprav je v interiéru 1,5 cm a v exteriéru 4,5 cm.

- Umístění: Objekt „A“ v jídelně 1NP
- Tl. Fasádní omítky: 45 mm

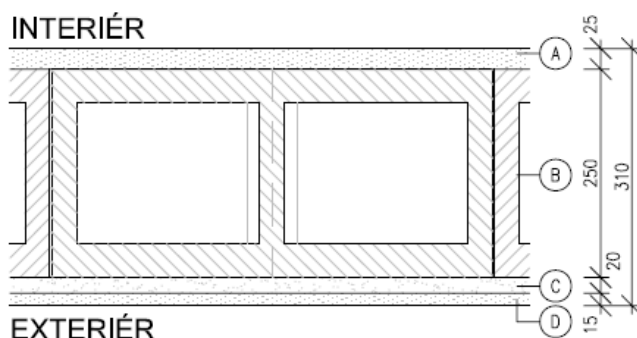
### 2. Skladba

Druhý vrt byl proveden na jihozápadní stěně v prostoru tanečního (koncertního) sálu v části zdiva vyzděného do oblouku, cca 200 cm od počátku oblouku a cca 150 cm nad podlahou. Zdivo v této části objektu je vyzděno z křemelinových tvárnic, pravděpodobně systém „Isostone“, které jsou vylehčeny dutinami. Vnitřní omítky jsou hladké, vápenocementové. Vnější omítky jsou vápenocementové hlazené, provedené na vápenocementovou jádrovou omítku. Tloušťka vlastního zdiva je 31 cm a tloušťka povrchových úprav je v interiéru 2,5 cm a v exteriéru 4,5 cm. Tloušťka povrchových úprav může být z důvodu vyzdění zdiva do oblouku proměnlivá.

- Umístění: Objekt „A“ v tanečním sále 3NP
- Tl. Fasádní omítky: 35 mm

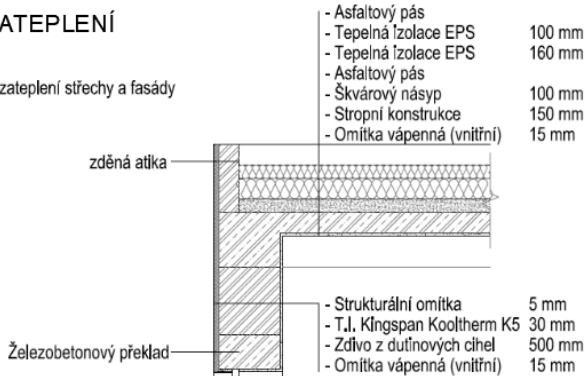
### Detail u atiky - VNĚJŠÍ ZATEPLENÍ

Výkres detailu, průběh teplot a posouzení izoterm,  
převzato ze stavebně technického průzkumu z r. 2010

- zateplení střechy a fasády
