Most 4001-2

Most přes zátopní území za Hostimí

HLAVNÍ PROHLÍDKA

Datum provedení prohlídky: 11.4.2019

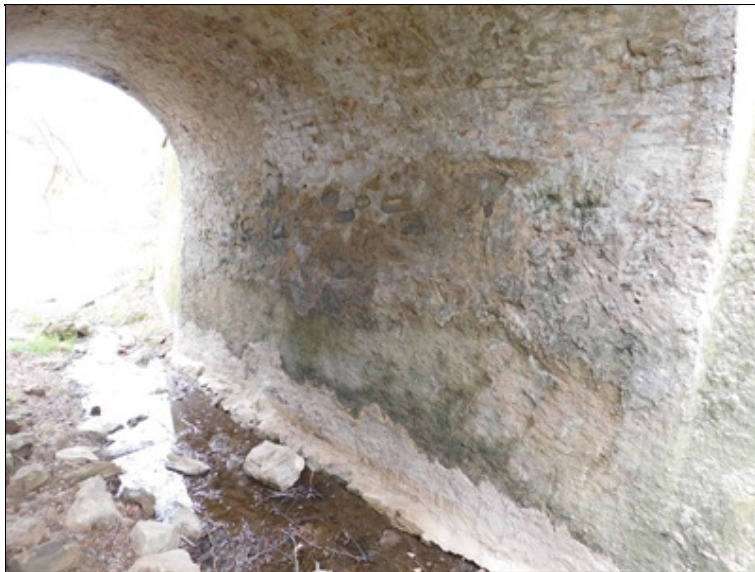
Opěra O2

Naplaveniny v korytě pod mostem, okolí zarostlé keři a vegetací. V místě styku s vodou není provedeno opevnění opěr, dochází k vyplavování spárové malty a podemílání opěr a křídel (momentálně zapravené).

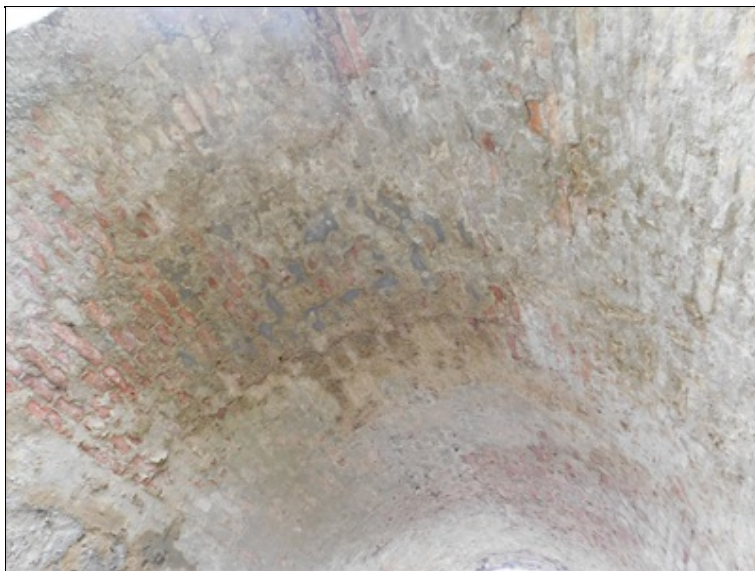
Podhled NK

[2.1]	2	Nosná konstrukce	Zdivo klenby zavlhlé, omítka strávená, cihly degradují, mrazový opad. Vlevo je kraj klenby odtržen i s čelní zídou s kavernou a degradujícím zdivem - trhlina vychází z OP2 do koruny NK a směrem k OP1 přechází do čelní zídky.
-------	---	------------------	--

[1] 2 Nosná konstrukce Sledovat trhlinu v klenbě.

[3] 2 Nosná konstrukce Provést zapravení trhliny a sanaci uvolněného zdiva v levé části klenby - hrozí postupné odpadání cihel a rozpad dané části klenby

[4] 2 Nosná konstrukce Nechat zpracovat projekt na rekonstrukci či nahrazení mostu. Je třeba zapravit trhlinu vlevo v klenbě, provést sanaci zdiva v klenbě, opěrách, čelních zdech a křídlech, vč. omítek, opevnit opěry a křídla v korytu vodoteče, podchytit krajnice na předpolích (gabionové či betonové zdi).
