# **Most 4001-1**

Most přes Nedveku v Hostimi

## **HLAVNÍ PROHLÍDKA**

Datum provedení prohlídky: 4.7.2020

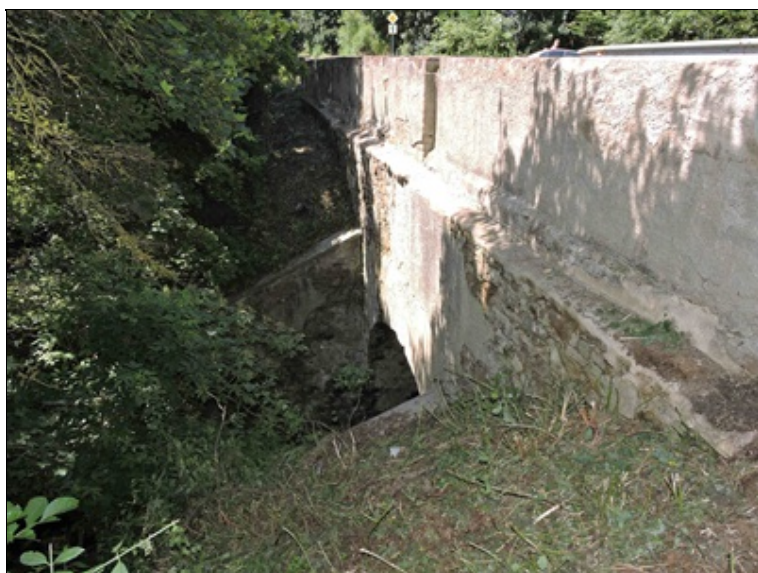
[2.2] 2.4 Čelní zdi a přesypávka Čelní zdi mají vypadané spárování a opadanou omítku na levé straně.

Celkový pohled levá strana
