# **Most 3945-5**

Most přes Střelický potok ve Střelících

## **HLAVNÍ PROHLÍDKA**

Datum provedení prohlídky: 3.4.2019

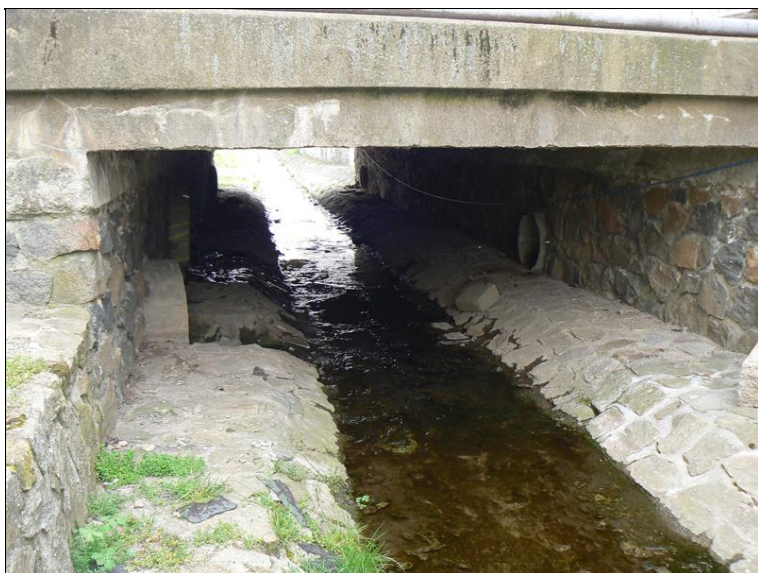
| [2.1] | 2 | Nosná konstrukce | Tvar konstrukce je bez viditelných geometrických změn. Izolace je pod římsami i jinde porušena, mírně zatéká na svislé plochy krajních nosníků, degradace betonu do hl. 3 cm na kraji NK, obnažená výztuž koroduje, NK v podhledu u povodní strany ztratila krytí ve velké ploše (šířka ca 1m v délce přemostění, odpadlý beton leží v korytě), v tomto místě je prakticky strávená příčná výztuž a podélná též masivně koroduje. Na čelech trhliny s inkrustacemi. |

08-Pohled pod most.jpg
