**ZKRÁCENÝ DIAGNOSTICKÝ PRŮZKUM  
PROTOKOLY O ZJIŠTĚNÝCH  
SKUTEČNOSTECH**

mostu ev.č. 377-008 přes železnici a vlečku  
na silnici II/377 v obci Rájec-Jestřebí

## most Rájec - Jestřebí

ev.č. 377 - 008

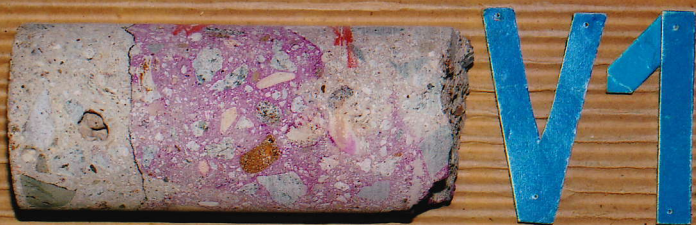
VÝVRT č. V 1  
Diagnostický vývrt  $\Phi$  50 mm z třetího sloupu 4. (mezilehlé) podpěry, ze strany 3. pole, 940 mm od jeho levé hrany a 4900 mm pod pohledem UP, u zkušebního místa NDT (Schmidt) č. 13

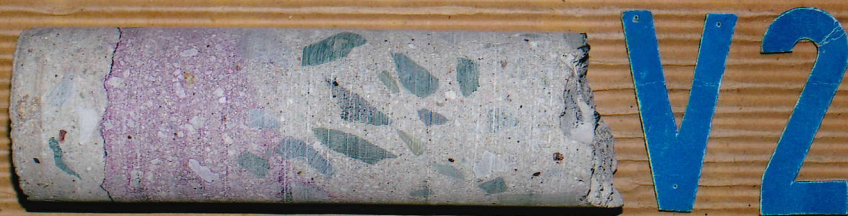
VÝVRT č. V 2  
Diagnostický vývrt  $\Phi$  50 mm z sloupského líce úložného prahu 3. (mezilehlé) podpěry, 900 mm od prvního sloupu a 370 mm pod jeho temenem, u zkušebního místa NDT (Schmidt) č. 18

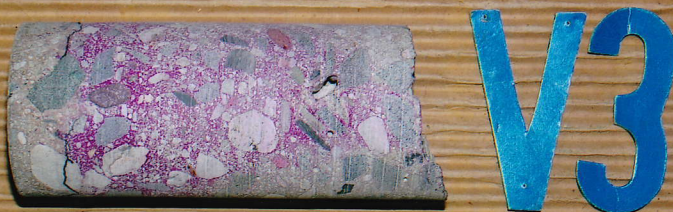
VÝVRT č. V 3  
Diagnostický vývrt  $\Phi$  50 mm z pravé fasády 9. nosníku, 500 mm před lícem 5. podpěry, sloupské opěry a 700 mm nad jejím pohledem u zkušebního místa NDT (Schmidt) č. 32

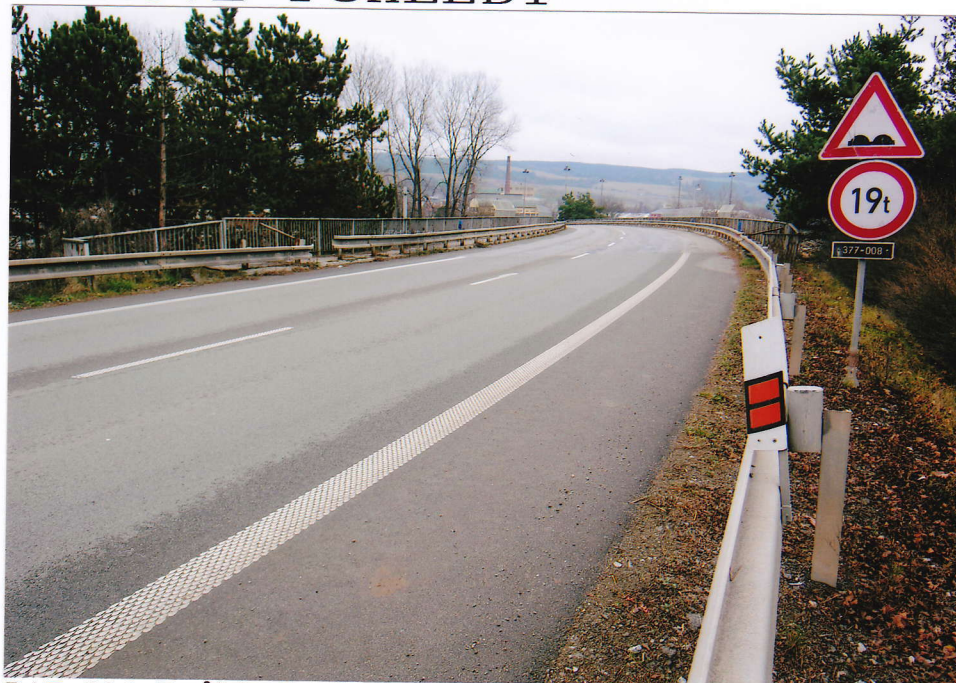
Obr.B45-801 Průhled přibližně tečnou k ose převáděné silnice č.377 od Č.Hory ke Sloupu v M.Krasu. Pohled ve směru stanič.

- vlevo je směr železnice Česká Třebová, vpravo Brno,
- most je v levostranném oblouku šikmý, šikmost pravá,
- most převádí dvoupruhovou silnici se širokými krajnicemi a chodníky na obou okrajích. Chodníky mají slušnou šířku, není jisté zda jsou jen služební, ale chodci jej nevyužívají. Nástup na ně je možný v přerušených a koncovkami opatřených svodnicích. Jinak jsou svodidla průběžná,
- most je na začátku i konci vybaven dopravními značkami normální zatížitelnosti redukováné stavem mostu, značkami vyznačující nerovnosti kolem MZ a opravovaných trhlin ve vozovce a tabulkami s evidenčním číslem mostu.

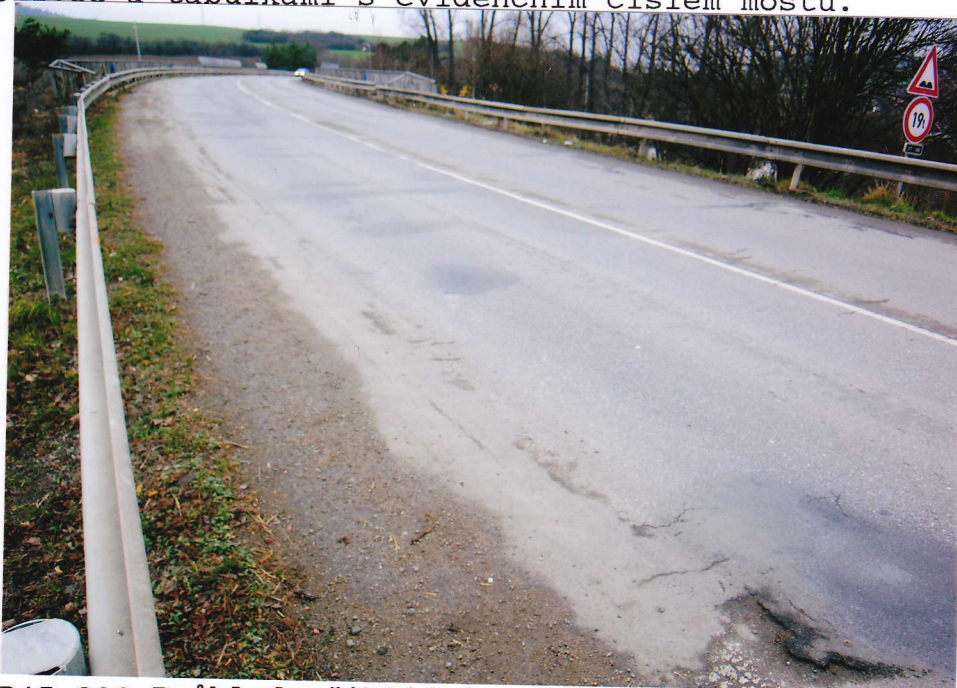
Obr.B45-802 Průhled přibližně tečnou k ose převáděné silnice č. 377 od Sloupu v Moravském Krasu k Černé Hoře. Pohled proti směru stanižení,  
- viz obr. B45-801 v obráceném pořadí.

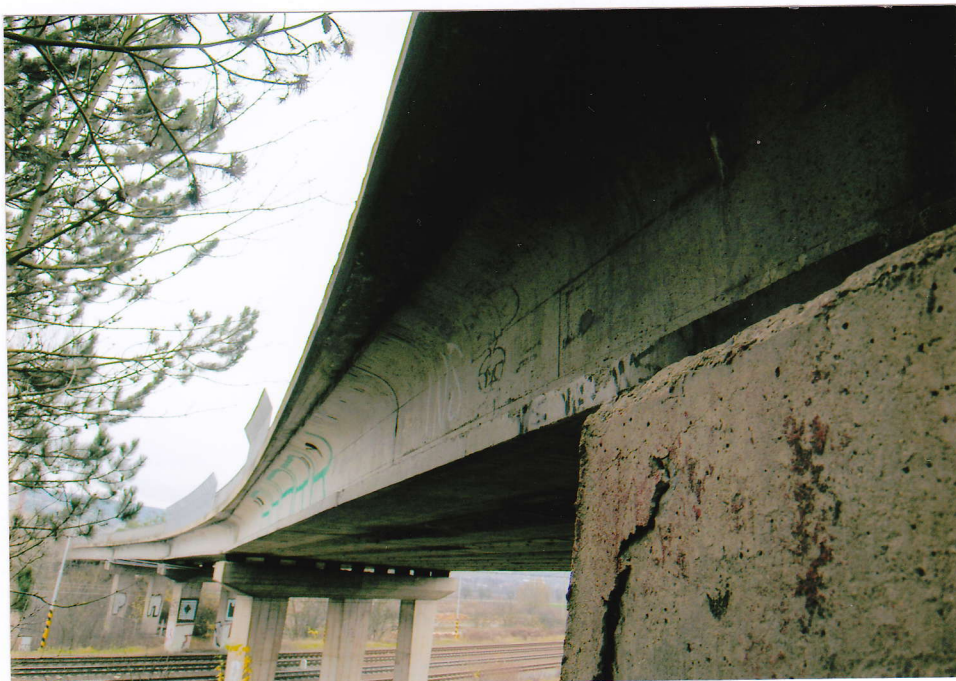
Obr.B45-803 Levá strana mostu. Pohled od 1. podpěry ve směru staničení, k obci Sloup,

- spodní stavby je monolitická. Dvě koncové podpěry, černo-horská a sloupská opěra jsou masivní ve tvaru zdí, mezi-lehlé jsou členěné ve tvaru dolů otevřeného rámu, složené ze tří sloupů obdélníkového půdorysu a úložného prahu průřezu nepravidelného šestiúhelníku s málo převislými konci,
- NK tvoří 4 pole vždy z 9 prefabrikačních dodatečně předpínaných nosníků I-73 skladebné dl. 30,0 m uložených na ocelolitinová ložiska. Na podpěře 2., 3., 5. pevné na podpěře 2., 4. pohyblivé.

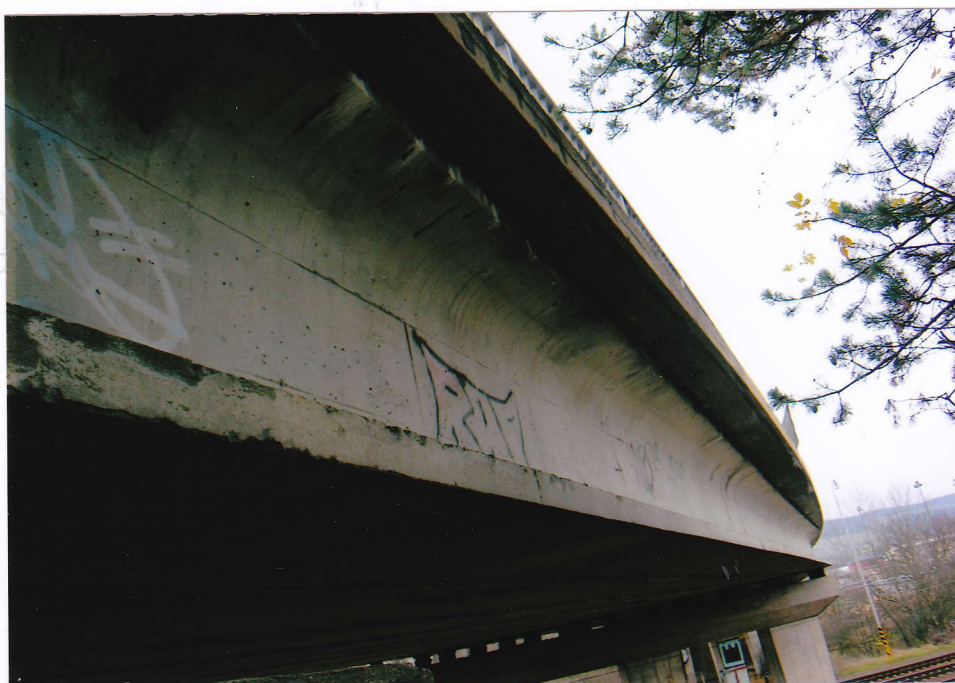
Obr.B45-804 Část pravé strany mostu (1. pole). Pohled od 1. podpěry ve směru staničení, k obci Sloup,

- viz obr. B45-803.

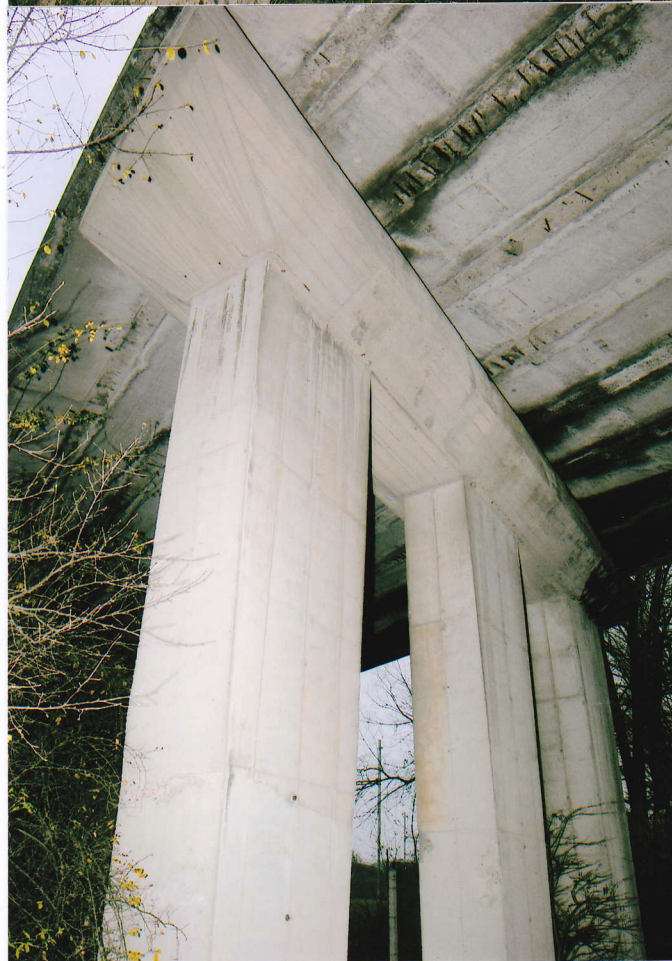
Obr. B45-857

Čtvrtá, mezilehlá podpěra. Pohled diagonálně k Černé Hoře a doleva,

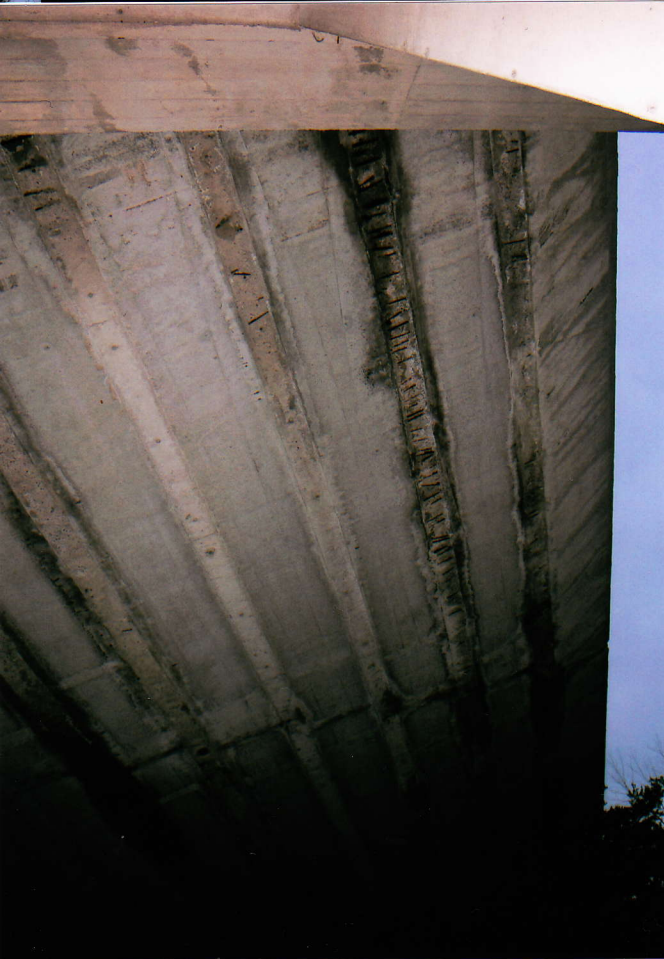
Obr.B45-872

Podhled pravé poloviny 1. části 4. pole. Pohled od 4. podpěry směrem ke Sloupu,
