# PROTOKOL O ZJIŠTĚNÍ STAVU PŘEDPJATÉ VÝZTUŽE

| datum prací: 25.10.2012 | | O B J E K T :<br>most ev.č. 377 - 008 přes<br>míst.komunik.a železn.v Rájci-Jestřebí | |

**most ev.č.377-008 přes žel. Brno-Česká  
Třebová na sil.II/377 v obci Rájec-Jestř**  
var. 2

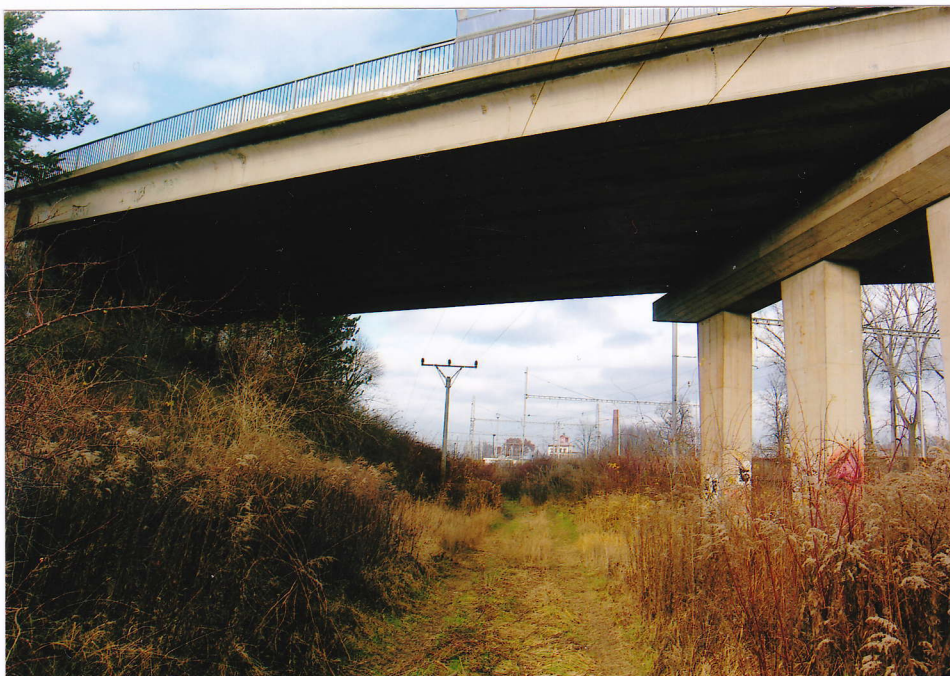
Obr.B45-140 Území v 1. mostním otvoru. Pohled zprava do le-  
va. Vlevo je směr Č.Hora, vpravo Sloup,  
- územím prochází místní komunikace, polní cesta, využívaná  
jen pro práce na sousedních zemědělských pozemcích.

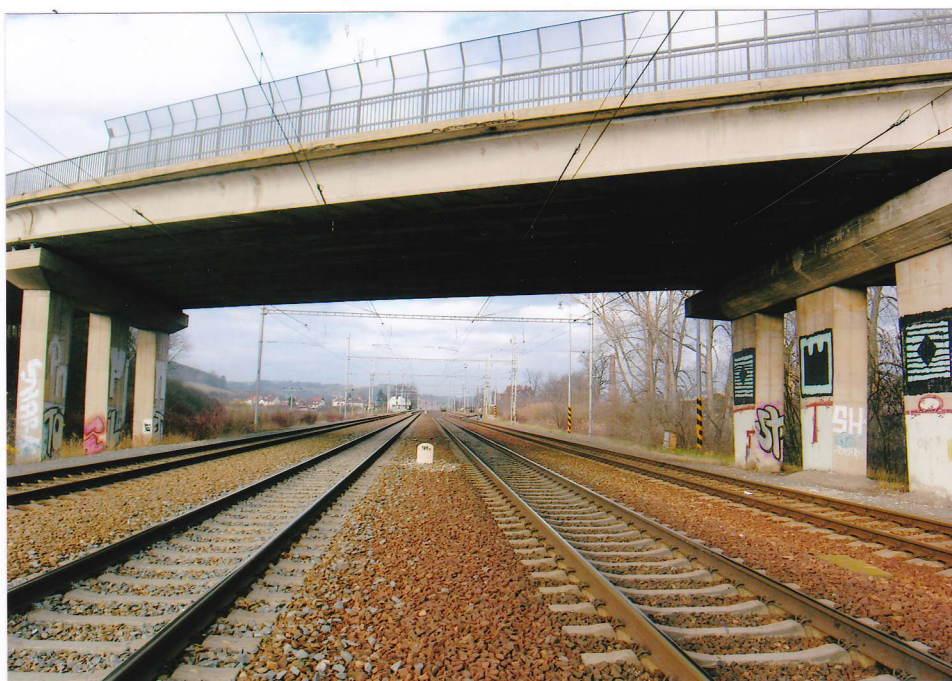
Obr.B45-141 Území ve 2. mostním otvoru. Pohled zprava do le-  
va. Vlevo je směr Č.Hora, vpravo Sloup,  
- územím prochází čtyři koleje elektrifikované železniční  
trati Česká Třebová - Brno.

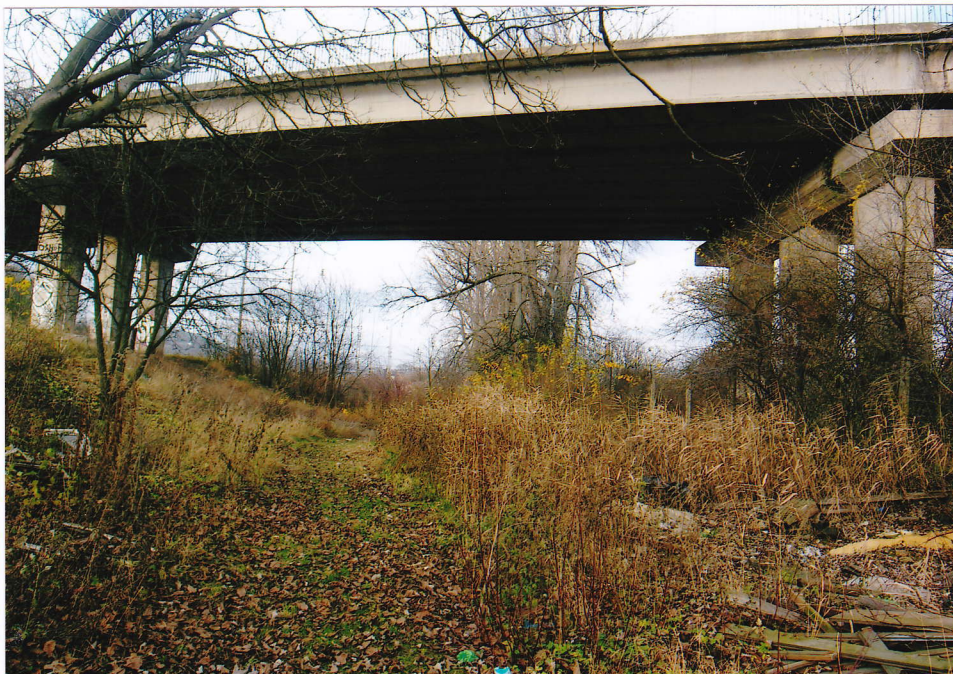
Obr.B45-143 Území ve 3. mostním otvoru. Pohled zprava do le-  
va. Vlevo je směr Č.Hora, vpravo Sloup,  
- územím prochází zarostlá místní komunikace, poslední dobou  
již nevyužívaná.

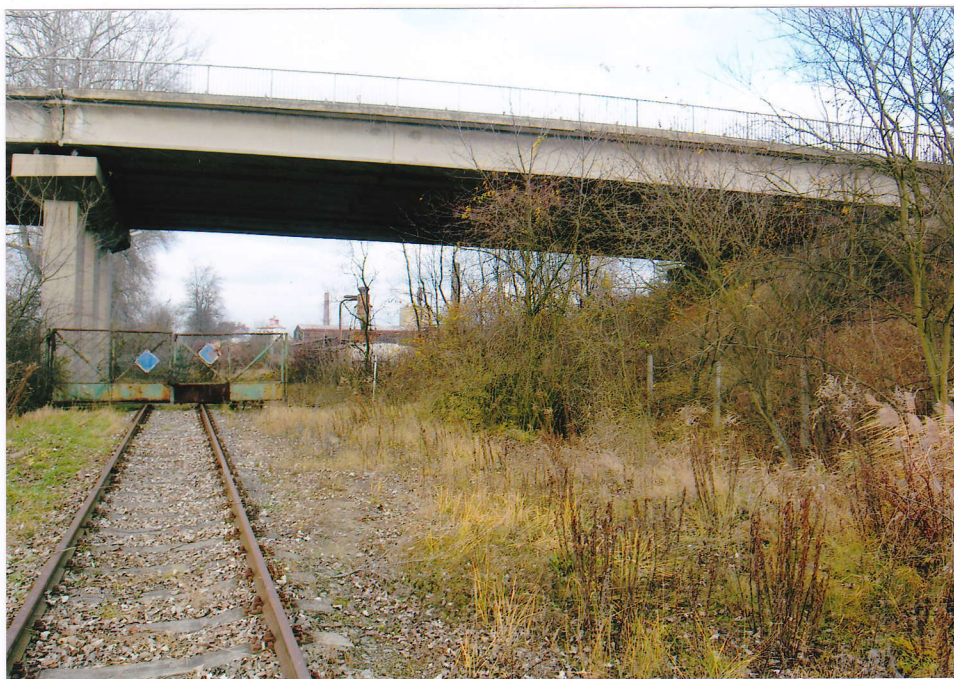
Obr.B45-144 Území ve 4. mostním otvoru. Pohled zprava do le-  
va. Vlevo je směr Č.Hora, vpravo Sloup,  
- územím prochází vlečka do průmyslového závodu na levo od  
silnice II/377 a do areálu pily napravo od silnice  
II/377. Areal pod mostem je nepřístupně zaplocen a vlečka  
v něm zarostlá dvacetiletými stromy.
