Most 413-015

Most přes Mlýnský potok v Prosiměřicích

HLAVNÍ PROHLÍDKA

Datum provedení prohlídky: 4.6.2021

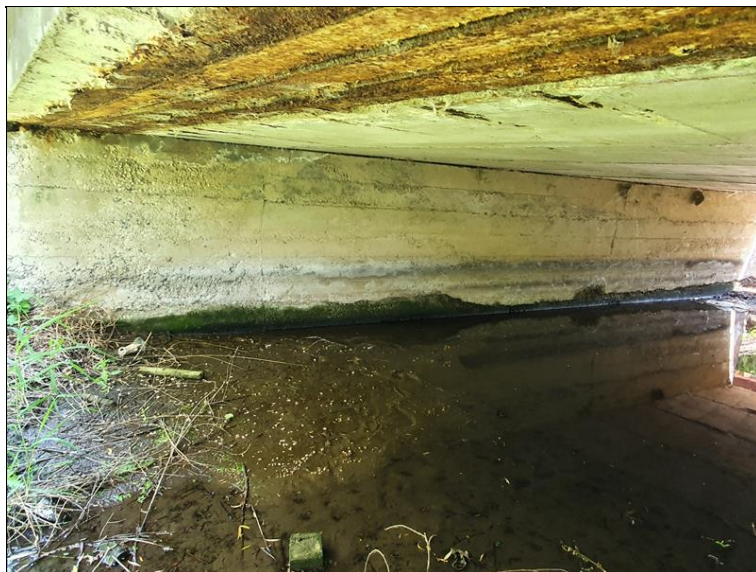
Opěra 1

| [1.2] | 1.2 | Mostní podpěry a křídla | Dochází k zatékání a průsakům vody na líce spodní stavby, tvoří se mapy a výluhy, zdivo a beton degradují. U opěry 1 dochází k patě ke vzniku menších kaveren. |
