# **Most 602-000A**

Jihlavská přes tramvaj

## **HLAVNÍ PROHLÍDKA**

**Objekt: Most ev.č. 602-000A (Jihlavská přes tramvaj)**

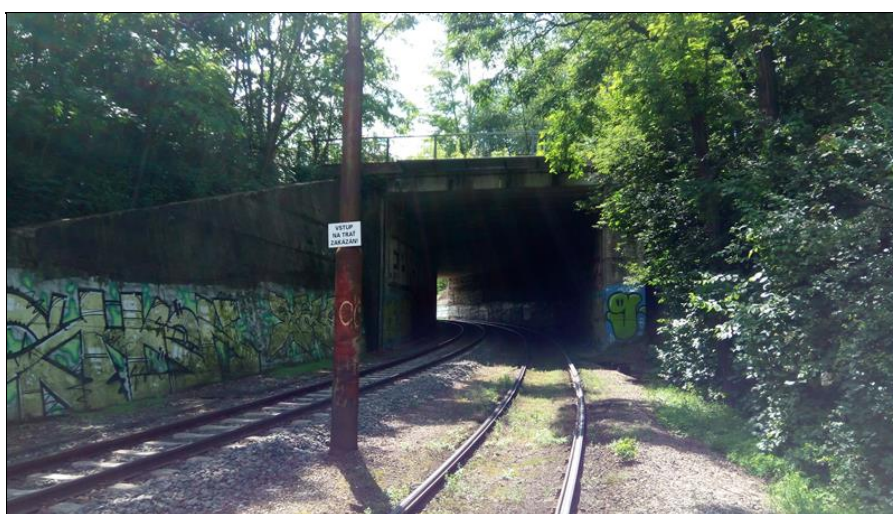
Pohled zprava.jpg

Průsaky ve spárách krajních

nosníků pod římsami, čelní plochy krajních nosníků zamáčené. Lokálně odkryté korodující třmínky na svislé ploše. Na levé straně u OP1, v odvodňovacích kanálcích, vznik inkrustací. Dutiny nosníků nejsou vybaveny odvodňovacími trubičkami. Inkrustace podél otvorů svědčí o vodě v dutinách předpjatých nosníků. Na krajním nosníku vlevo patrna koroze betonářské výztuže u OP1, u OP2 viditelná korodující kotva předpínacího kabelu.

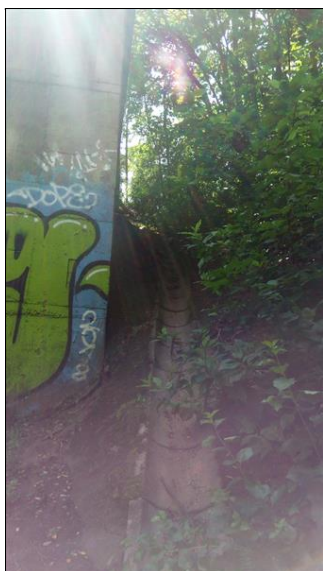
Vodní skluz OP2 vpravo.jpg

Ve spárách mezi betonovými žlaby skluzů vyrůstá tráva. Na pravé straně, podél zpevněné plochy za římsou u opěry 2 jsou žlabové dílce rozvolněné. Skluz za římsou pravého křídla opěry 2 je porušený a zanesený. U horských vpustí, do kterých ústí žlaby pod mostem chybí mříže. Zakrytí žlabů podél paty opěr je lokálně prolomené nebo chybí. Hrozí pád chodce do nekrytého otvoru. Přístup pod most je ovšem jen pro oprávněné osoby. Pod mostem je kolejiště tramvají.
