Most přes místní potok ve Velešovicích

HLAVNÍ PROHLÍDKA

Objekt: Most ev.č. 3836-3 (Most přes místní potok ve Velešovicích)

Datum provedení prohlídky: 7.6.2021

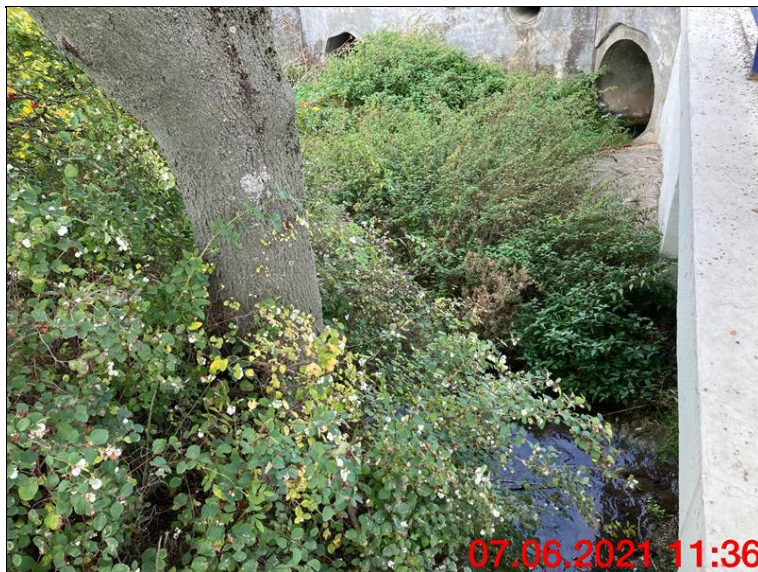
13.Náletová vegetace v okolí mostního objektu.JPG

| [1] 4.6 | Území pod mostem a přístupové cesty | Odstranění vzrostlé vegetace v korytě. |
