Most 15270-2

Dlouhá, podchod

HLAVNÍ PROHLÍDKA

Objekt: Most ev.č. 15270-2 (Dlouhá, podchod)

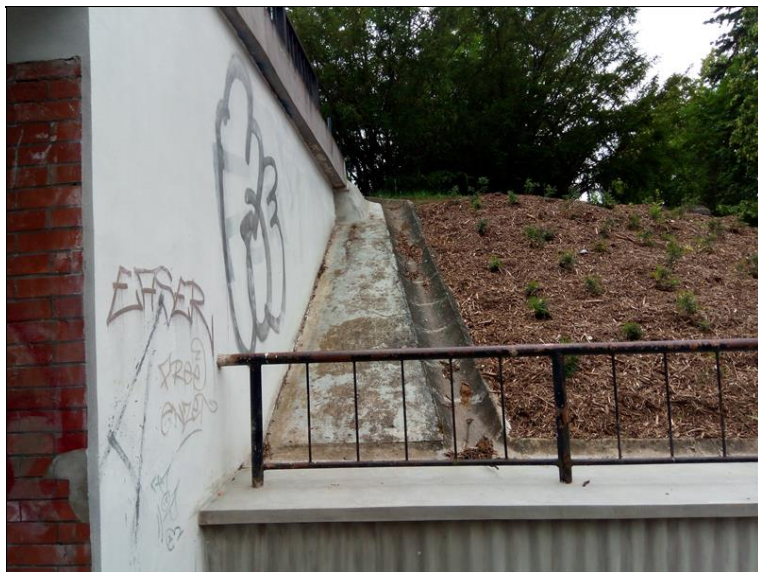
Na pravé straně po dešti zůstávají pod obrubníkem kaluže. Uliční vpusť je částečně zanesená. Pásové vpusť v podchodu a na okrajích podchodu jsou bez závad. Koroze mřížek pásové vpusti nad schodištěm na levé straně.

Vodní skluz u OP2 vpravo.jpg
