ZÁKLADNÍ DIAGNOSTICKÝ PRŮZKUM

silničního mostu ev.č. 39914-3 přes řeku Rokytnou na
sil. III/39914 před obcí Tulešice

most Tulešice

Brno, srpen 2022

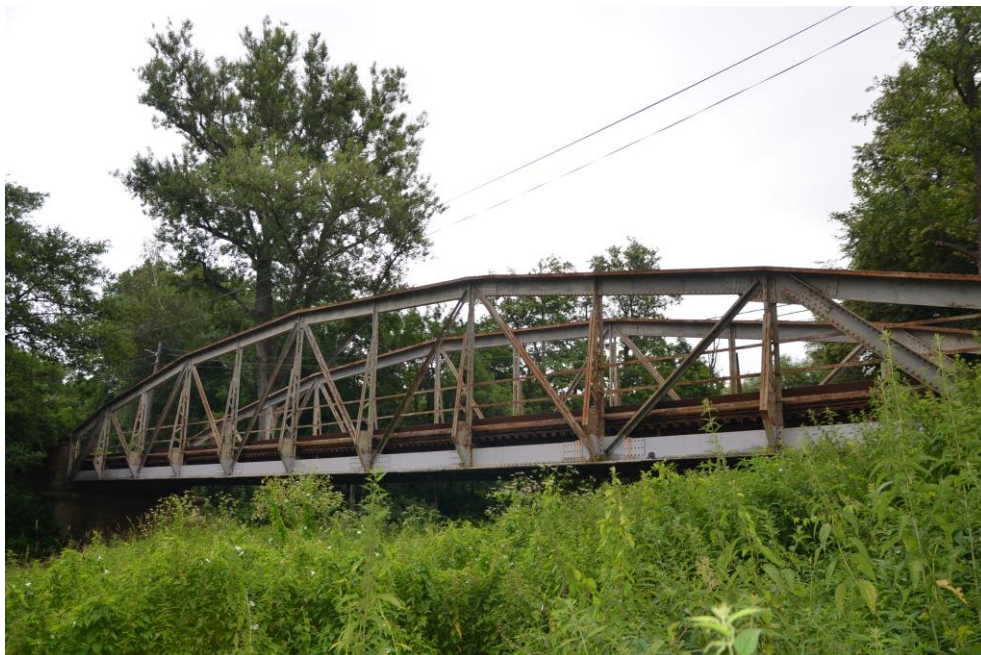
Obr.G47-03 **Levá (návodní) fasáda mostu. Pohled z pravého břehu řeky ve směru staničení a zleva doprava, po vodě,**

- vlevo je druhá podpěra, tulešická opěra, vpravo je první podpěra, tavíkovická opěra,
- přemostovanou překážkou je řeka Rokytná,
- NK mostu tvoří dva nýtované příhradové nosníky se svislicemi, diagonálami a lomeným horním pásem. NK na mnoha místech koroduje, nejhorší je situace v místech styčníků, kde dochází k hloubkové korozi a oslabení průřezu,
- spodní stavbu reprezentují dvě masivní koncové podpěry – opěry z řádkového zdiva z kamene, úložné prahy jsou zřízeny z opracovaných pískovcových kvádrů.

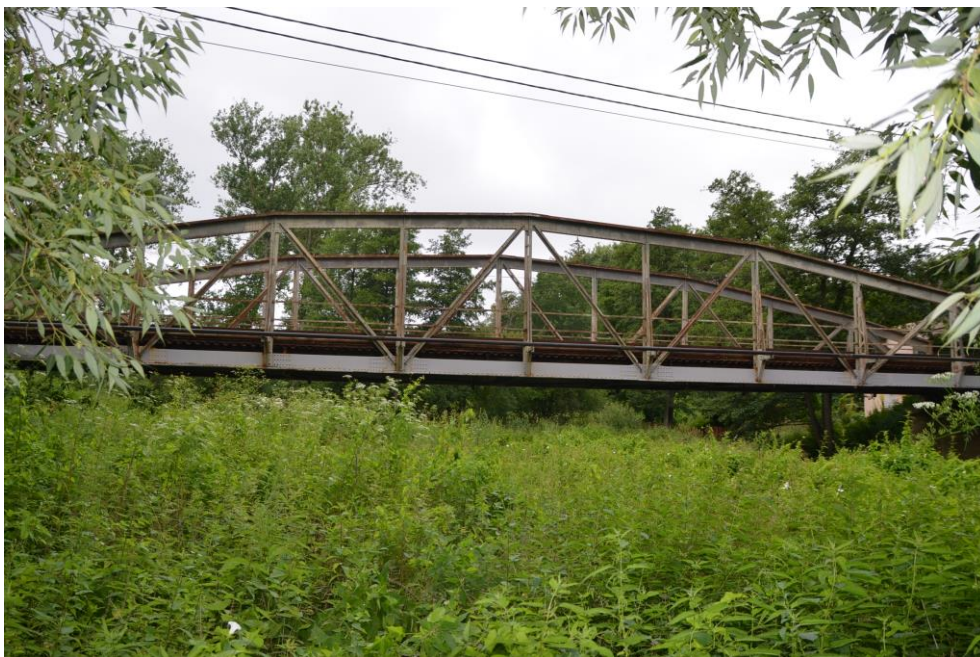
Obr.G47-04 **Pravá (povodní) fasáda mostu. Pohled z pravého břehu řeky zprava doleva, proti vodě a ve směru staničení,**

- vlevo je první podpěra, tavíkovická opěra, vpravo je druhá podpěra, tulešická opěra,
- ostatní viz obr. G47-03.

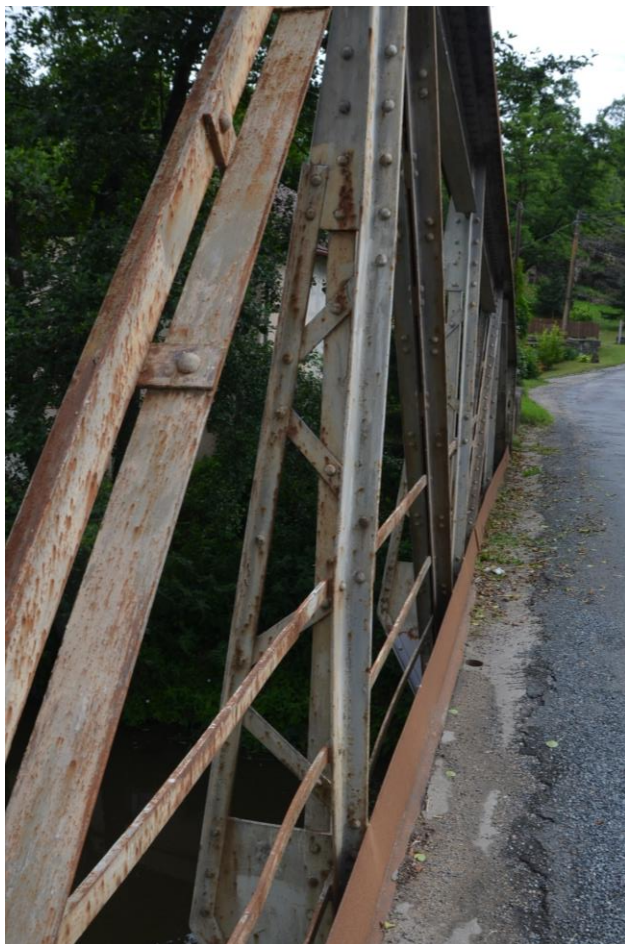
Obr.G47-21

Detail svislice č.8 (od začátku nosníku) levostranného (návodního) nosníku. Pohled zprava doleva, proti vodě a ve směru staničení,

- svislice č.8 členěného průřezu levostranného (návodního) nosníků deformovaná pravděpodobně od nárazu vozidla.

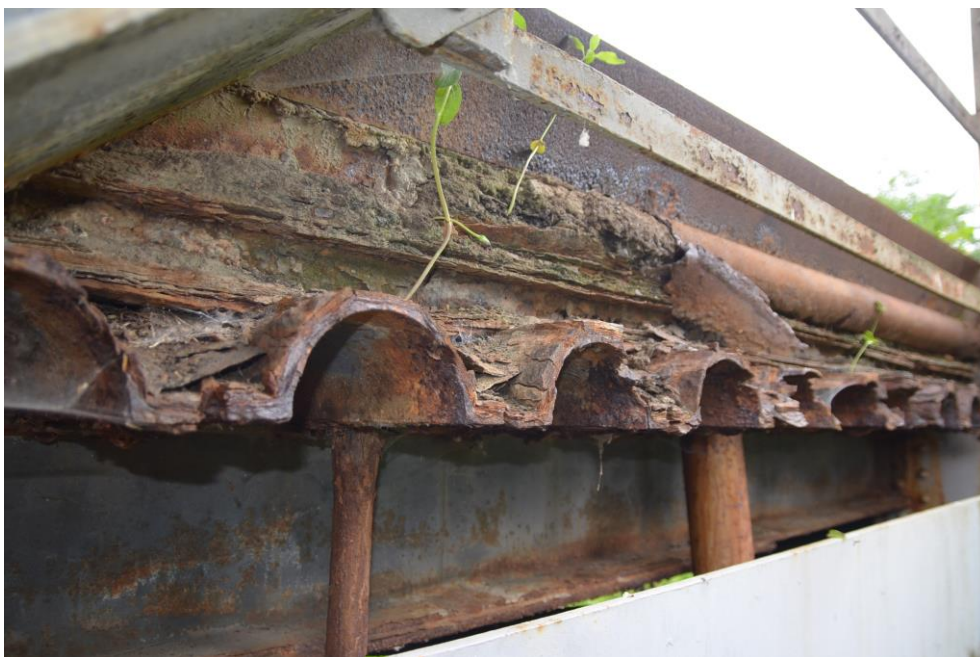
Obr.G47-22 Detail pravé (povodní) fasády mostu. Pohled zprava doleva, proti vodě a ve směru staničení,

- NK na mnoha místech silně koroduje, s oslabením průřezu až 67 % (sonda S10), viz PŘÍLOHA 4 a odst. 4.5. Nejhorší je situace v místech styčníků a jejich bezprostředním okolí. V těchto místech dochází k hloubkové korozi jak styčnickových plechů, tak i samotných profilů. Místy zde došlo již k celkovému překorodování průřezu, viz obr. G47-35,
- nadměrné kmitání nosné konstrukce, zvláště při přejezdu těžkých nákladních vozidel, které přes most projíždějí s vysokou frekvencí i přes běžnou zatížitelnost mostu pouhých $V_n=13$ t,
- uchycení zelených mikroorganismů a drobné vegetace především na horní ploše horního pásu příhradových nosníků, což napomáhá k zadržování vlhkosti a následnému rozvoji koroze,
- ocelové mostnice typy Zorrès silně korodují, na mnoha místech jsou již zcela překorodované, viz G47-22.

- dolní mostovku mostu tvoří celkem 11 příčníků, celkem 6 podélných nosníků v každém příčnickovém poli a ocelově profily Zorès,
- profily Zorès silně korodují, na mnoha místech došlo k celkovému překorodování jejich průřezu,
- na obr. odvodňovací trubka hydroizolace a odpadní trouba odvodňující povrch vozovky.

- 6.1.11 Nahradit mostovkové profily Zorrès,** jejichž sanace již není možná. Místo to zřídít mostovku ortotropní.
- 6.1.12 Provést sanaci NK.** Očistit povrchy NK od nečistot a koroze a vyměnit či doplnit množství oslabených prvků. Provést co nejdokonalejší protikorozní ochranu celé NK.

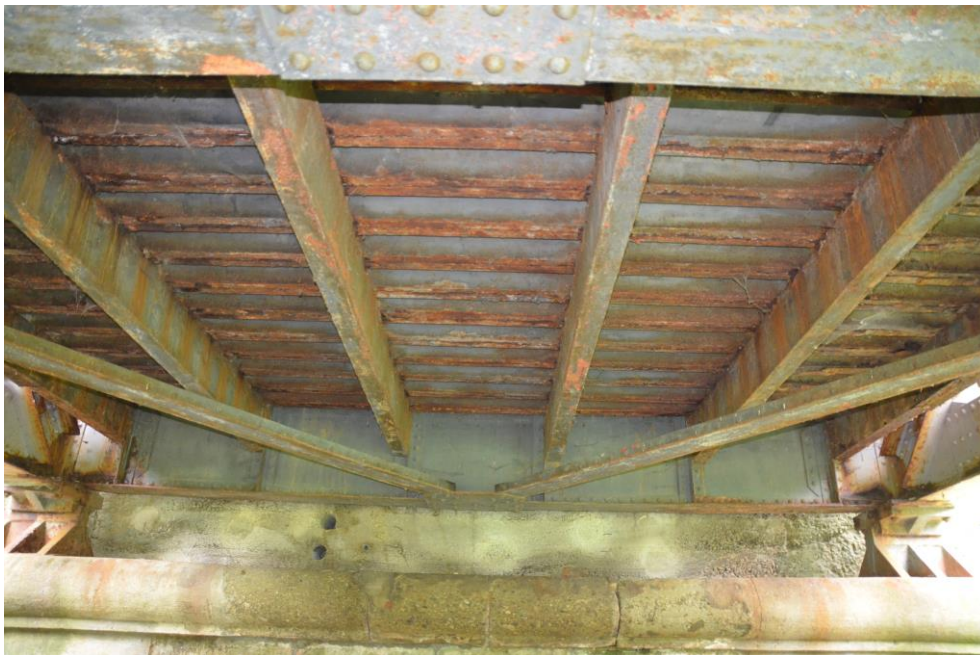
Obr.G47-23 **Podhled 1. příčnickového pole. Pohled proti směru staničení a vzhůru,**

- dolní mostovku mostu tvoří celkem 11 příčníků, celkem 6 podélných nosníků v každém příčnickovém poli a ocelově profily Zorès, přesné rozměry jednotlivých prvků jsou uvedeny v PŘÍLOZE 4,
- profily Zorès silně korodují, na mnoha místech došlo k celkovému překorodování jejich průřezu,
- podhled NK silně koroduje, nejproblematictější je situace v místě spojů (styčnicků) jednotlivých prvků.

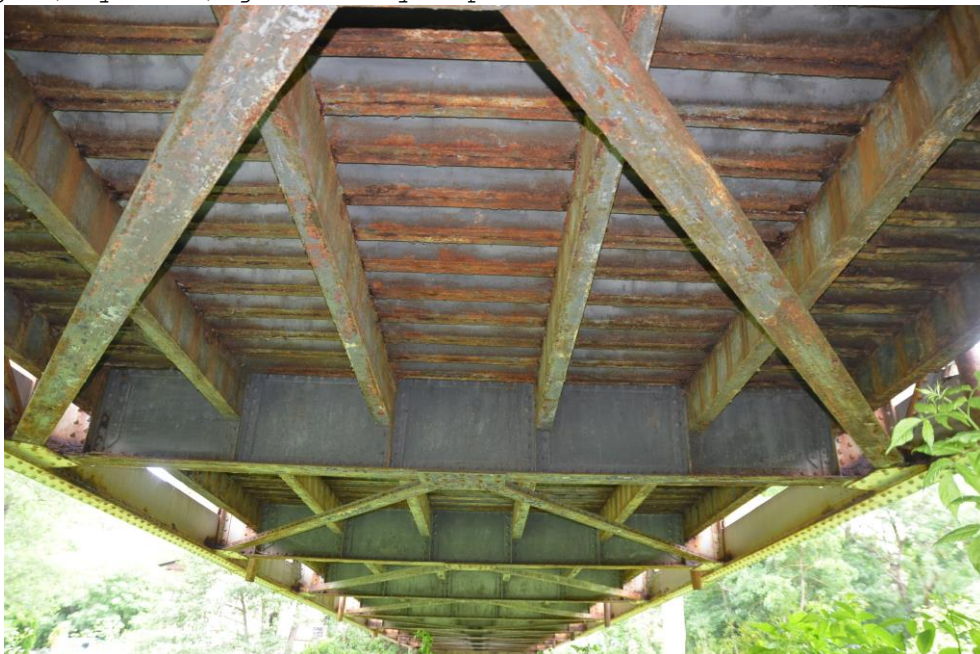
Obr.G47-24 **Podhled 2. příčnickového pole. Pohled ve směru staničení a vzhůru,**

- dolní mostovku mostu tvoří celkem 11 příčníků, celkem 6 podélných nosníků v každém příčnickovém poli a ocelově profily Zorès, přesné rozměry jednotlivých prvků jsou uvedeny v PŘÍLOZE 4,
- profily Zorès silně korodují, na mnoha místech došlo k celkovému překorodování jejich průřezu,
- podhled NK silně koroduje, nejproblematictější je situace v místě spojů (styčnicků) jednotlivých prvků.

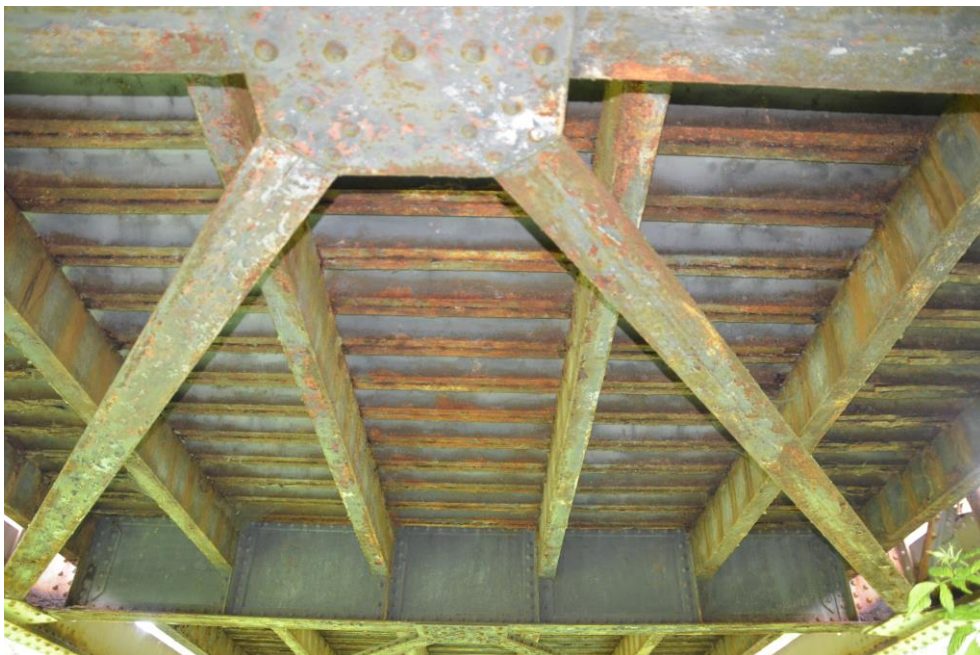
Obr.G47-25 **Podhled 3. příčnickového pole. Pohled ve směru staničení a vzhůru,**

- dolní mostovku mostu tvoří celkem 11 příčníků, celkem 6 podélných nosníků v každém příčnickovém poli a ocelově profily Zorès, přesné rozměry jednotlivých prvků jsou uvedeny v PŘÍLOZE 4,
- profily Zorès silně korodují, na mnoha místech došlo k celkovému překorodování jejich průřezu,
- podhled NK silně koroduje, nejproblematictější je situace v místě spojů (styčnicků) jednotlivých prvků.

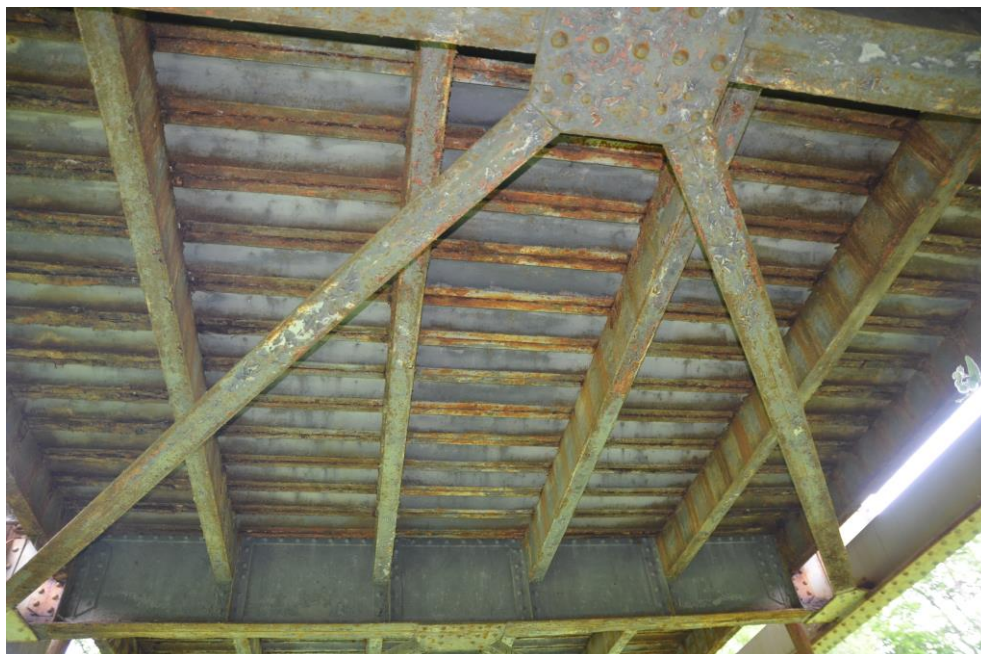
Obr.G47-26 **Podhled 4. příčnickového pole. Pohled ve směru staničení a vzhůru,**

- dolní mostovku mostu tvoří celkem 11 příčníků, celkem 6 podélných nosníků v každém příčnickovém poli a ocelově profily Zorès, přesné rozměry jednotlivých prvků jsou uvedeny v PŘÍLOZE 4,
- profily Zorès silně korodují, na mnoha místech došlo k celkovému překorodování jejich průřezu,
- podhled NK silně koroduje, nejproblematictější je situace v místě spojů (styčnicků) jednotlivých prvků.

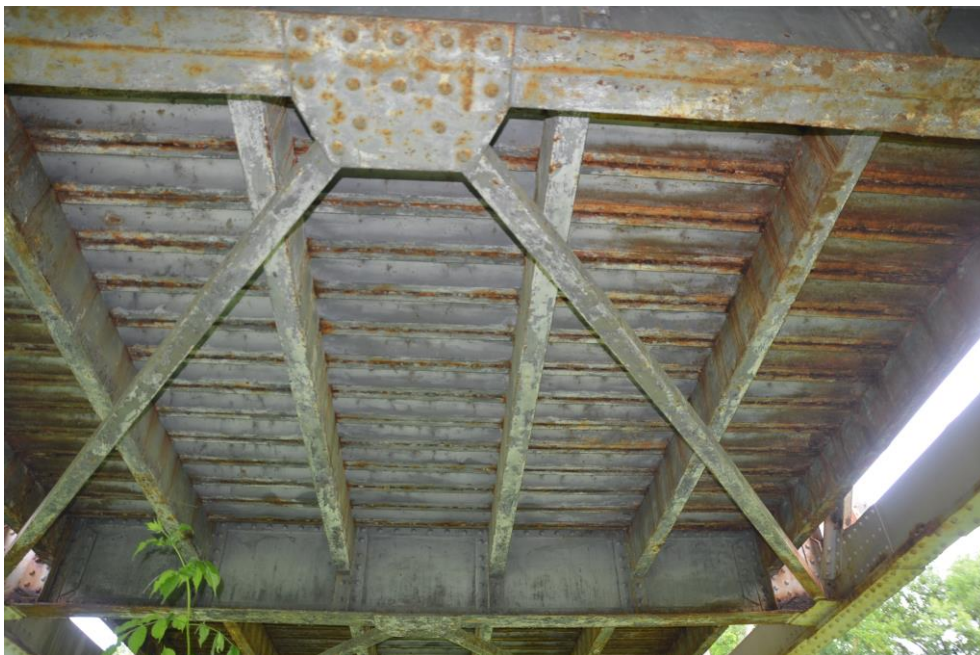
Obr.G47-27 **Podhled 5. příčnickového pole. Pohled ve směru staničení a vzhůru,**

- dolní mostovku mostu tvoří celkem 11 příčníků, celkem 6 podélných nosníků v každém příčnickovém poli a ocelově profily Zorès, přesné rozměry jednotlivých prvků jsou uvedeny v PŘÍLOZE 4,
- profily Zorès silně korodují, na mnoha místech došlo k celkovému překorodování jejich průřezu,
- podhled NK silně koroduje, nejproblematictější je situace v místě spojů (styčnicků) jednotlivých prvků.

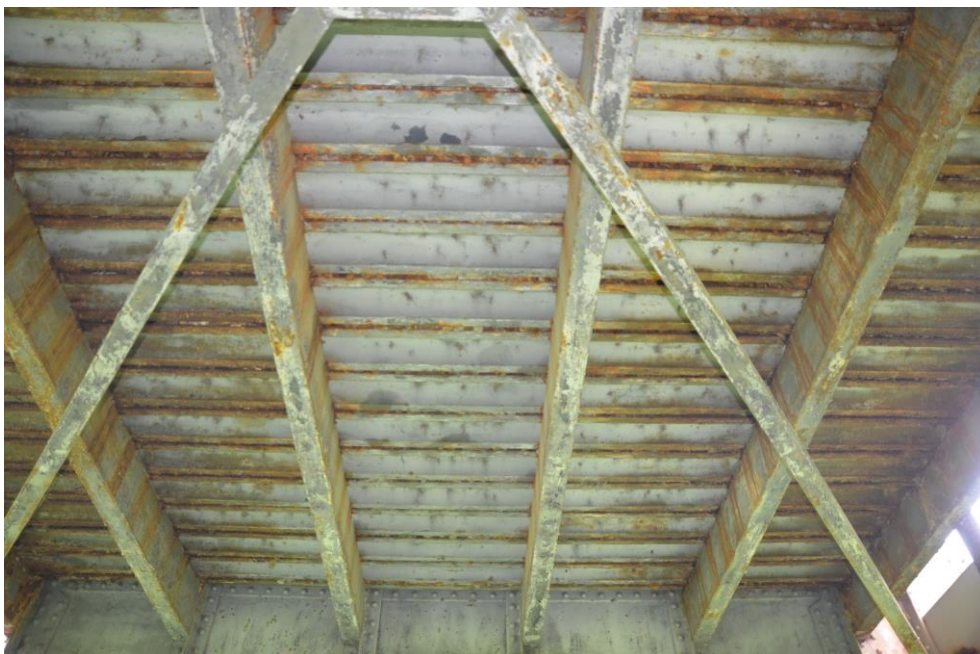
Obr.G47-28 **Podhled 6. příčnickového pole. Pohled ve směru staničení a vzhůru,**

- dolní mostovku mostu tvoří celkem 11 příčníků, celkem 6 podélných nosníků v každém příčnickovém poli a ocelově profily Zorès, přesné rozměry jednotlivých prvků jsou uvedeny v PŘÍLOZE 4,
- profily Zorès silně korodují, na mnoha místech došlo k celkovému překorodování jejich průřezu,
- podhled NK silně koroduje, nejproblematictější je situace v místě spojů (styčnicků) jednotlivých prvků.

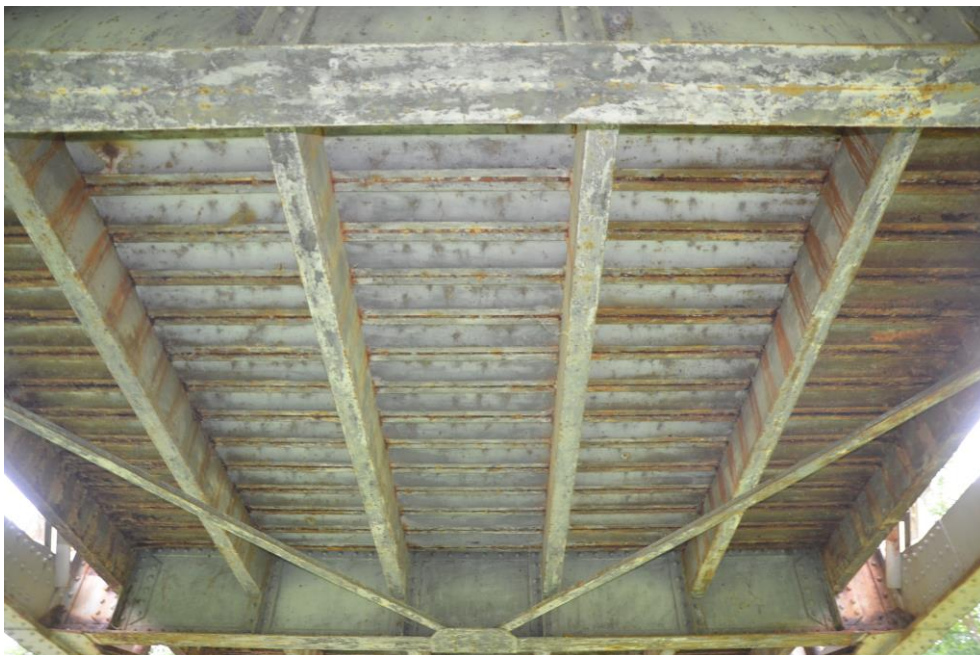
Obr.G47-29 **Podhled 7. příčnickového pole. Pohled ve směru staničení a vzhůru,**

- dolní mostovku mostu tvoří celkem 11 příčníků, celkem 6 podélných nosníků v každém příčnickovém poli a ocelově profily Zorès, přesné rozměry jednotlivých prvků jsou uvedeny v PŘÍLOZE 4,
- profily Zorès silně korodují, na mnoha místech došlo k celkovému překorodování průřezu,
- podhled NK silně koroduje, nejproblematictější je situace v místě spojů (styčnicků) jednotlivých prvků.

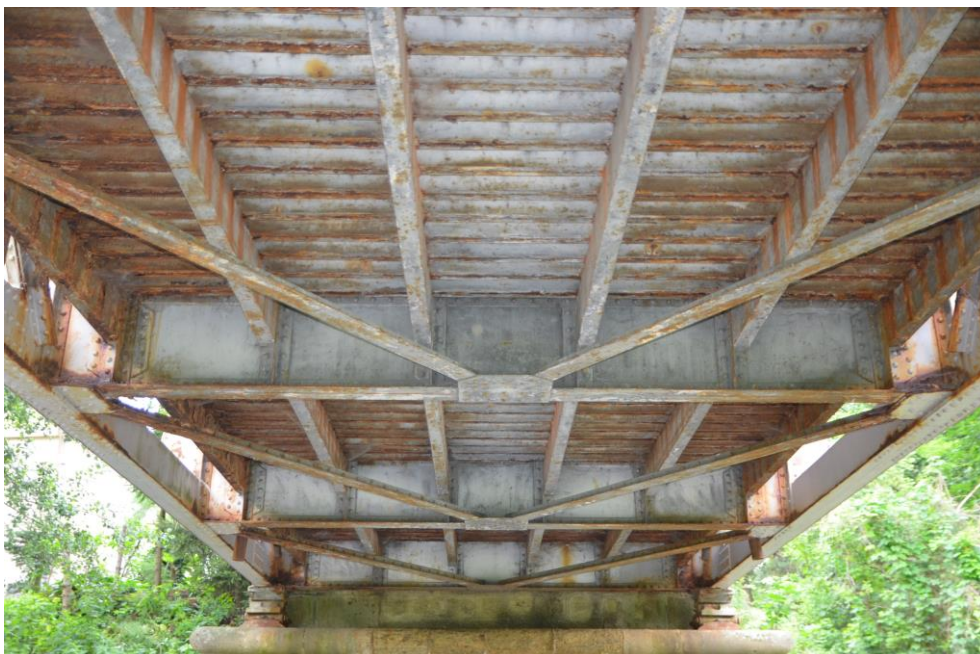
Obr.G47-30 **Podhled 8. ÷ 10 příčnickového pole. Pohled ve směru staničení a vzhůru,**

- dolní mostovku mostu tvoří celkem 11 příčníků, celkem 6 podélných nosníků v každém příčnickovém poli a ocelově profily Zorès, přesné rozměry jednotlivých prvků jsou uvedeny v PŘÍLOZE 4,
- profily Zorès silně korodují, na mnoha místech došlo k celkovému překorodování jejich průřezu,
- podhled NK silně koroduje, nejproblematictější je situace v místě spojů (styčnicků) jednotlivých prvků.

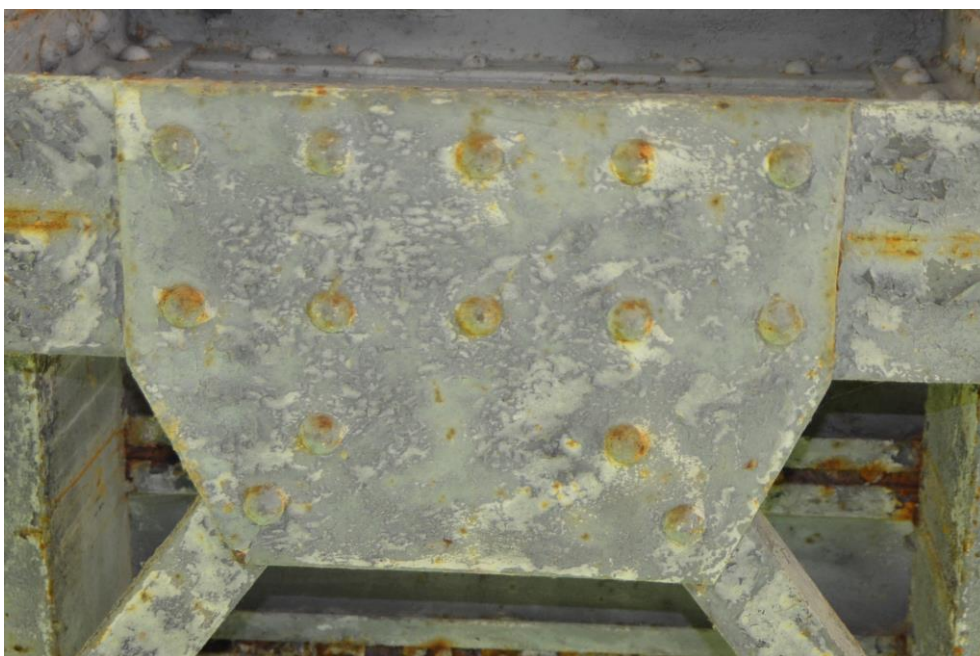
Obr.G47-38 **Detail připojení (styčnicku) vodorovného zavětrování na příčník č.7. Pohled proti směru staničení a vzhůru,**

- nýtované spoje nosné konstrukce bez výraznějších závad,
- prvky příhradového nosníku na mnoha místech korodují i s oslabením průřezu. Nejproblematictější situace je ve styčnicích, kde místy dochází k hloubkové korozi, především na pohledu NK.

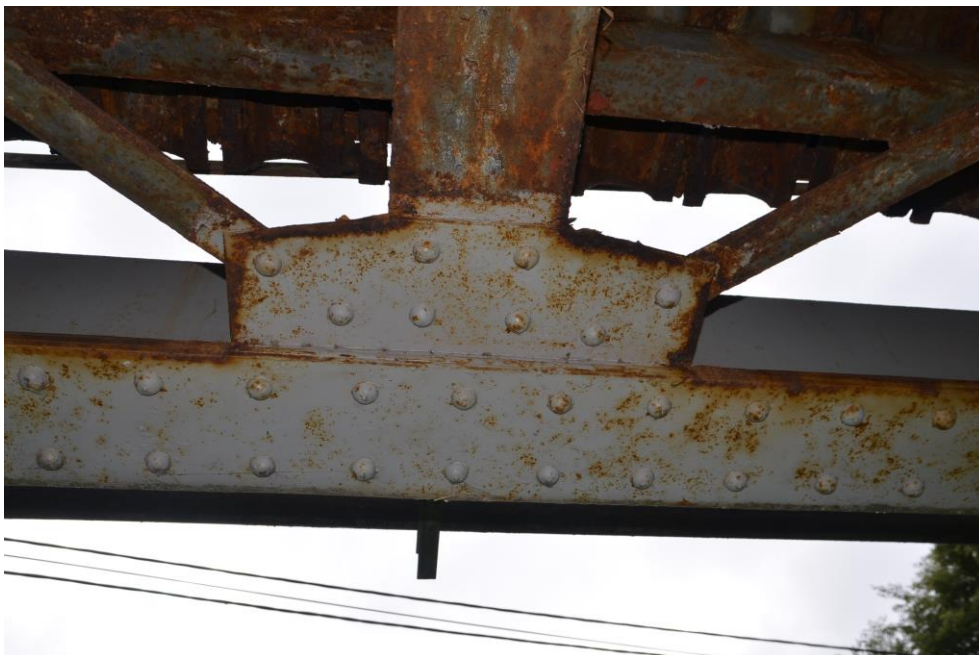
Obr.G47-39 **Detail připojení (styčníku) vodorovného zavětrování příčnickového pole č.5 a č.6 a příčník č.6 na dolní pás pravého příhradového nosníku. Pohled zleva doprava, po vodě a vzhůru,**

- nýtované spoje nosné konstrukce bez výraznějších závad,
- prvky příhradového nosníku na mnoha místech korodují i s oslabením průřezu. Nejproblematictější situace je ve styčnicích, kde místy dochází k hloubkové korozi, především na podhledu NK,
- ochranný PKO nátěr v minulosti obnoven, avšak pouze z pohledové strany styčníku!

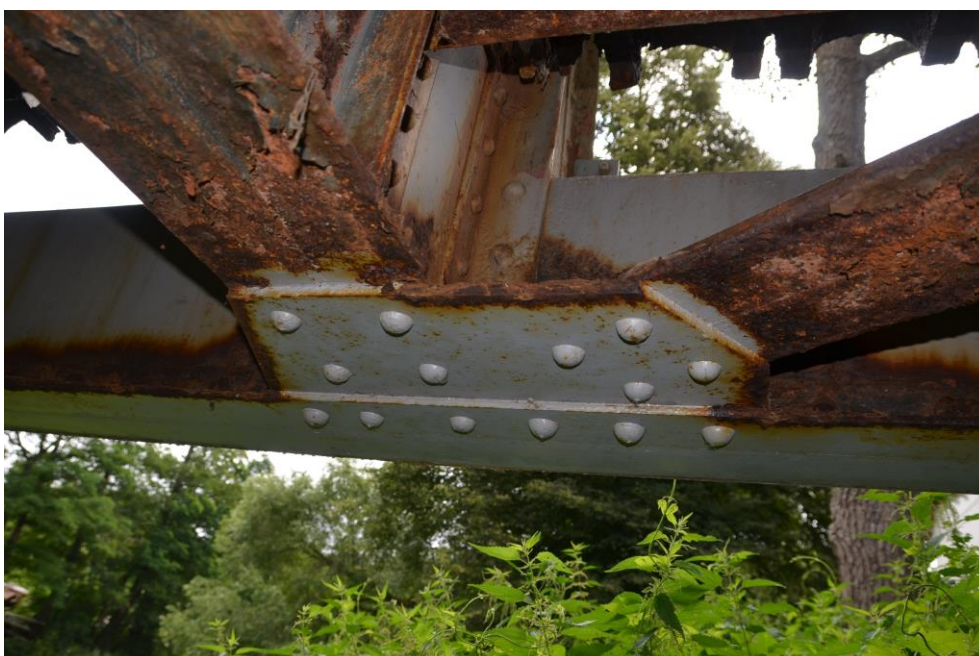
Obr.G47-40 **Detail připojení (styčníku) vodorovného zavětrování příčnickového pole č.1 a příčník č.2 na dolní pás pravého příhradového nosníku. Pohled ve směru staničení a zleva doprava, po vodě,**

- nýtované spoje nosné konstrukce bez výraznějších závad,
- prvky příhradového nosníku na mnoha místech korodují i s oslabením průřezu. Nejproblematictější situace je ve styčnicích, kde místy dochází k hloubkové korozi, především na pohledu NK.

- viz Obr.G47-37.

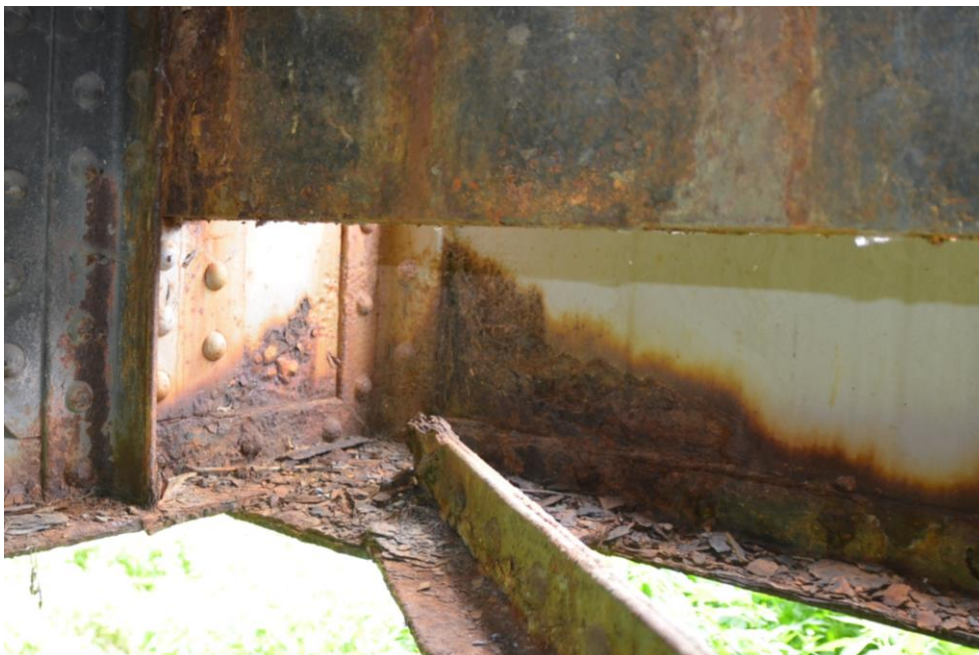
Obr.G47-41 **Detail připojení (styčnicku) vodorovného zavětrování příčnickového pole č.1 a příčnick č.2 na dolní pás pravého příhradového nosníku. Pohled ve směru staničení a zleva doprava, po vodě,**

- nýtované spoje nosné konstrukce bez výraznějších závad,
- prvky příhradového nosníku na mnoha místech korodují i s oslabením průřezu. Nejproblematictější situace je ve styčnicích, kde místy dochází k hloubkové korozi, především na podhledu NK,
- hloubková koroze styčnicku a napojených prvků s výrazným oslabením průřezu.
- ochranný PKO nátěr v minulosti obnoven, avšak pouze z pohledové strany styčnicku!

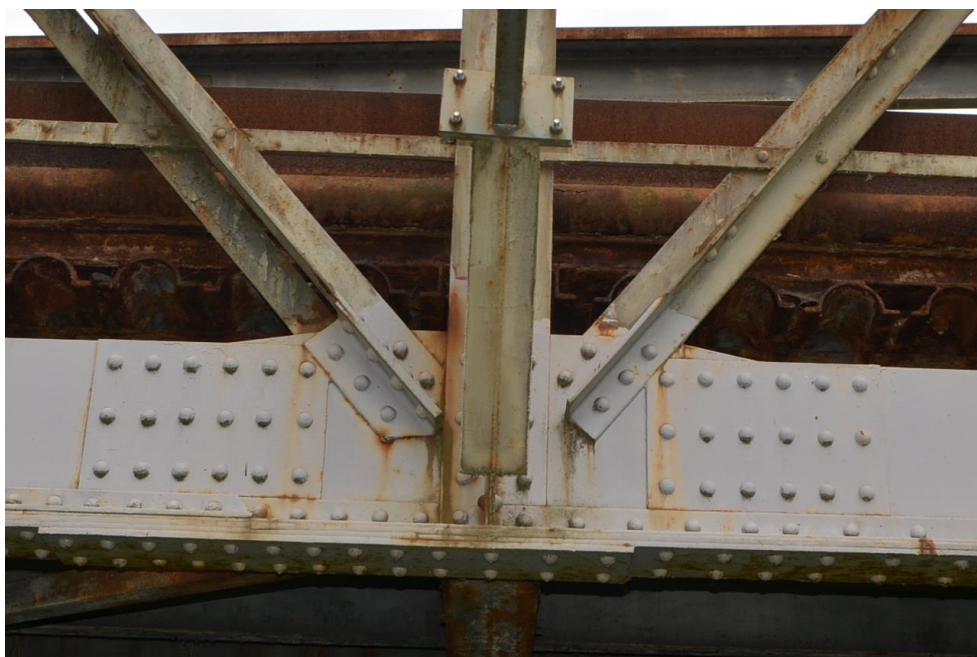
Obr.G47-42 **Detail připojení (styčnicku) diagonály č.4 a č.5 a svislice č.5 na dolní pás pravého příhradového nosníku. Pohled zleva doprava, po vodě a vzhůru**

- viz Obr.G47-37.

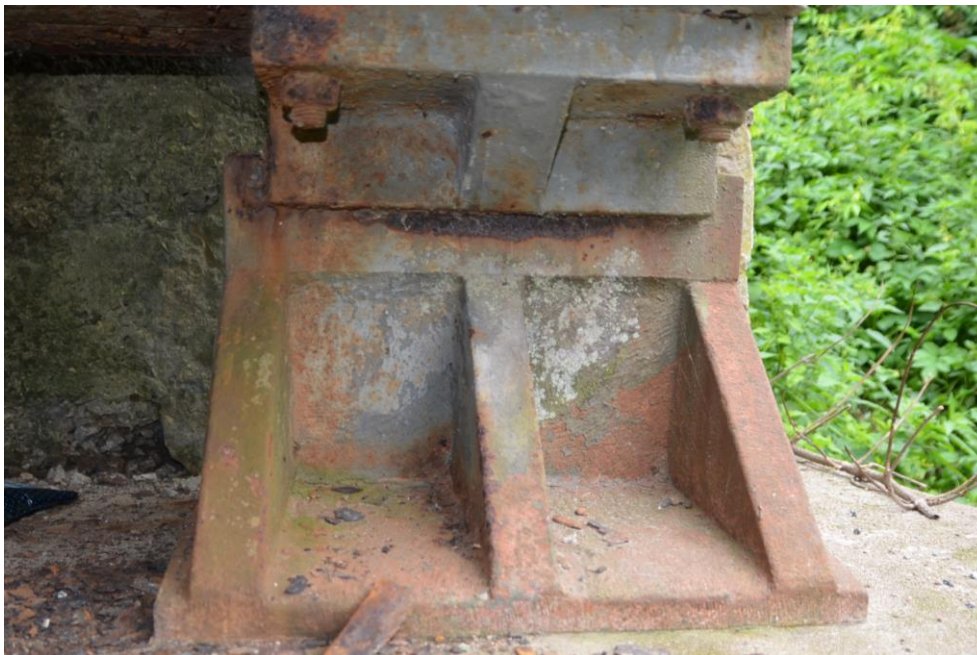
Obr.G47-43 **Nepohyblivé ložisko č.1 (levé) na první podpěře, tavíkovické opěře. Pohled proti směru staničení,**

Příhradové nosníky jsou na 1. podpěře, tavíkovické opěře uloženy na nepohyblivá (pevná) ložiska I.P.4, viz obr. G47-43 až G47-47. Na 2. podpěře, tulešické opěře jsou nosníky uloženy na pohyblivá tříválcová ložiska I.V.4, viz obr. G47-48 až G47-50. Všechny jsou povrchově zkorodované, místy jsou ložiska postižena i důlkovou korozi, viz obr. G47-47.

Pod ložisky nejsou zhotovené nálitky (podložiskové bloky), což spolu s nečistotami a růstem náletové vegetace na horních plochách UP napomáhá k zadržování vlhkosti a rozvoji jejich koroze. Uložení zatím nevykazuje závažné poruchy.

- NK je na první podpěře uložena na nepohyblivá ložiska I.P.4,
- nálitky (podložiskové bloky) nejsou provedeny,
- ložiska celoplošně korodují, vlivem zatékání vody, které proniká především přes netěsné MZ,
- nečistoty na horní ploše úložného prahu zadržují vlhkost, která rovněž přispívá ke korozi.

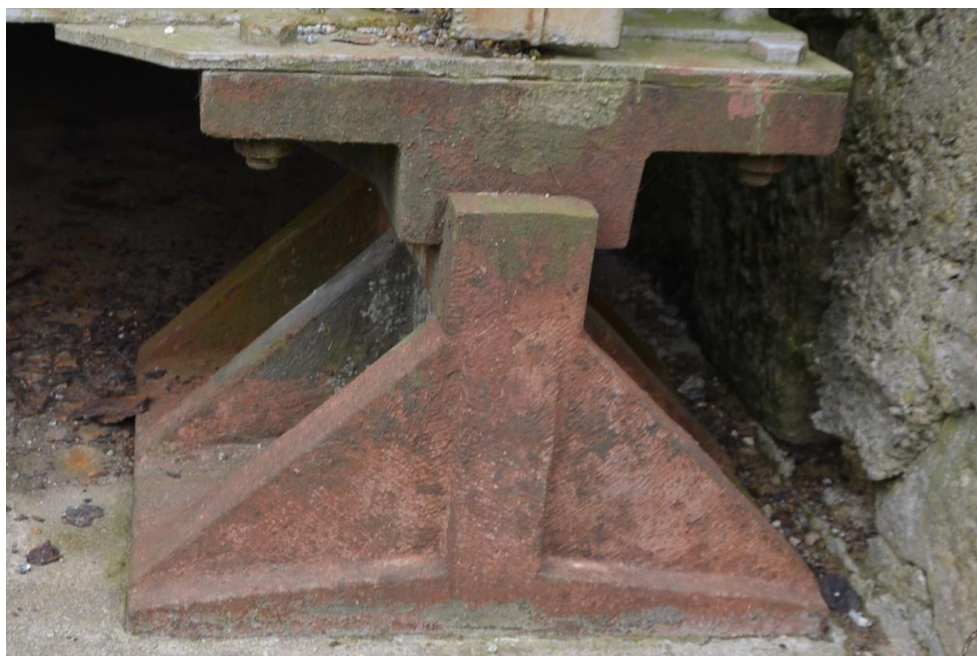
Obr.G47-44 **Nepohyblivé ložisko č.1 (levé) na první podpěře, tavíkovické opěře. Pohled zleva doprava, po vodě,**

- NK je na první podpěře uložena na nepohyblivá ložiska I.P.4,
- nálitky (podložiskové bloky) nejsou provedeny,
- ložiska celoplošně korodují, vlivem zatékání vody, které proniká především přes netěsné MZ,
- nečistoty na horní ploše úložného prahu zadržují vlhkost, která rovněž přispívá ke korozi.

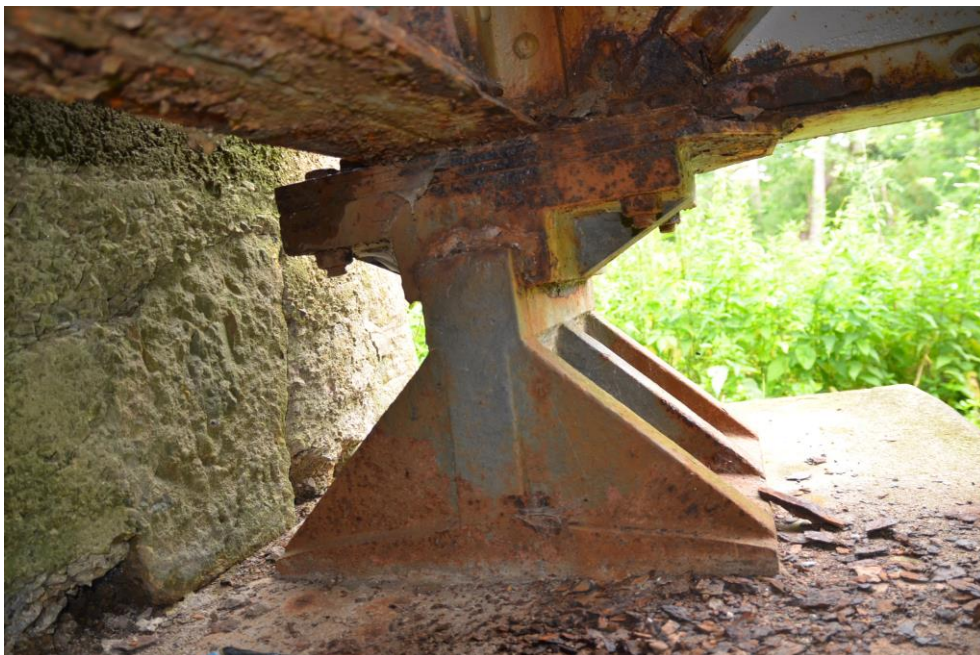
Obr.G47-45 **Nepohyblivé ložisko č.1 (levé) na první podpěře, tavíkovické opěře. Pohled zprava doleva, proti vodě,**

- NK je na první podpěře uložena na nepohyblivá ložiska I.P.4,
- nálitky (podložiskové bloky) nejsou provedeny,
- ložiska celoplošně korodují, vlivem zatékání vody, které proniká především přes netěsné MZ,
- nečistoty na horní ploše úložného prahu zadržují vlhkost, která rovněž přispívá ke korozi.

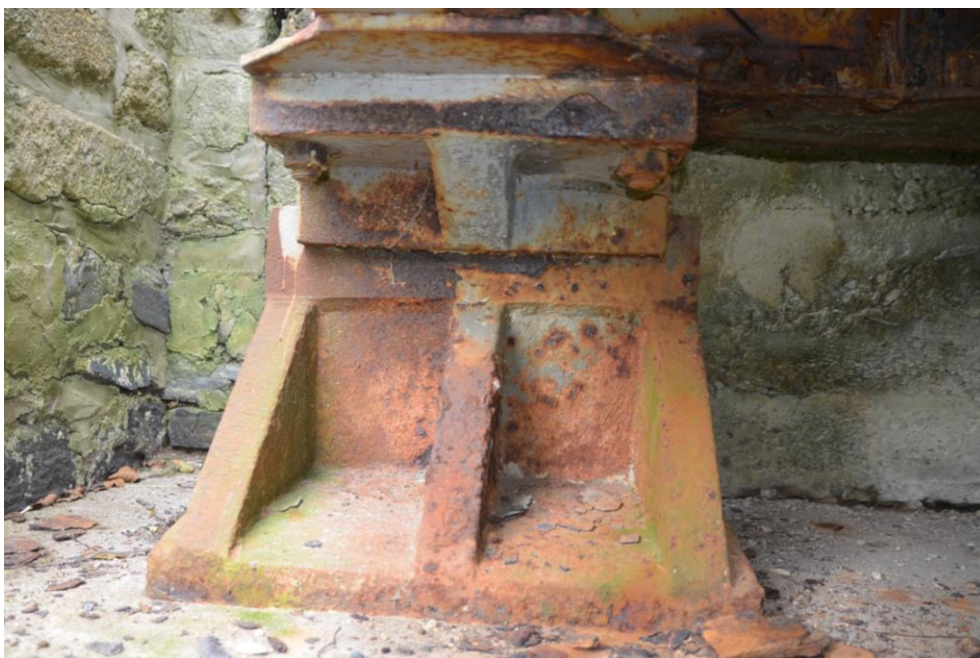
Obr.G47-46 **Nepohyblivé ložisko č.2 (pravé) na první podpěře, tavíkovické opěře. Pohled proti směru staničení,**

- NK je na první podpěře uložena na nepohyblivá ložiska I.P.4,
- nálitky (podložiskové bloky) nejsou provedeny,
- ložiska celoplošně korodují, vlivem zatékání vody, které proniká především přes netěsné MZ,
- nečistoty na horní ploše úložného prahu zadržují vlhkost, která rovněž přispívá ke korozi.

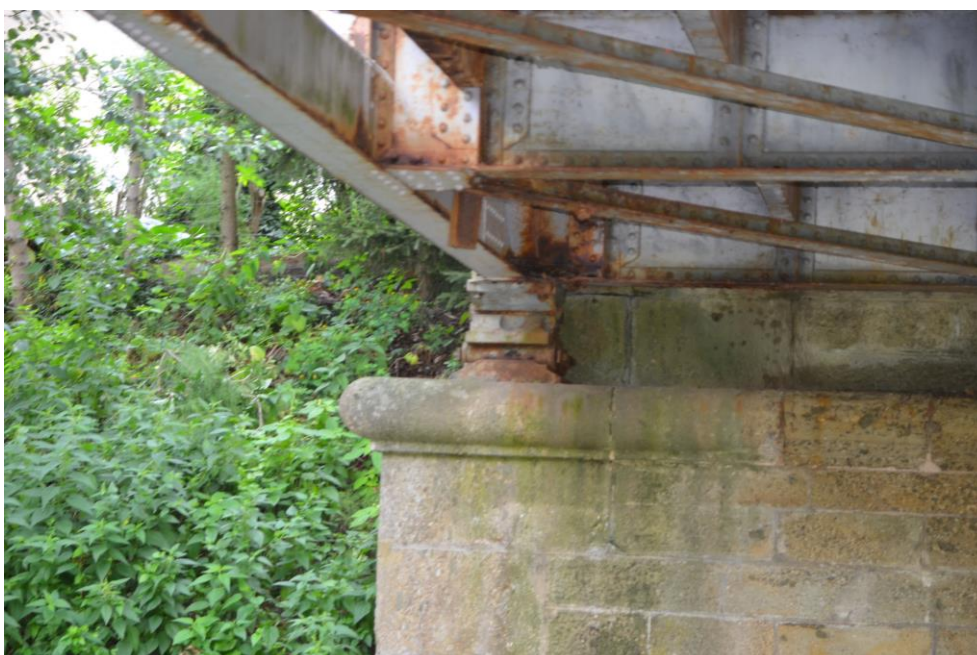
Obr.G47-48 **Pohyblivé ložisko č.1 (levé) na druhé podpěře, tulešické opěře. Pohled zprava doleva, proti vodě a ve směru staničení,**

- NK je na druhé podpěře uložena na pohyblivá tříválcová ložiska I.V.4,
- ložisko silně korodované,
- nálitky (podložiskové bloky) nejsou provedeny,
- nečistoty a růst náletové vegetace na horní ploše úložného prahu zadržují vlhkost, která rovněž přispívá ke korozi.

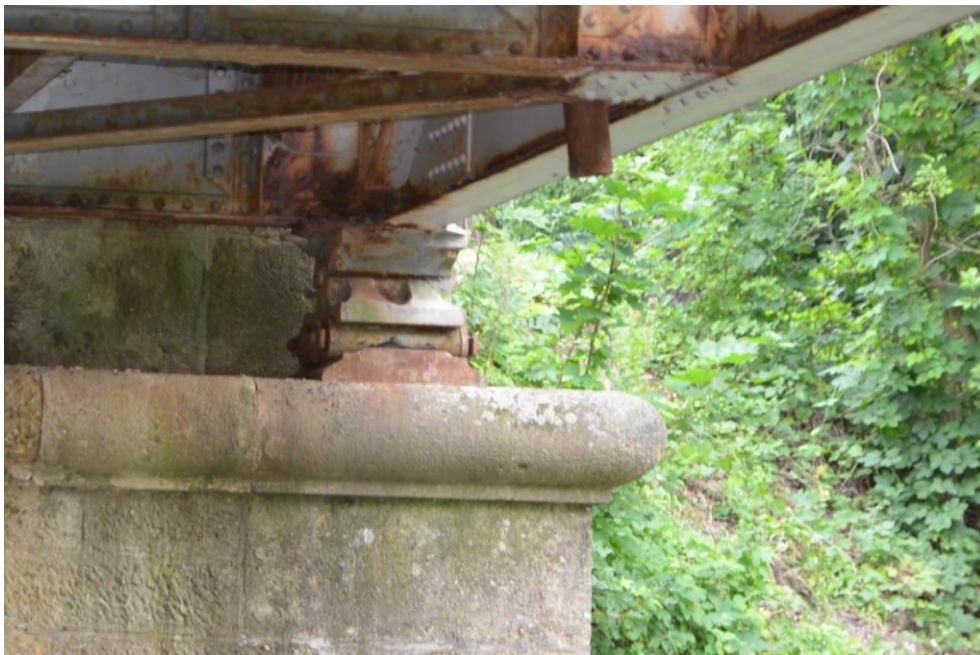
Obr.G47-49 **Pohyblivé ložisko č.2 (pravé) na druhé podpěře, tulešické opěře. Pohled ve směru staničení a zleva doprava, po vodě**

- NK je na druhé podpěře uložena na pohyblivá tříválcová ložiska I.V.4,
- ložisko silně korodované,
- nálitky (podložiskové bloky) nejsou provedeny,
- nečistoty a růst náletové vegetace na horní ploše úložného prahu zadržují vlhkost, která rovněž přispívá ke korozi.

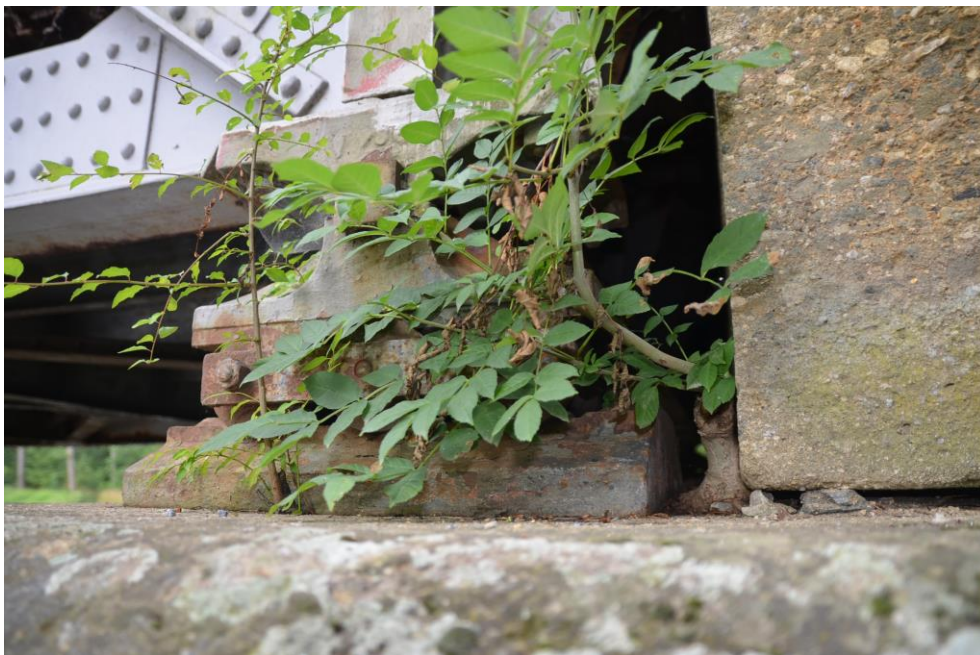
Obr.G47-50 **Pohyblivé ložisko č.2 (pravé) na druhé podpěře, tulešické opěře. Pohled proti směru staničení a zprava doleva, proti vodě,**

- viz Obr.G47-49

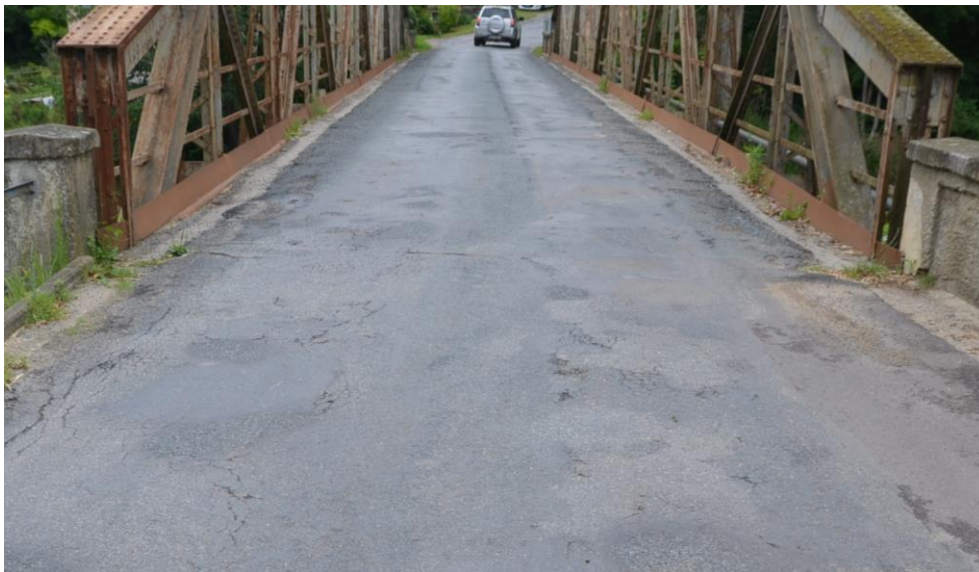
Obr.G47-51 **Průhled osou vozovky na mostě. Pohled ve směru staničení a dolů,**

- kryt vozovky na mostě tvoří makadam částečně pojený dehtem, na krytu vozovky je nanesen udržovací asfaltový nátěr, zpevněné krajnice tvoří monolitický beton,
- vozovka je na mostě půdorysně v přímé, příčný sklon vozovky je oboustranný (střechovitý), niveleta vozovky ve směru staničení klesá,
- vozovka na mostě postižena příčnými i podélnými trhlinami, vyjetými koleje a místy výtluky,
- zábradlí na mostě tvoří 3 vodorovná madla z ocelových pásovin rozměrů 19x52 mm kotvených do diagonál příhradových nosníků (1. madlo pod výškovou úrovní vozovky). Vzdálenost vodorovné výplně zábradlí 450 mm (dle normy max 120 mm) a celková výška zábradlí 1000 mm (dle normy min 1100 mm) neodpovídají požadavkům ČSN 73 6201. Zábradlí celoplošně koroduje a místy je mechanicky porušené, pravděpodobně od nárazu vozidla.

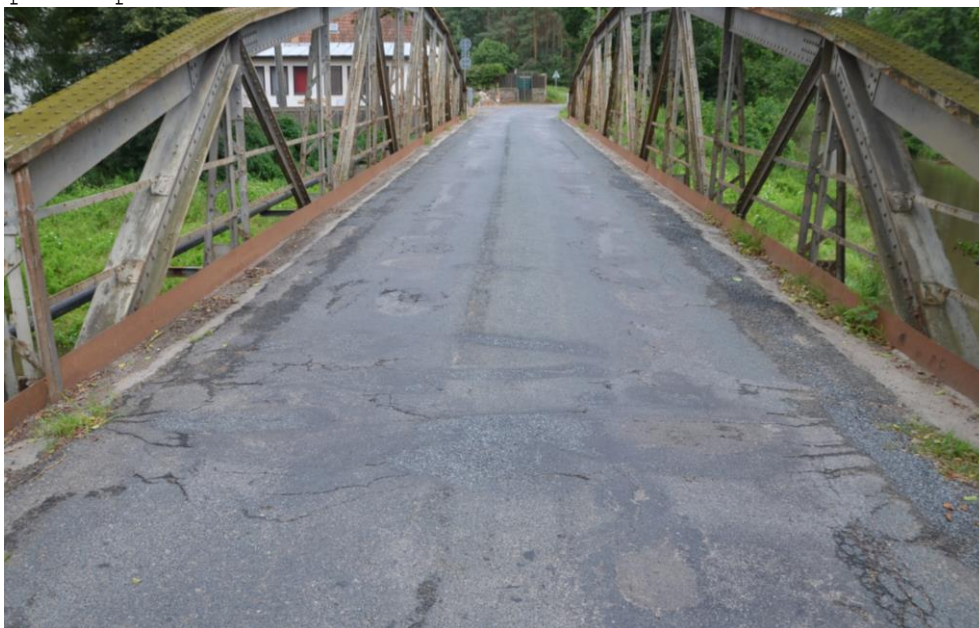
Obr.G47-52 **Průhled osou vozovky na mostě. Pohled proti směru staničení a dolů,**

- viz Obr.G47-51.

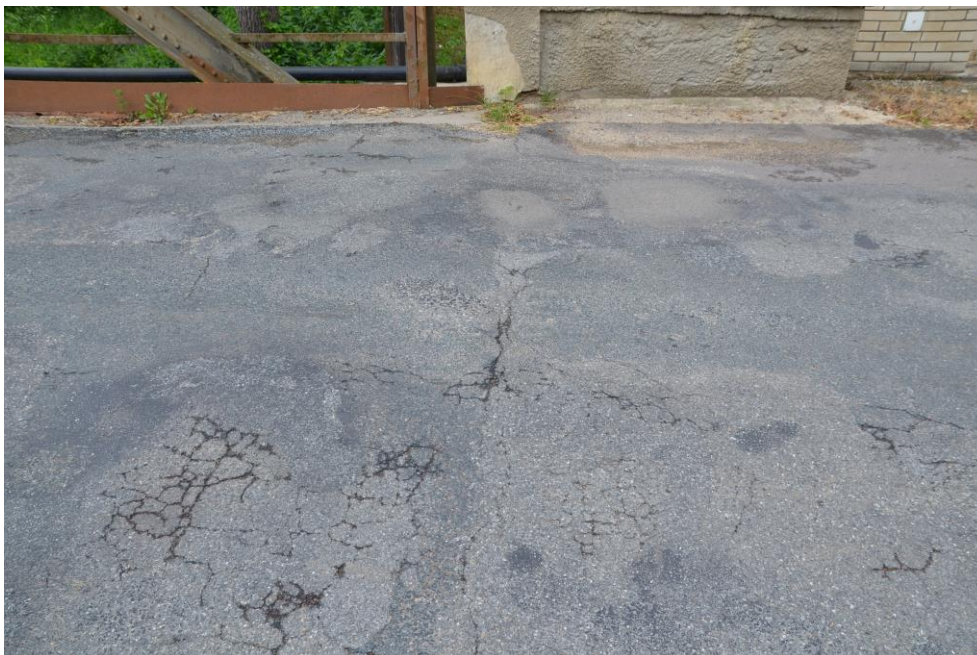
Obr.G47-53 **Vozovka v místě MZ nad první podpěrrou, tavíkovickou opěrrou. Pohled zleva doprava, po vodě a dolů,**

- kryt vozovky na mostě tvoří makadam částečně pojený dehtem, na krytu vozovky je nanesen udržovací asfaltový nátěr, zpevněné krajnice tvoří monolitický beton,
- MZ na mostě nejsou zřízeny, anebo jsou podpovrchové,
- MZ neplní svou funkci a propouští vodu na konstrukce položené níže,
- krajnice vozovky zanesené nečistotami a dochází zde k růstu travin, voda tak nemůže z mostu plynule odtékat,
- trhliny ve vozovce v místech MZ svědčí o dilatačních pohybech nad první i druhou opěrrou.

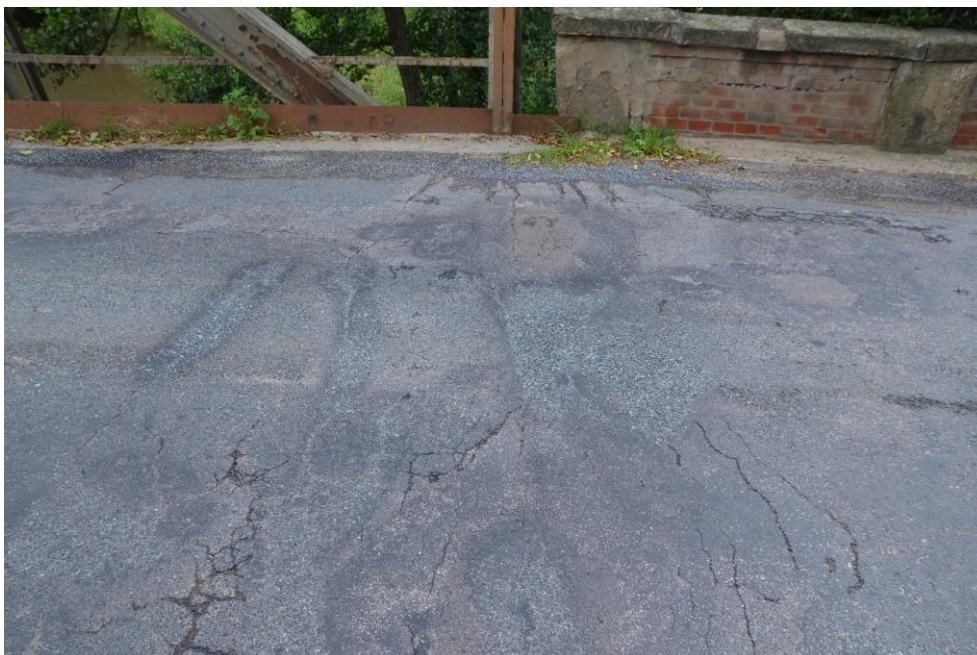
Obr.G47-54 **Vozovka v místě MZ nad druhou podpěrrou, tulešickou opěrrou. Pohled zprava doleva, proti vodě a dolů,**

- viz Obr.G47-53.

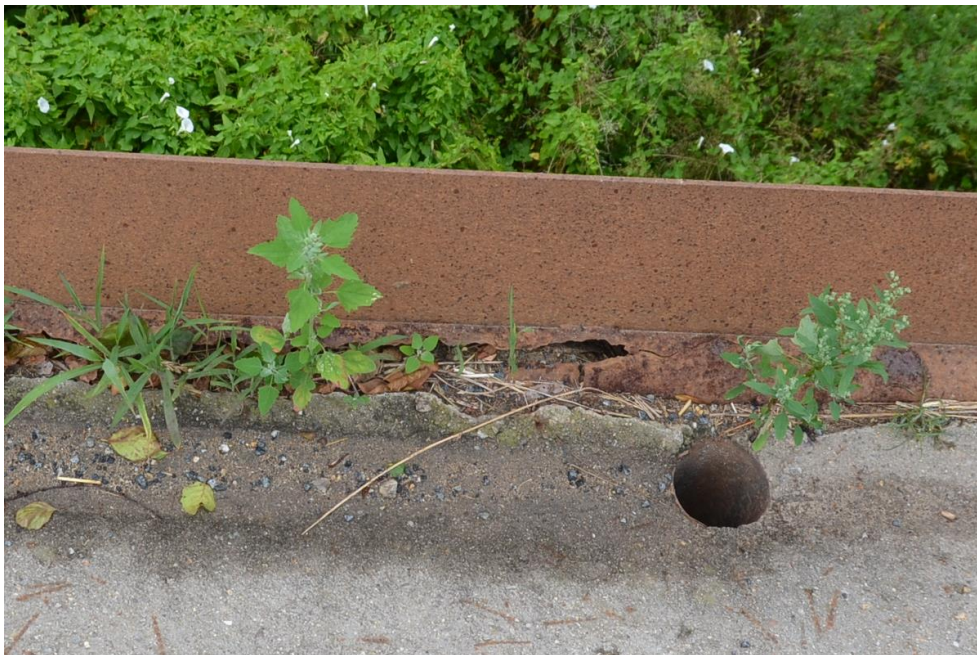
Obr.G47-55 **Detail odpadní trouby odvodnění povrchu vozovky v příčnickovém poli č. 5. Pohled zleva doprava, po vodě a dolů,**

- povrch vozovky je odvodněn příčným a podélným sklonem. Na levém i pravém okraji vozovky je osazeno celkem 7 odpadních trub,
- za mostem jsou na pravé i levé straně zhotovené odvodňovací skluzy,
- okolí odpadních trub znečištěno nánosy a dochází zde k růstu náletové vegetace,
- plech nahrazující zvýšené obrubníky celoplošně koroduje, místy je již zcela překorodovaný,
- hydroizolace mostu odvodněná celkem 7 trubkami menšího na obou stranách mostu,
- odpadní trouby přibližně $\varnothing 100$ mm celoplošně korodují, podhledy NK v jejich okolí výrazně zamáčeny.
