ZÁKLADNÍ DIAGNOSTICKÝ PRŮZKUM

silničního mostu ev.č. 39914-3 přes řeku Rokytnou na
sil. III/39914 před obcí Tulešice

most Tulešice

Brno, srpen 2022

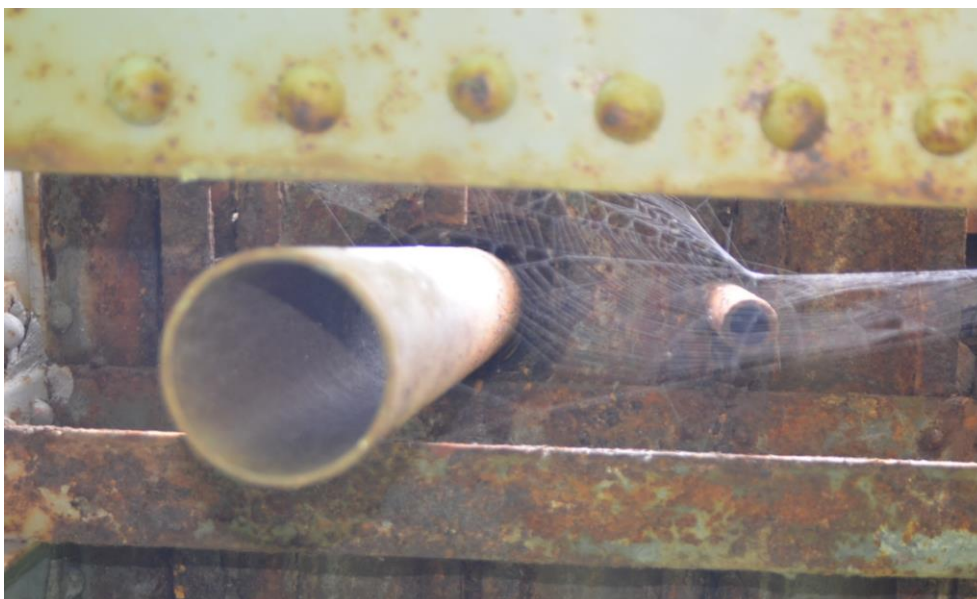
Obr.G47-56 **Podhled odpadní trouby odvodnění povrchu vozovky a hydroizolace mostu v příčnickovém poli č. 4. Pohled vzhůru,**

- viz obr. G47-55.

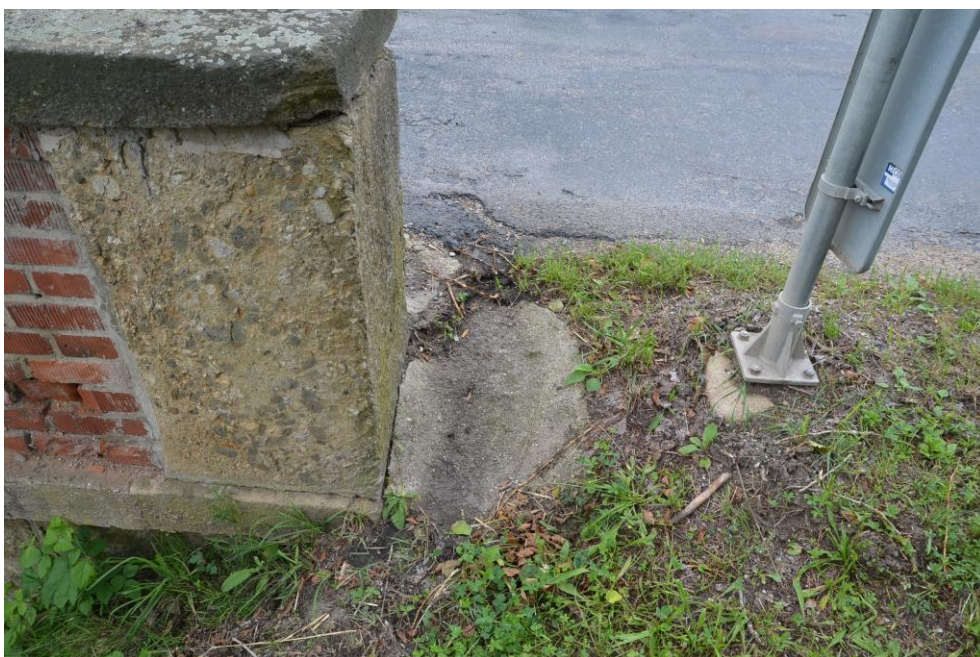
Obr.G47-58 **Detail odvodňovacího skluzu za druhou podpěrrou, tulešickou opěrrou na pravé straně mostu. Pohled zprava doleva, proti vodě a dolů**

- za mostem jsou na pravé i levé straně odvodňovací skluzy z monolitického betonu,
- skluzy jsou krátké, zanesené nečistotami a obtěžovány vzrostlou vegetací, neplní tak svou funkci.

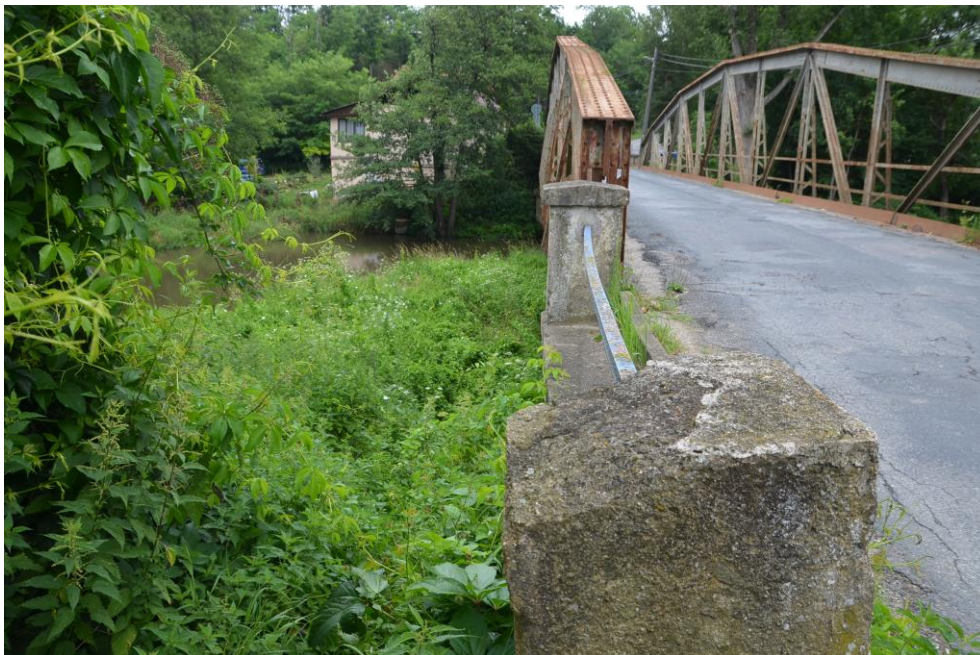
Obr.G47-59 **Detail zábradlí na levé straně před první podpěrrou, ta-
víkovickou opěrou. Pohled ve směru staničení,**

- zábradlí na levé straně před mostem tvoří 2 betonové sloupky a vodorovné madlo z ocelového profilu,
- vodorovné madlo deformované a betonový sloupek zábradlí vychýlený vlivem nedostatečného založení,
- na povrchu betonových sloupků uchycené zelené mikroorganismy.

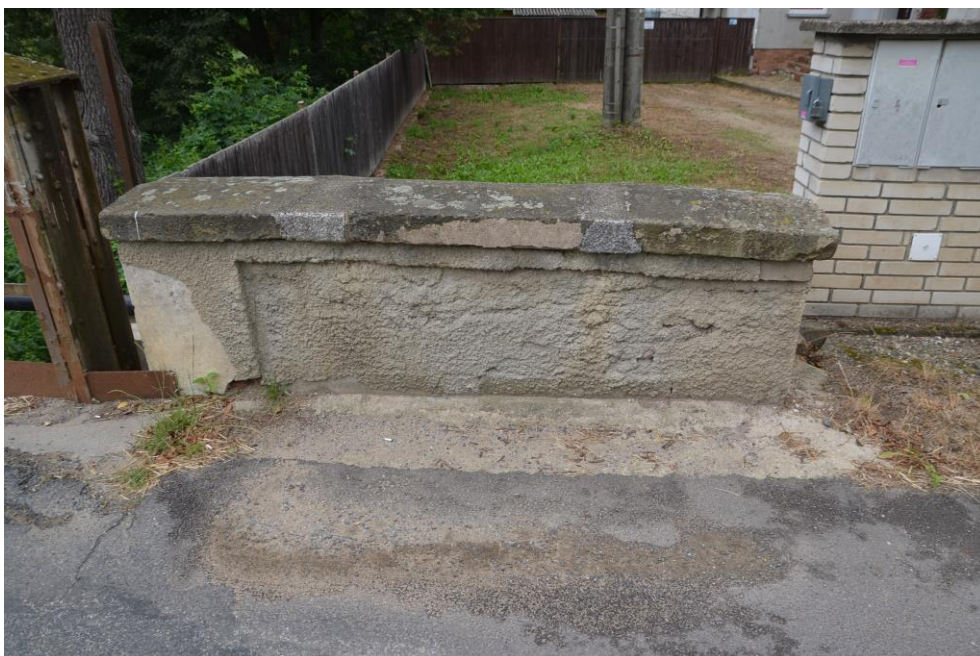
Obr.G47-60 **Detail zábradlí na pravé straně před první podpěrrou, ta-
víkovickou opěrou. Pohled zleva doprava a po vodě,**

- zábradlí na pravé straně před mostem tvoří betonový sloupek s celoplošnou výplní z cihel, zábradlí opatřené omítkou,
- zábradlí mírně vychýlené vlivem nedostatečného založení,
- na římse zábradlí uchycené mikroorganismy.

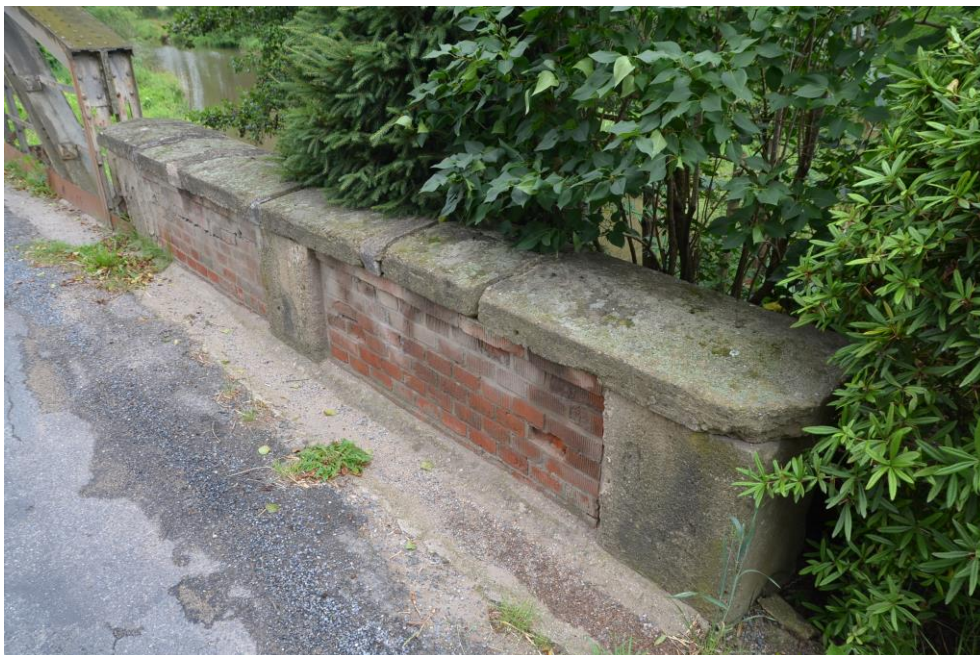
Obr.G47-61 **Detail zábradlí na levé straně za druhou podpěrrou, tulešickou opěrou. Pohled proti směru staničení a zprava doleva, proti vodě,**

- zábradlí na levé straně za mostem tvoří 3 betonové sloupky s celoplošnou výplní z cihel,
- cihelná výplň zábradlí postižena trhlinami vlivem sednutí základové půdy,
- podél zábradlí a mostního křídla vzrostlá neudržovaná vegetace,
- na římse zábradlí uchycené mikroorganismy.

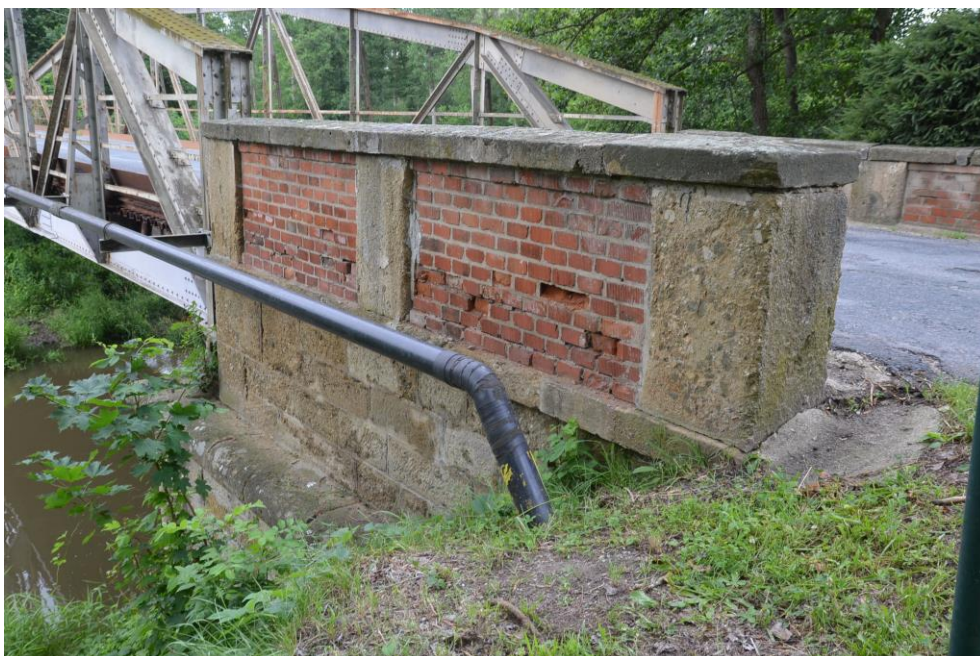
Obr.G47-62 **Detail zábradlí na pravé straně za druhou podpěrrou, tulešickou opěrou. Pohled proti směru staničení a zprava doleva, proti vodě,**

- zábradlí na pravé straně za mostem tvoří 3 betonové sloupky s celoplošnou výplní z cihel,
- kusové stavivo místy z výplně zábradlí vypadalo nebo je poškozené vlivem opakovaného zmrazování,
- podél pravé (povodní) fasády mostu umístěno plynové potrubí,
- na římse zábradlí uchycené mikroorganismy.

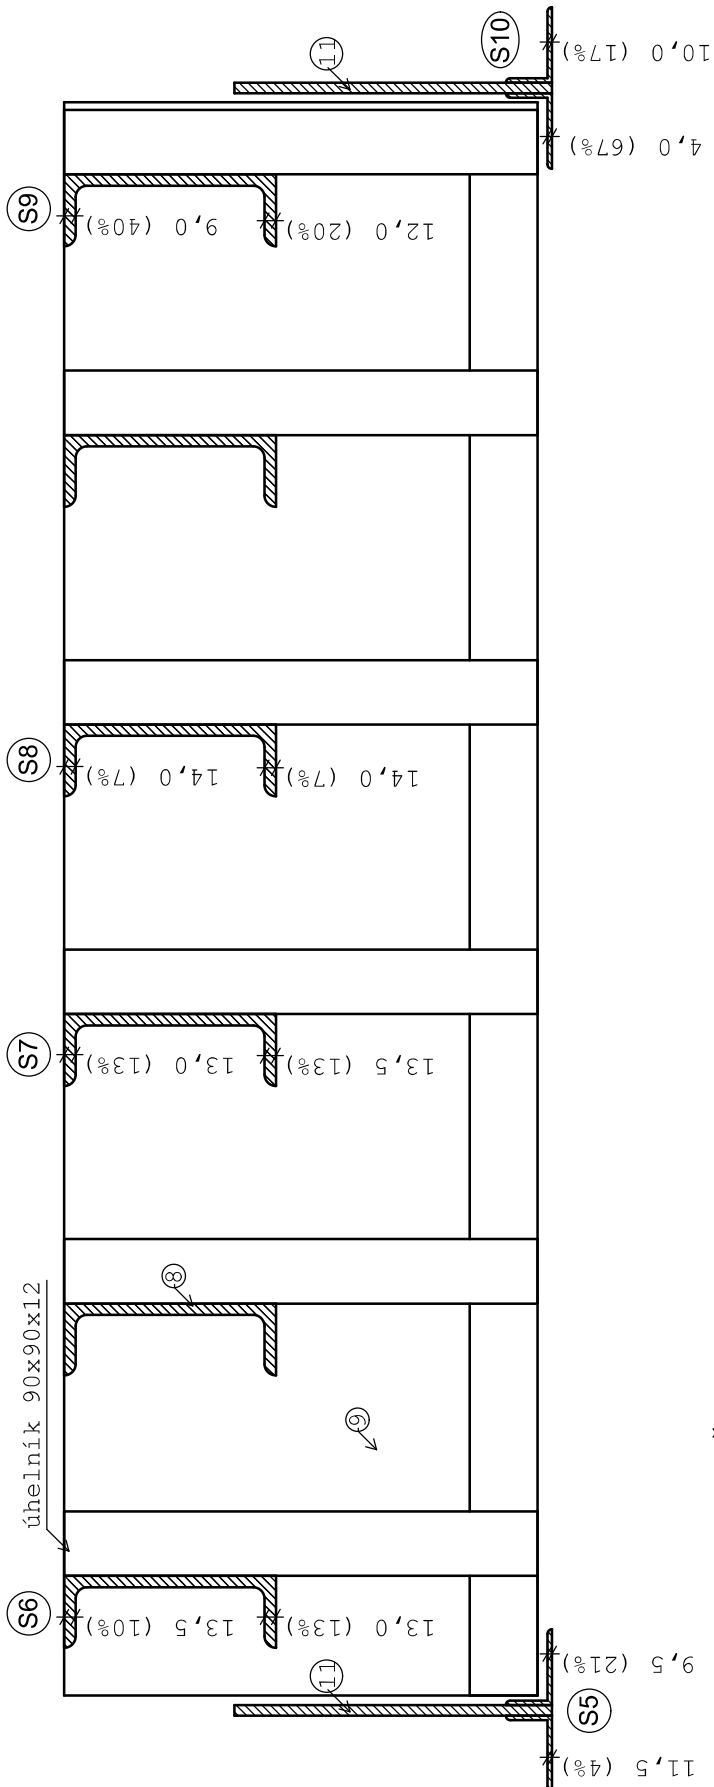
Sondy č.S5 ÷ S10

POZN. Hodnota v závorkách uvádí procentuální oslabení průřezů stanovené z úbytku tloušťky vztažené k neporušenému průřezu.

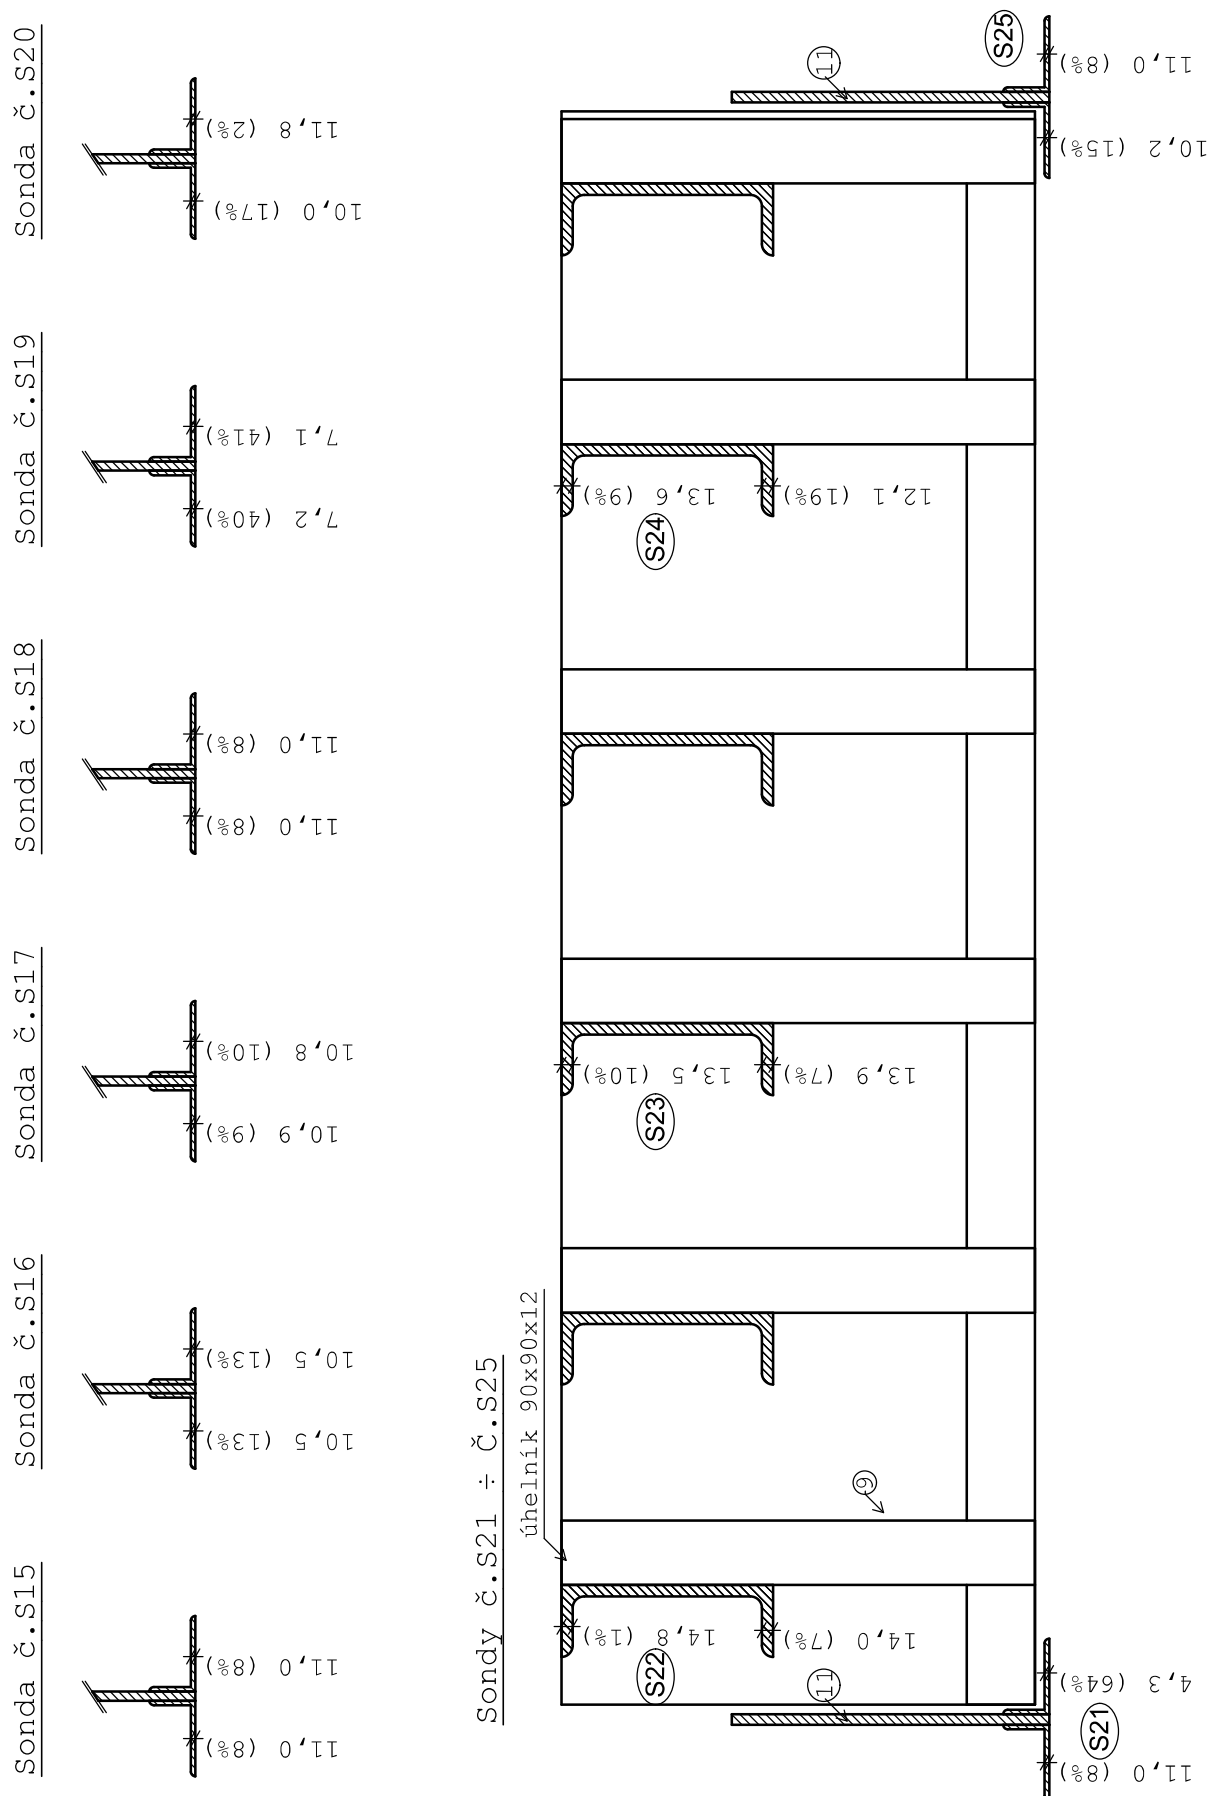
ZJIŠTĚNÍ VELIKOSTI KOROZE OMĚŘENÍM

POZN. Hodnota v závorkách uvádí procentuální oslabení průřezů stanovené z úbytku tloušťky vztažené k neporušenému průřezu.
