Most 602-014

Most přes inundační příkop před Přibyslavicemi

HLAVNÍ PROHLÍDKA

Datum provedení prohlídky: 25.10.2016

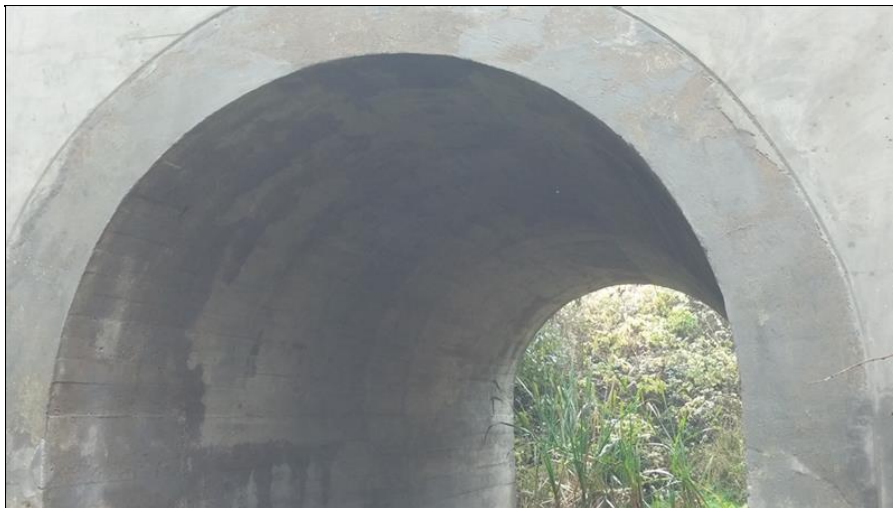
6. Pohled NK.jpg

| [2.1] | 2.1 | Nosná konstrukce | Hlavní nosnou konstrukci tvoří polokruhová železobetonová klenba tl. 450 mm, klenba je vetknutá do opěr. |
