Most 381-003

Most přes zátopní území před Přibicemi

MIMOŘÁDNÁ PROHLÍDKA

Datum provedení prohlídky: 3.8.2021

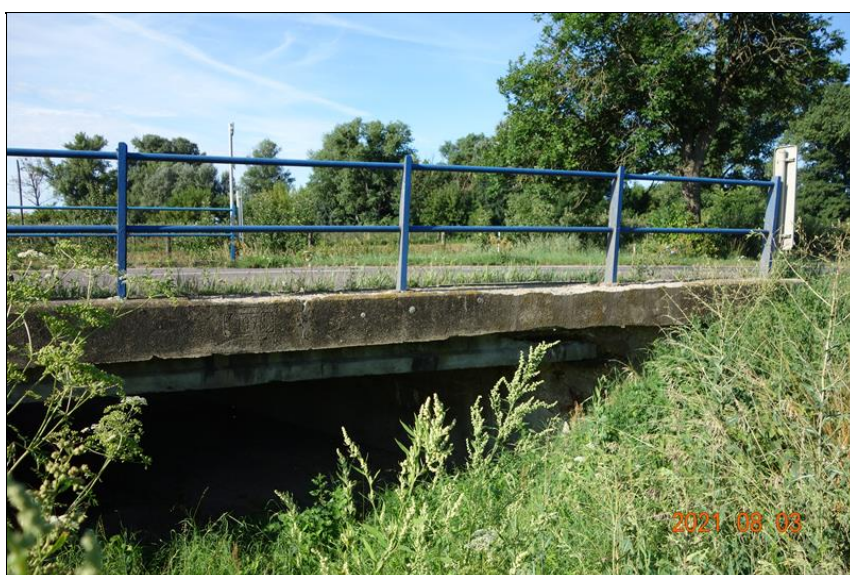
Zábradlí je nenormové. Pro zvýšení bezpečnosti provozu jsou konce zábradlí zvýrazněné směrovými deskami Z4. Zábradlí má nedostatečnou výšku. Sloupek na levé římse je zdeformovaný. Na cca 10 % plochy zábradlí se odlupuje protikorozní nátěr. To má za následek rozvíjející se rez, která v některých částech proděravěla spodní madlo.

Pohled na most zleva - 2. část.

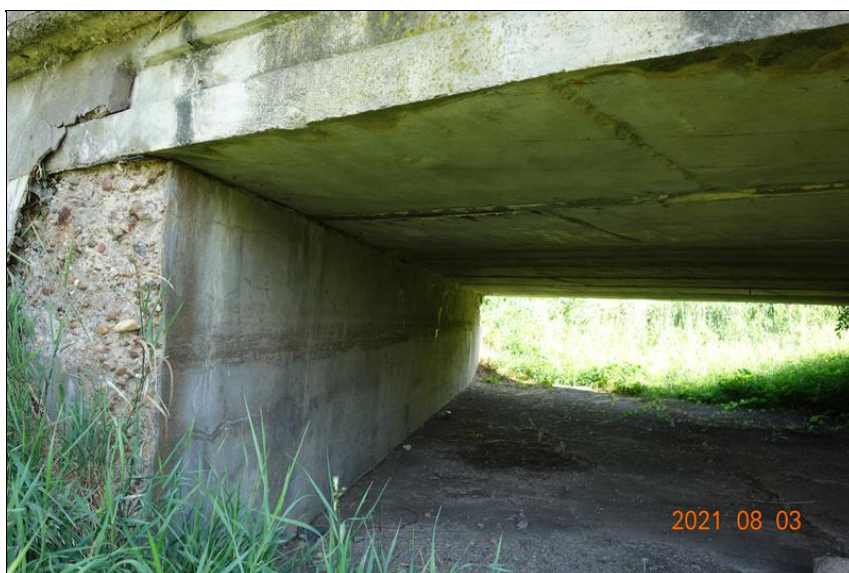
Na nosné konstrukci se místy vyskytuje vyhrězlá výztuž a korozní výkvěty. Spáry mezi jednotlivými nosníky jsou mezi krajním a sousedním nosníkem zdegradované, jinak jsou velmi dobré, téměř bez vápenných výluhů. Krajní nosníky jsou zbarvené od prosakující vody z izolace a říms. Jsou porostlé lišejníky. Krajní nosník na levé straně je v místě uložení na OP1 poškozen.

Pohled na OP1.

Opěry pod krajními nosníky jsou smáčeny od zatékající vody. K zamáčení dochází pravděpodobně především spárou mezi krajními nosníky. Následkem zamáčení je omítka opěr pod ložnou plochou nosníků pokryta vápennými výluhy. Zbývající plocha omítky je podmáčena a prostupující vlhkost zvýrazňuje průběh vytvořených nepravidelných trhlin v omítce. V místech, kde voda stéká nejrychleji, omítka odpadla a obnažený beton hloubkově degraduje až do hl. 50 mm. Nejvíce je zasažen levý kraj OP1 a boky opěr včetně křídel.
