# Křetín zámek

Název akce **Mykologický posudek**

Zakázka č. D 393

## MYKOLOGICKÝ POSUDEK KROVOVÉ KONSTRUKCE

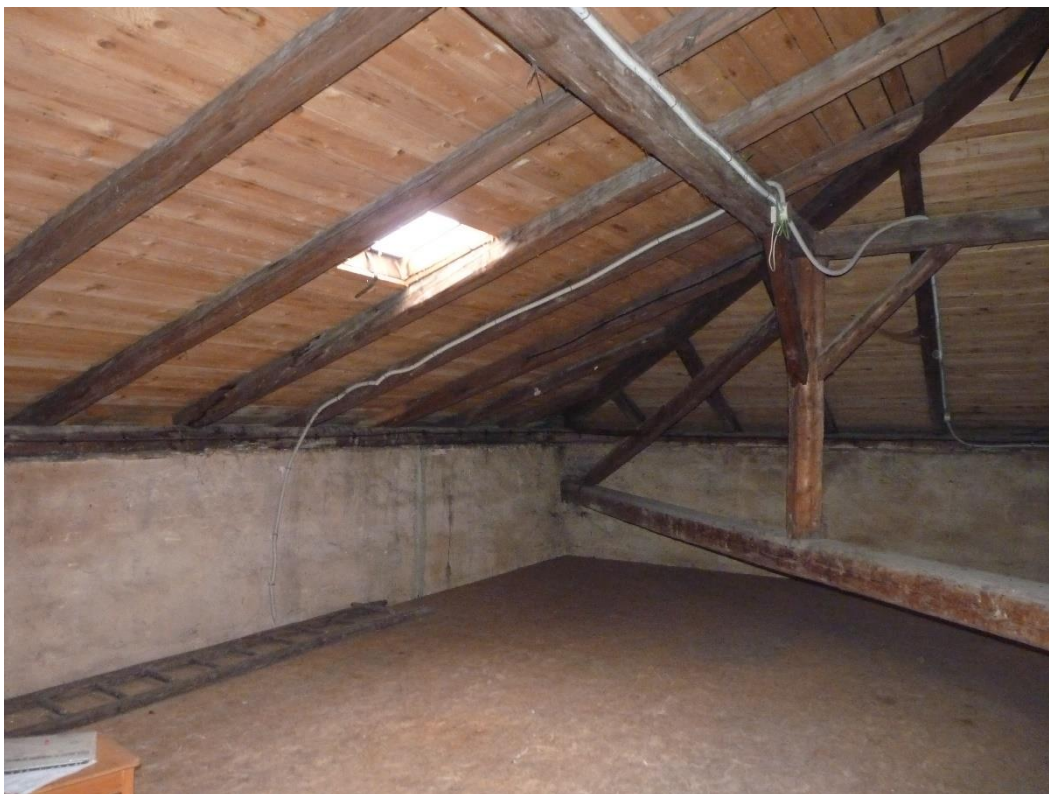
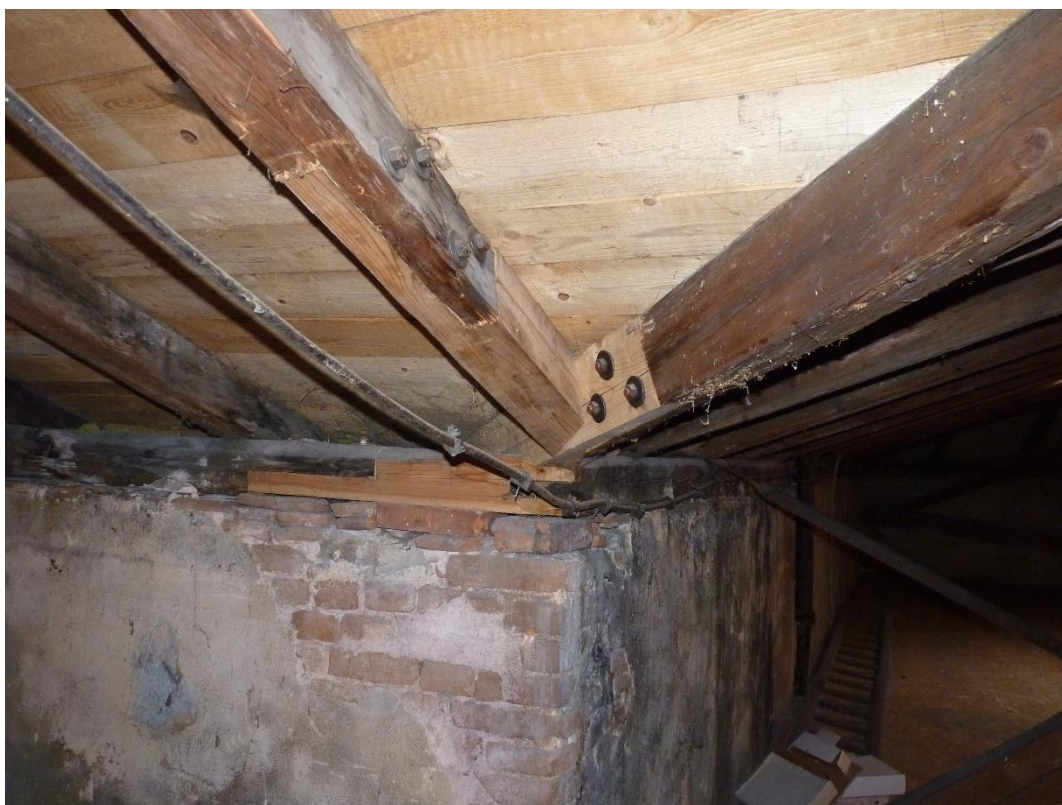
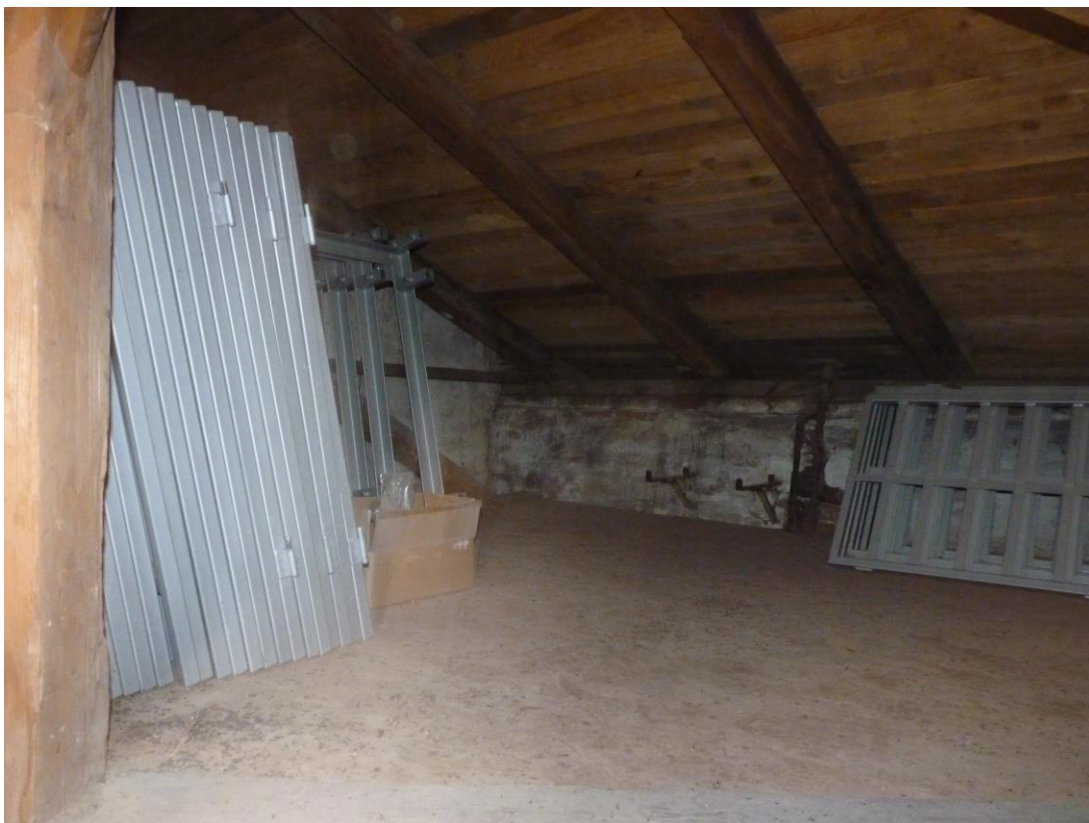
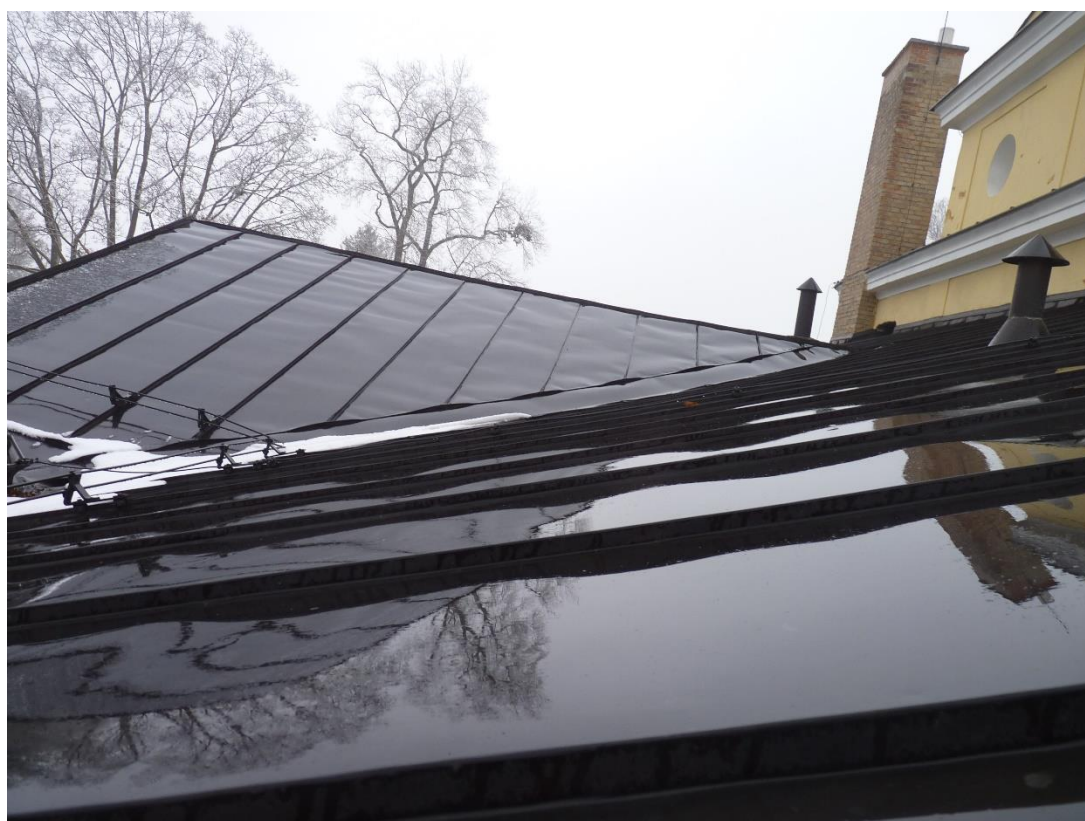
*Fotografie objektu*

Na krovové konstrukci včetně kritických míst pro zatékání (úžlabí, proniky střešním pláštěm apod) nebylo shledáno napadení dřevokaznou houbou. Na krovu není ani patrná činnost dřevokazného hmyzu. Výletové otvory jsou ojedinělé.

Je patrné, že při výměně krytiny byla provedena i kontrola krovové konstrukce (stopa po záseku ostrým předmětem) a v úžlabí i provedena výměna části úžlabní krokve a části přilehlé pozednice a další krokve. Příslušné svorníkové spojení je plně funkční.

Krovová konstrukce je dostatečně pro svoji stávající bezpečnou funkci zajištěna, bez nálezu a není zapotřebí provádět na krovu opravy.
