**Statický průzkum a posudek stropu tělocvičny v areálu gymnázia, Hodonín****1. Identifikační údaje**

**1.8. Účel průzkumu:** Posoudit stav konstrukce, stanovit návrh opatření.**1.9. Stupeň dokumentace:** Statický průzkum.**2. Nález****2.1. Úvod**

Posudek se týká stanovení stavu stávajícího stropu tělocvičny v areálu gymnázia Hodonín.

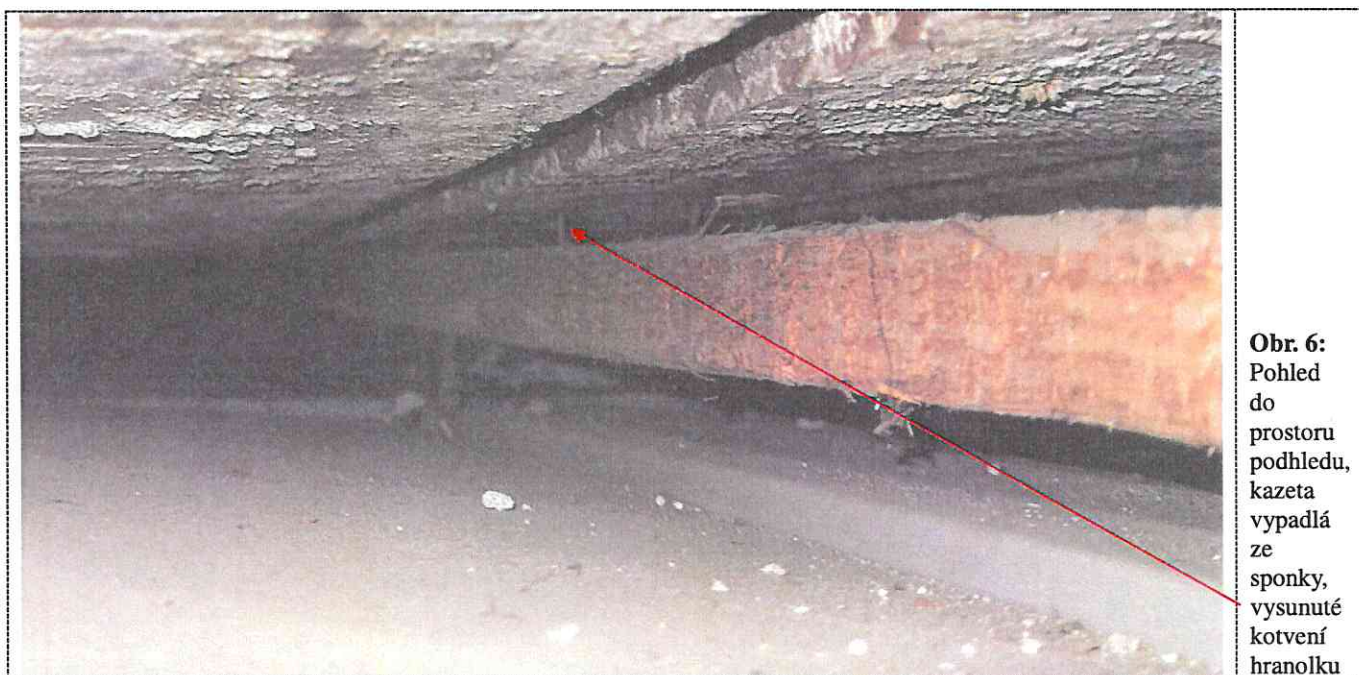
- 3.2.1. Ze sond není zjevné porušení primárně nosné konstrukce (stropních trámů). Sondou v místě „vyboulení“ podhledu bylo objeveno, že rám kazet je vysunutý z úchytného systému (viz Obr. 5) – ocelových spojek kotvených do hranolků. Během provádění sondy ocelová spojka ležela na kazetě (viz Obr. 4). Není zcela jasné, z jakého důvodu došlo k vypadnutí sponky. V jiném místě bylo objeveno přímo poškození spoje hranolků do podhledu – hřebíkový spoj patrně povolil, hranolek nedoléhá na podbití (viz Obr. 6). Na základě výše uvedených se za příčinu stanovují dva podněty:
  - 3.2.1.1. Vliv okolního prostředí – prostor půdy není zateplen, je zvenku provětráván, patrně dochází k teplotním a vlhkostním výkyvům, které negativně ovlivňují spoje prvků.
  - 3.2.1.2. Vnější nárazy – tělocvična – pravděpodobně dochází k častým nárazům do kazet podhledu, nárazy opět narušují spoje.

**Obr. 5:**  
Pohled do prostoru podhledu, podhled vypadlý ze  
sponky, distanc určující průhyb

- 3.3.2.1. Konstrukce podhledu je nevhodná pro dané využití prostor. Doporučuje se stávající kazetový podhled demontovat a nahradit jej odpovídajícím, odolným systémem.
- 3.3.2.2. Stávající stav je možno ponechat za předpokladu instalace záchytných sítí, které by zabránily případnému pádu kazet.
