# **SOCIÁLNÍ SLUŽBY ŠEBETOV**

## **ZÁMECKÝ PARK**

**SOUČASNÝ STAV, DLOUHODOBÁ KONCEPCE, NÁVRH ZÁSAHŮ**

**Šebetov, březen 2022**

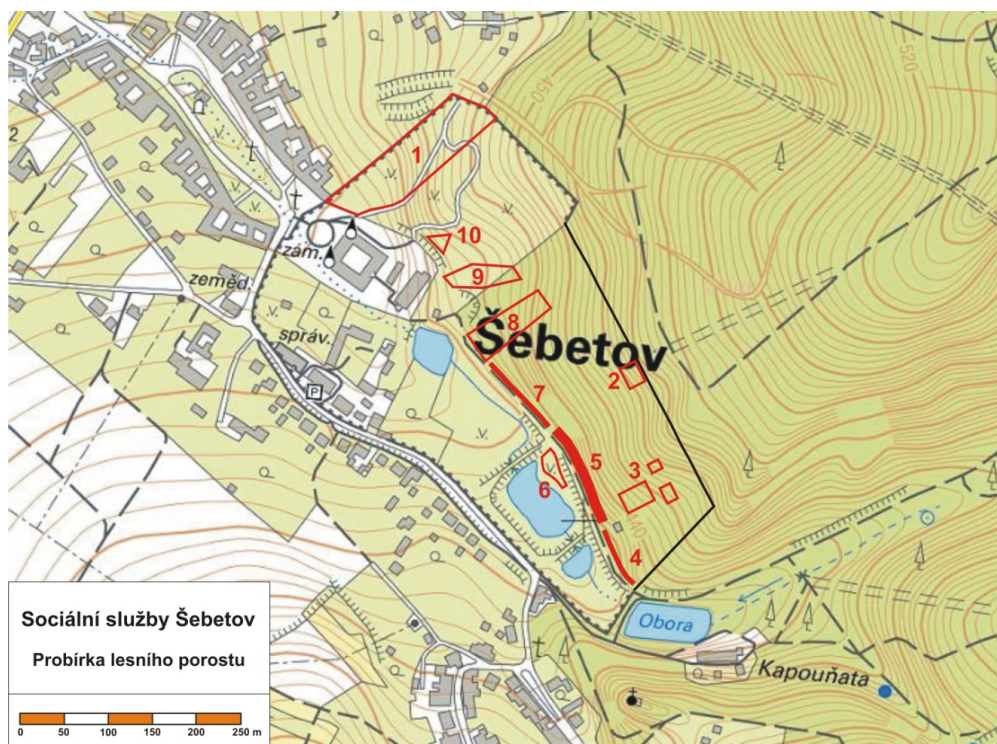
Na části náletů výšky větší než 1 m (ve stadiu mlaziny) byla v roce 2016 provedena probírka. K realizaci bylo vybráno 10 plošek v lesní části. Zásah byl koncipován jako pozitivní výběr jedinců perspektivní druhové skladby, tedy protěžován buk, javor a lípa na úkor jasanu a bezu černého:  
 P 1 = 0,95 ha, P 2 = 0,05 ha, P 3 = 0,15 ha, P 4 = 0,04 ha, P 5 = 0,11 ha, P 6 = 0,03 ha, P 7 = 0,05 ha, P 8 = 0,20 ha, P 9 = 0,25 ha, P 10 = 0,02 ha ...  $S_a = 1,85$  ha

Obr. 06 : Rozmístění probírkových plošek v lesní části v roce 2016

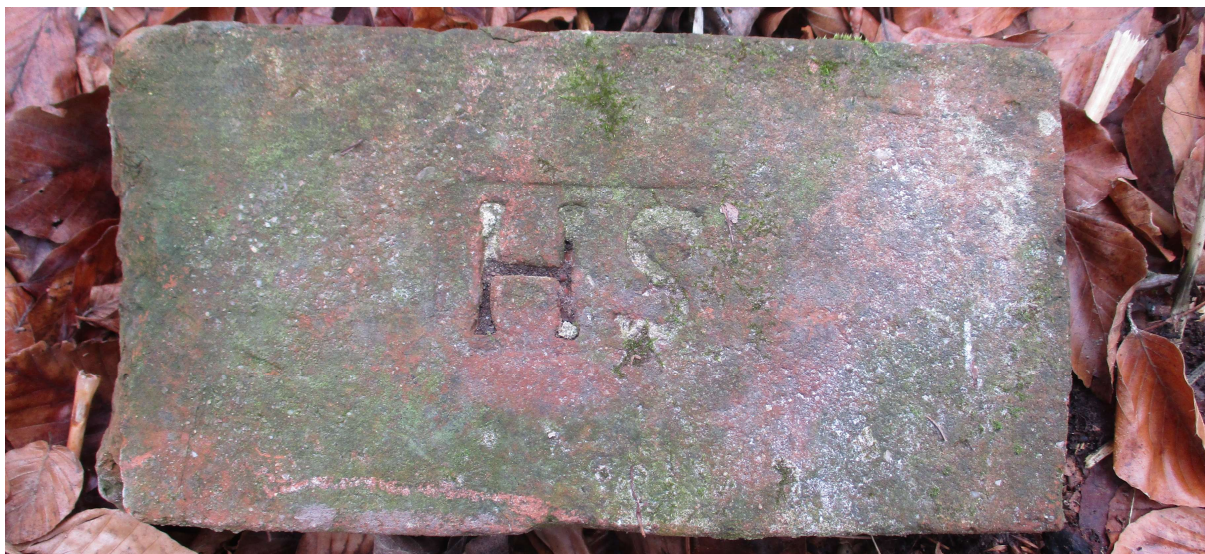
Na několika místech v parku lze ještě nalézt cihly označené velkými písmeny HS. Znamenají zkratku Herrschaft Schebetau (= panství Šebetov) a jsou to výrobky dnes již neexistující panské cihelny šebetovského velkostatku.

Obr. 15 : Cihla signovaná HS – výrobek šebetovské cihelny  
foto 17. 3. 2022

Jako vzpomínku na tuto dnes již zaniklou výrobu navrhuji několik těchto cihel umístit ve vhodném suchém prostoru a tak zachovat pro poučení dalších generací. Je možné, že by o tyto cihly projevil zájem i Obecní úřad v Šebetově.
