Most 39810-2

Most přes Petřínský potok ve Starém Petříně

HLAVNÍ PROHLÍDKA

Datum provedení prohlídky: 26.10.2022

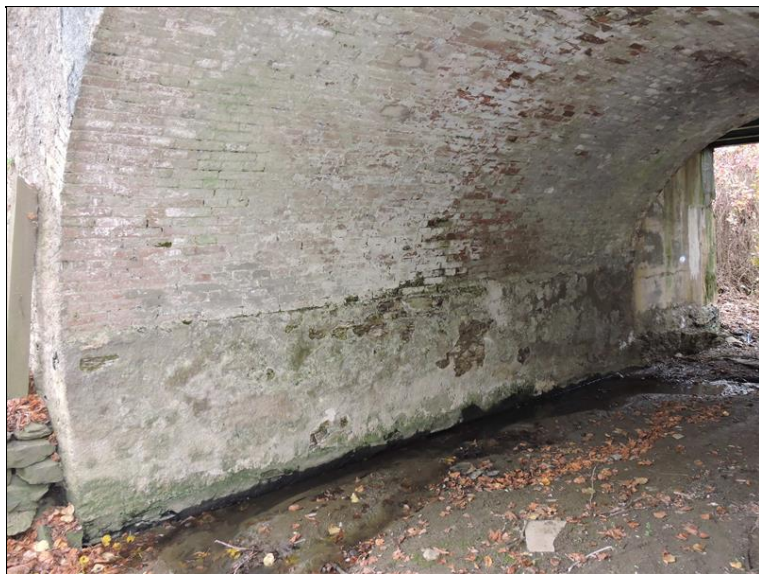
OP1

[1.2] 1.2 Mostní podpěry křídla a čelní zdi OP rozšíření, trhliny, inkrustace, výspravy. Betonové opěry jsou výrazně potečené vlhké s inkrustacemi, degradace betonu, trhliny. U opěry 2 v patě vyspravovaná kaverna omítkou. Kamenné zdívo pod klenbou zvlhlé, omítka je popraskaná místy odprýsknutá, mapy s výluhy.

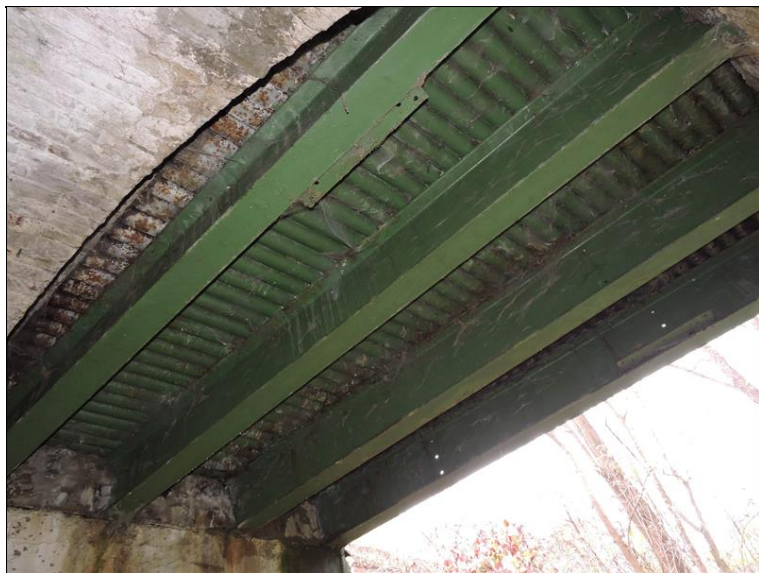
Podhled na NK - rozšíření

NK je zavlhlá s průsaky a degradací cihel.

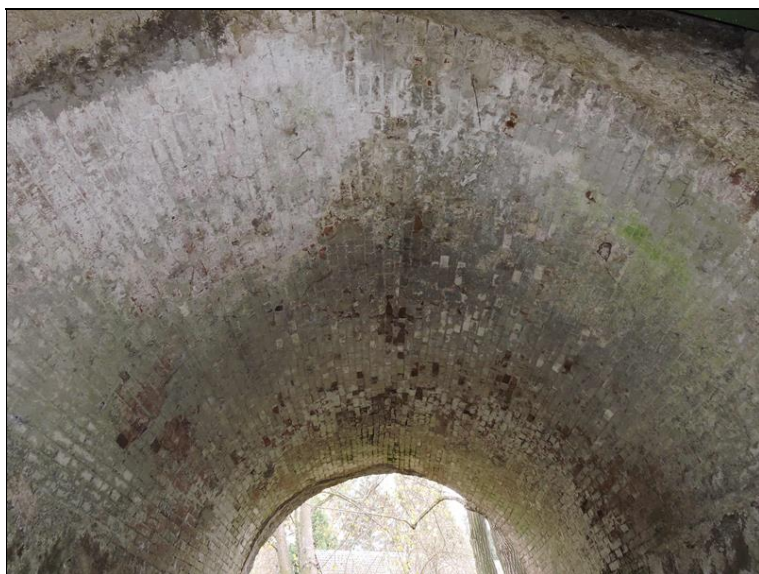
Podhled na NK

V portálech klenby šikmé trhliny. Levá strana - trhliny začínají na 40 cm od portálu a pokračují až k vrcholu klenby - šikmo !

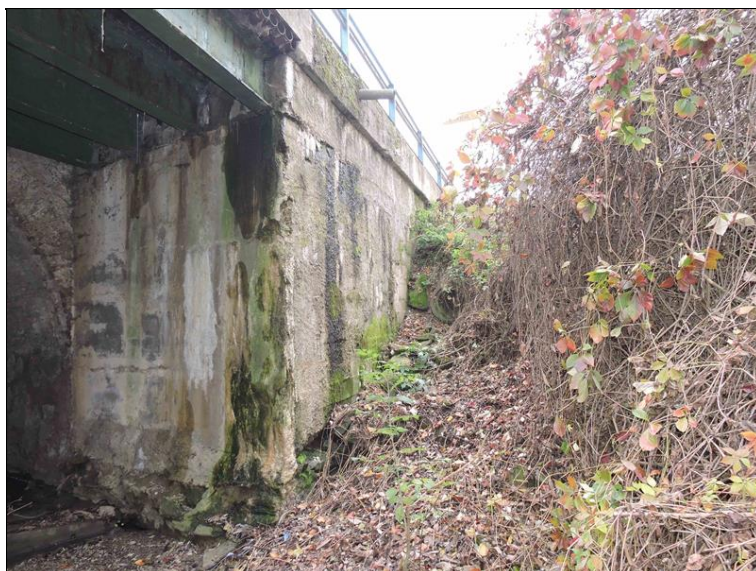
Kř1L

Aktivní průsak na křídle č. 2 na levé straně. (2020)
Hloubková degradace a inkrustace na křídlech na LS - POS.
