# **Most 37937-2**

Most přes Svitavu v Blansku

## **HLAVNÍ PROHLÍDKA**

Datum provedení prohlídky: 14.11.2022

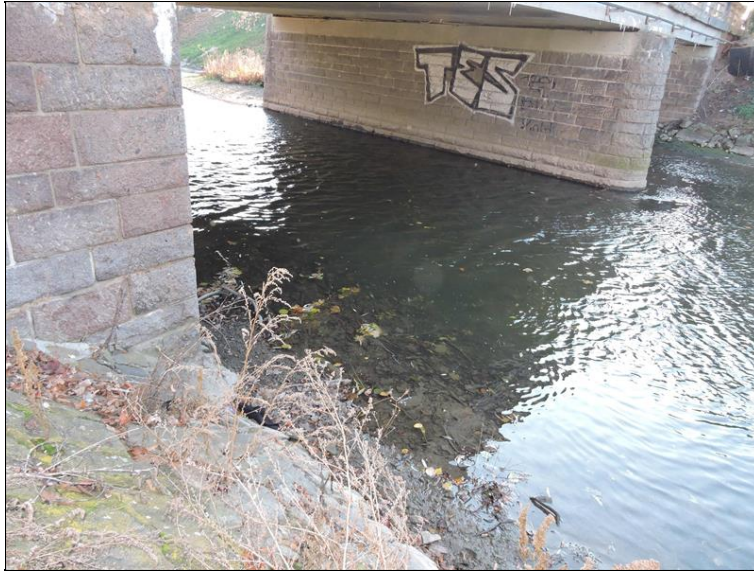
P2 - pole

Zhlaví P2-P2-POS je povrchově degradované.
