**Diagnostika vozovky  
Silnice III/4317 Kojátky,  
od přeložky po začátek obce  
(km 0,075 – 0,880)**

**Zpráva pro  
Správa a údržba silnic Jihomoravského kraje,  
příspěvková organizace kraje  
Žerotínovo náměstí 449/3, 602 00 Brno**

## **PROTOKOL O ZKOUŠCE č. 384/23/ZB**

**Akce „III/4317 Kojátky (km 0,075 – 0,880)“**

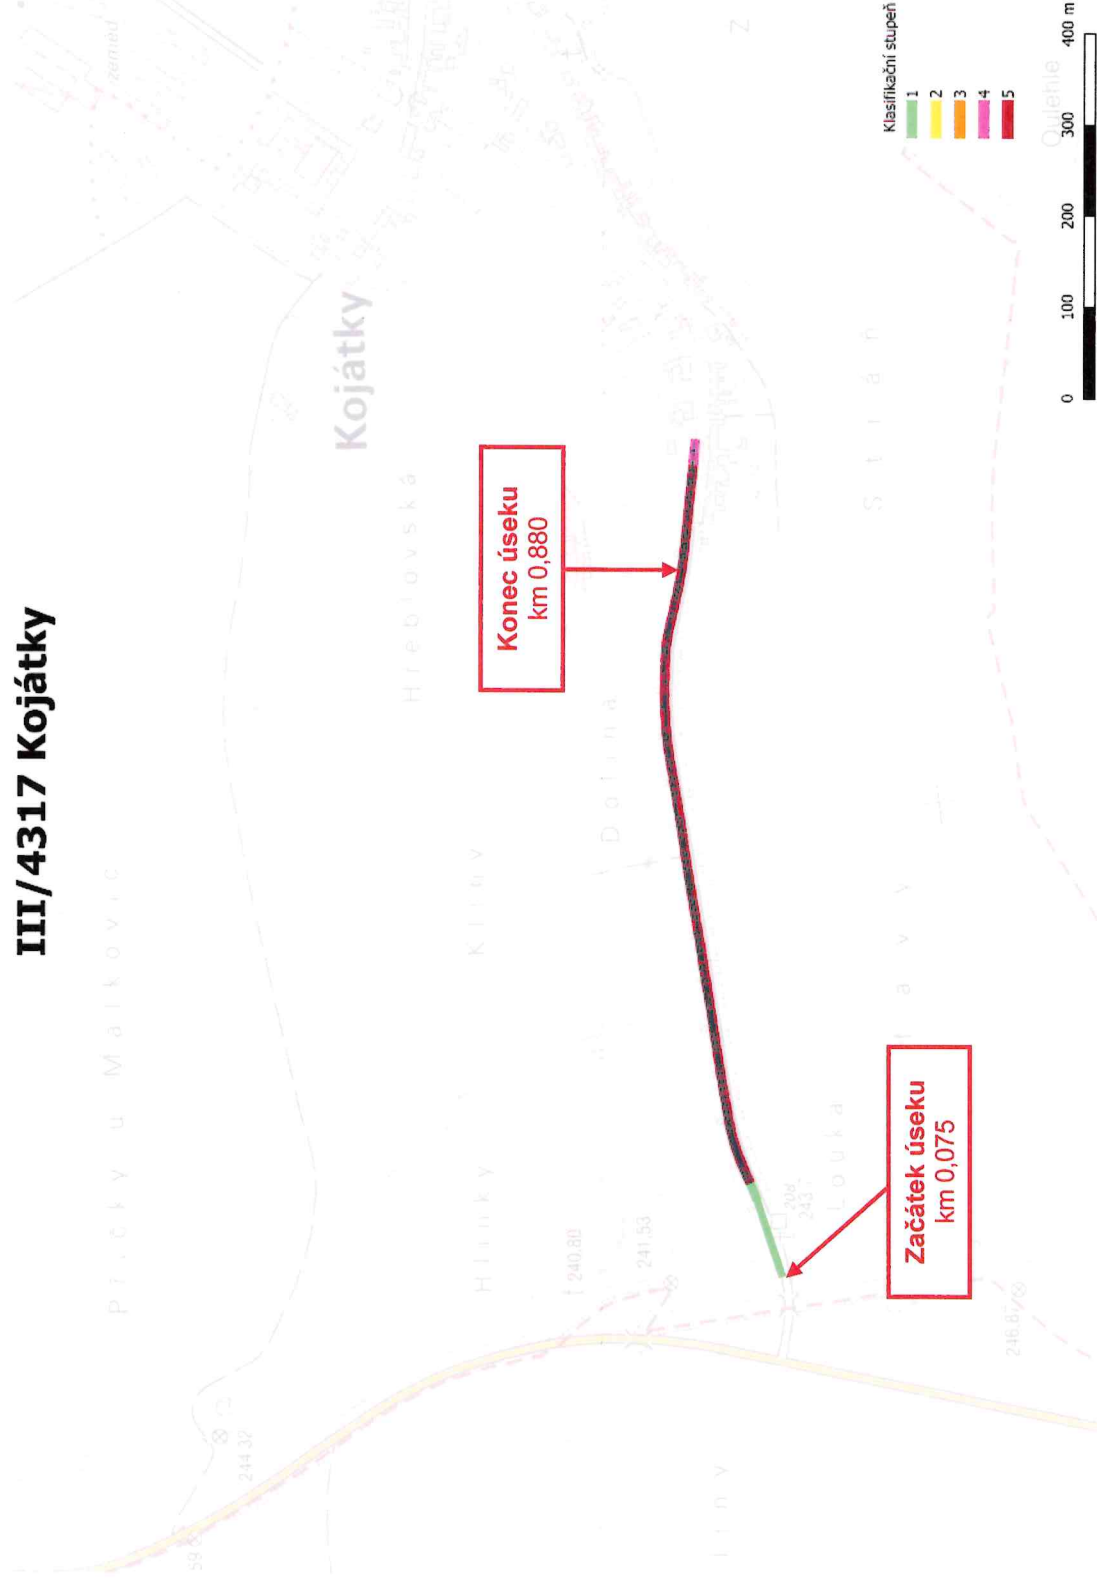
**Mapové grafické znázornění a tabulka klasifikačních  
stupňů**

Plošně je vozovka porušena hloubkovou korozí a vývojem výtlučků, případně byly zaznamenány mozaikové trhliny. Okraje vozovky jsou souvisle porušeny síťovými trhlinami doprovázenými plošnými deformacemi (poklesy), případně jsou zde provedeny vysprávký (souvisle nebo lokálně). V úseku jsou zvýšené nezpevněné krajnice a zanesené příkopy.

| Staničení [km] | | Stupeň |
|---|---|---|
| 0,195 | 0,215 | 5 |

- Očištění povrchu, infiltrační postřik, ložní vrstva ACL 16+ v tloušťce 50 mm.
- Očištění povrchu, spojovací postřik, ohrusná vrstva ACO 11+ v tloušťce 50 mm.
