IDENTIFIKAČNÍ ÚDAJE PÍSKOVCOVÉHO DEKORAČNÍHO FASÁDNÍHO PRVKU

PASPORTIZACE PÍSKOVCOVÝCH PRVKŮ NA ZÁMECKÉ BUDOVĚ V DPS SOKOLNICE

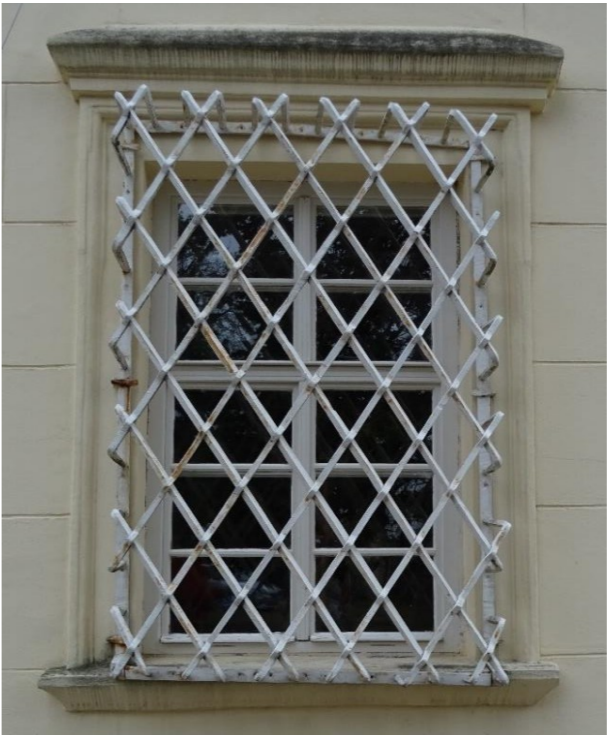
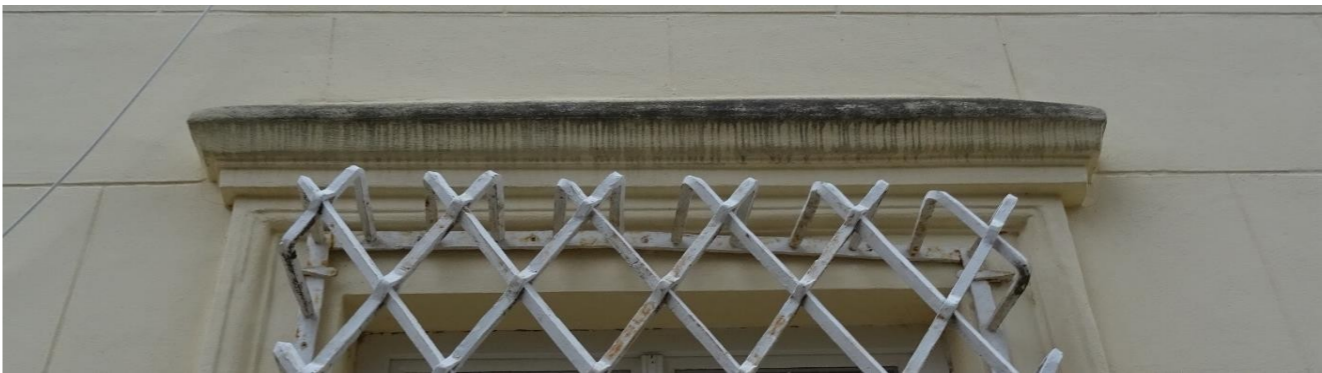
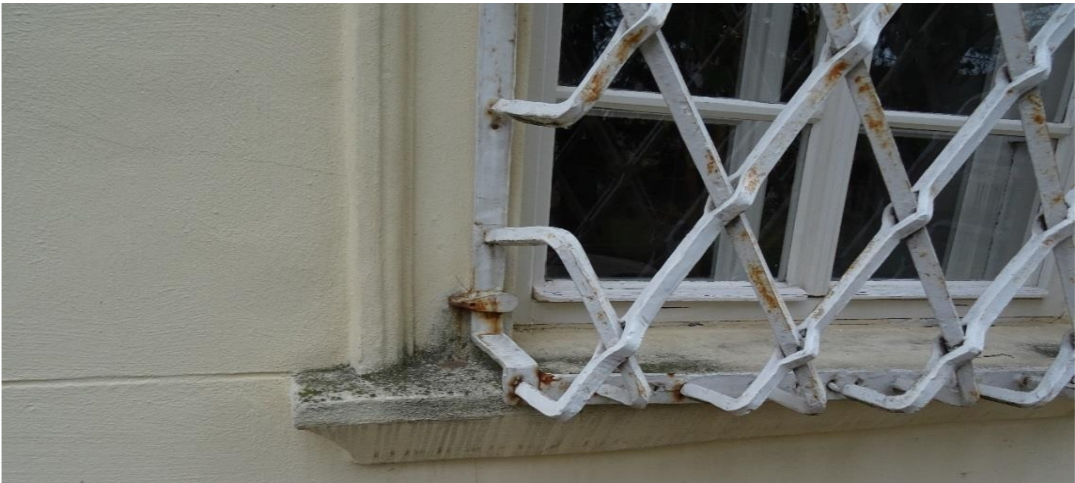
Pořadové číslo prvku:	O-1.01
Označení tvaru:	O
Zatřídění dle velikosti:	střední
Celkový technický stav:	3
Orientace fasády:	J

Dekorační prvky v ostění - šambrány. Prvky jsou v dobrém technickém stavu, pouze v místě parapetu je znatelné znečištění odstříkující vodou z parapetu

Dekorační prvky v nadpraží a v místě parapetu okenního otvoru - vrchní vrstvy omítky nadokenní a podokenní římsy jsou značně znečištěny stékající a hromadící se dešťovou vodou z důvodu absence oplechování a okapových nosů

Poškození	Míra poškození				
	0	25%	50%	75%	100%
Mechanické poškození					
Biotické poškození					
Statické a tektonické poškození					
Stupeň znečištění prvku					
Celkový technický stav	3 - Horší technický stav

Oprava bude provedena dle koncepce restaurátorského zásahu, uvedenou v kapitole D.7 Koncepce restaurátorského zásahu v rozsahu bodů 1 až 9. Předpokládané náklady restaurování činí ■■■■■ Kč bez DPH. Stávající mříž bude repasována.

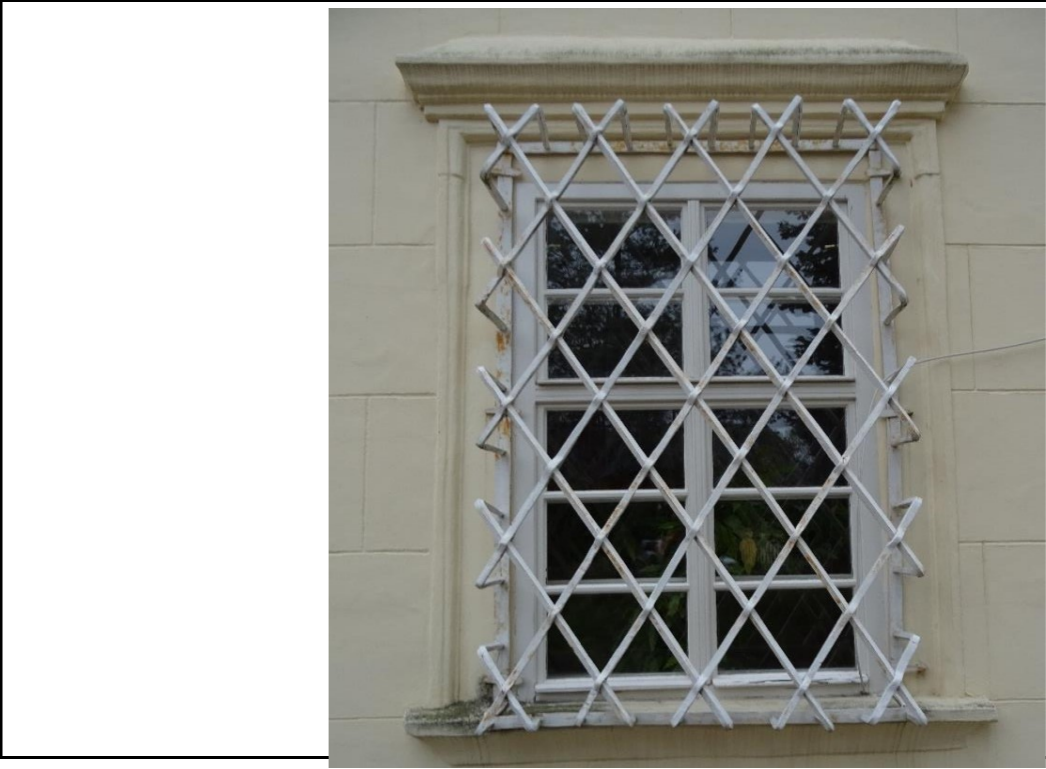
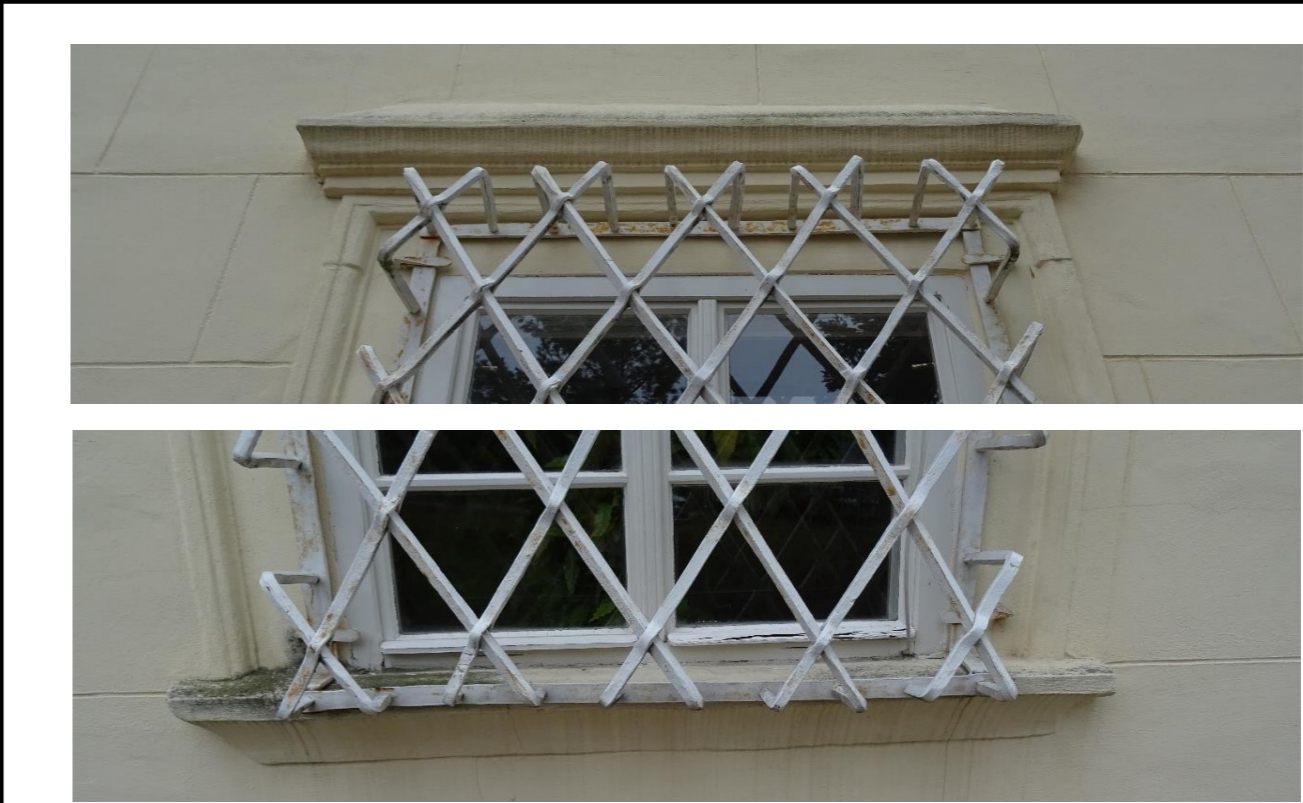
Pořadové číslo prvku:	O-1.02
Označení tvaru:	O
Zatřídění dle velikosti:	střední
Celkový technický stav:	2
Orientace fasády:	J

Poškození	Míra poškození				
	0	25%	50%	75%	100%
Mechanické poškození					
Biotické poškození					
Statické a tektonické poškození					
Stupeň znečištění prvku					
Celkový technický stav	2 - Dobrý technický stav

Oprava bude provedena dle koncepce restaurátorského zásahu, uvedenou v kapitole D.7 Koncepce restaurátorského zásahu v rozsahu bodů 1 až 9. Předpokládané náklady restaurování činí ■■■■■ Kč bez DPH. Stávající mříž bude repasována.

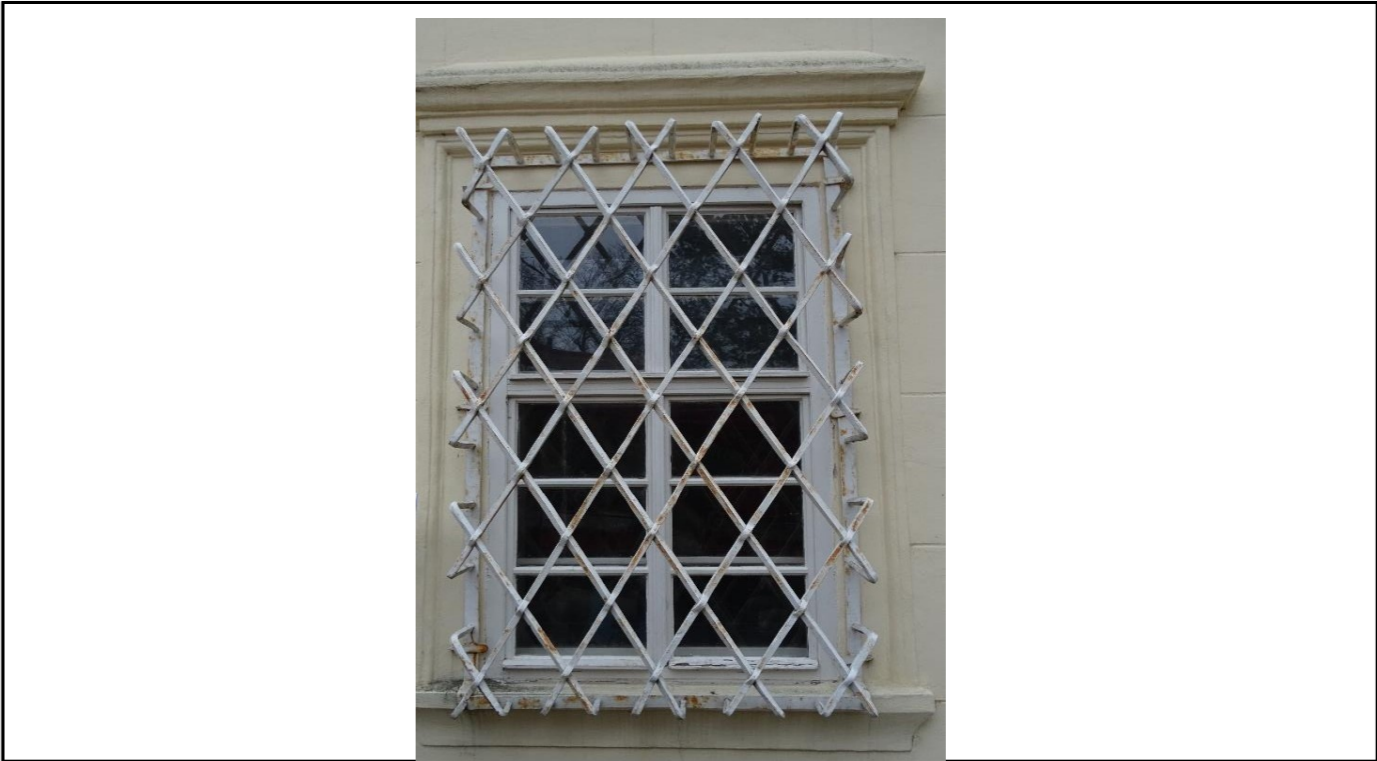
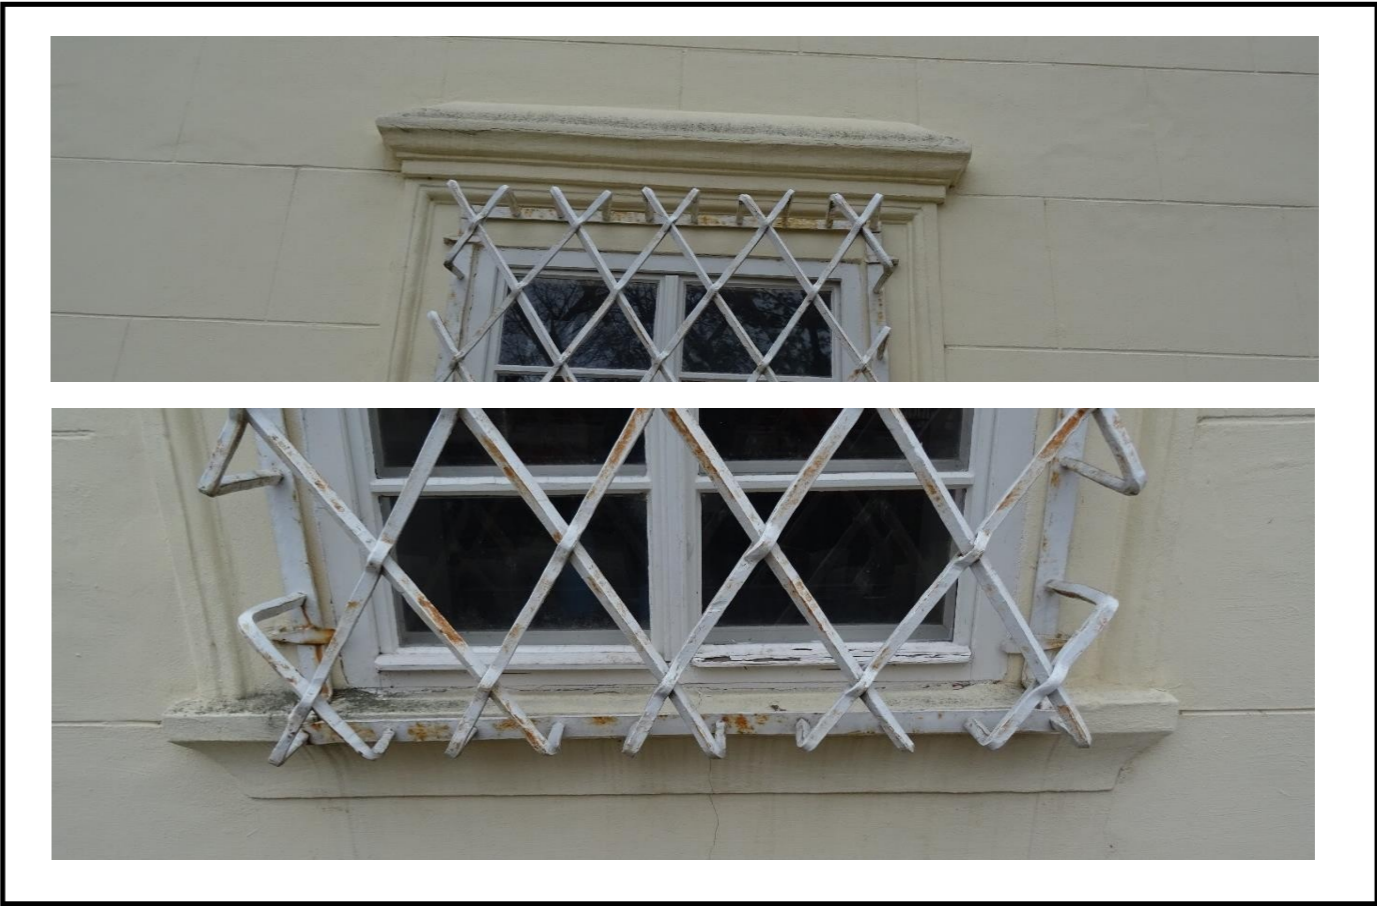
Pořadové číslo prvku:	O-1.03
Označení tvaru:	O
Zatřídění dle velikosti:	střední
Celkový technický stav:	2
Orientace fasády:	J

Poškození	Míra poškození				
	0	25%	50%	75%	100%
Mechanické poškození					
Biotické poškození					
Statické a tektonické poškození					
Stupeň znečištění prvku					
Celkový technický stav	2 - Dobrý technický stav

Oprava bude provedena dle koncepce restaurátorského zásahu, uvedenou v kapitole D.7 Koncepce restaurátorského zásahu v rozsahu bodů 1 až 9. Předpokládané náklady restaurování činí ■■■■■ Kč bez DPH. Stávající mříž bude repasována.

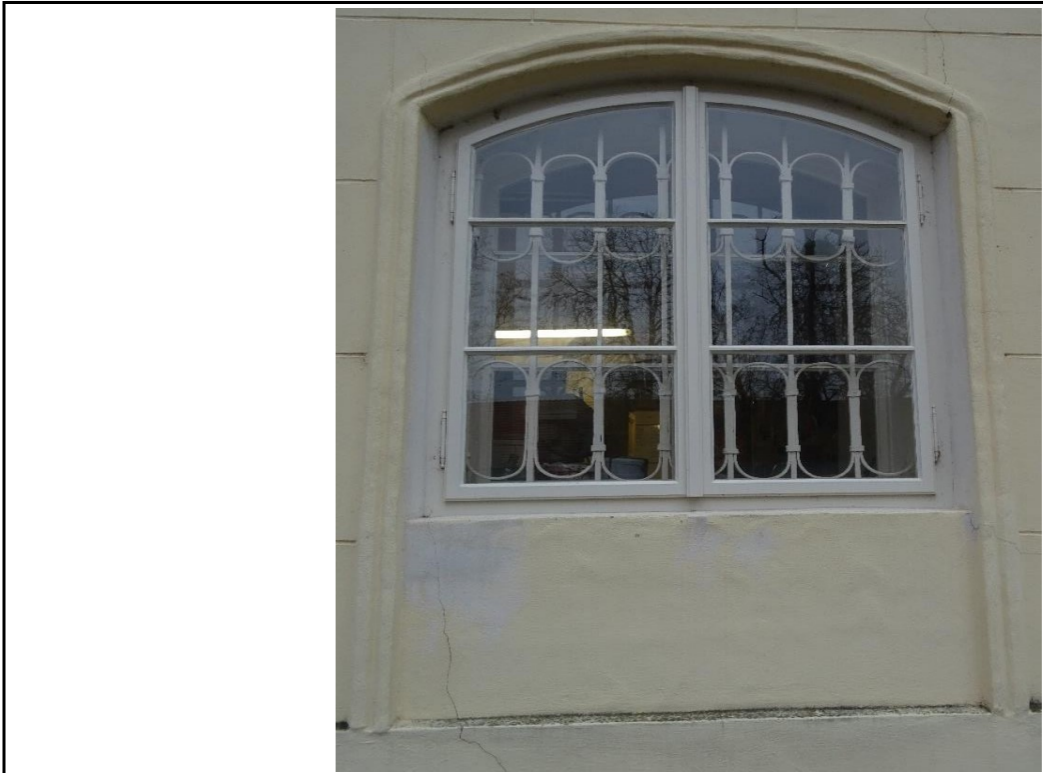
V rozích nadokenní a podokenní oblasti jsou zaznamenány trhliny v omítce.

Poškození	Míra poškození				
	0	25%	50%	75%	100%
Mechanické poškození					
Biotické poškození					
Statické a tektonické poškození					
Stupeň znečištění prvku					
Celkový technický stav	3 - Horší technický stav

Oprava bude provedena dle koncepce restaurátorského zásahu, uvedenou v kapitole D.7 Koncepce restaurátorského zásahu v rozsahu bodů 1 až 9. Předpokládané náklady restaurování činí Kč bez DPH.

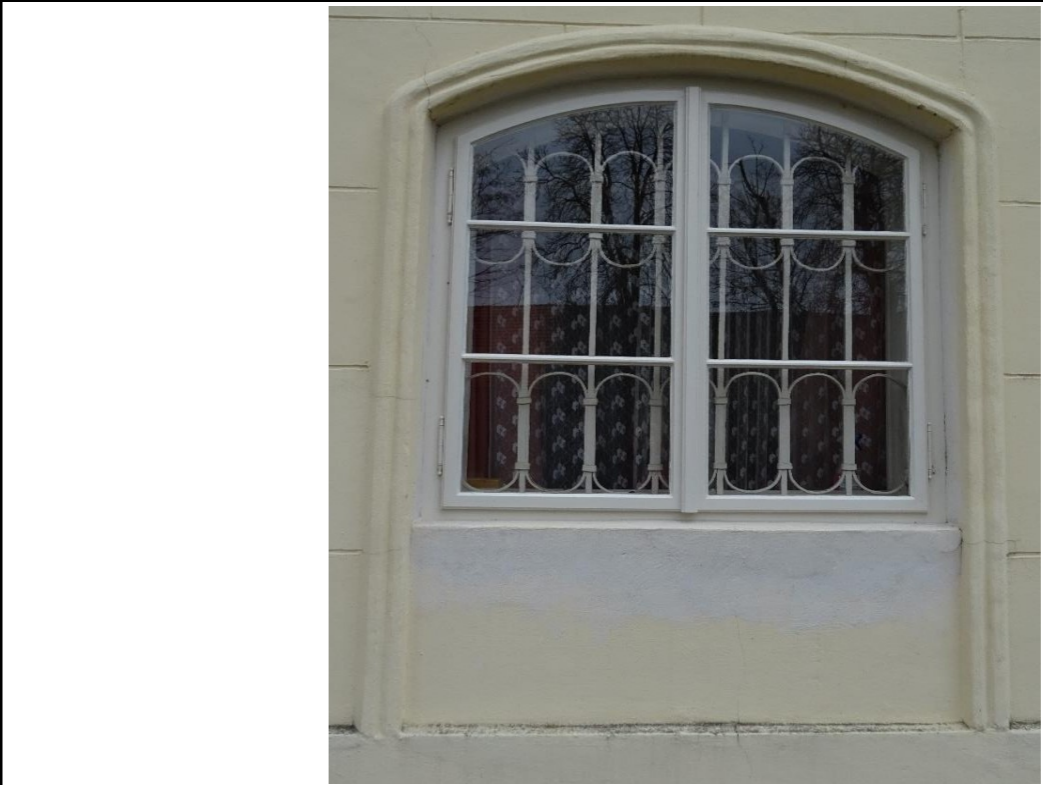
V rozích nadokenní a podokenní oblasti jsou zaznamenány trhliny v omítce.

Poškození	Míra poškození				
	0	25%	50%	75%	100%
Mechanické poškození					
Biotické poškození					
Statické a tektonické poškození					
Celkový technický stav	2 - Dobrý technický stav

Oprava bude provedena dle koncepce restaurátorského zásahu, uvedenou v kapitole D.7 Koncepce restaurátorského zásahu v rozsahu bodů 1 až 9. Předpokládané náklady restaurování činí Kč bez DPH.

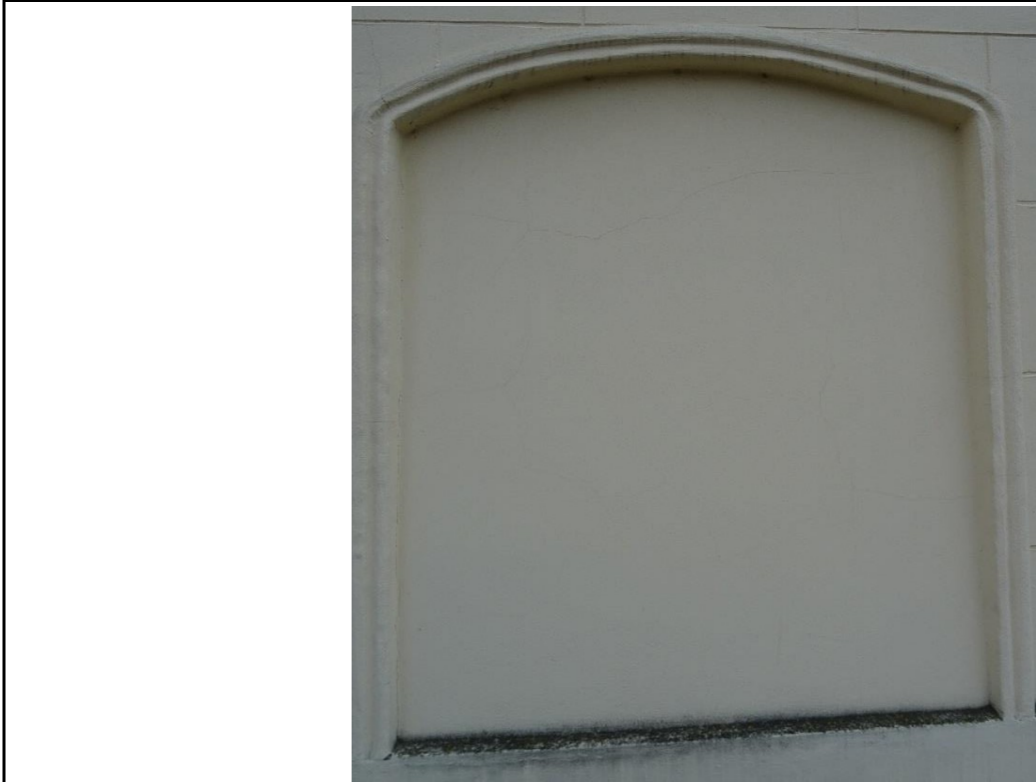
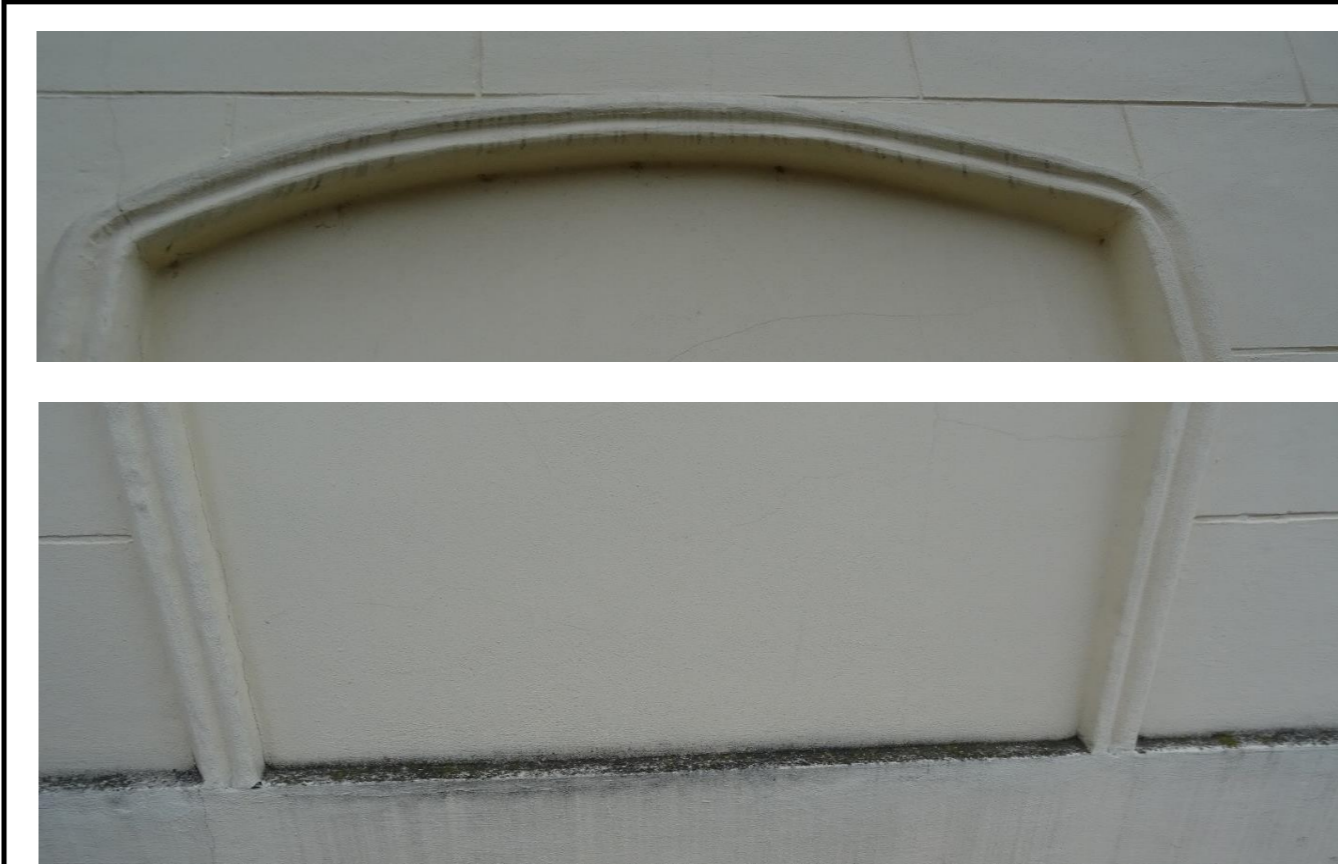
Poškození	Míra poškození				
	0	25%	50%	75%	100%
Mechanické poškození					
Biotické poškození					
Statické a tektonické poškození					
Stupeň znečištění prvku					
Celkový technický stav	2 - Dobrý technický stav

Oprava bude provedena dle koncepce restaurátorského zásahu, uvedenou v kapitole D.7 Koncepce restaurátorského zásahu v rozsahu bodů 1 až 9. Předpokládané náklady restaurování činí ■■■■■ Kč bez DPH.

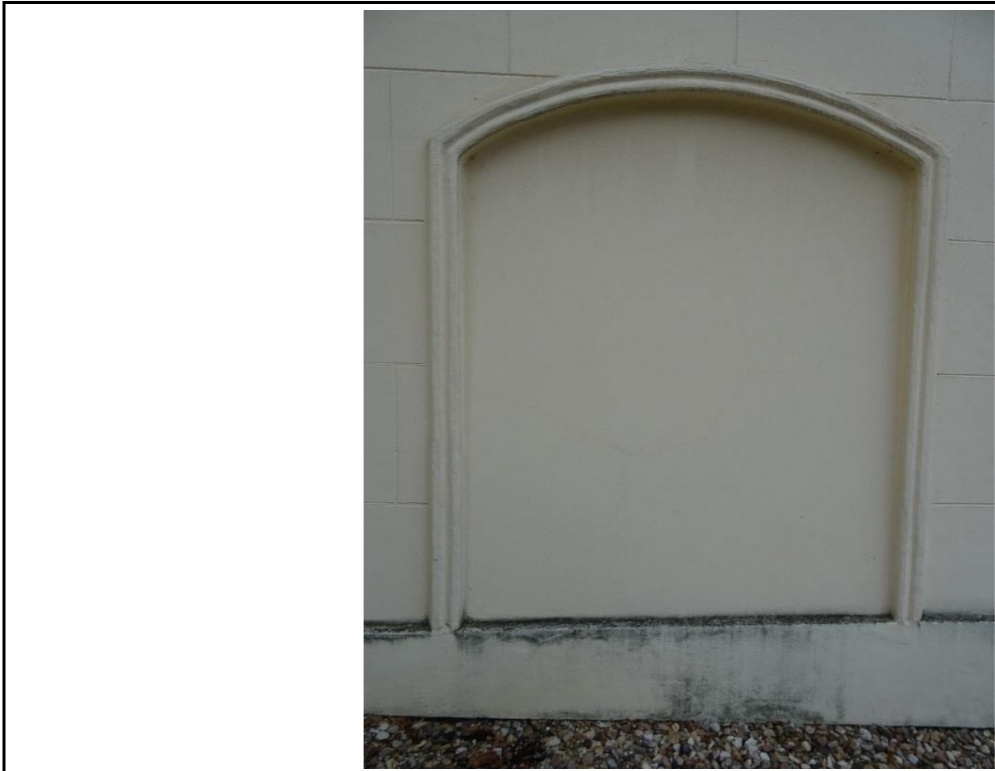
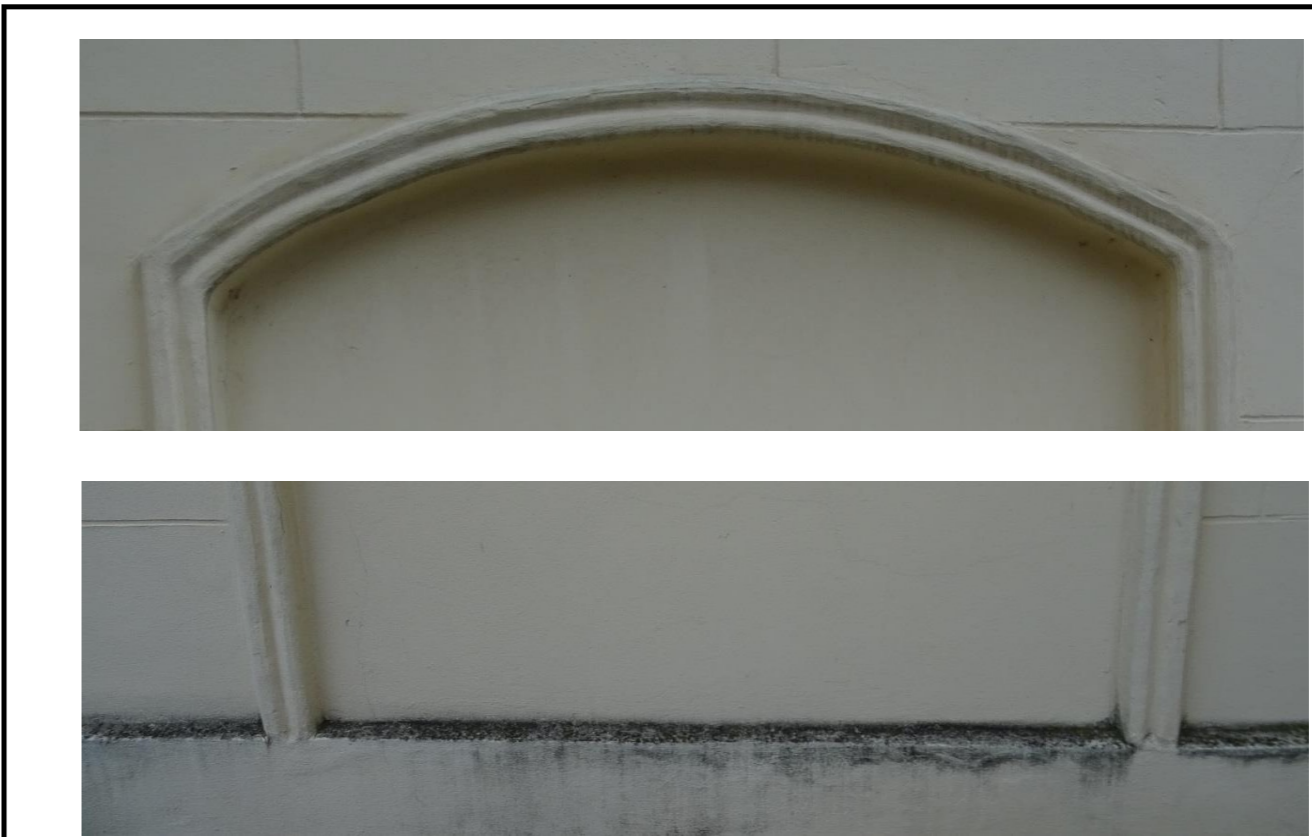
Pořadové číslo prvku:	O-1.08
Označení tvaru:	O
Zatřídění dle velikosti:	střední
Celkový technický stav:	2
Orientace fasády:	J

Poškození	Míra poškození				
	0	25%	50%	75%	100%
Mechanické poškození					
Biotické poškození					
Statické a tektonické poškození					
Stupeň znečištění prvku					
Celkový technický stav	2 - Dobrý technický stav

Oprava bude provedena dle koncepce restaurátorského zásahu, uvedenou v kapitole D.7 Koncepce restaurátorského zásahu v rozsahu bodů 1 až 9. Předpokládané náklady restaurování činí ■■■■■ Kč bez DPH.

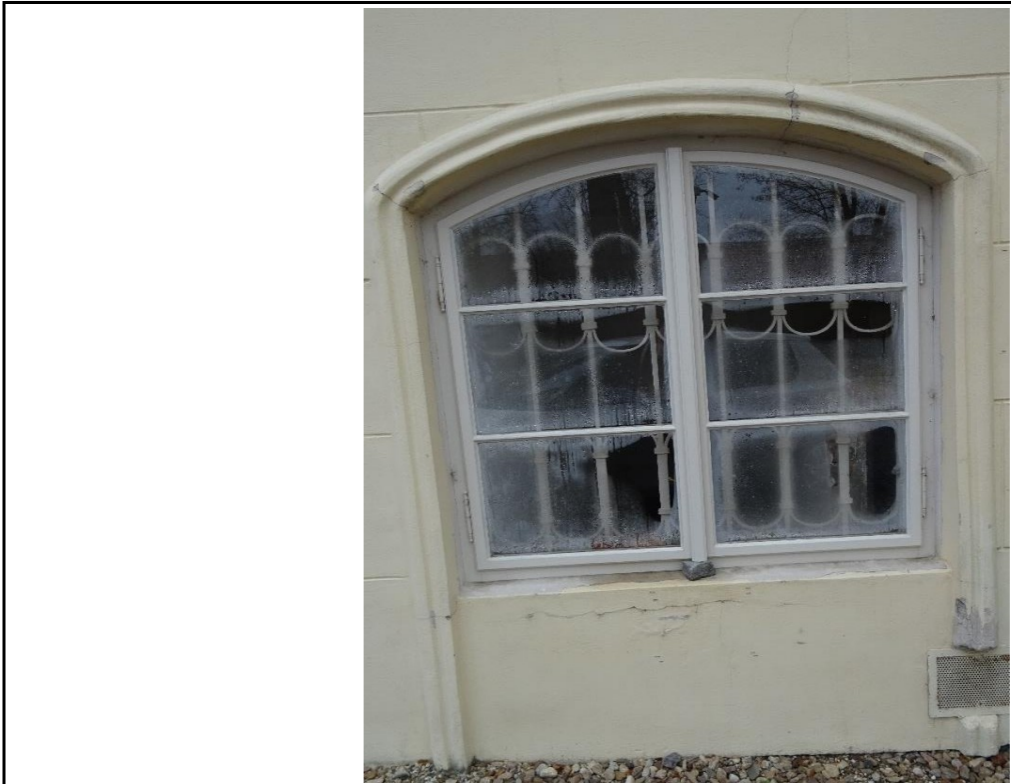
Pořadové číslo prvku:	O-1.09
Označení tvaru:	O
Zatřídění dle velikosti:	střední
Celkový technický stav:	4
Orientace fasády:	J

V místě parapetu a nadokenní a podokenní oblasti jsou zaznamenány trhliny v omítce.

Poškození	Míra poškození				
	0	25%	50%	75%	100%
Mechanické poškození					
Biotické poškození					
Statické a tektonické poškození					
Stupeň znečištění prvku					
Celkový technický stav	4 - Špatný technický stav

Oprava bude provedena dle koncepce restaurátorského zásahu, uvedenou v kapitole D.7 Koncepce restaurátorského zásahu v rozsahu bodů 1 až 9. Předpokládané náklady restaurování činí Kč bez DPH.

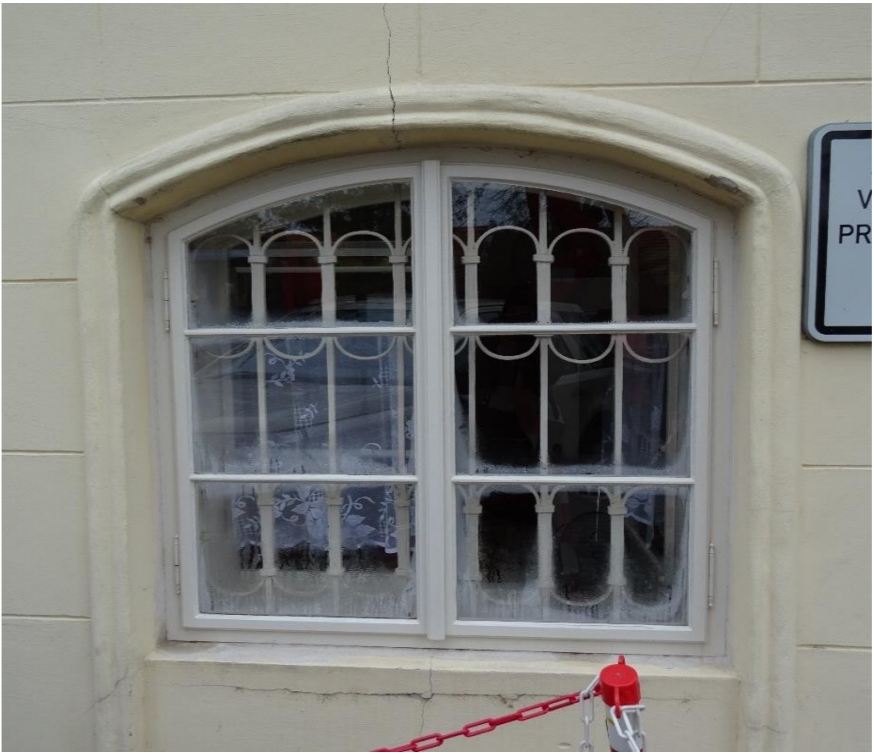
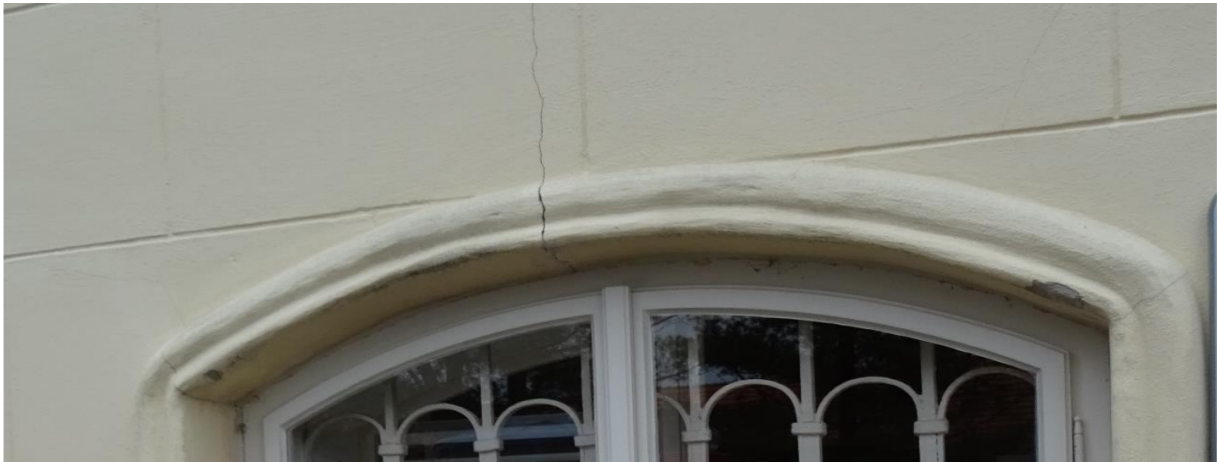
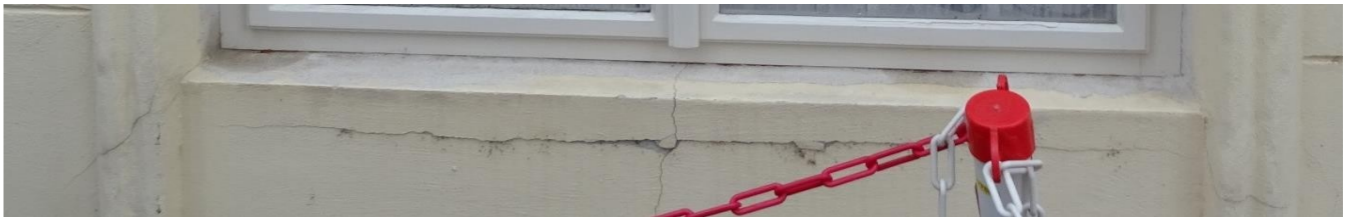
V rozích nadokenní a podokenní oblasti jsou zaznamenány trhliny v omítce.

Poškození	Míra poškození				
	0	25%	50%	75%	100%
Mechanické poškození					
Biotické poškození					
Statické a tektonické poškození					
Stupeň znečištění prvku					
Celkový technický stav	4 - Špatný technický stav

Oprava bude provedena dle koncepce restaurátorského zásahu, uvedenou v kapitole D.7 Koncepce restaurátorského zásahu v rozsahu bodů 1 až 9. Předpokládané náklady restaurování činí Kč bez DPH.

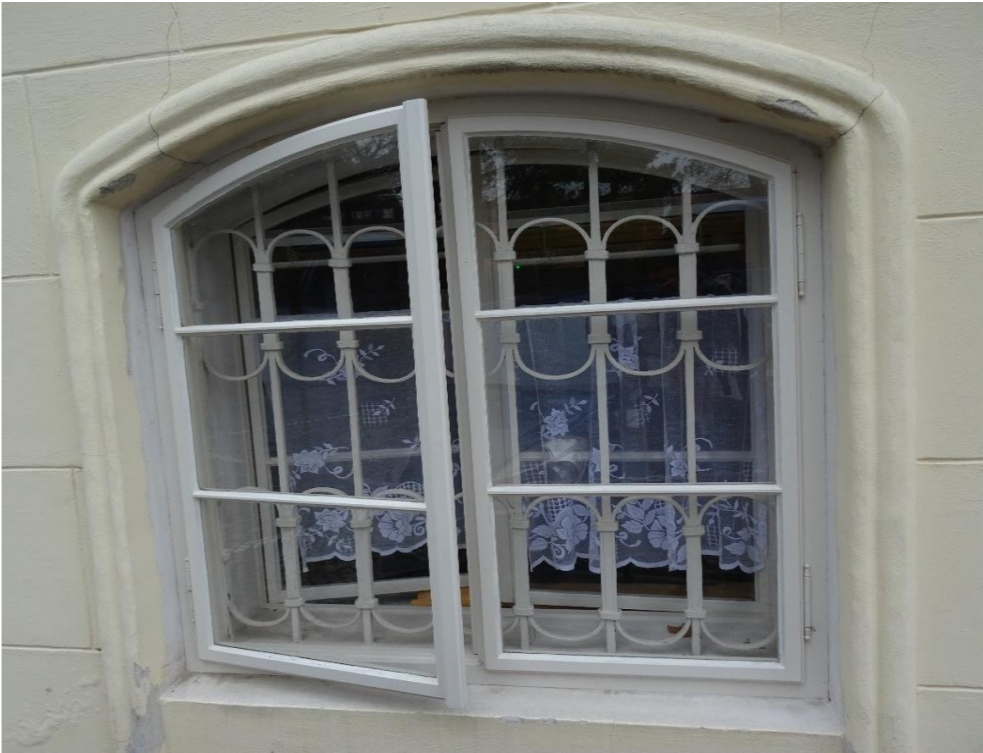
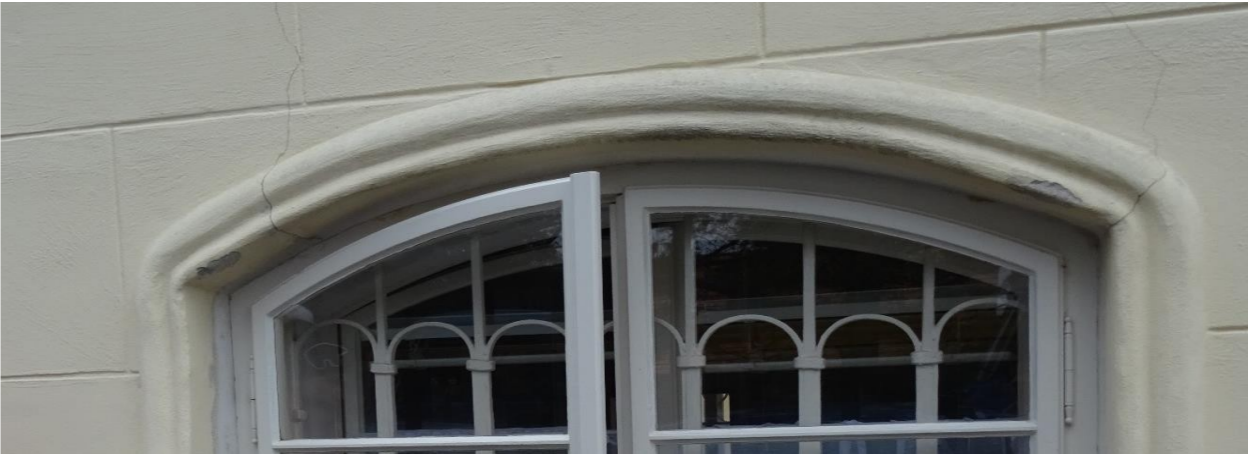
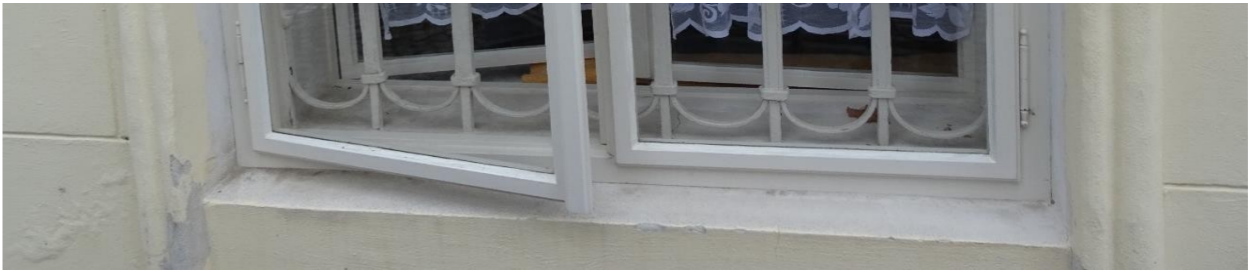
Pořadové číslo prvku:	O-1.11
Označení tvaru:	O
Zatřídění dle velikosti:	střední
Celkový technický stav:	3
Orientace fasády:	J

V rozích nadokenní a podokenní oblasti jsou zaznamenány trhliny v omítce.

Poškození	Míra poškození				
	0	25%	50%	75%	100%
Mechanické poškození					
Biotické poškození					
Statické a tektonické poškození					
Stupeň znečištění prvku					
Celkový technický stav	3 - Horší technický stav

Oprava bude provedena dle koncepce restaurátorského zásahu, uvedenou v kapitole D.7 Koncepce restaurátorského zásahu v rozsahu bodů 1 až 9. Předpokládané náklady restaurování činí Kč bez DPH.

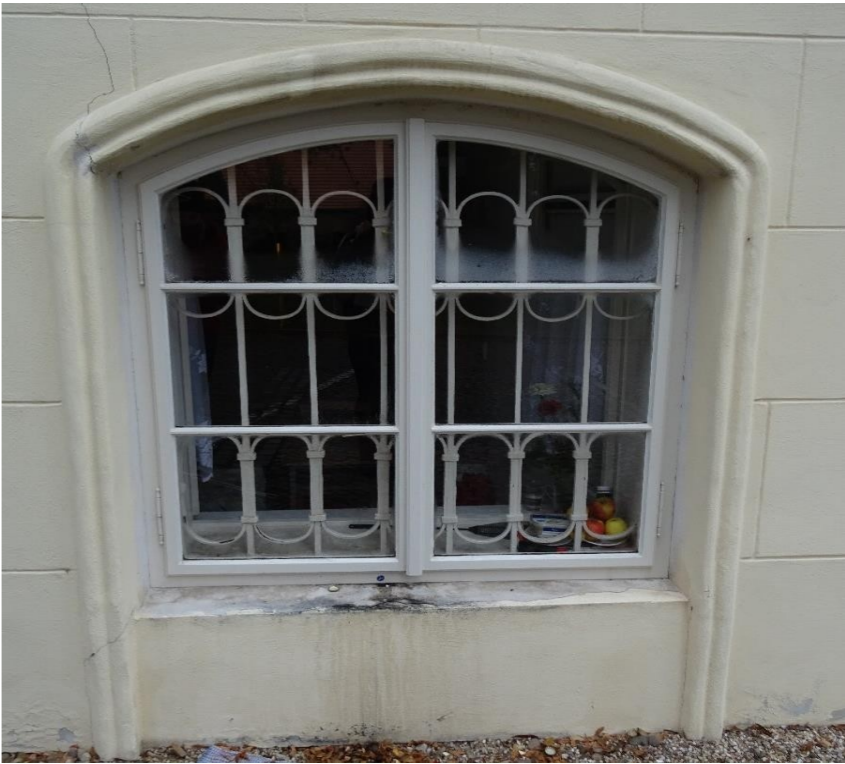
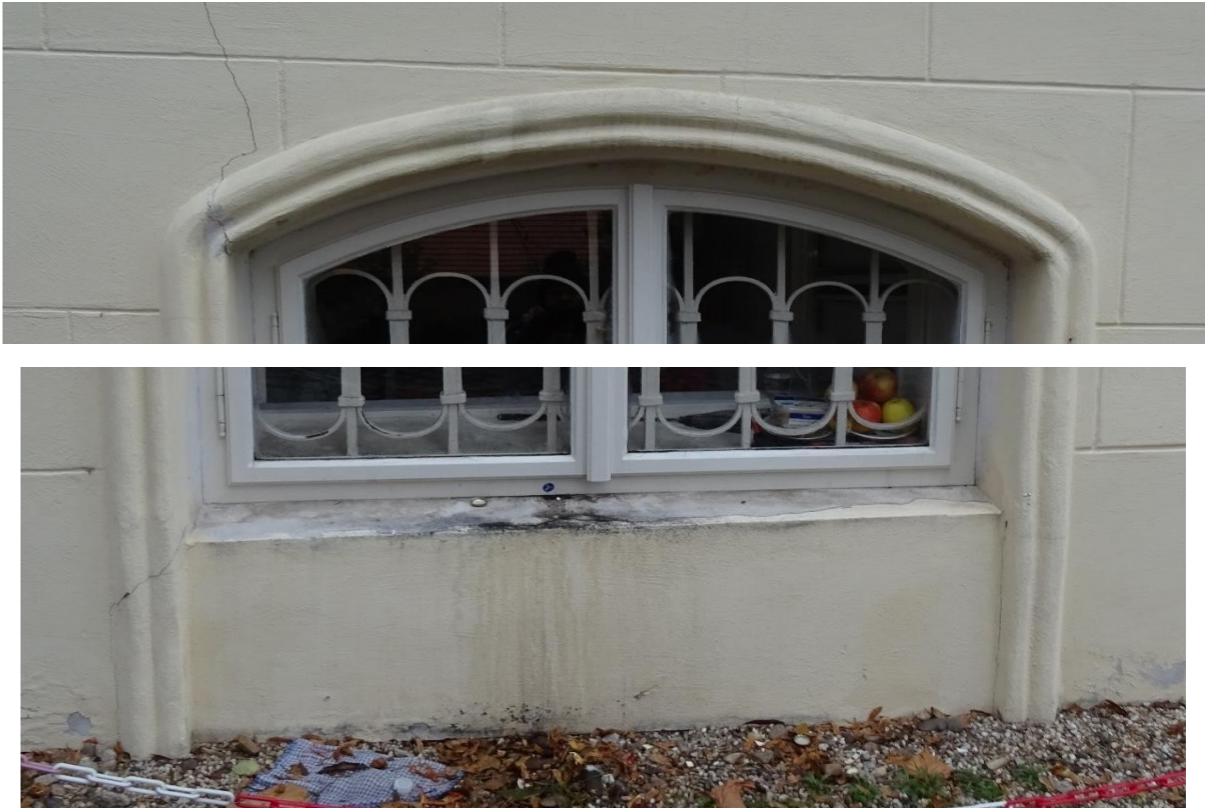
Pořadové číslo prvku:	O-1.12
Označení tvaru:	O
Zatřídění dle velikosti:	střední
Celkový technický stav:	3
Orientace fasády:	J

V rozích nadokenní a podokenní oblasti jsou zaznamenány trhliny v omítce.

Poškození	Míra poškození				
	0	25%	50%	75%	100%
Mechanické poškození					
Biotické poškození					
Statické a tektonické poškození					
Stupeň znečištění prvku					
Celkový technický stav	3 - Horší technický stav

Oprava bude provedena dle koncepce restaurátorského zásahu, uvedenou v kapitole D.7 Koncepce restaurátorského zásahu v rozsahu bodů 1 až 9. Předpokládané náklady restaurování činí █████ Kč bez DPH.

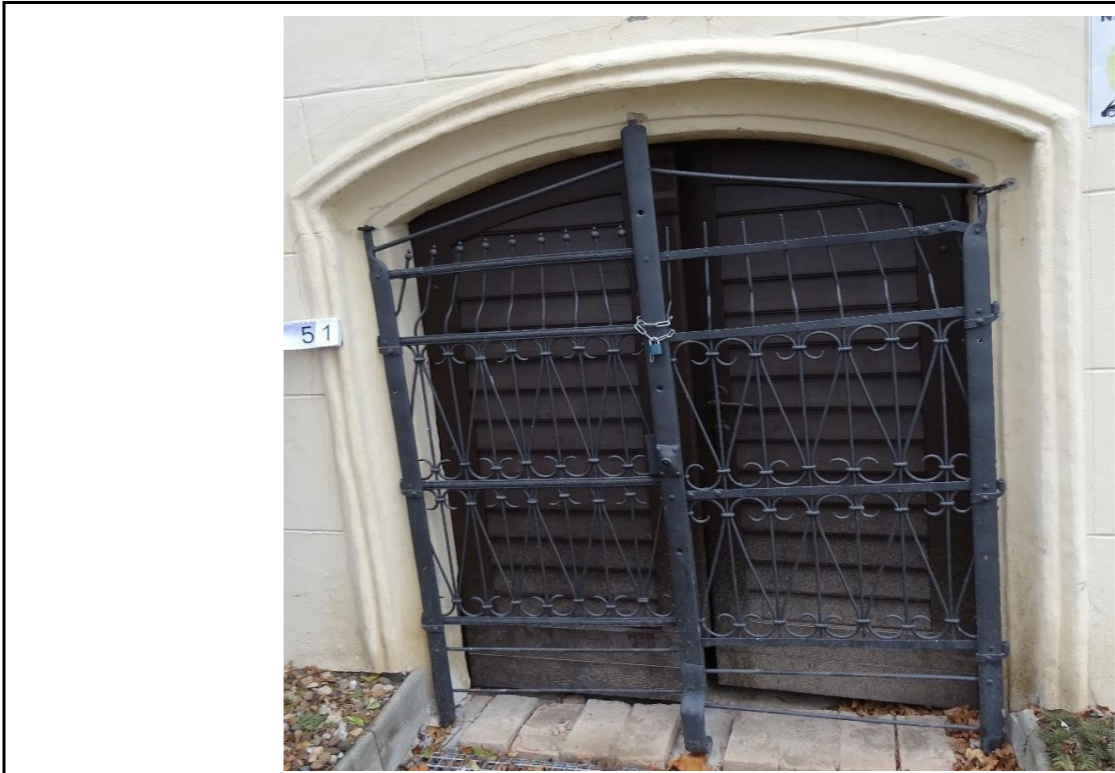
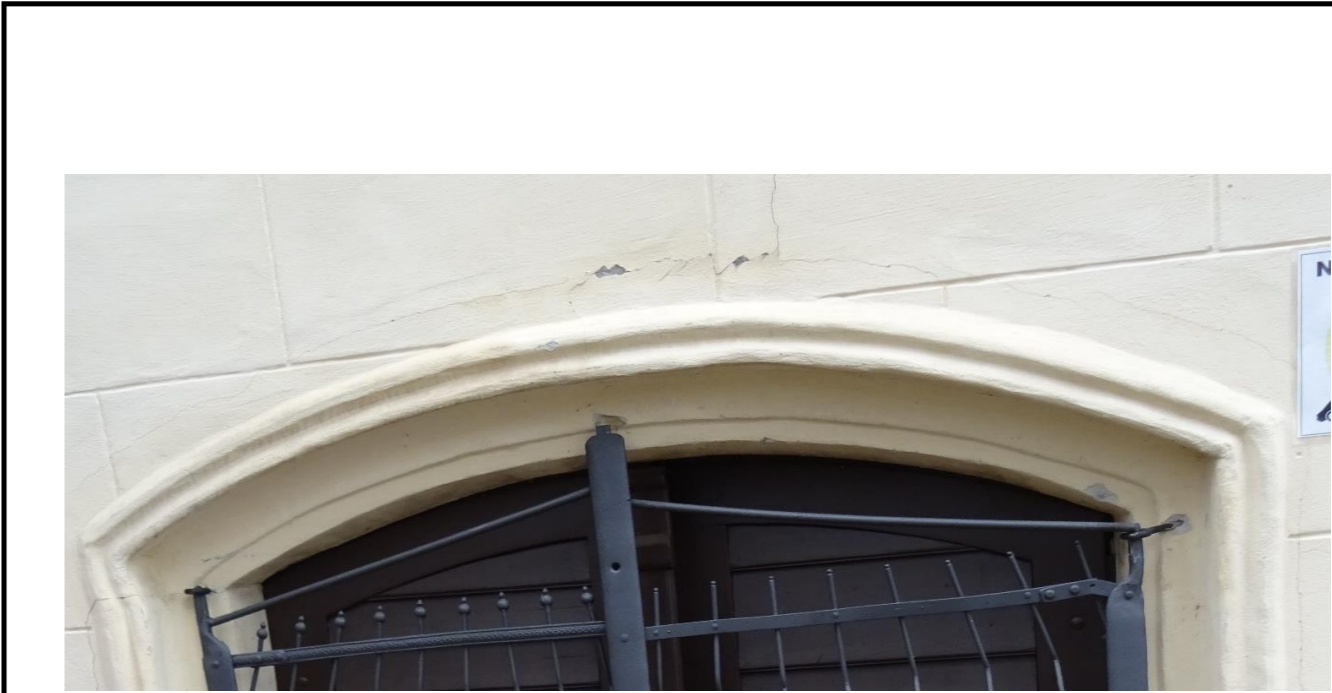
Pořadové číslo prvku:	O-1.13
Označení tvaru:	O
Zatřídění dle velikosti:	střední
Celkový technický stav:	2
Orientace fasády:	J

Poškození	Míra poškození				
	0	25%	50%	75%	100%
Mechanické poškození					
Biotické poškození					
Statické a tektonické poškození					
Stupeň znečištění prvku					
Celkový technický stav	2 - Dobrý technický stav

Oprava bude provedena dle koncepce restaurátorského zásahu, uvedenou v kapitole D.7 Koncepce restaurátorského zásahu v rozsahu bodů 1 až 9. Předpokládané náklady restaurování činí ■■■■■ Kč bez DPH. Stávající mříž bude repasována.

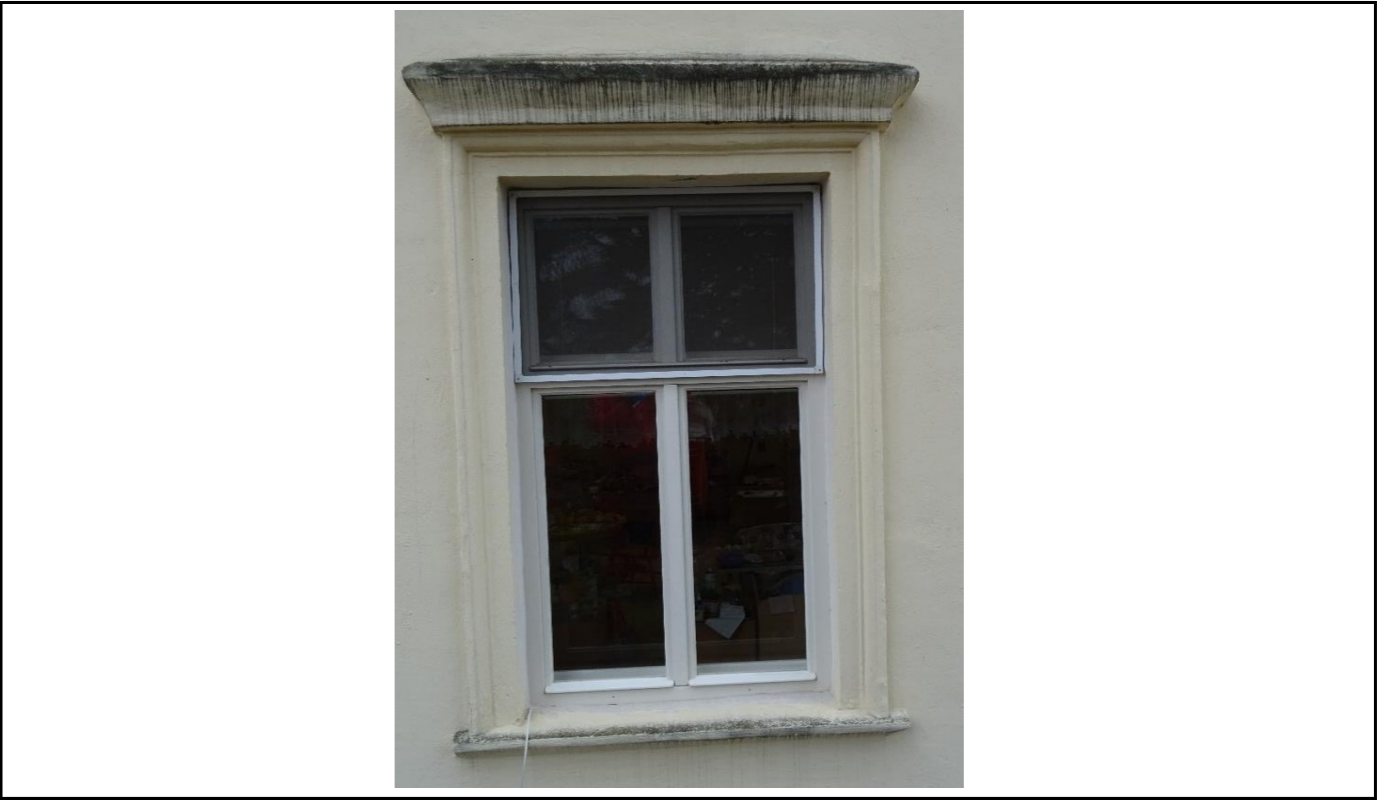
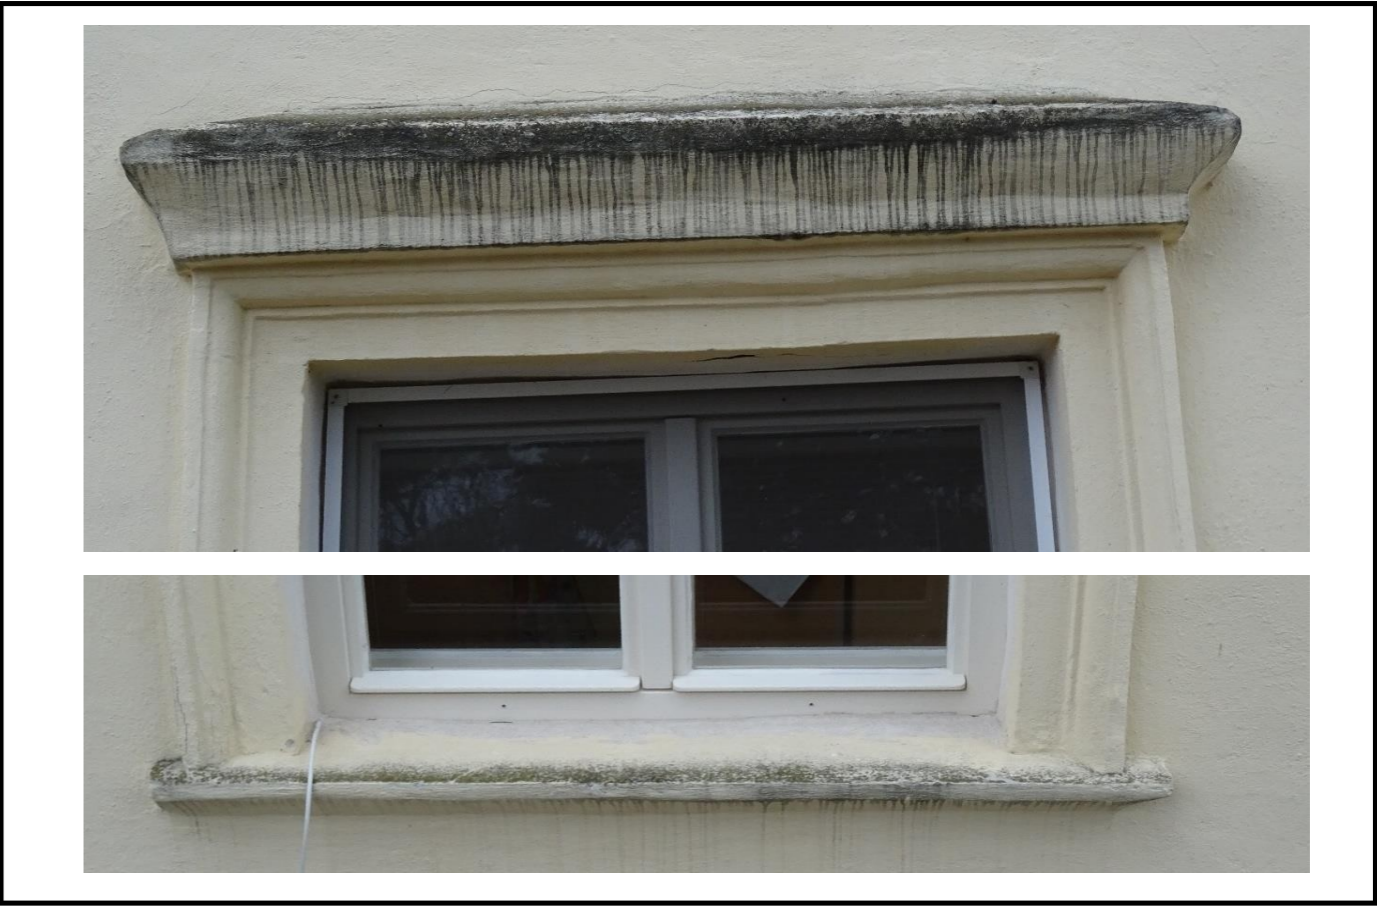
Pořadové číslo prvku:	O-2.14
Označení tvaru:	O
Zatřídění dle velikosti:	střední
Celkový technický stav:	3
Orientace fasády:	J

Poškození	Míra poškození				
	0	25%	50%	75%	100%
Mechanické poškození					
Biotické poškození					
Statické a tektonické poškození					
Stupeň znečištění prvku					
Celkový technický stav	3 - Horší technický stav

Oprava bude provedena dle koncepce restaurátorského zásahu, uvedenou v kapitole D.7 Koncepce restaurátorského zásahu v rozsahu bodů 1 až 9. Předpokládané náklady restaurování činí ■■■■■ Kč bez DPH.
