IDENTIFIKAČNÍ ÚDAJE PÍSKOVCOVÉHO DEKORAČNÍHO FASÁDNÍHO PRVKU

PASPORTIZACE PÍSKOVCOVÝCH PRVKŮ NA ZÁMECKÉ BUDOVĚ V DPS SOKOLNICE

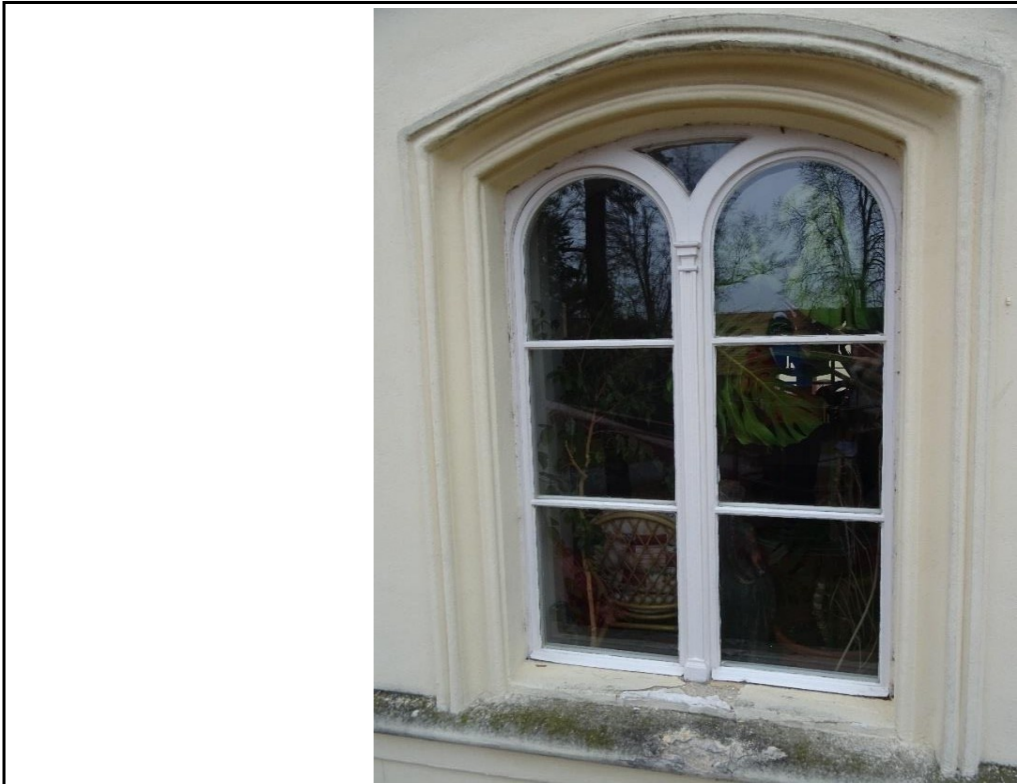
Dekorační prvky v ostění - šambrány. Prvky jsou v dobrém technickém stavu, pouze v místě parapetu je znatelné znečištění odstříkující vodou z parapetu
Dekorační prvky v nadpraží a v místě parapetu okenního otvoru - vrchní vrstvy omítky podokenní římsy jsou značně znečištěny od stékající a hromadící se dešťové vody z důvodu absence oplechování a okapových nosů.
V místě parapetu jsou zaznamenány trhliny v omítce.

Poškození	Míra poškození				
	0	25%	50%	75%	100%
Mechanické poškození					
Biotické poškození					
Statické a tektonické poškození					
Stupeň znečištění prvku					
Celkový technický stav	4 - Špatný technický stav

Oprava bude provedena dle koncepce restaurátorského zásahu, uvedenou v kapitole D.7 Koncepce restaurátorského zásahu v rozsahu bodů 1 až 9. Předpokládané náklady restaurování činí █████ Kč bez DPH.

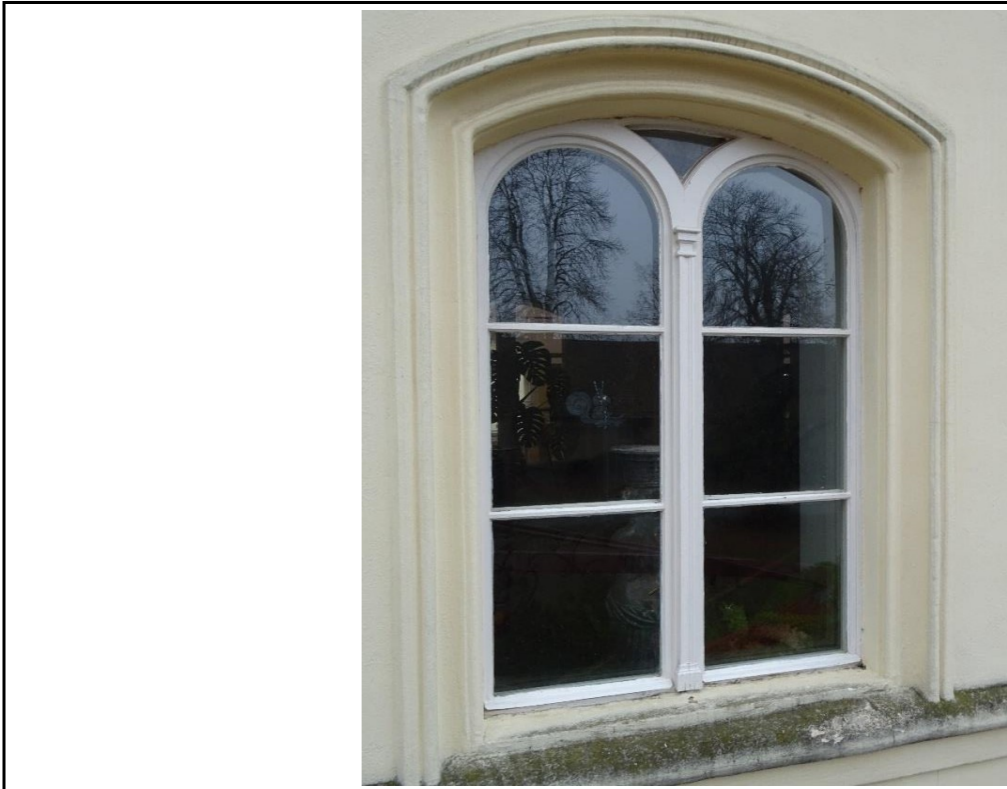
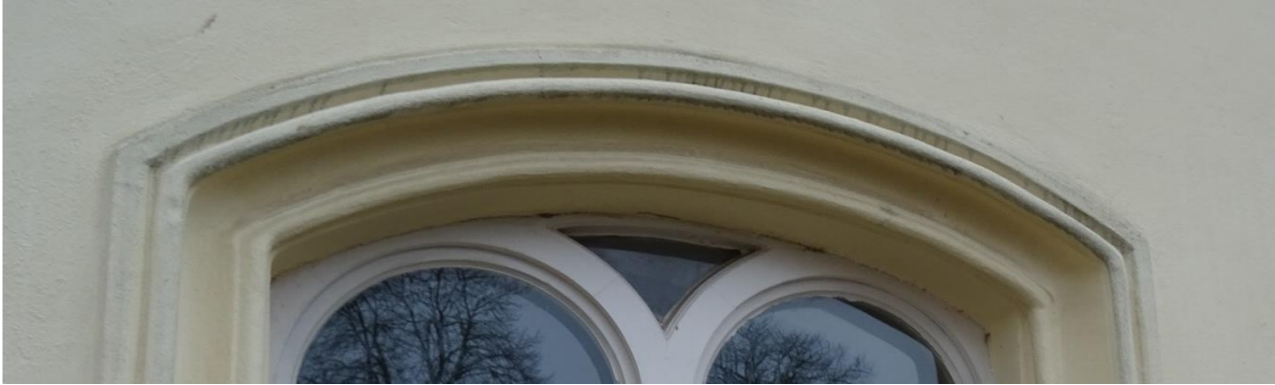
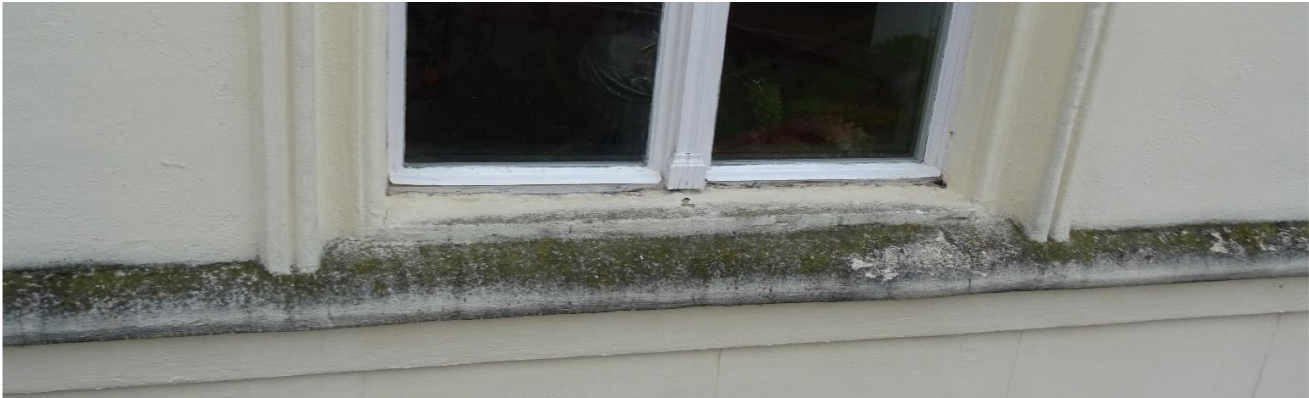
Poškození	Míra poškození				
	0	25%	50%	75%	100%
Mechanické poškození					
Biotické poškození					
Statické a tektonické poškození					
Stupeň znečištění prvku					
Celkový technický stav	3 - Horší technický stav

Oprava bude provedena dle koncepce restaurátorského zásahu, uvedenou v kapitole D.7 Koncepce restaurátorského zásahu v rozsahu bodů 1 až 9. Předpokládané náklady restaurování činí ■■■■■ Kč bez DPH.

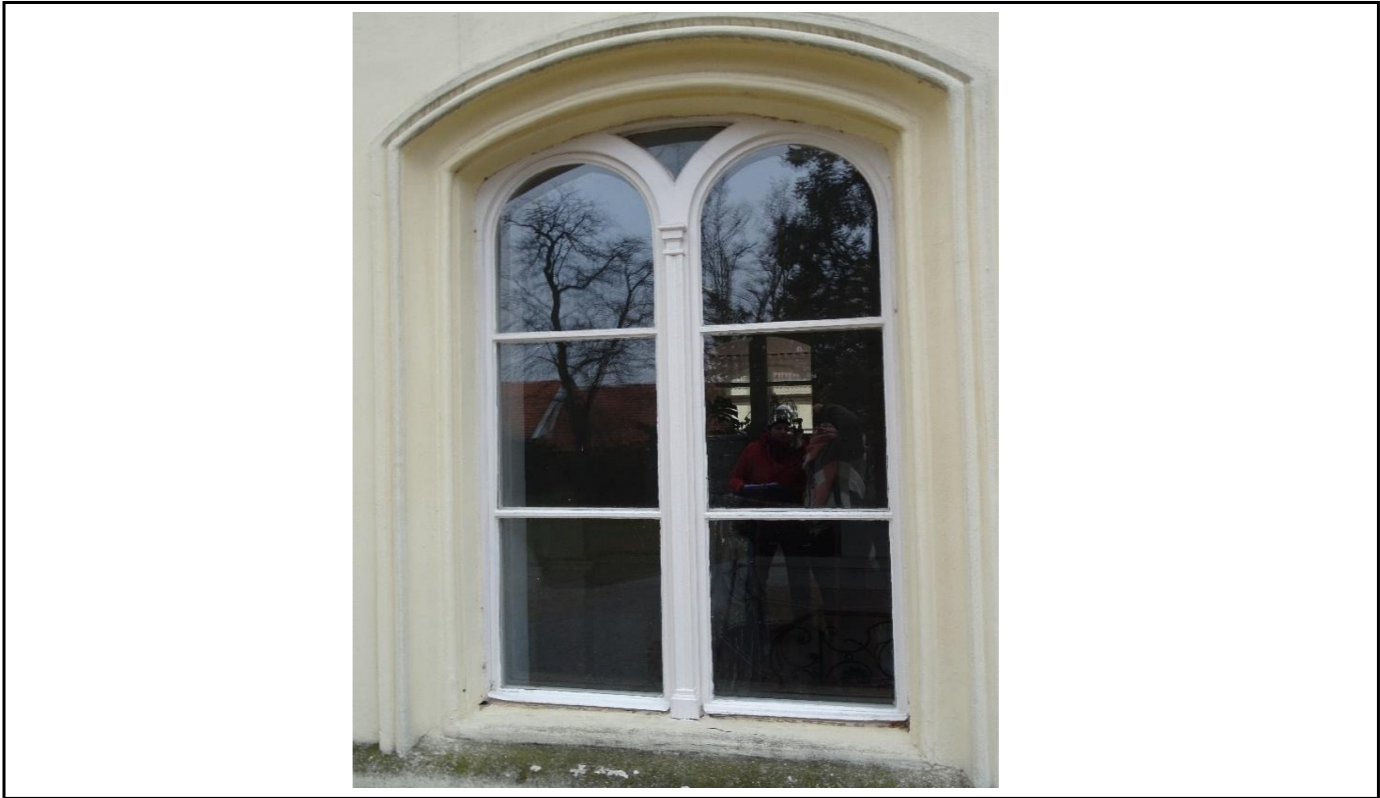
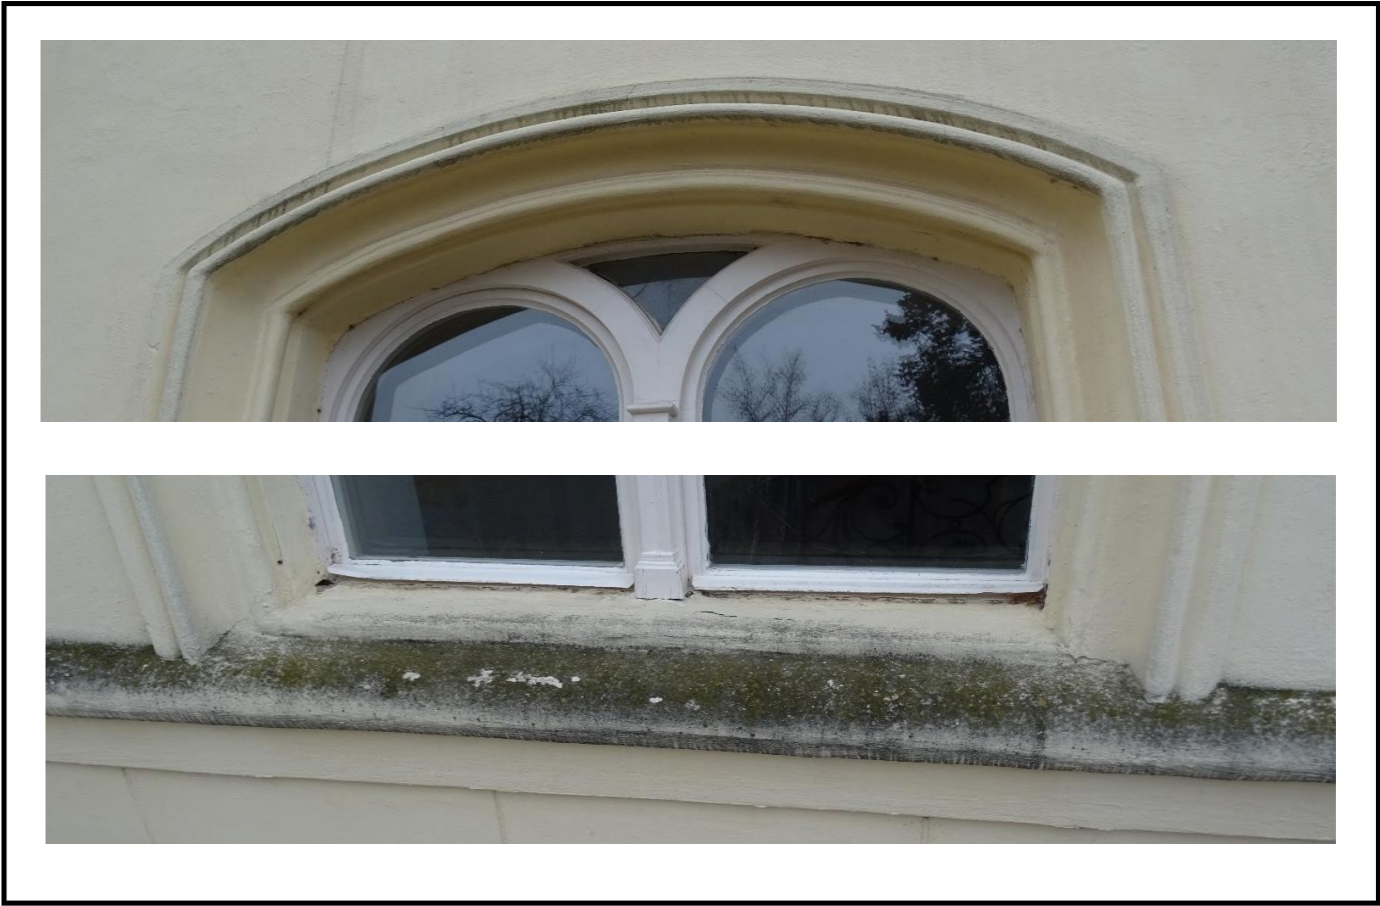
Pořadové číslo prvku:	O-2.21
Označení tvaru:	O
Zatřídění dle velikosti:	střední
Celkový technický stav:	3
Orientace fasády:	J

Poškození	Míra poškození				
	0	25%	50%	75%	100%
Mechanické poškození					
Biotické poškození					
Statické a tektonické poškození					
Stupeň znečištění prvku					
Celkový technický stav	3 - Horší technický stav

Oprava bude provedena dle koncepce restaurátorského zásahu, uvedenou v kapitole D.7 Koncepce restaurátorského zásahu v rozsahu bodů 1 až 9. Předpokládané náklady restaurování činí ■■■■■ Kč bez DPH.

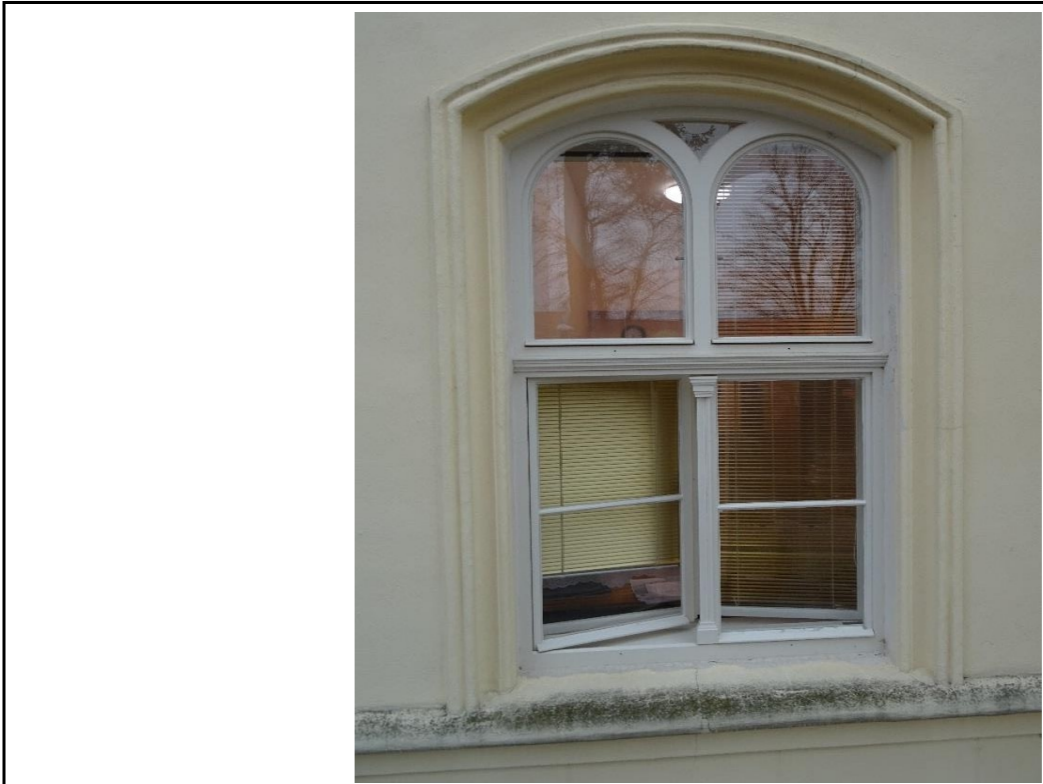
Pořadové číslo prvku:	O-2.22
Označení tvaru:	O
Zatřídění dle velikosti:	střední
Celkový technický stav:	4
Orientace fasády:	J

Dekorační prvky v ostění - šambrány. Prvky jsou v dobrém technickém stavu, pouze v místě parapetu je znatelné znečištění odstříkující vodou z parapetu
Dekorační prvky v nadpraží a v místě parapetu okenního otvoru - vrchní vrstvy omítky podokenní římsy jsou značně znečištěny od stékající a hromadící se dešťové vody z důvodu absence oplechování a okapových nosů.
V místě parapetu jsou zaznamenány trhliny v omítce.

Poškození	Míra poškození				
	0	25%	50%	75%	100%
Mechanické poškození					
Biotické poškození					
Statické a tektonické poškození					
Stupeň znečištění prvku					
Celkový technický stav	4 - Špatný technický stav

Oprava bude provedena dle koncepce restaurátorského zásahu, uvedenou v kapitole D.7 Koncepce restaurátorského zásahu v rozsahu bodů 1 až 9. Předpokládané náklady restaurování činí ■■■■■ Kč bez DPH.

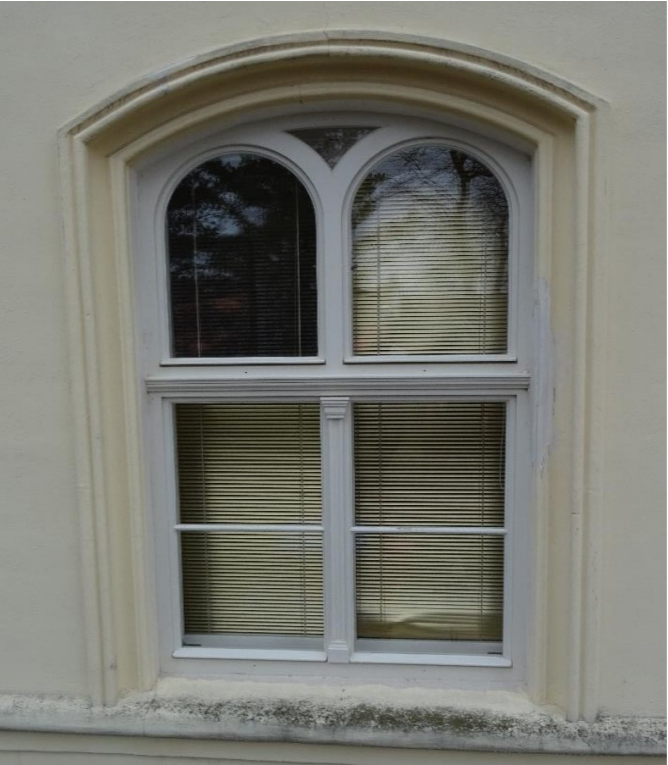
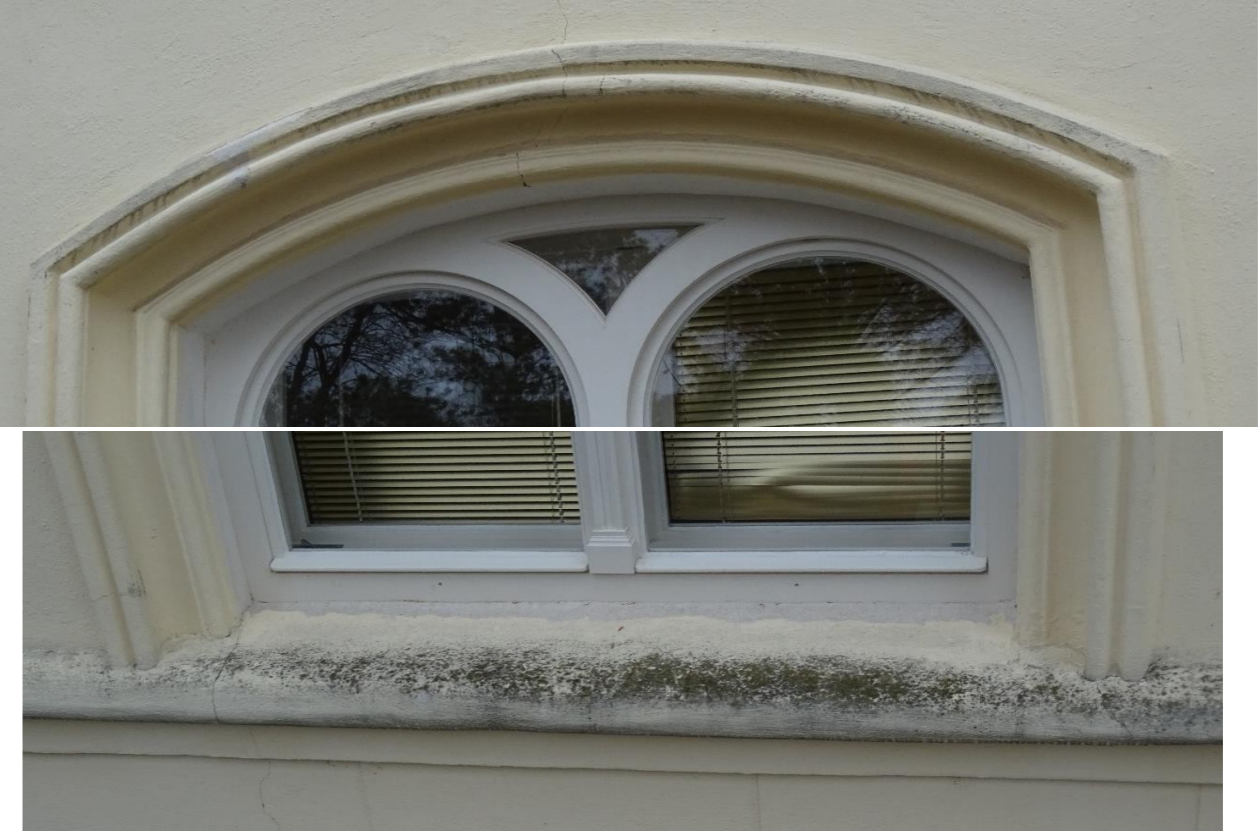
V rozích nadokenní a podokenní oblasti jsou zaznamenány trhliny v omítce.

Poškození	Míra poškození				
	0	25%	50%	75%	100%
Mechanické poškození					
Biotické poškození					
Statické a tektonické poškození					
Stupeň znečištění prvku					
Celkový technický stav	3 - Horší technický stav

Oprava bude provedena dle koncepce restaurátorského zásahu, uvedenou v kapitole D.7 Koncepce restaurátorského zásahu v rozsahu bodů 1 až 9. Předpokládané náklady restaurování činí ■■■■■ Kč bez DPH.

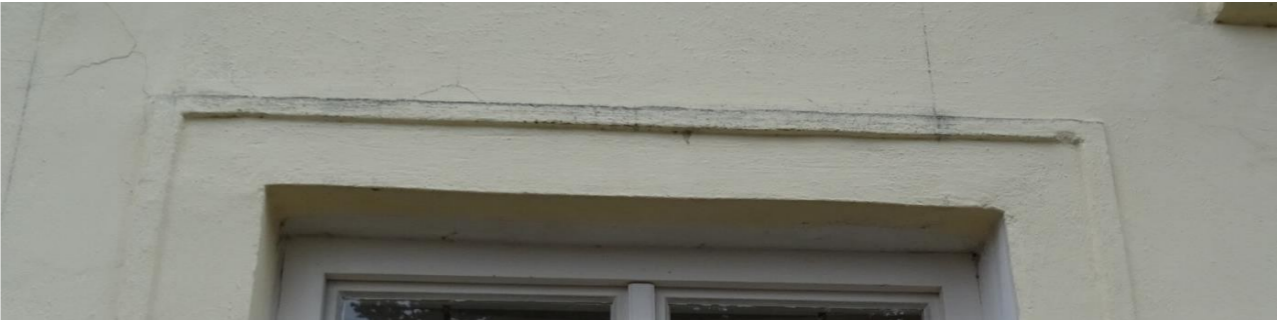
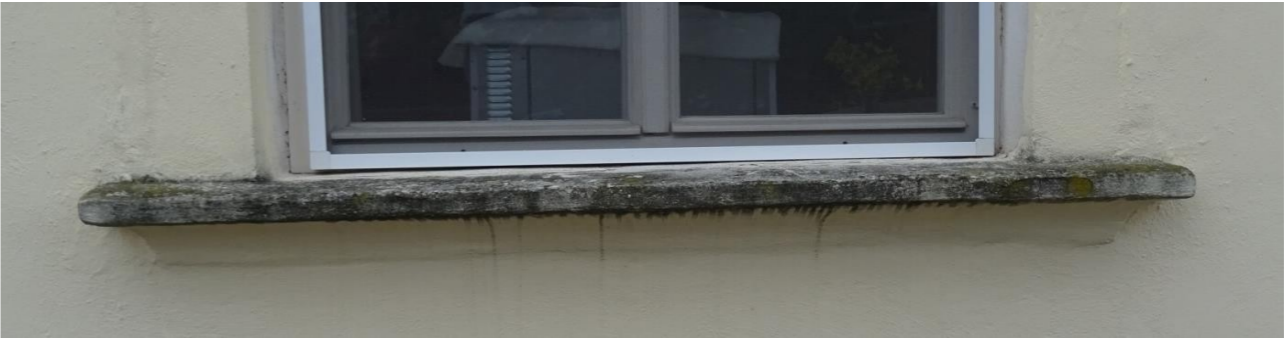
Poškození	Míra poškození				
	0	25%	50%	75%	100%
Mechanické poškození					
Biotické poškození					
Statické a tektonické poškození					
Stupeň znečištění prvku					
Celkový technický stav	3 - Horší technický stav

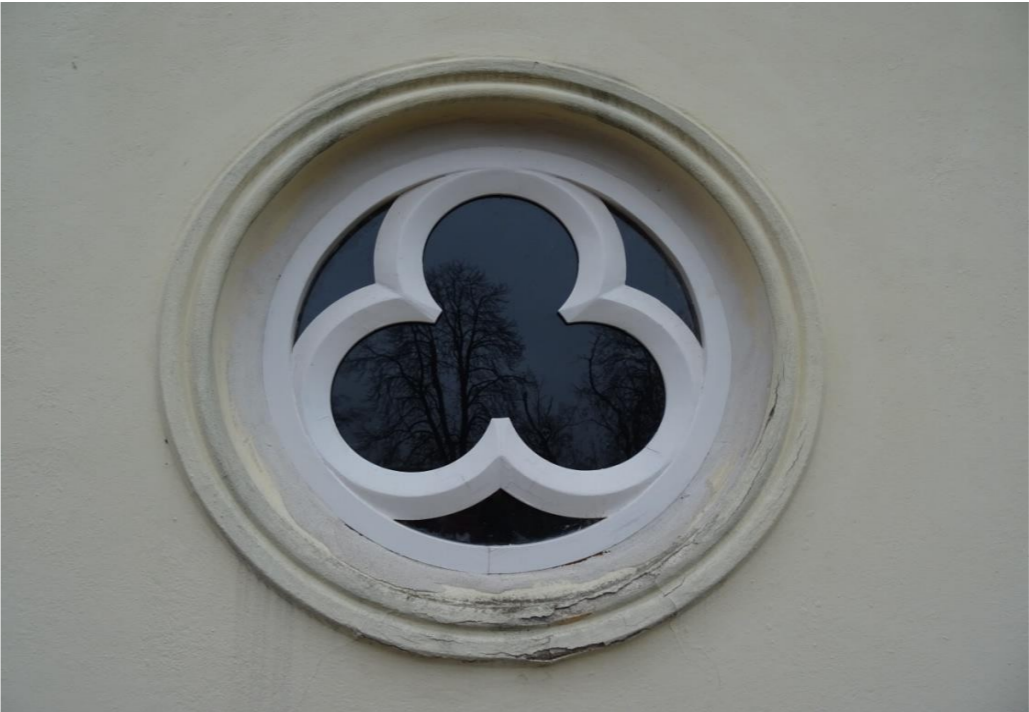
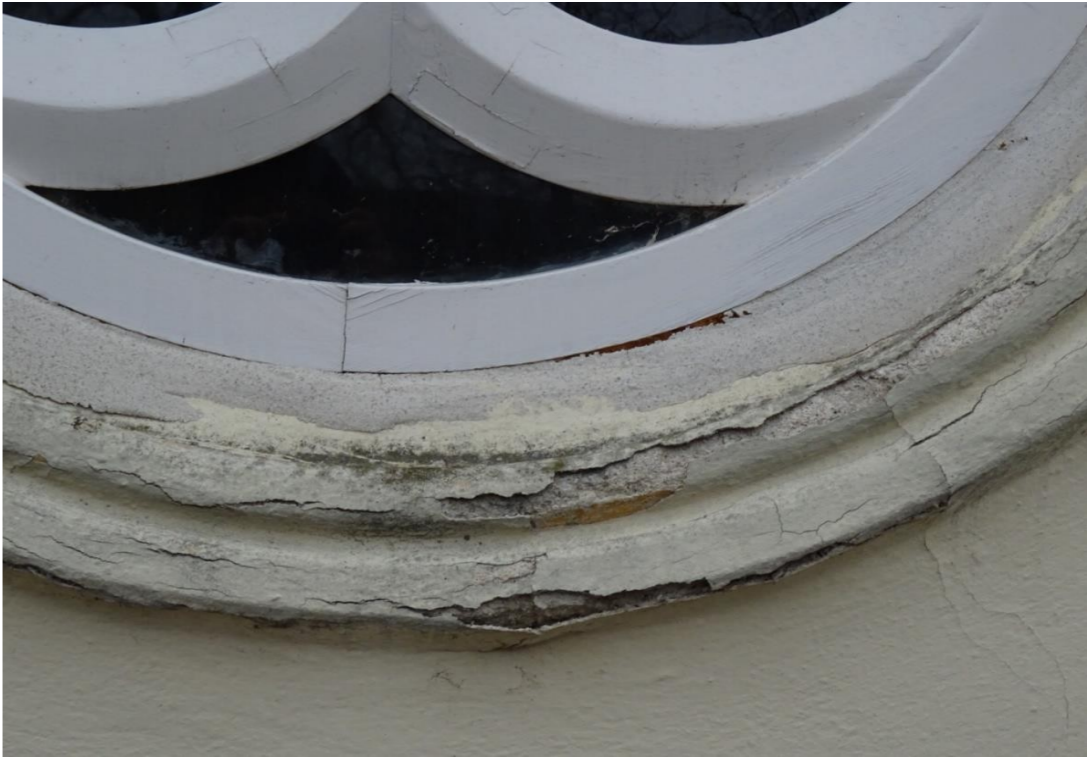
Pořadové číslo prvku:	O-3.32
Označení tvaru:	O
Zatřídění dle velikosti:	malé
Celkový technický stav:	4
Orientace fasády:	J

V místě parapetu jsou zaznamenány trhliny v omítce.

Poškození	Míra poškození				
	0	25%	50%	75%	100%
Mechanické poškození					
Biotické poškození					
Statické a tektonické poškození					
Stupeň znečištění prvku					
Celkový technický stav	4 - Špatný technický stav

Oprava bude provedena dle koncepce restaurátorského zásahu, uvedenou v kapitole D.7 Koncepce restaurátorského zásahu v rozsahu bodů 1 až 9. Předpokládané náklady restaurování činí KČ bez DPH.

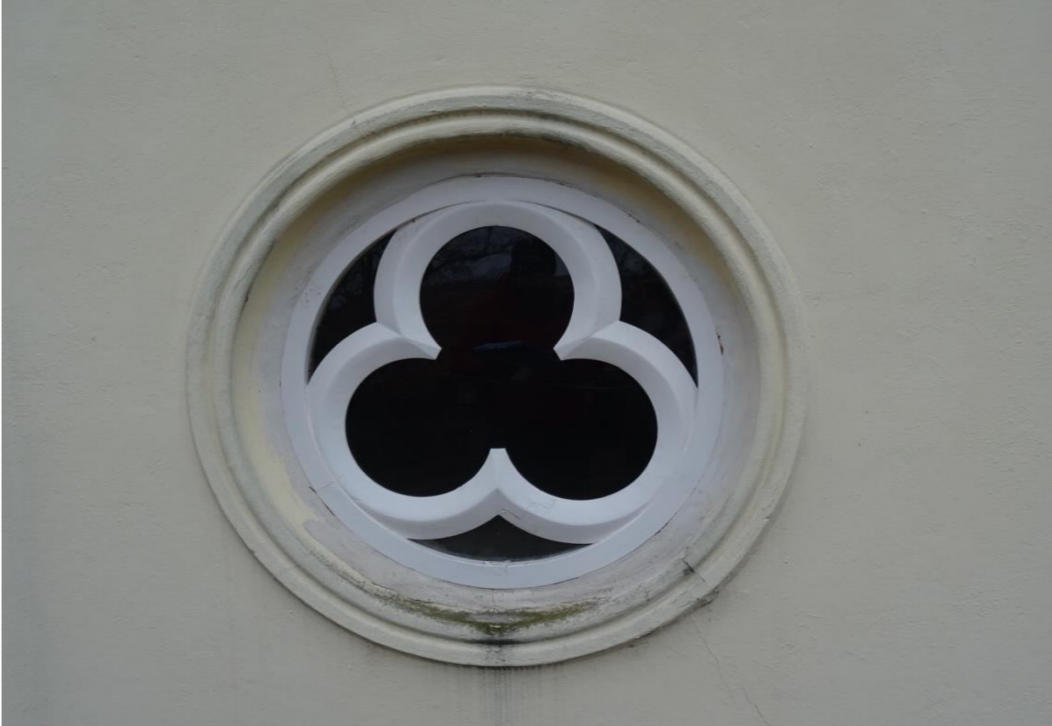
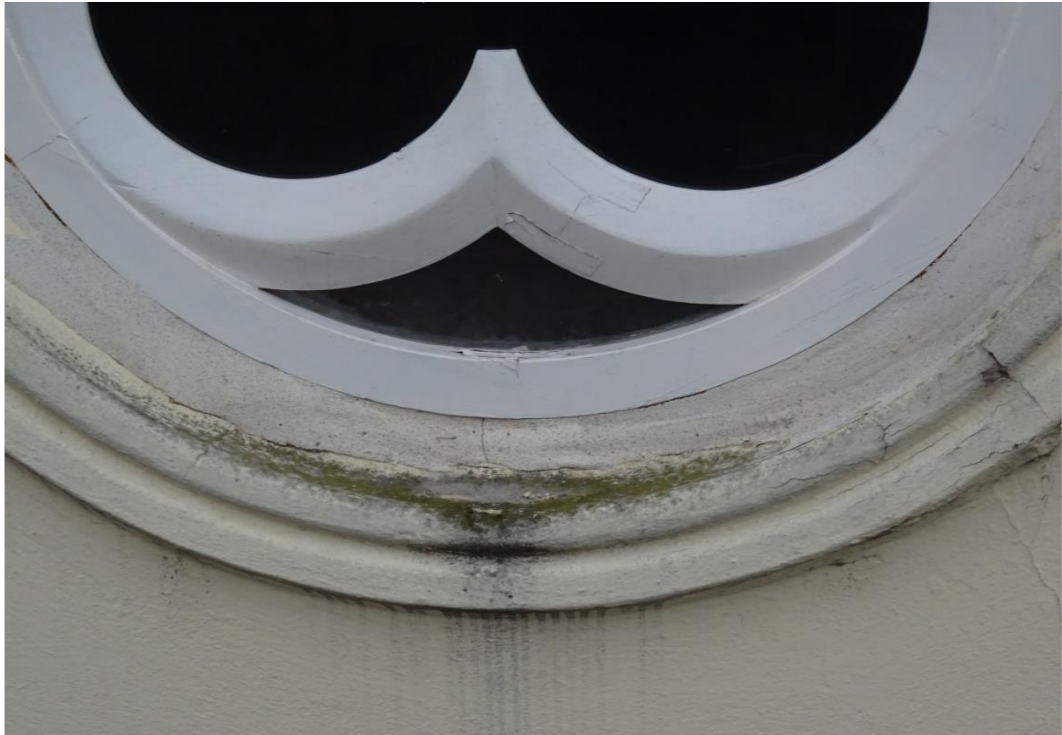
Pořadové číslo prvku:	O-3.33
Označení tvaru:	O
Zatřídění dle velikosti:	malé
Celkový technický stav:	3
Orientace fasády:	J

V místě parapetu jsou zaznamenány trhliny v omítce.

Poškození	Míra poškození				
	0	25%	50%	75%	100%
Mechanické poškození					
Biotické poškození					
Statické a tektonické poškození					
Stupeň znečištění prvku					
Celkový technický stav	3 - Horší technický stav

Oprava bude provedena dle koncepce restaurátorského zásahu, uvedenou v kapitole D.7 Koncepce restaurátorského zásahu v rozsahu bodů 1 až 9. Předpokládané náklady restaurování činí ■■■■■ Kč bez DPH.

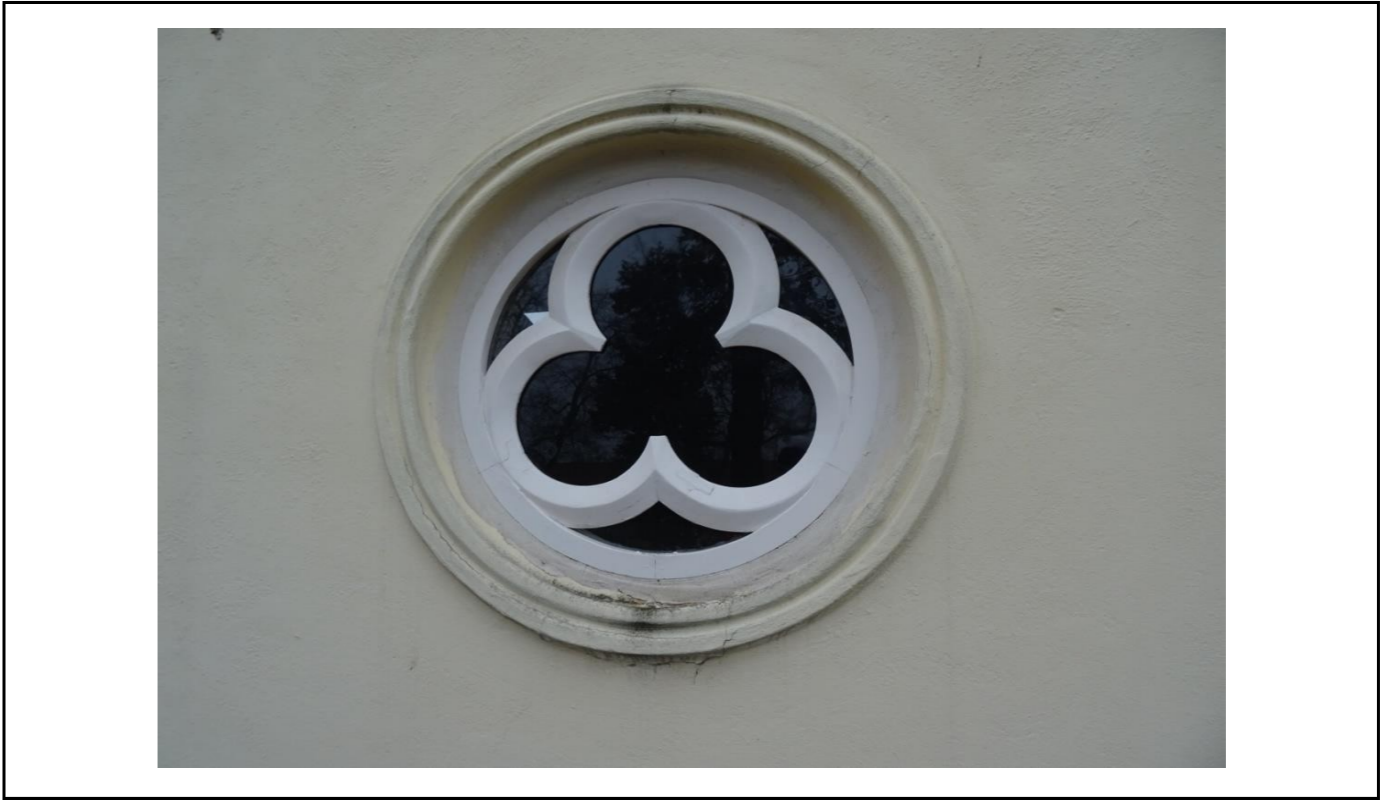
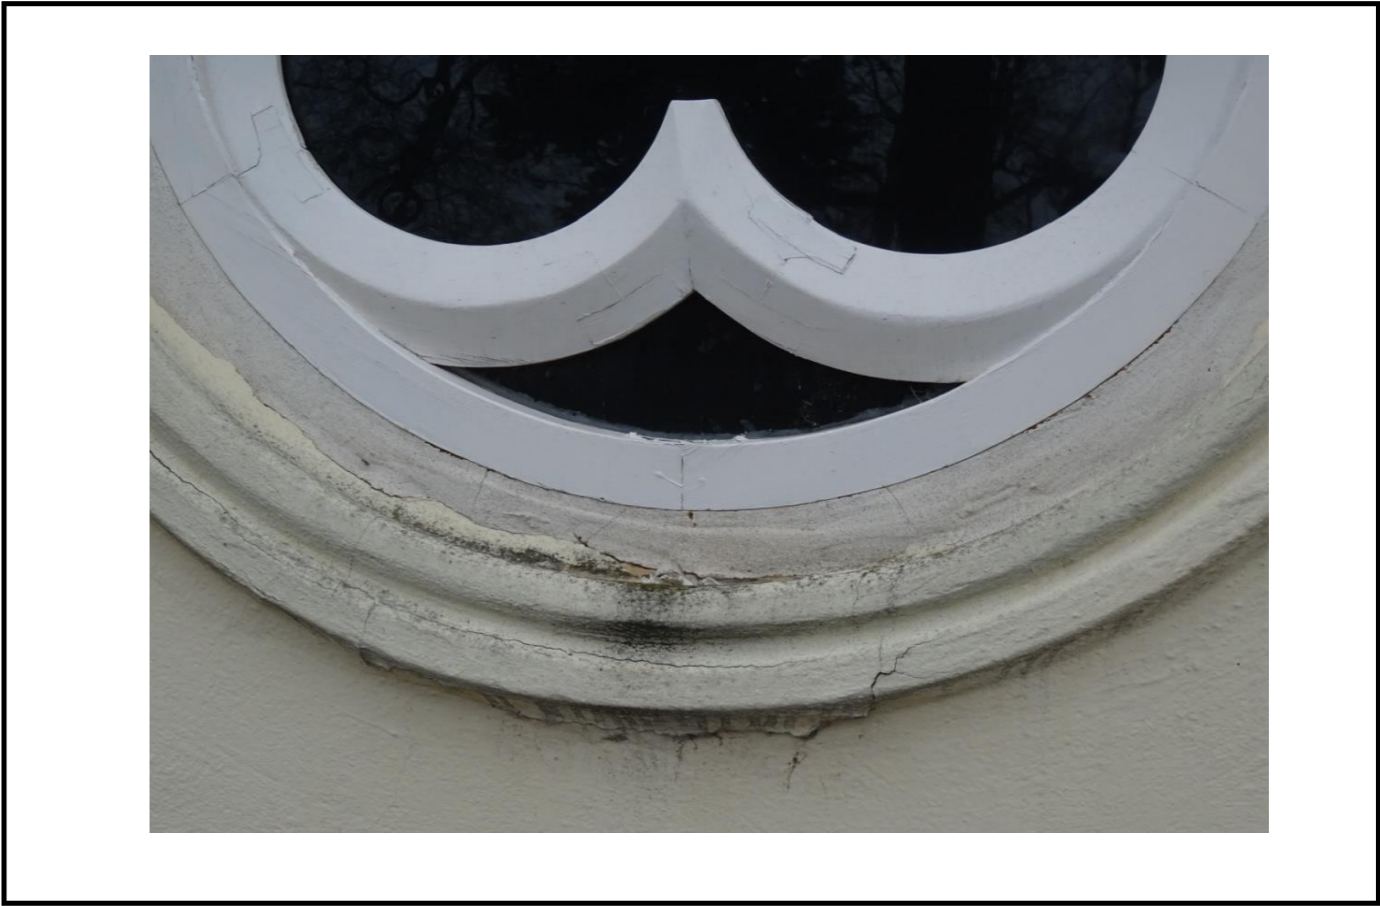
Pořadové číslo prvku:	O-3.34
Označení tvaru:	O
Zatřídění dle velikosti:	malé
Celkový technický stav:	3
Orientace fasády:	J

V místě parapetu jsou zaznamenány trhliny v omítce.

Poškození	Míra poškození				
	0	25%	50%	75%	100%
Mechanické poškození					
Biotické poškození					
Statické a tektonické poškození					
Stupeň znečištění prvku					
Celkový technický stav	3 - Horší technický stav

Oprava bude provedena dle koncepce restaurátorského zásahu, uvedenou v kapitole D.7 Koncepce restaurátorského zásahu v rozsahu bodů 1 až 9. Předpokládané náklady restaurování činí ■■■■■ Kč bez DPH.

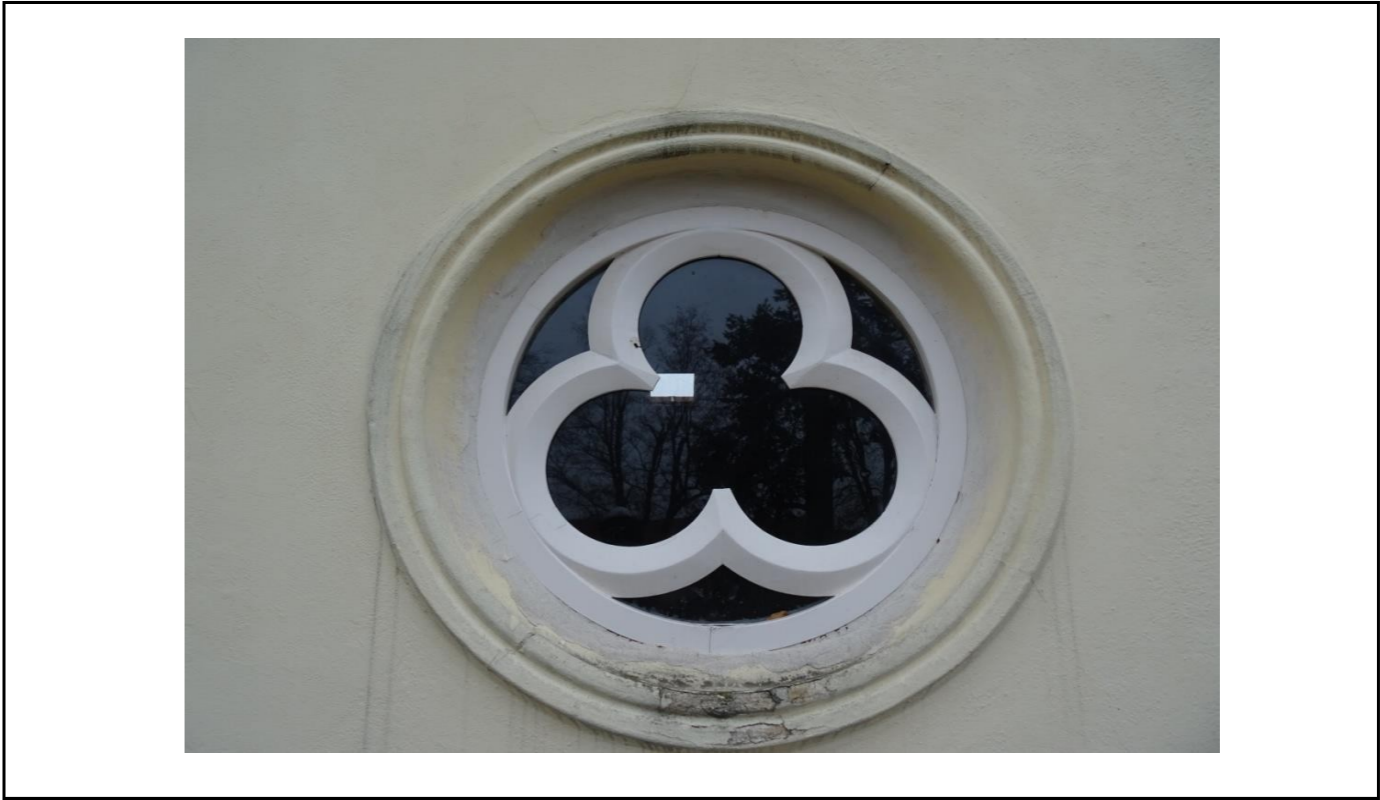
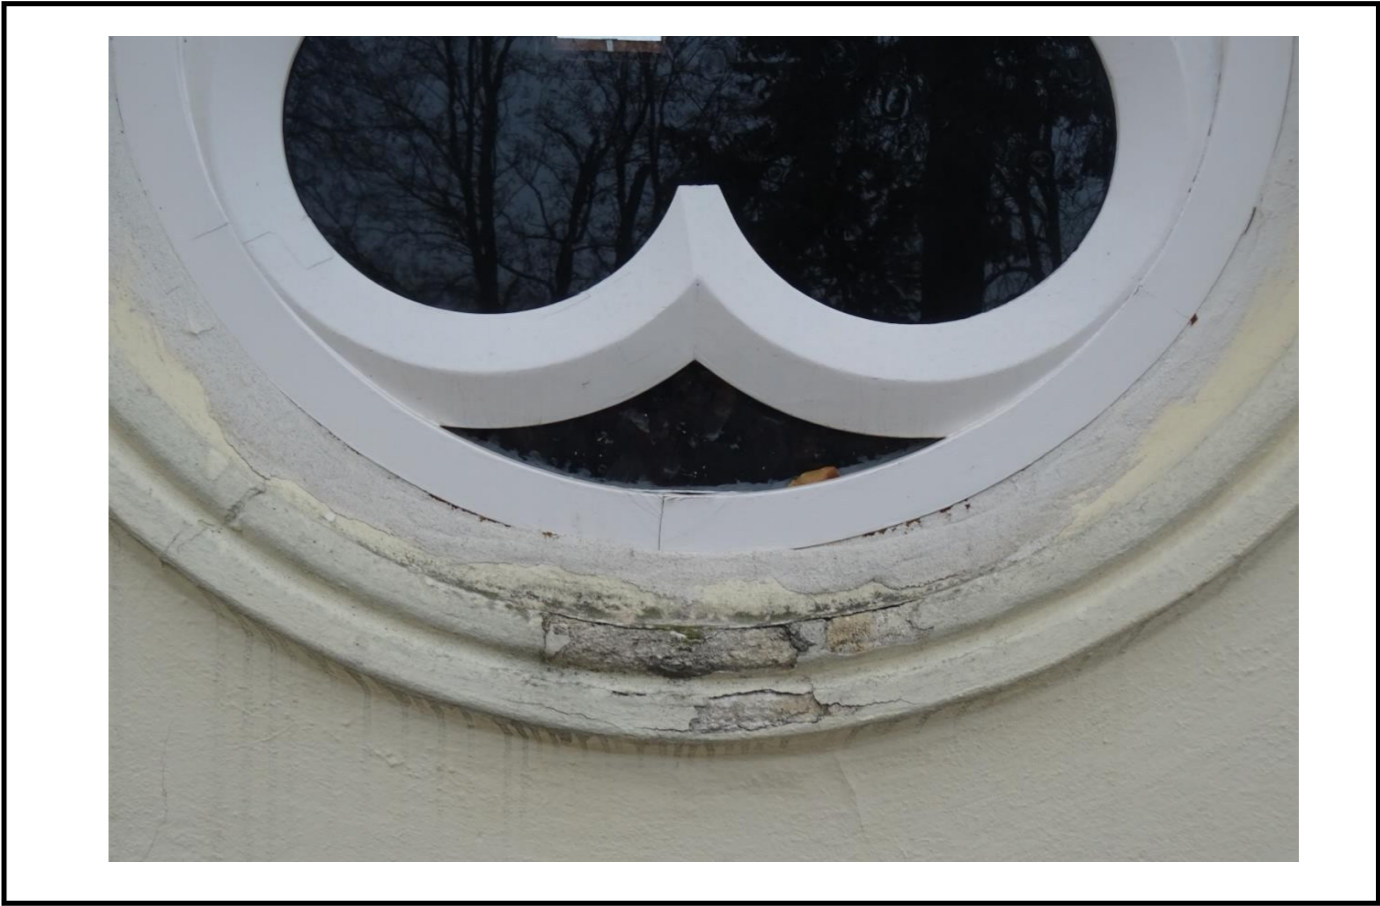
Pořadové číslo prvku:	O-3.35
Označení tvaru:	O
Zatřídění dle velikosti:	malé
Celkový technický stav:	4
Orientace fasády:	J

V místě parapetu jsou zaznamenány trhliny v omítce.

Poškození	Míra poškození				
	0	25%	50%	75%	100%
Mechanické poškození					
Biotické poškození					
Statické a tektonické poškození					
Stupeň znečištění prvku					
Celkový technický stav	4 - Špatný technický stav

Oprava bude provedena dle koncepce restaurátorského zásahu, uvedenou v kapitole D.7 Koncepce restaurátorského zásahu v rozsahu bodů 1 až 9. Předpokládané náklady restaurování činí ■■■■■ Kč bez DPH.

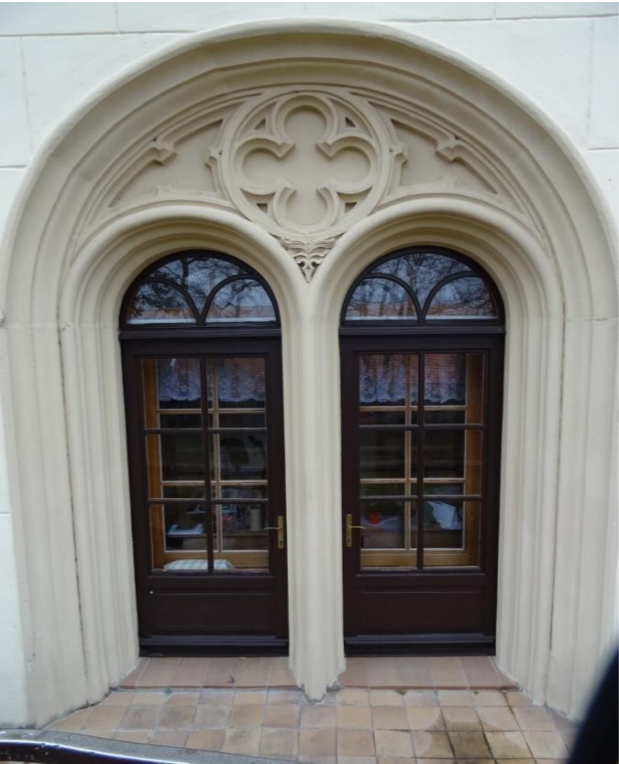
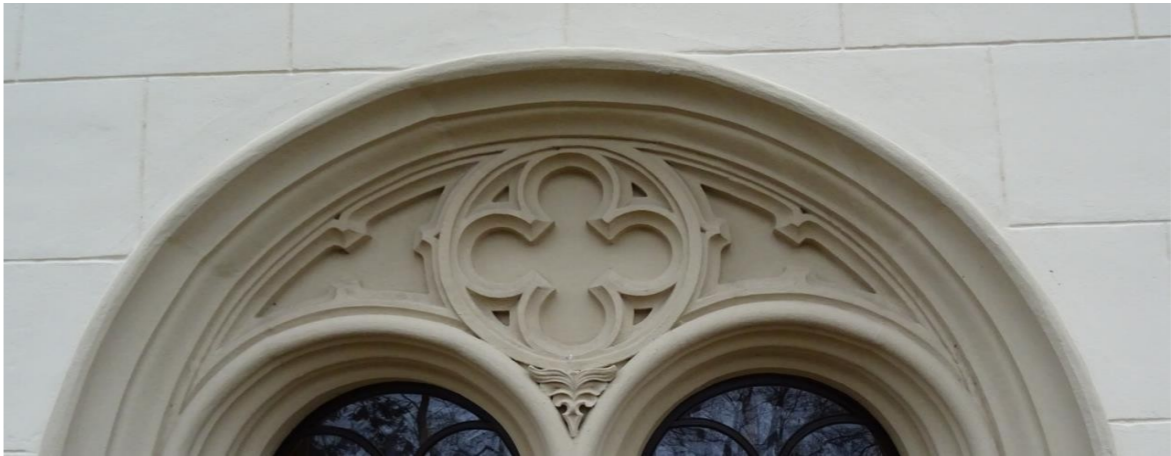
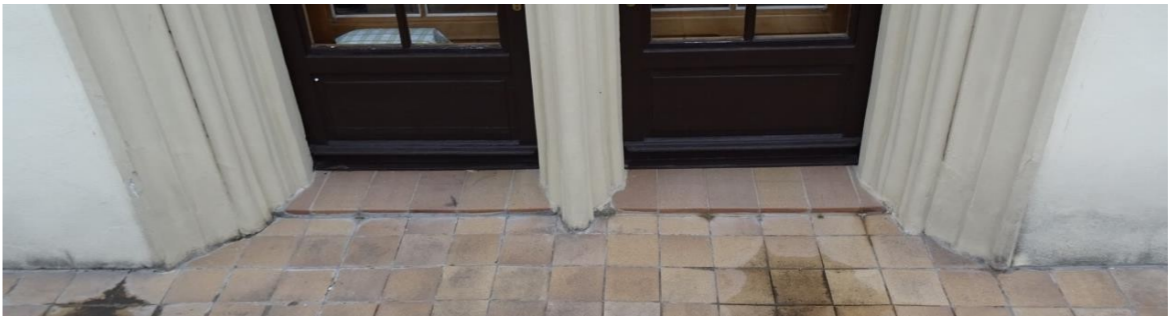
Pořadové číslo prvku:	O-3.36
Označení tvaru:	O
Zatřídění dle velikosti:	velké
Celkový technický stav:	1
Orientace fasády:	J

Poškození	Míra poškození				
	0	25%	50%	75%	100%
Mechanické poškození					
Biotické poškození					
Statické a tektonické poškození					
Stupeň znečištění prvku					
Celkový technický stav	1 - Velmi dobrý technický stav

Oprava bude provedena dle koncepce restaurátorského zásahu, uvedenou v kapitole D.7 Koncepce restaurátorského zásahu v rozsahu bodů 1 až 9. Předpokládané náklady restaurování činí █████ Kč bez DPH.

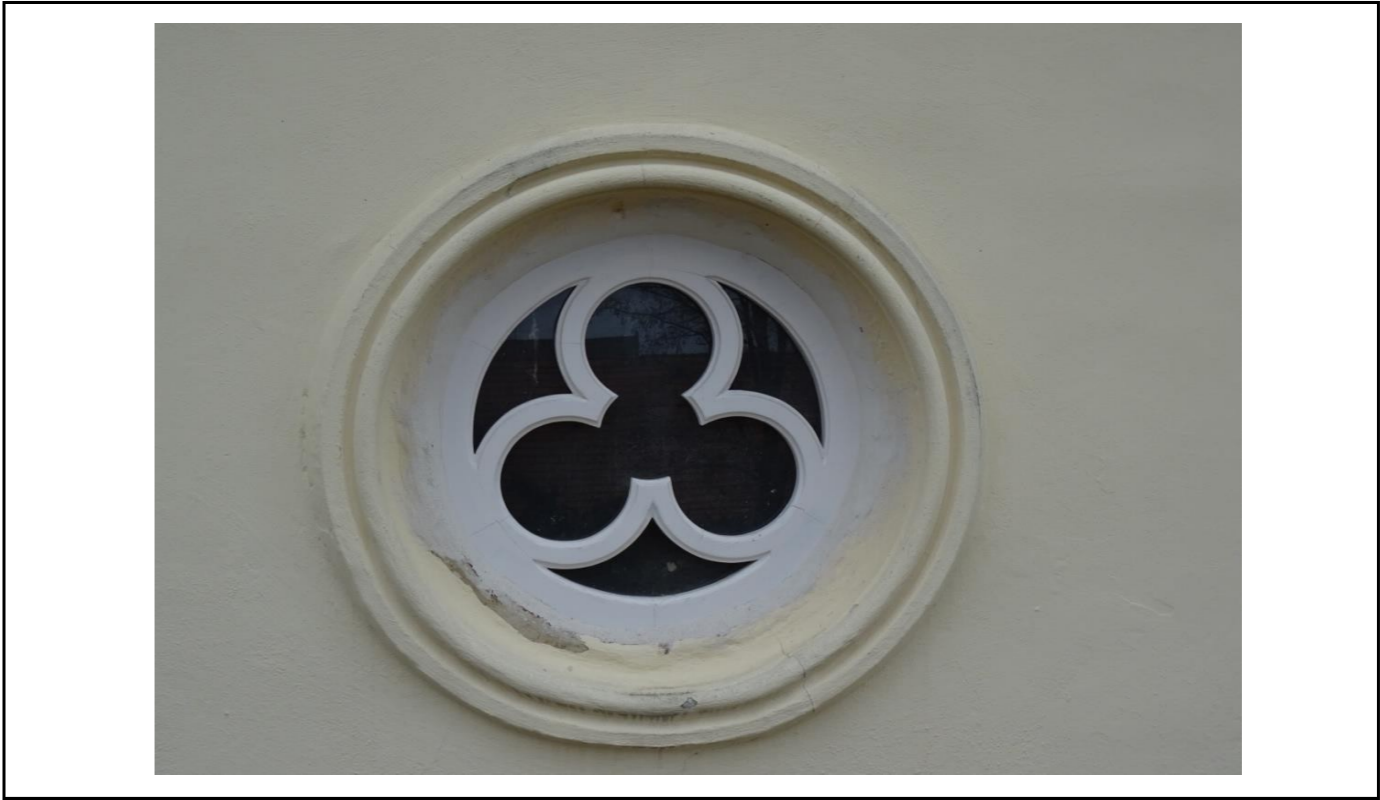
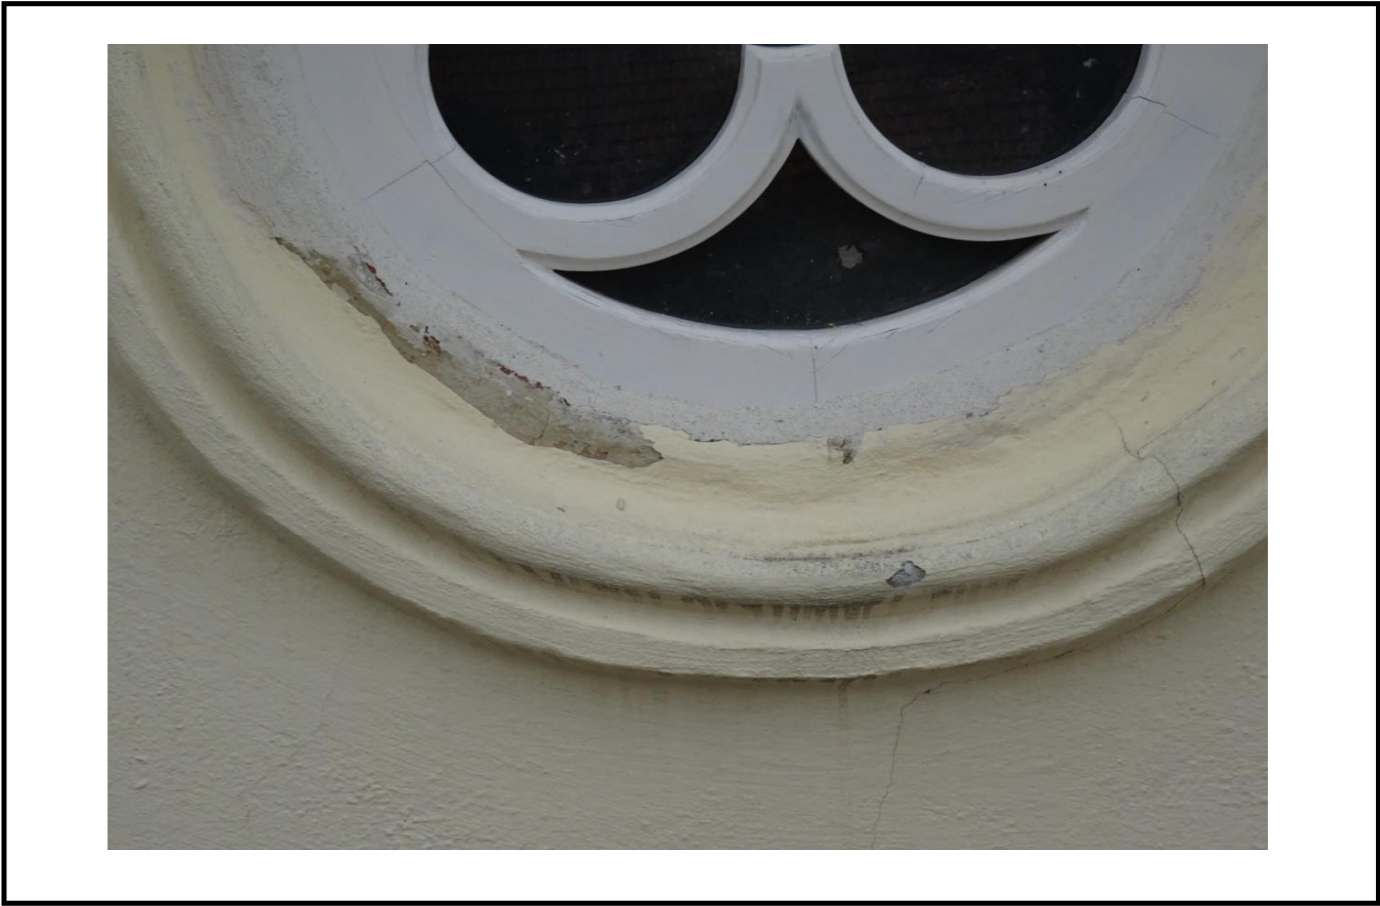
Pořadové číslo prvku:	O-3.37
Označení tvaru:	O
Zatřídění dle velikosti:	malé
Celkový technický stav:	3
Orientace fasády:	J

V místě parapetu jsou zaznamenány trhliny v omítce.

Poškození	Míra poškození				
	0	25%	50%	75%	100%
Mechanické poškození					
Biotické poškození					
Statické a tektonické poškození					
Stupeň znečištění prvku					
Celkový technický stav	3 - Horší technický stav

Oprava bude provedena dle koncepce restaurátorského zásahu, uvedenou v kapitole D.7 Koncepce restaurátorského zásahu v rozsahu bodů 1 až 9. Předpokládané náklady restaurování činí █████ Kč bez DPH.
