IDENTIFIKAČNÍ ÚDAJE PÍSKOVCOVÉHO DEKORAČNÍHO FASÁDNÍHO PRVKU

PASPORTIZACE PÍSKOVCOVÝCH PRVKŮ NA ZÁMECKÉ BUDOVĚ V DPS SOKOLNICE

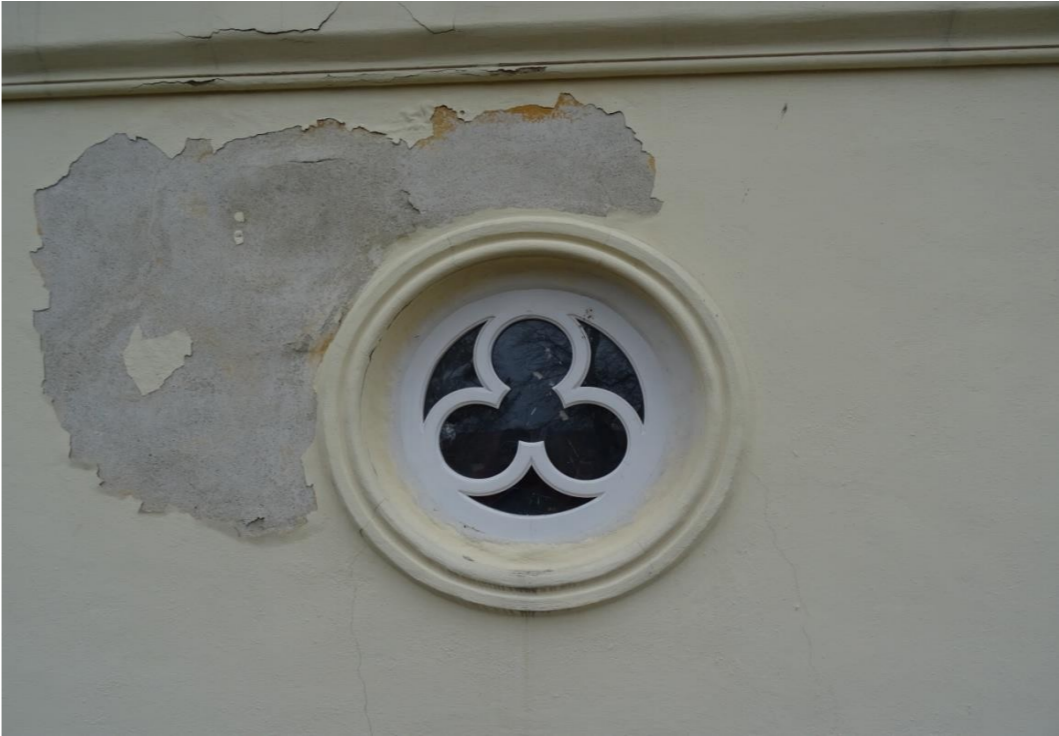
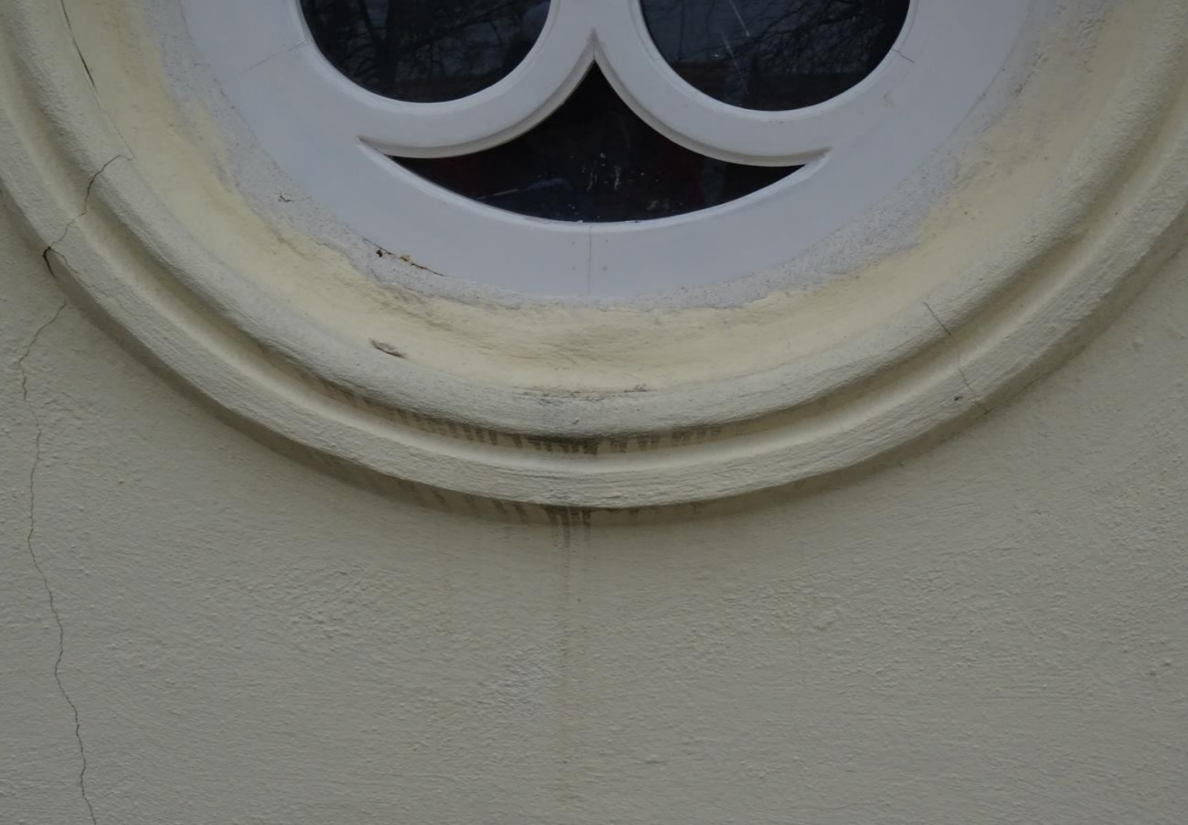
Pořadové číslo prvku:	O-3.38
Označení tvaru:	O
Zatřídění dle velikosti:	malé
Celkový technický stav:	3
Orientace fasády:	J

V místě parapetu jsou zaznamenány trhliny v omítce.

Poškození	Míra poškození				
	0	25%	50%	75%	100%
Mechanické poškození					
Biotické poškození					
Statické a tektonické poškození					
Stupeň znečištění prvku					
Celkový technický stav	3 - Horší technický stav

Oprava bude provedena dle koncepce restaurátorského zásahu, uvedenou v kapitole D.7 Koncepce restaurátorského zásahu v rozsahu bodů 1 až 9. Předpokládané náklady restaurování činí ■■■■■ Kč bez DPH.

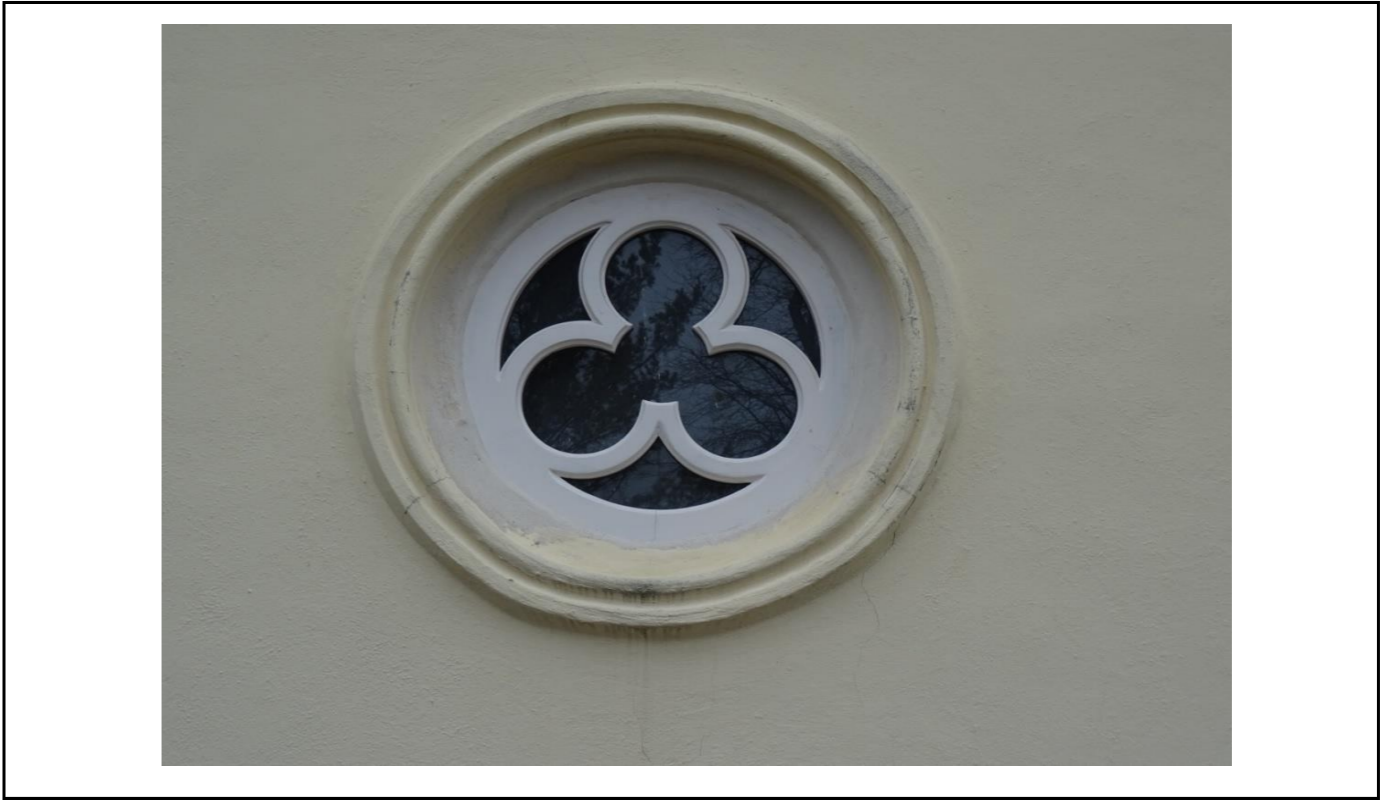
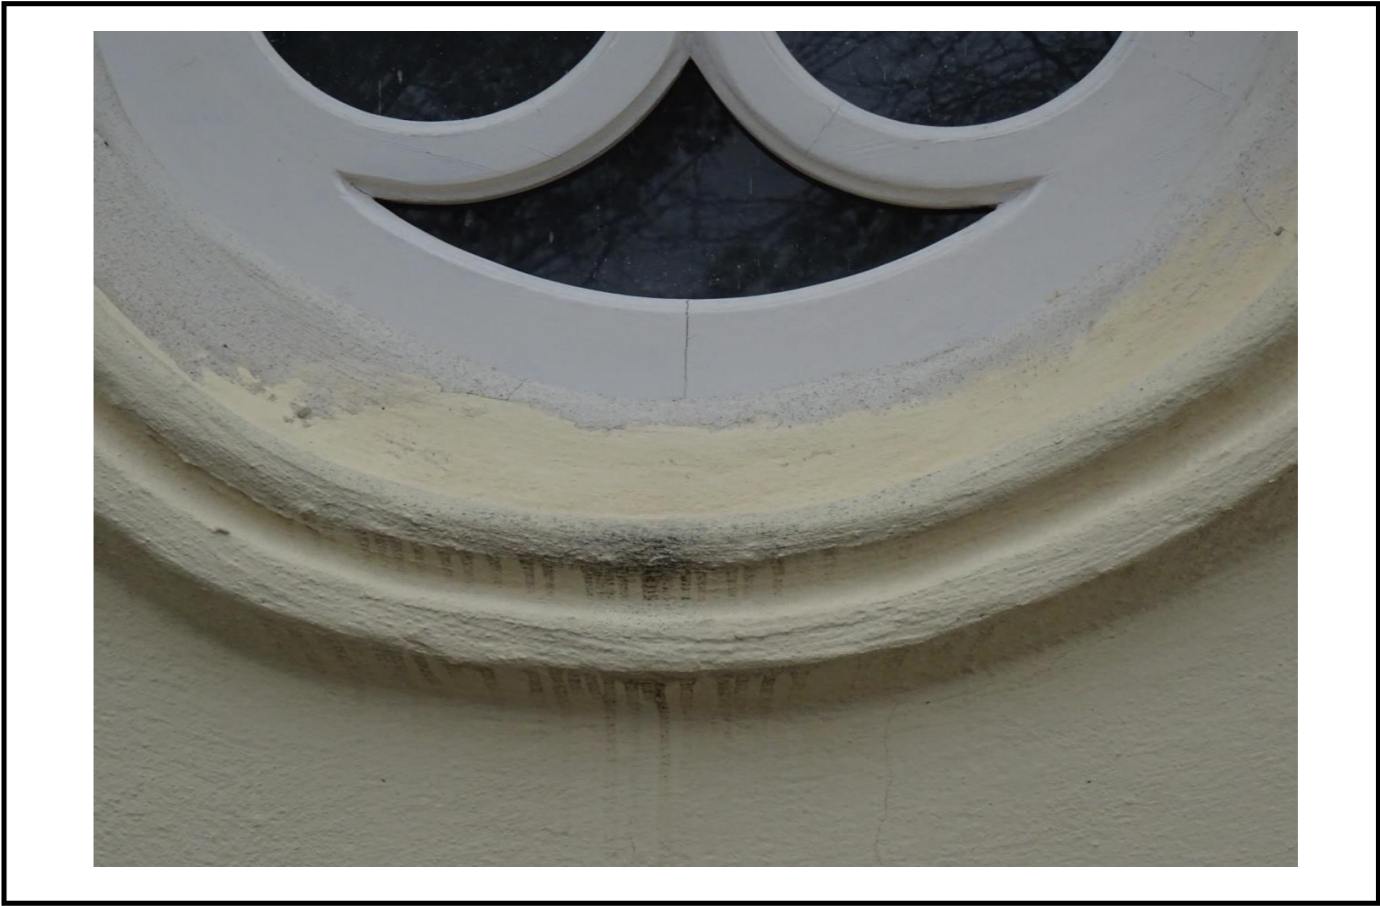
Pořadové číslo prvku:	O-3.39
Označení tvaru:	O
Zatřídění dle velikosti:	malé
Celkový technický stav:	3
Orientace fasády:	J

V místě parapetu jsou zaznamenány trhliny v omítce.

Poškození	Míra poškození				
	0	25%	50%	75%	100%
Mechanické poškození					
Biotické poškození					
Statické a tektonické poškození					
Stupeň znečištění prvku					
Celkový technický stav	3 - Horší technický stav

Oprava bude provedena dle koncepce restaurátorského zásahu, uvedenou v kapitole D.7 Koncepce restaurátorského zásahu v rozsahu bodů 1 až 9. Předpokládané náklady restaurování činí ■■■■■ Kč bez DPH.

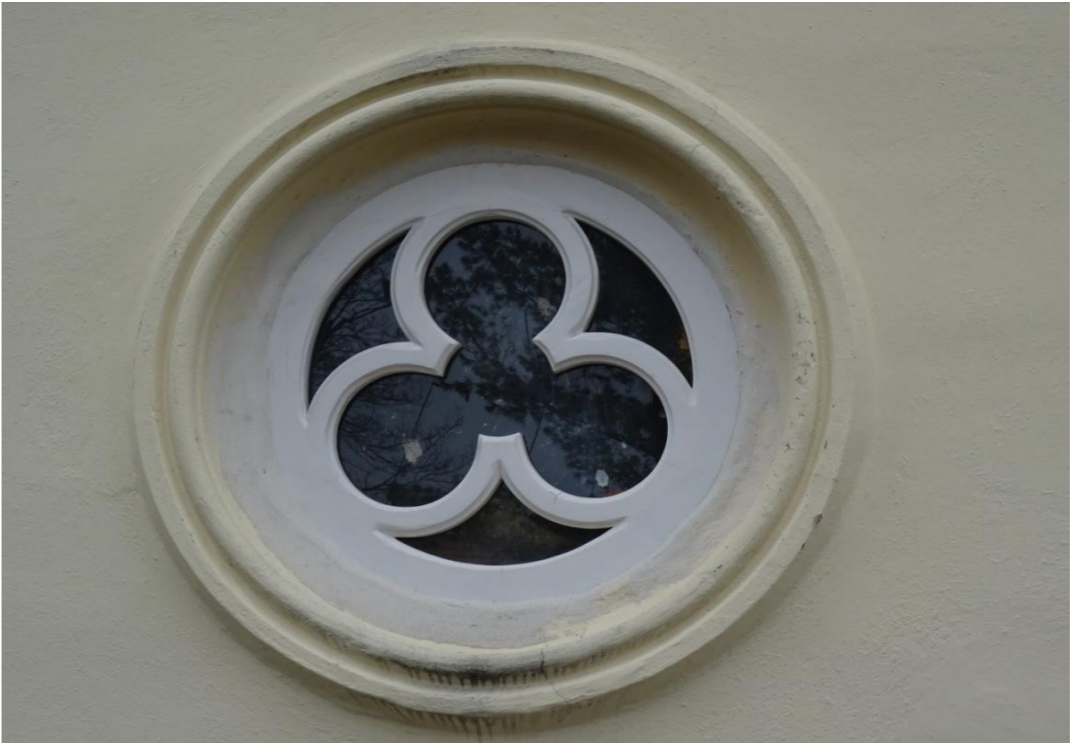
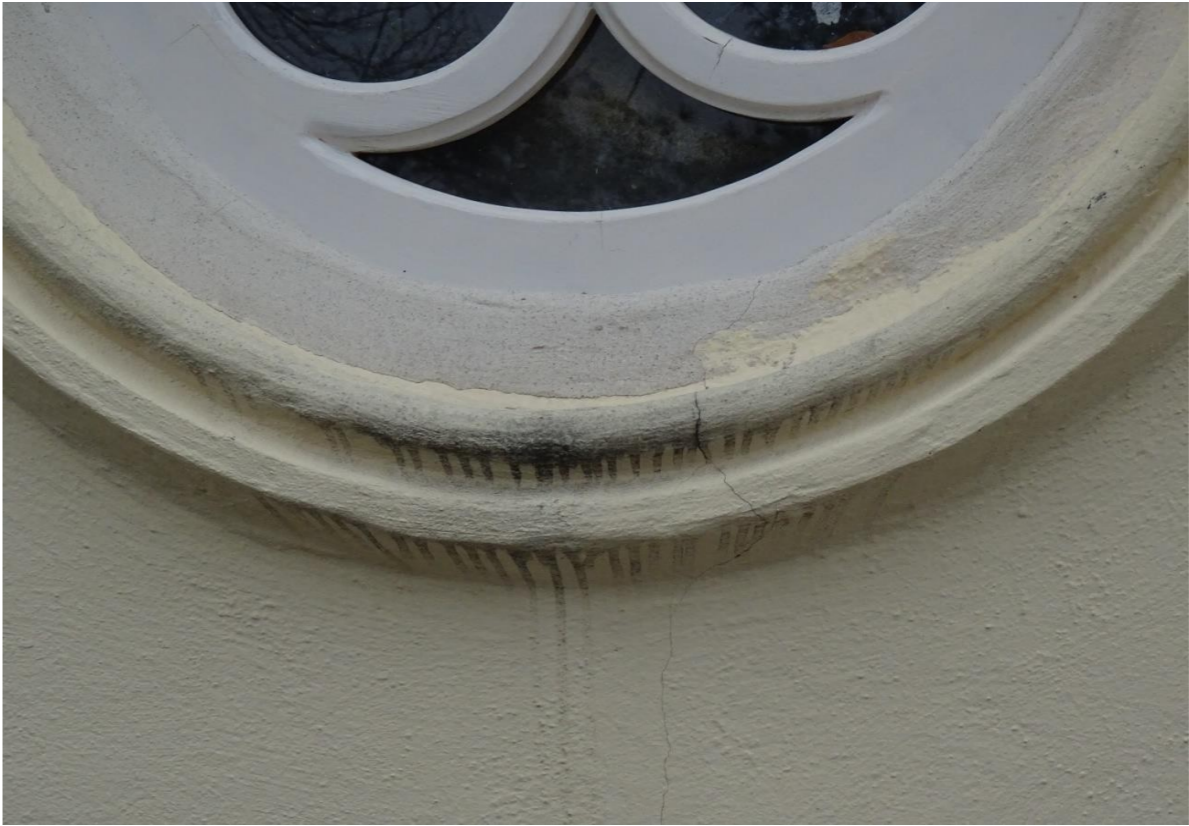
Pořadové číslo prvku:	O-3.40
Označení tvaru:	O
Zatřídění dle velikosti:	malé
Celkový technický stav:	3
Orientace fasády:	J

V místě parapetu jsou zaznamenány trhliny v omítce.

Poškození	Míra poškození				
	0	25%	50%	75%	100%
Mechanické poškození					
Biotické poškození					
Statické a tektonické poškození					
Stupeň znečištění prvku					
Celkový technický stav	3 - Horší technický stav

Oprava bude provedena dle koncepce restaurátorského zásahu, uvedenou v kapitole D.7 Koncepce restaurátorského zásahu v rozsahu bodů 1 až 9. Předpokládané náklady restaurování činí ■■■■■ Kč bez DPH.

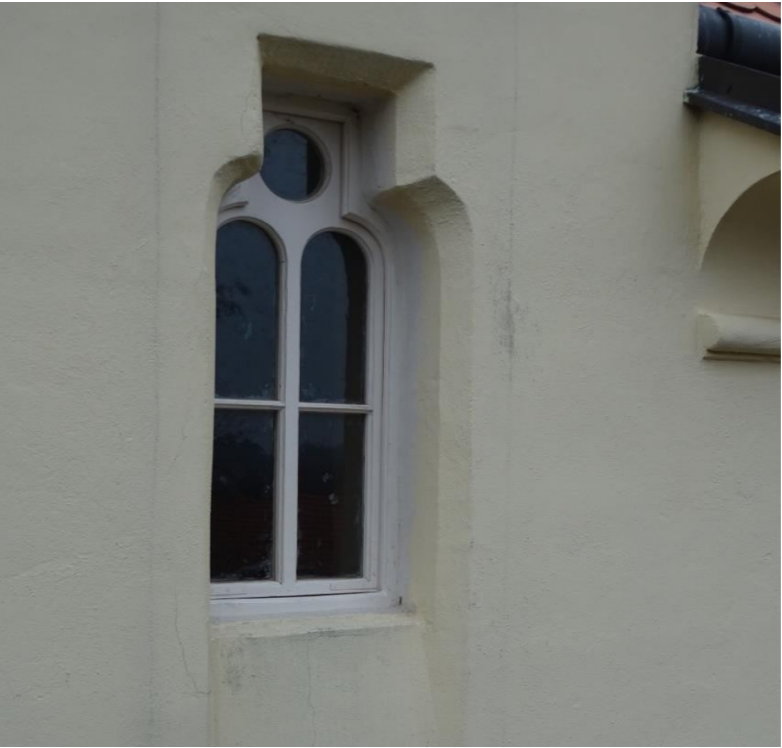
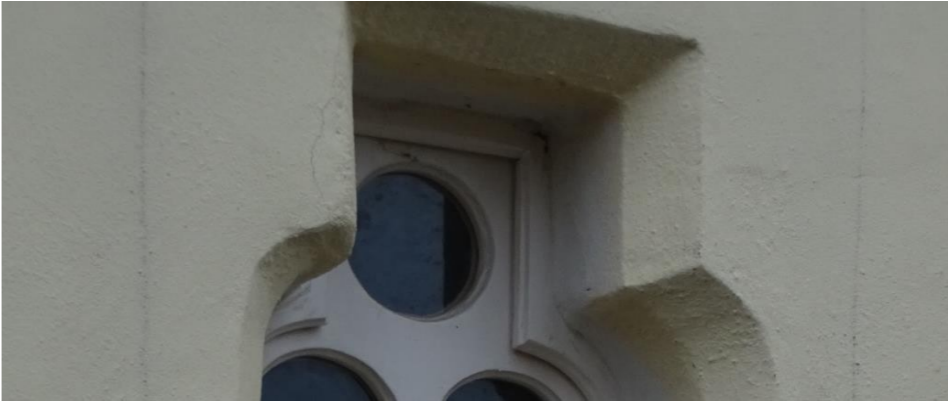
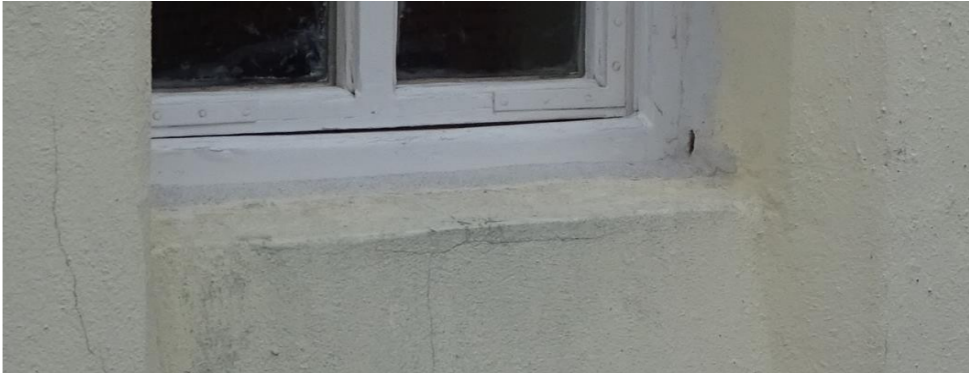
Pořadové číslo prvku:	O-3.41
Označení tvaru:	O
Zatřídění dle velikosti:	malé
Celkový technický stav:	2
Orientace fasády:	J

V místě parapetu jsou zaznamenány trhliny v omítce.

Poškození	Míra poškození				
	0	25%	50%	75%	100%
Mechanické poškození					
Biotické poškození					
Statické a tektonické poškození					
Stupeň znečištění prvku					
Celkový technický stav	2 - Dobrý technický stav

Oprava bude provedena dle koncepce restaurátorského zásahu, uvedenou v kapitole D.7 Koncepce restaurátorského zásahu v rozsahu bodů 1 až 9. Předpokládané náklady restaurování činí ■■■■■ Kč bez DPH.

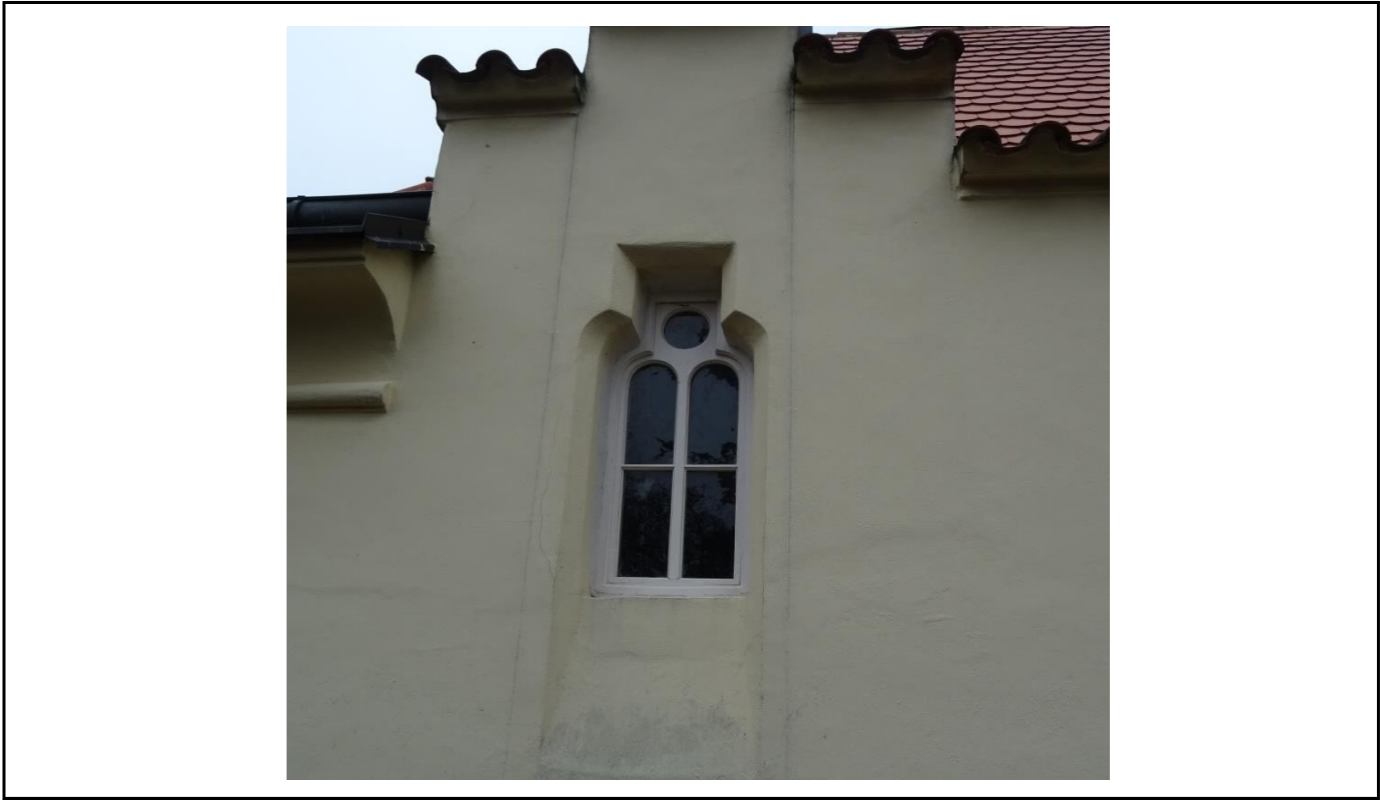
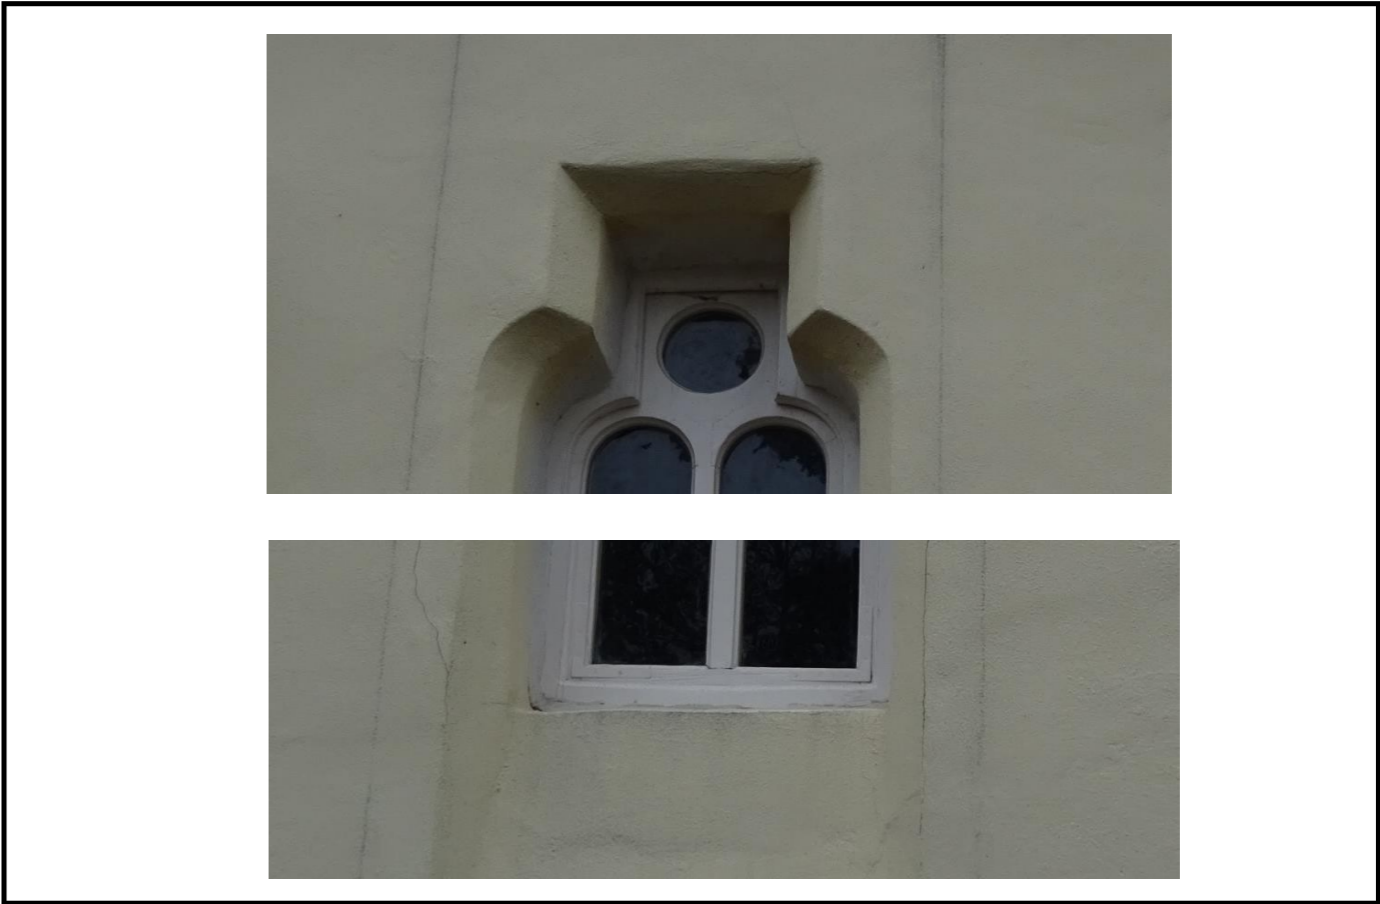
Pořadové číslo prvku:	O-3.42
Označení tvaru:	O
Zatřídění dle velikosti:	malé
Celkový technický stav:	2
Orientace fasády:	J

V místě parapetu jsou zaznamenány trhliny v omítce.

Poškození	Míra poškození				
	0	25%	50%	75%	100%
Mechanické poškození					
Biotické poškození					
Statické a tektonické poškození					
Stupeň znečištění prvku					
Celkový technický stav	2 - dobrý technický stav

Oprava bude provedena dle koncepce restaurátorského zásahu, uvedenou v kapitole D.7 Koncepce restaurátorského zásahu v rozsahu bodů 1 až 9. Předpokládané náklady restaurování činí ■■■■■ Kč bez DPH.

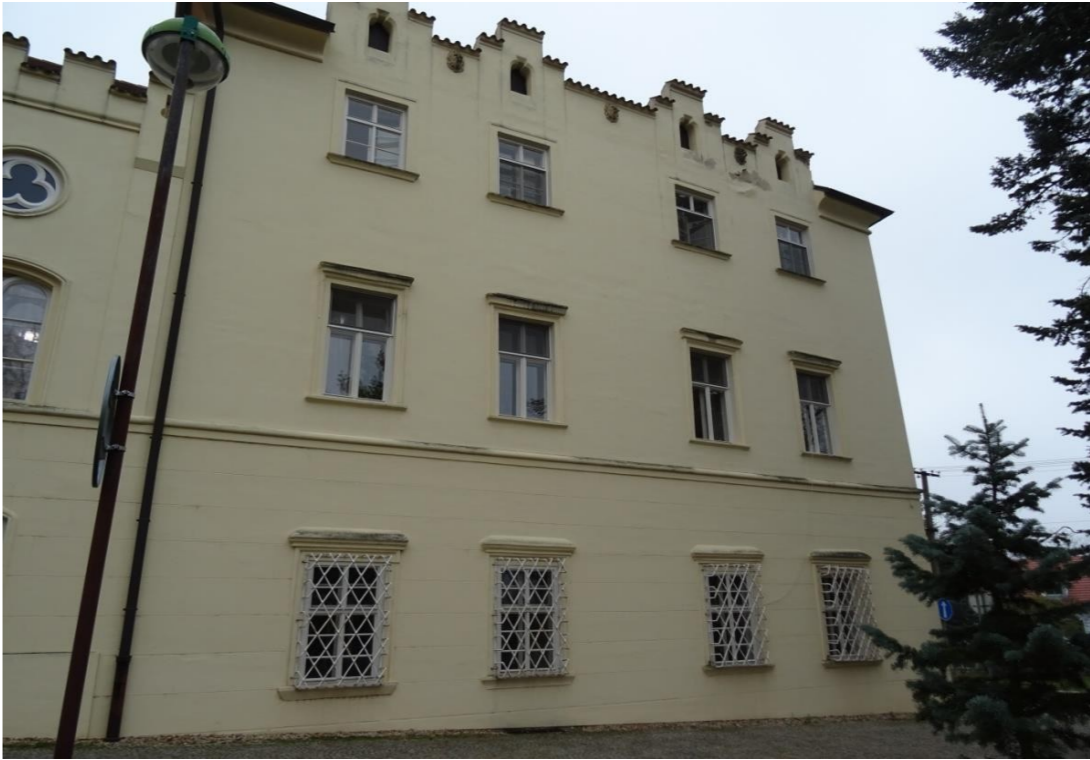
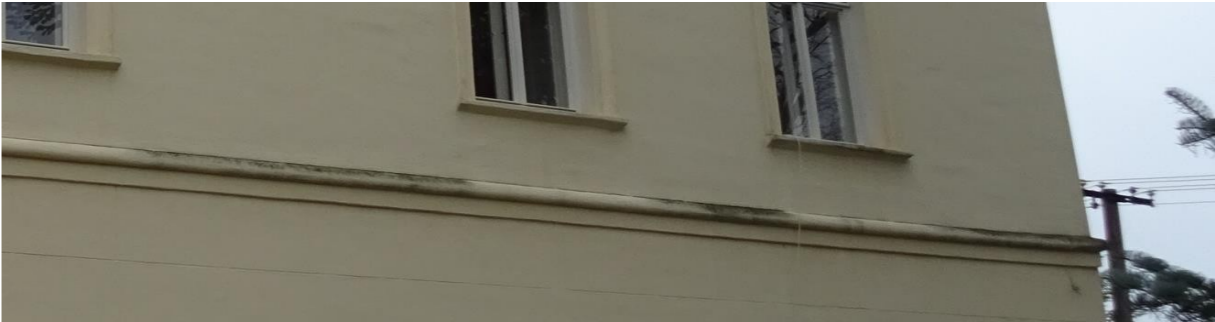
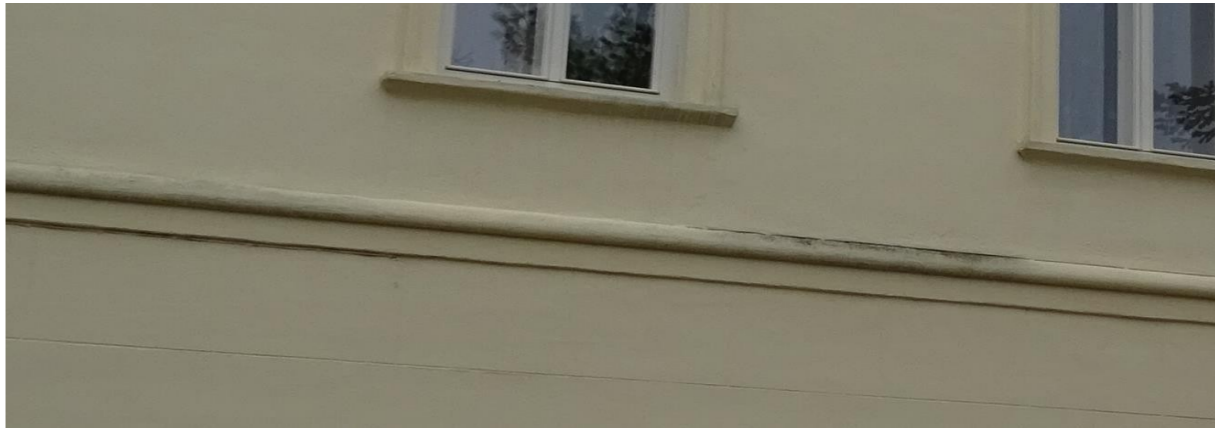
Nejsou zde žádné známky trhlin.

Poškození	Míra poškození				
	0	25%	50%	75%	100%
Mechanické poškození					
Biotické poškození					
Statické a tektonické poškození					
Stupeň znečištění prvku					
Celkový technický stav	2 - Dobrý technický stav

Oprava bude provedena dle koncepce restaurátorského zásahu, uvedenou v kapitole D.7 Koncepce restaurátorského zásahu v rozsahu bodů 1 až 9. Předpokládané náklady restaurování činí Kč bez DPH.

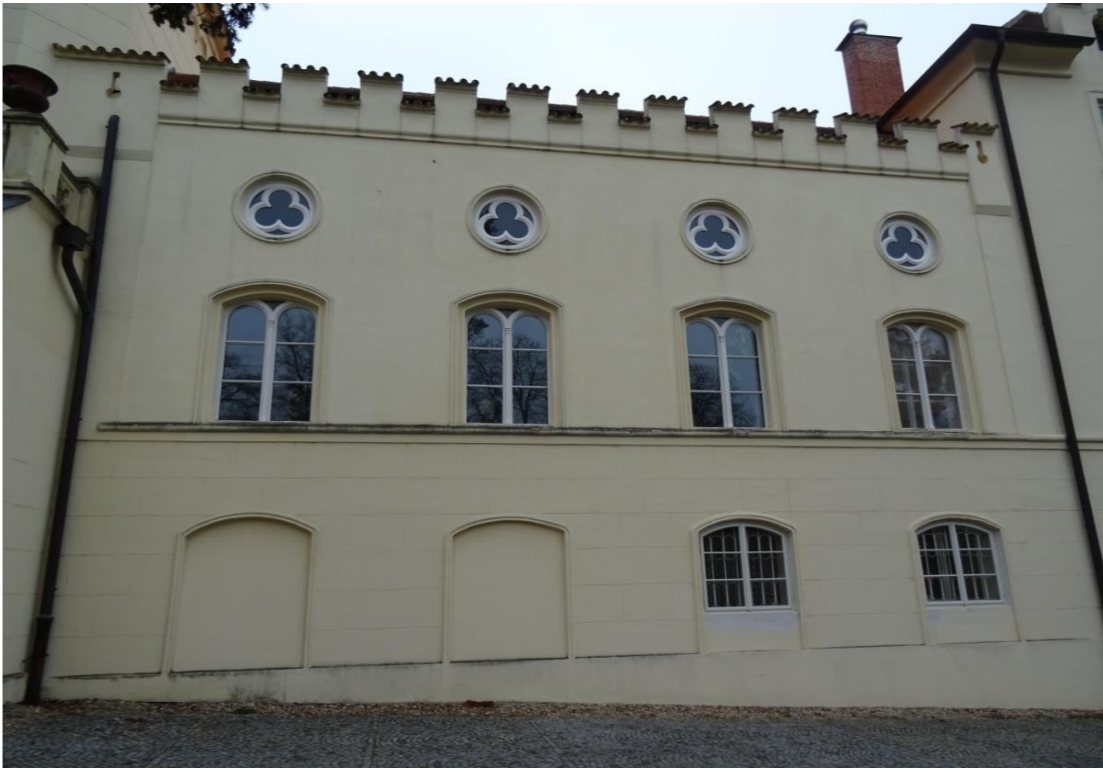
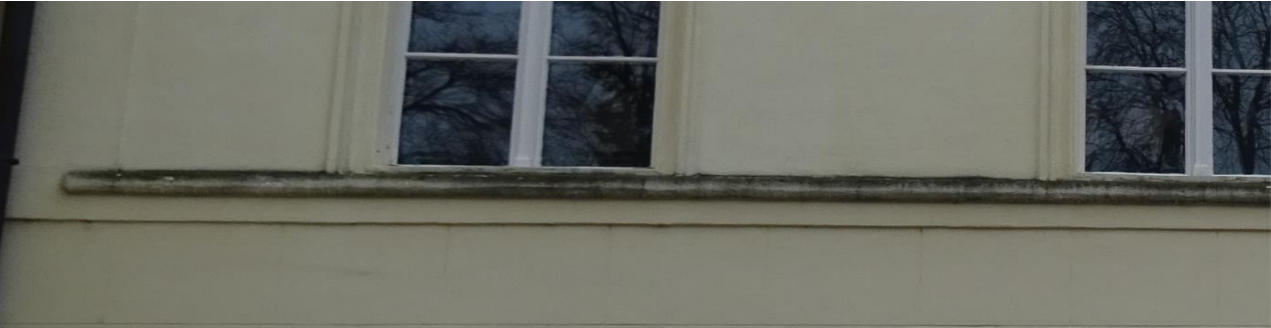
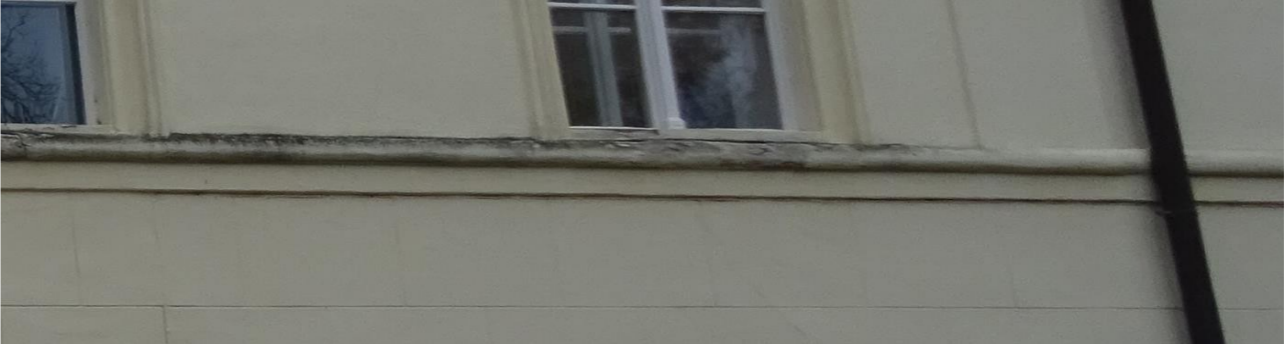
Pořadové číslo prvku:	F-1.44
Označení tvaru:	F
Zatřídění dle velikosti:	velké
Celkový technický stav:	4
Orientace fasády:	J

V některých místech jsou zaznamenány trhliny.

Poškození	Míra poškození				
	0	25%	50%	75%	100%
Mechanické poškození					
Biotické poškození					
Statické a tektonické poškození					
Stupeň znečištění prvku					
Celkový technický stav	4 - Špatný technický stav

Oprava bude provedena dle koncepce restaurátorského zásahu, uvedenou v kapitole D.7 Koncepce restaurátorského zásahu v rozsahu bodů 1 až 9. Předpokládané náklady restaurování činí Kč bez DPH.

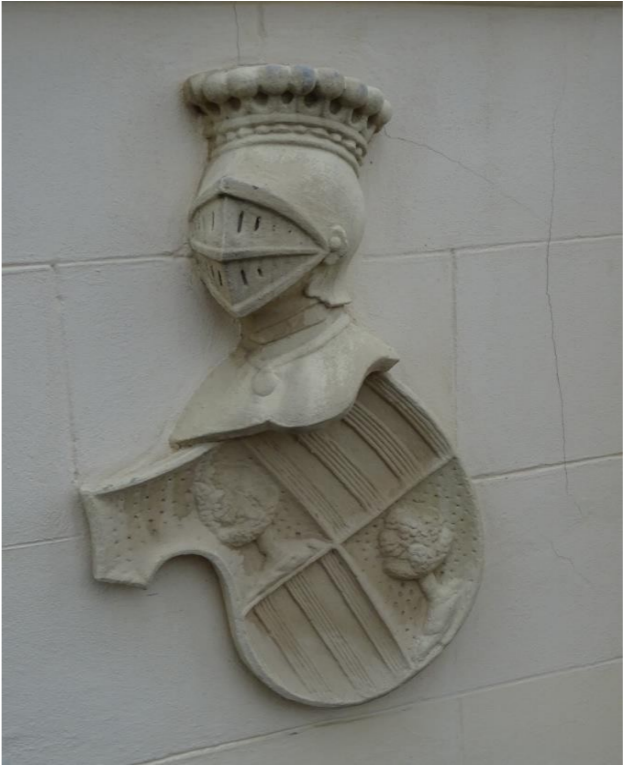
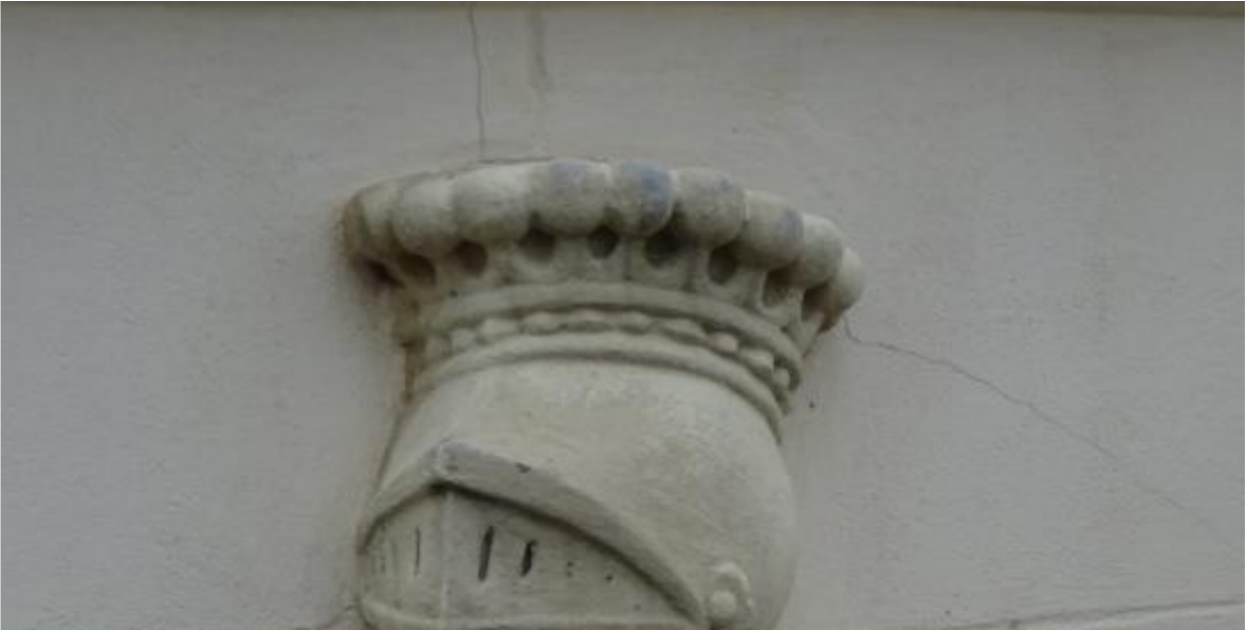
Pořadové číslo prvku:	F-1.45
Označení tvaru:	F
Zatřídění dle velikosti:	malé
Celkový technický stav:	2
Orientace fasády:	J

Nejsou zde žádné známky trhlin.

Poškození	Míra poškození				
	0	25%	50%	75%	100%
Mechanické poškození					
Biotické poškození					
Statické a tektonické poškození					
Stupeň znečištění prvku					
Celkový technický stav	2 - Dobrý technický stav

Oprava bude provedena dle koncepce restaurátorského zásahu, uvedenou v kapitole D.7 Koncepce restaurátorského zásahu v rozsahu bodů 1 až 9. Předpokládané náklady restaurování činí Kč bez DPH.

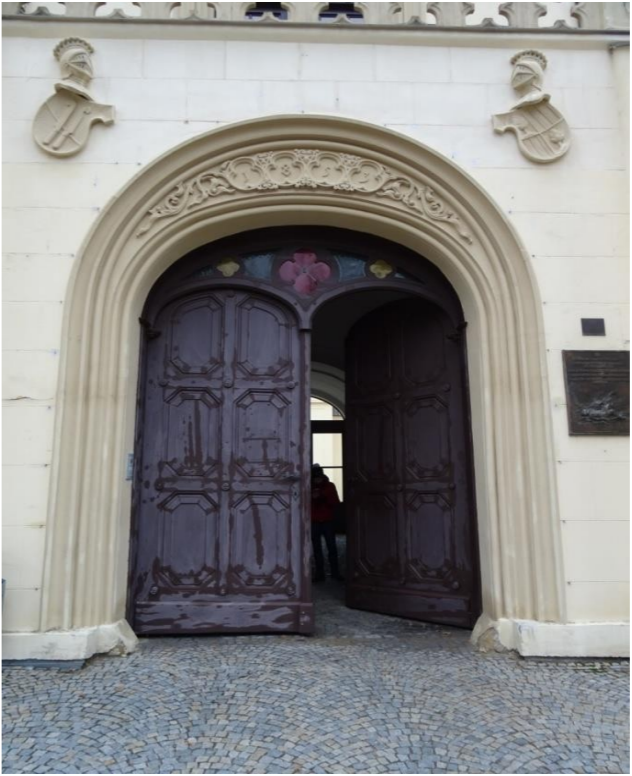
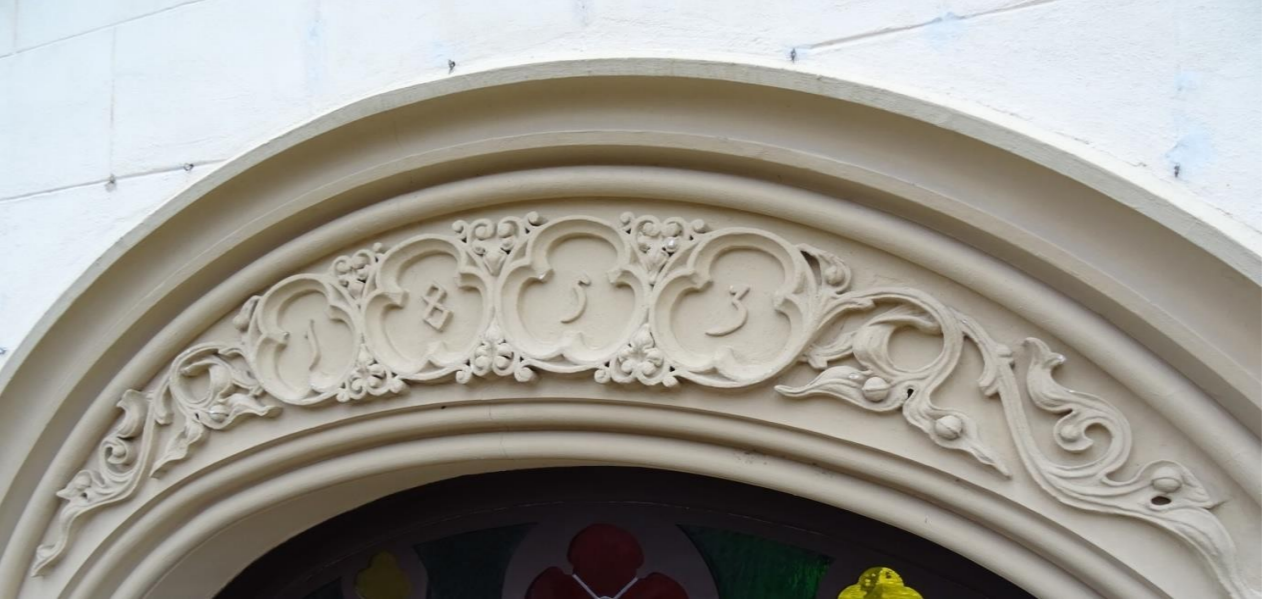
Pořadové číslo prvku:	F-1.46
Označení tvaru:	F
Zatřídění dle velikosti:	velké
Celkový technický stav:	2
Orientace fasády:	J

V místě nadpraží byly zjištěny trhliny v omítce.

Poškození	Míra poškození				
	0	25%	50%	75%	100%
Mechanické poškození					
Biotické poškození					
Statické a tektonické poškození					
Stupeň znečištění prvku					
Celkový technický stav	2 - Dobrý technický stav

Oprava bude provedena dle koncepce restaurátorského zásahu, uvedenou v kapitole D.7 Koncepce restaurátorského zásahu v rozsahu bodů 1 až 9. Předpokládané náklady restaurování činí XXXX Kč bez DPH.

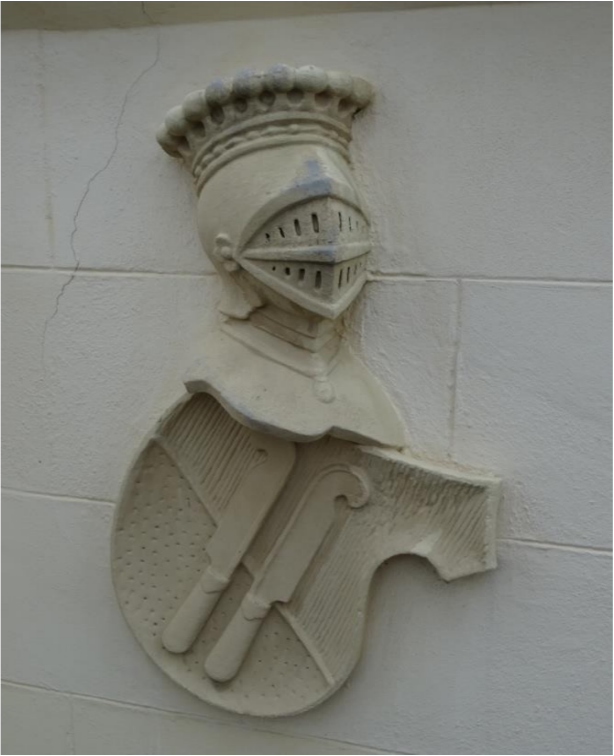
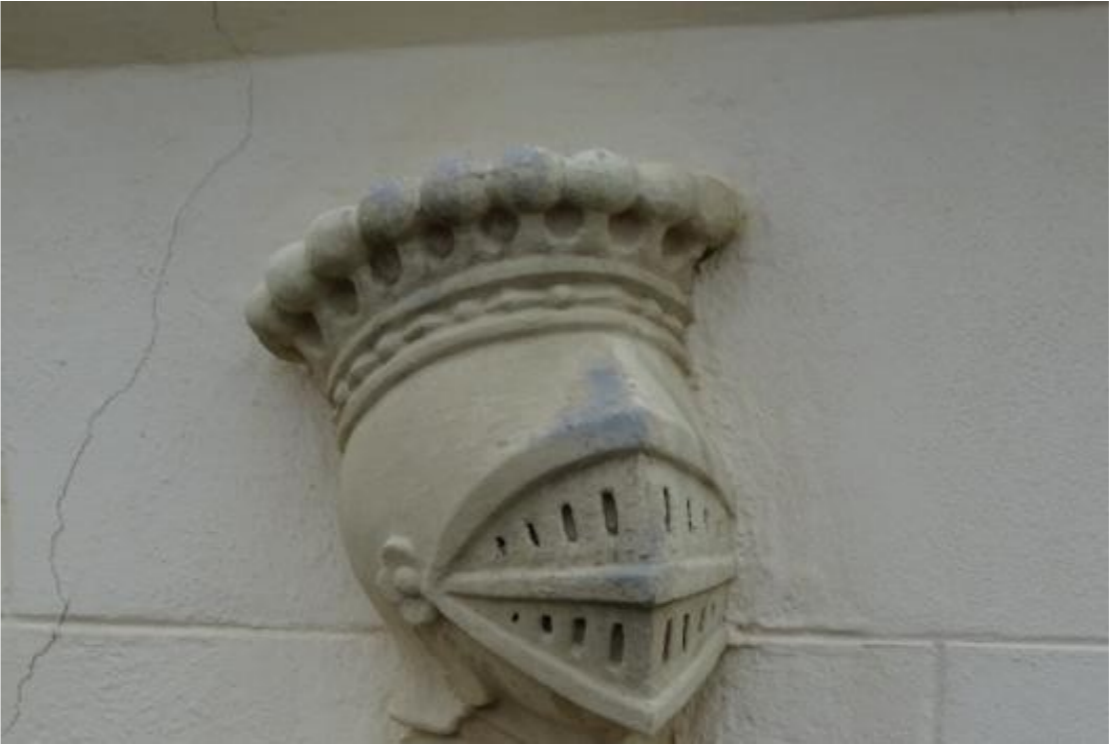
Nejsou zde žádné známky trhlin.

Poškození	Míra poškození				
	0	25%	50%	75%	100%
Mechanické poškození					
Biotické poškození					
Statické a tektonické poškození					
Stupeň znečištění prvku					
Celkový technický stav	2 - Dobrý technický stav

Oprava bude provedena dle koncepce restaurátorského zásahu, uvedenou v kapitole D.7 Koncepce restaurátorského zásahu v rozsahu bodů 1 až 9. Předpokládané náklady restaurování činí Kč bez DPH.

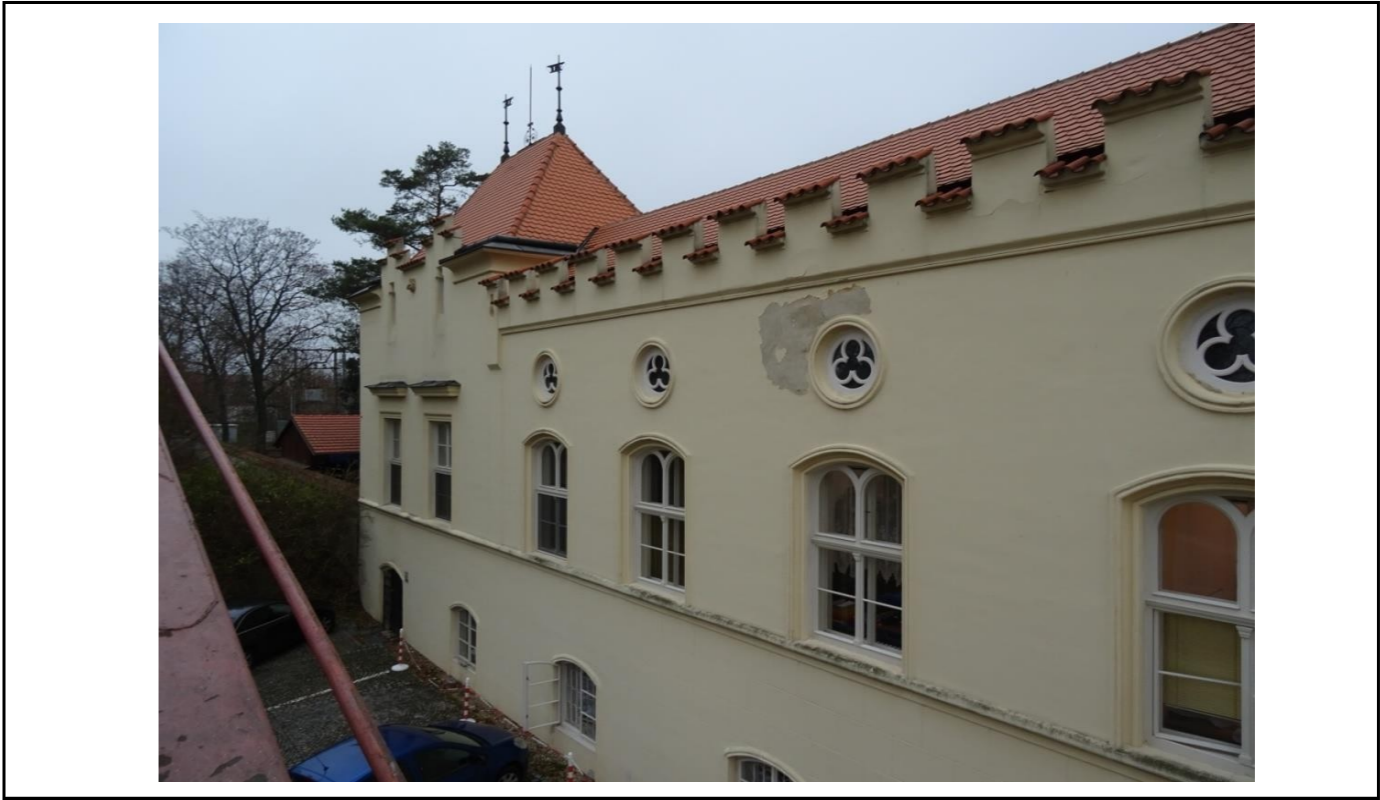
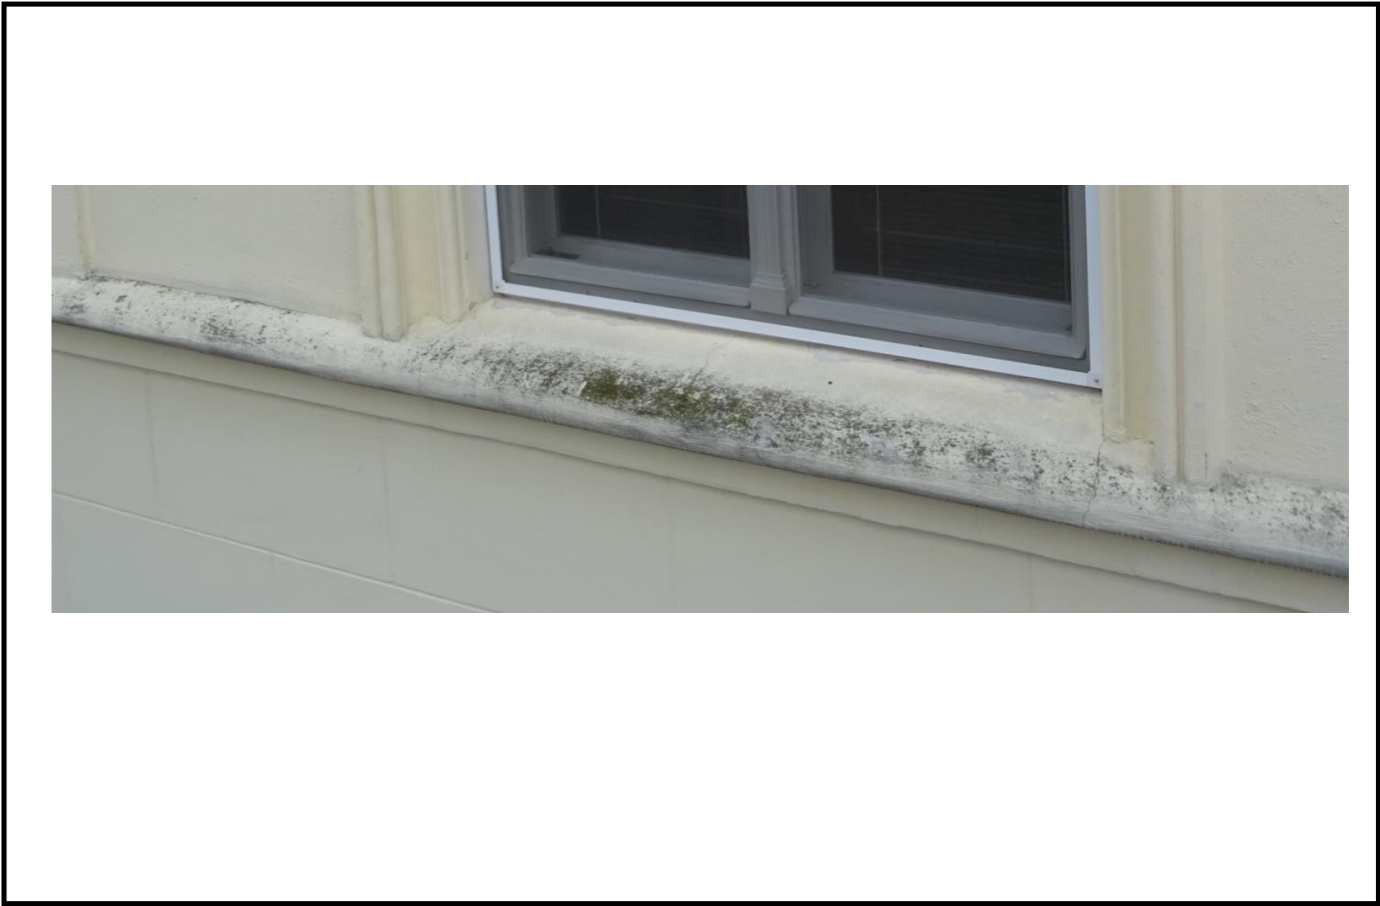
V některých místech jsou zaznamenány trhliny.

Poškození	Míra poškození				
	0	25%	50%	75%	100%
Mechanické poškození					
Biotické poškození					
Statické a tektonické poškození					
Stupeň znečištění prvku					
Celkový technický stav	3 - Horší technický stav

Oprava bude provedena dle koncepce restaurátorského zásahu, uvedenou v kapitole D.7 Koncepce restaurátorského zásahu v rozsahu bodů 1 až 9. Předpokládané náklady restaurování činí Kč bez DPH.
