IDENTIFIKAČNÍ ÚDAJE PÍSKOVCOVÉHO DEKORAČNÍHO FASÁDNÍHO PRVKU

PASPORTIZACE PÍSKOVCOVÝCH PRVKŮ NA ZÁMECKÉ BUDOVĚ V DPS SOKOLNICE

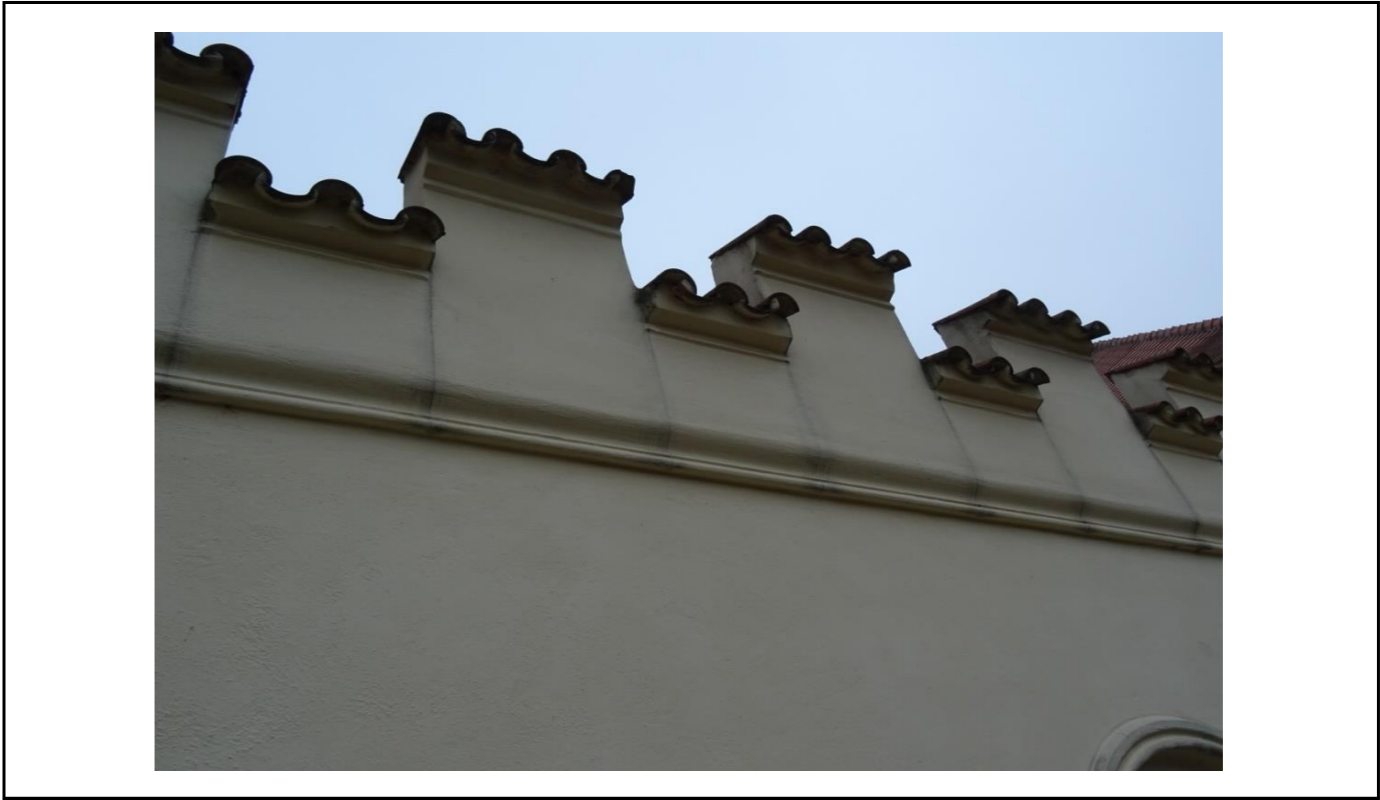
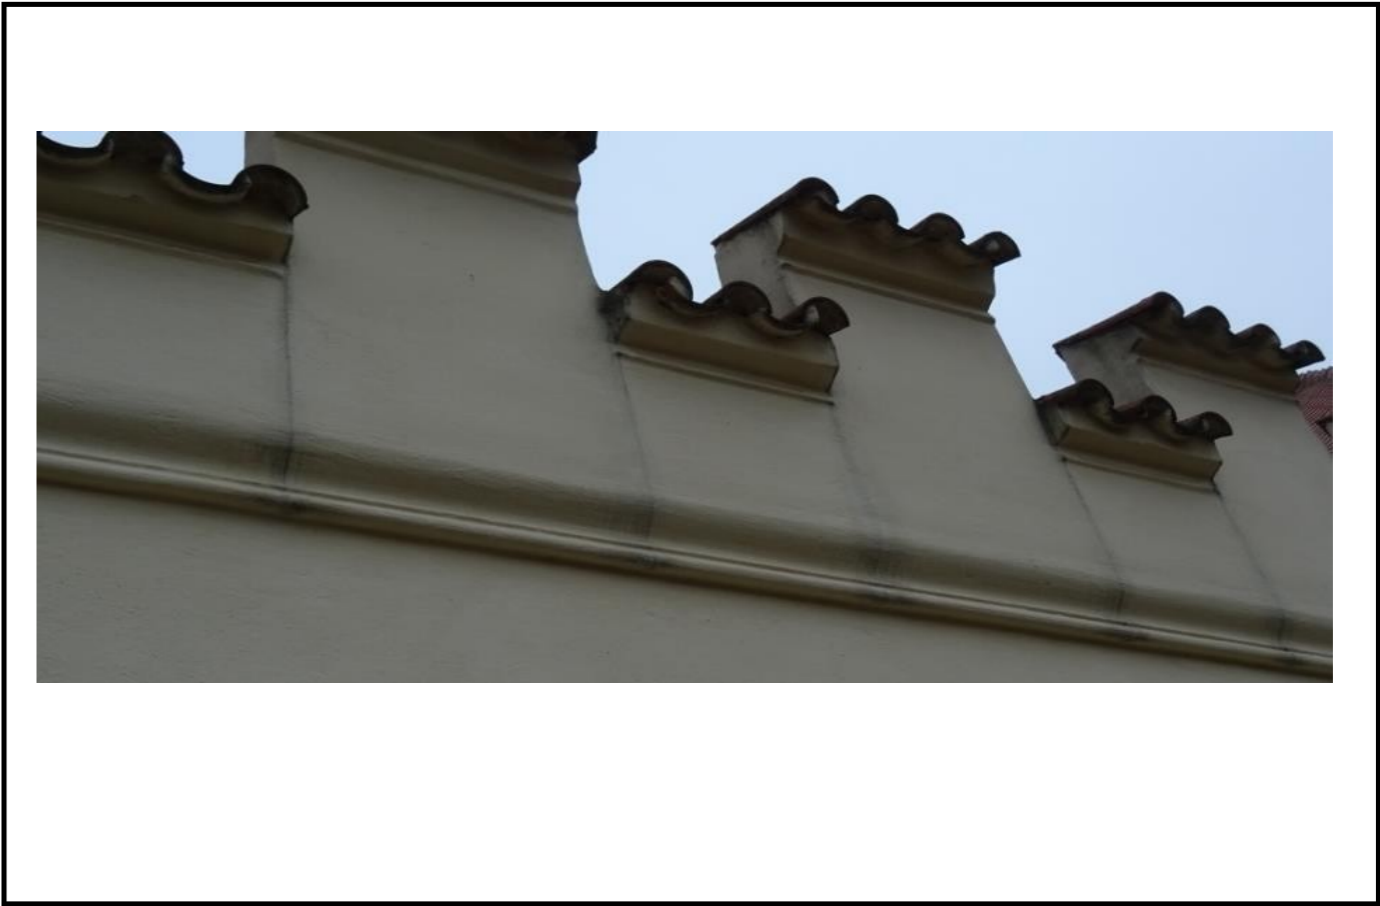
Poškození	Míra poškození				
	0	25%	50%	75%	100%
Mechanické poškození					
Biotické poškození					
Statické a tektonické poškození					
Stupeň znečištění prvku					
Celkový technický stav	2 - Dobrý technický stav

Oprava bude provedena dle koncepce restaurátorského zásahu, uvedenou v kapitole D.7 Koncepce restaurátorského zásahu v rozsahu bodů 1 až 9. Předpokládané náklady restaurování činí Kč bez DPH.

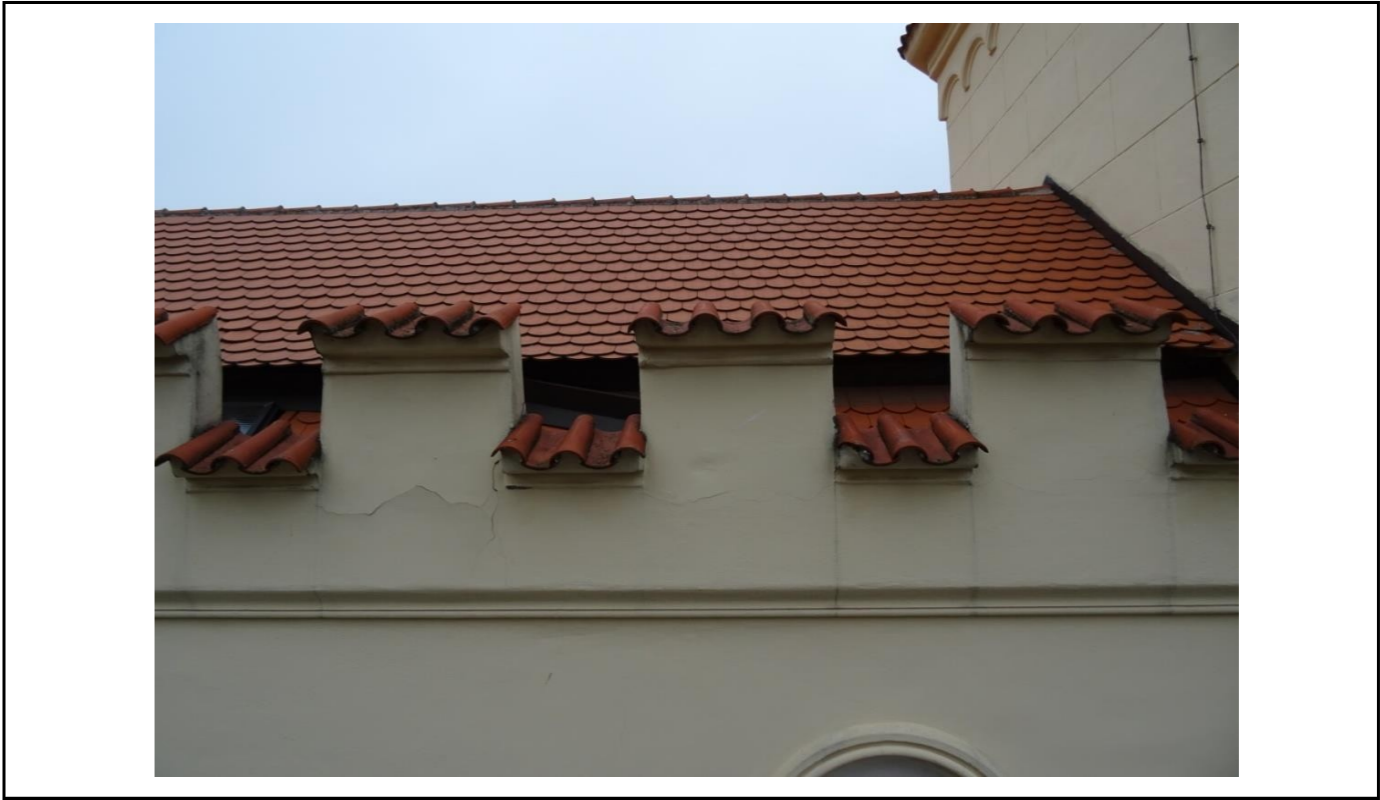
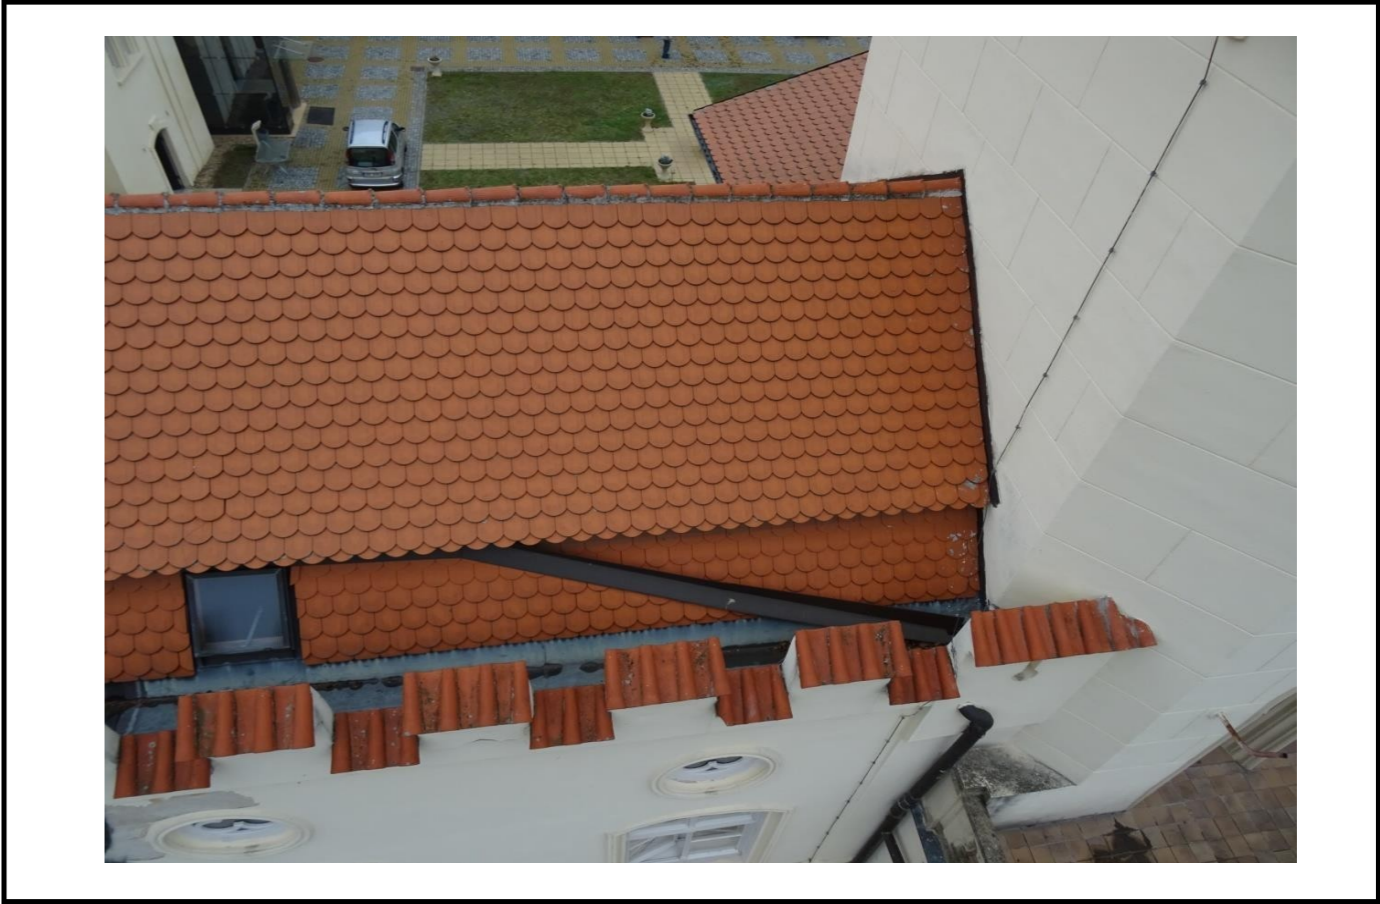
některých místech jsou zaznamenány trhliny.

Poškození	Míra poškození				
	0	25%	50%	75%	100%
Mechanické poškození					
Biotické poškození					
Statické a tektonické poškození					
Stupeň znečištění prvku					
Celkový technický stav	3 - Horší technický stav

Oprava bude provedena dle koncepce restaurátorského zásahu, uvedenou v kapitole D.7 Koncepce restaurátorského zásahu v rozsahu bodů 1 až 9. Předpokládané náklady restaurování činí XXXXX Kč bez DPH.

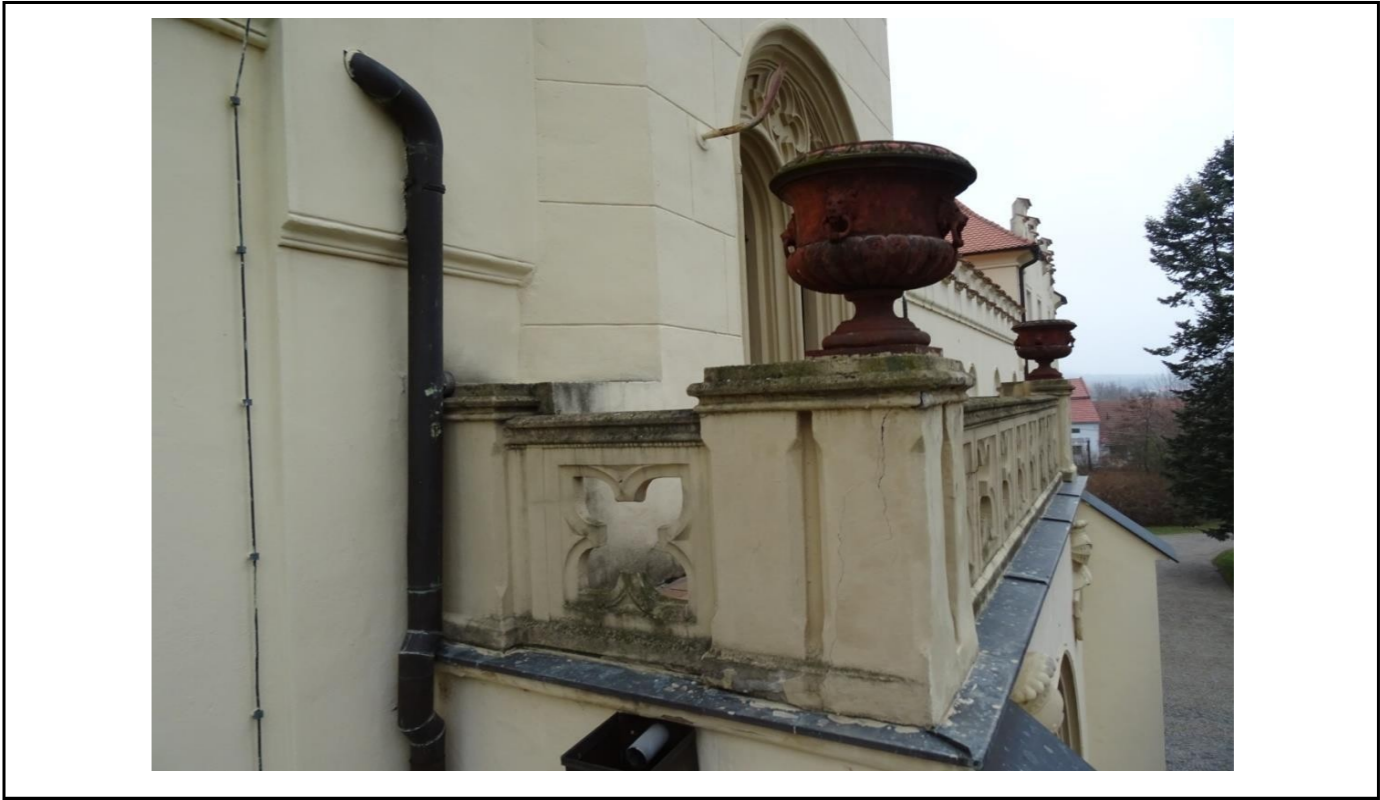
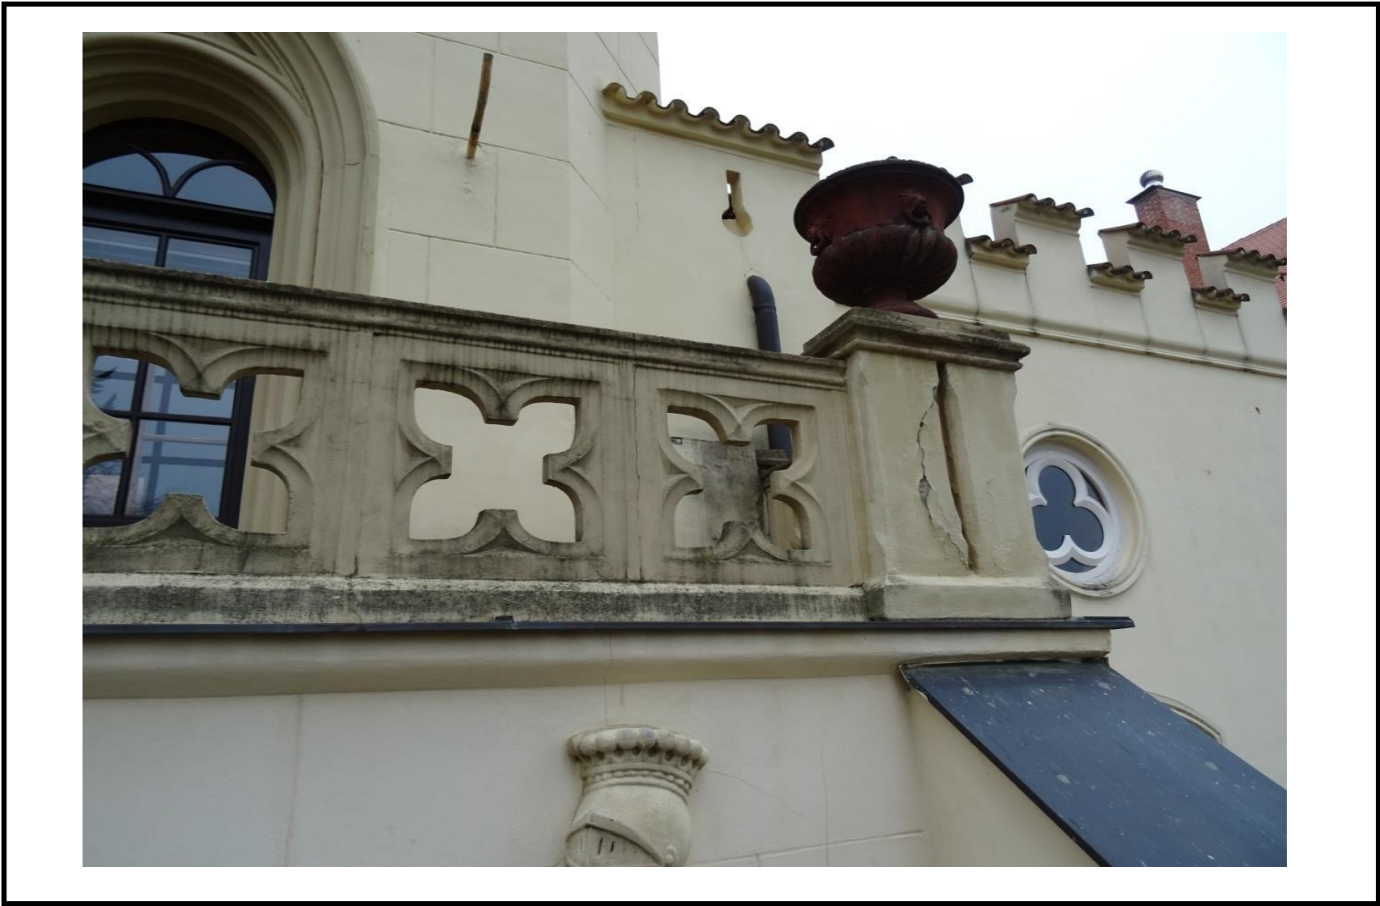
Pořadové číslo prvku:	F-2.51
Označení tvaru:	F
Zatřídění dle velikosti:	velké
Celkový technický stav:	5
Orientace fasády:	J

V místech krajních sloupků byly zjištěny trhliny v omítce.

Poškození	Míra poškození				
	0	25%	50%	75%	100%
Mechanické poškození					
Biotické poškození					
Statické a tektonické poškození					
Stupeň znečištění prvku					
Celkový technický stav	5 - Havarijní technický stav

Oprava bude provedena dle koncepce restaurátorského zásahu, uvedenou v kapitole D.7 Koncepce restaurátorského zásahu v rozsahu bodů 1 až 9. Předpokládané náklady restaurování činí █████ Kč bez DPH.

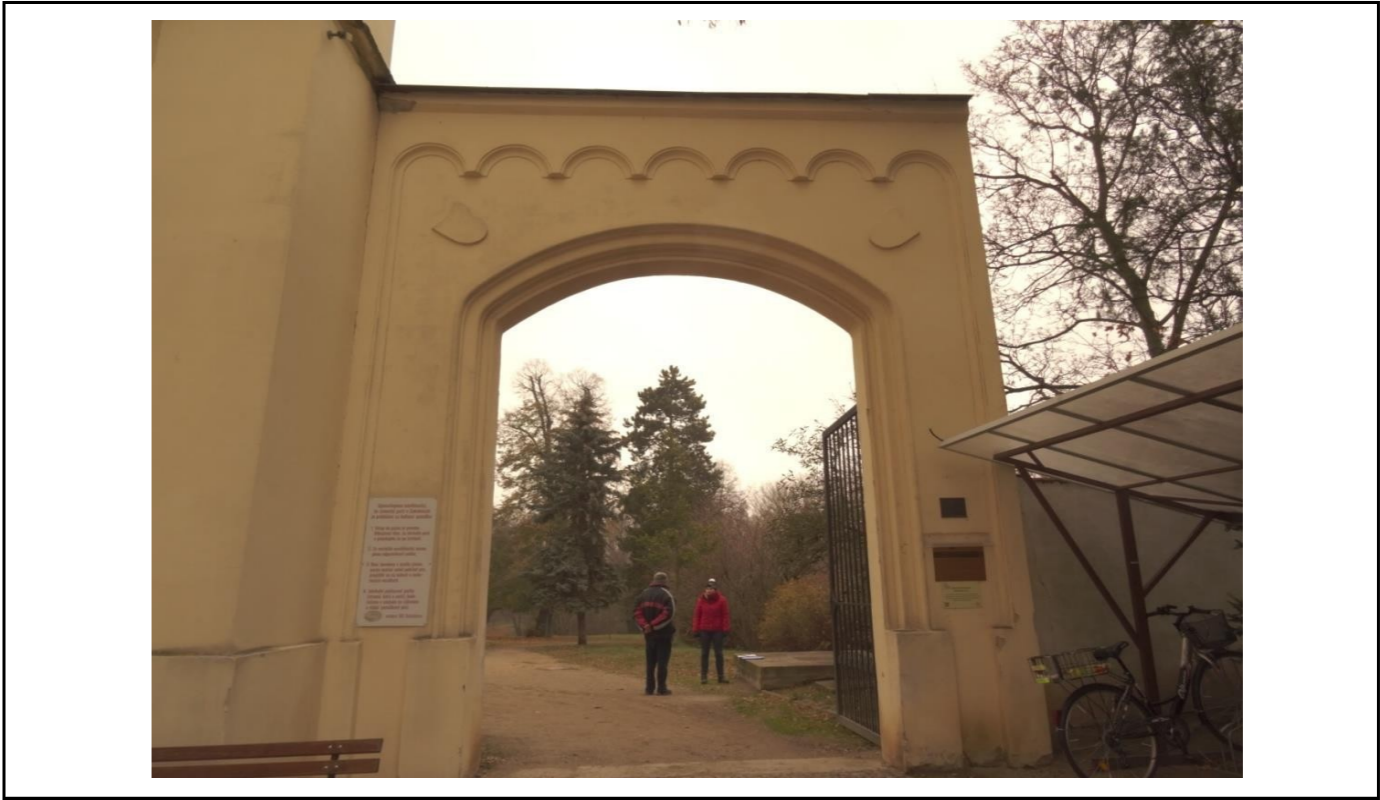
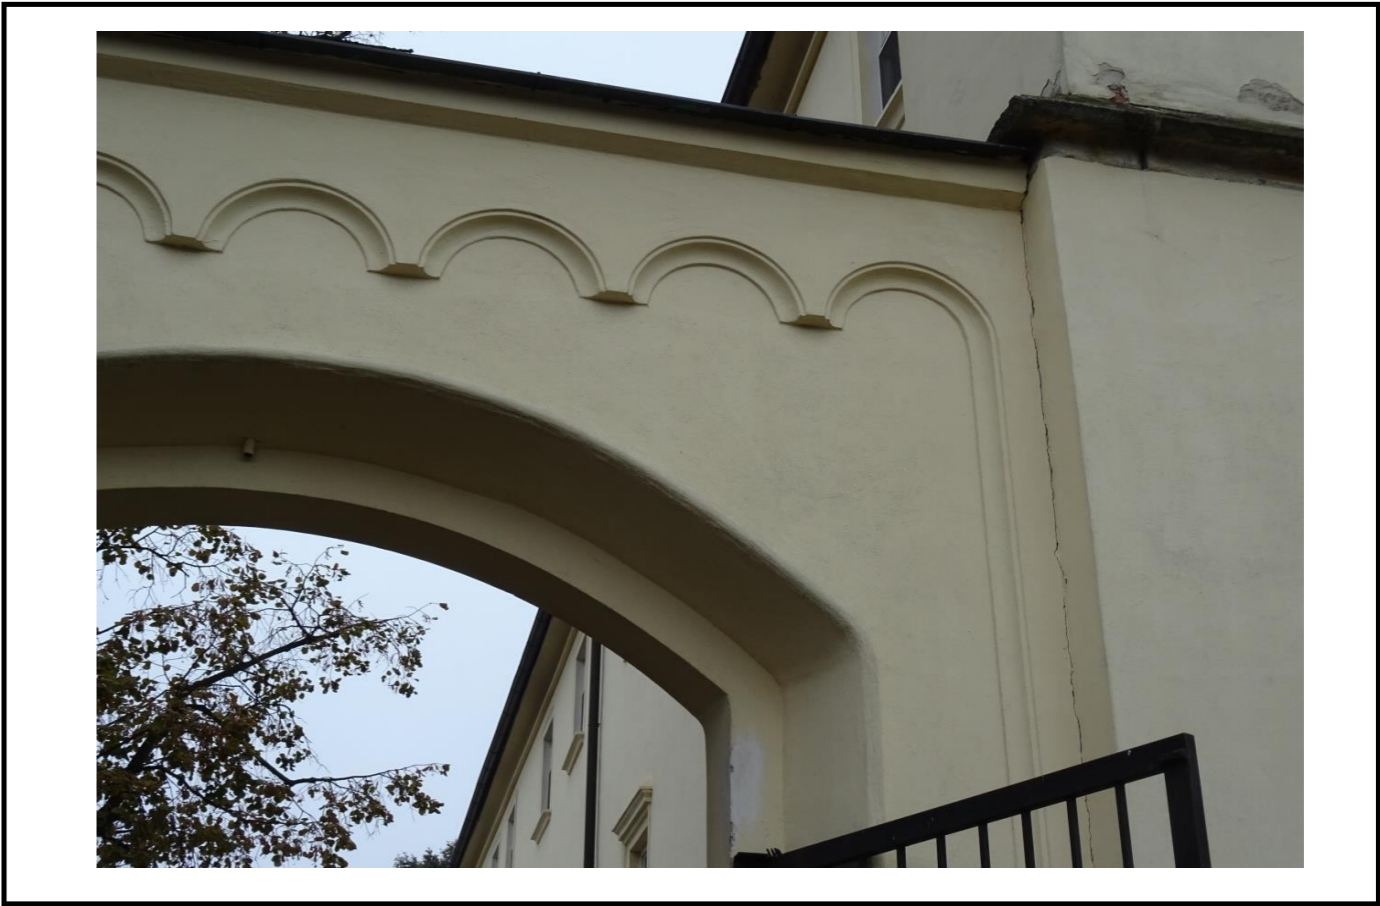
Pořadové číslo prvku:	F-2.52
Označení tvaru:	F
Zatřídění dle velikosti:	velké
Celkový technický stav:	3
Orientace fasády:	J

V místě napojení prvku na fasádu budovy jsou značné trhliny v omítce.

Poškození	Míra poškození				
	0	25%	50%	75%	100%
Mechanické poškození					
Biotické poškození					
Statické a tektonické poškození					
Stupeň znečištění prvku					
Celkový technický stav	3 - Horší technický stav

Oprava bude provedena dle koncepce restaurátorského zásahu, uvedenou v kapitole D.7 Koncepce restaurátorského zásahu v rozsahu bodů 1 až 9. Předpokládané náklady restaurování činí Kč bez DPH.

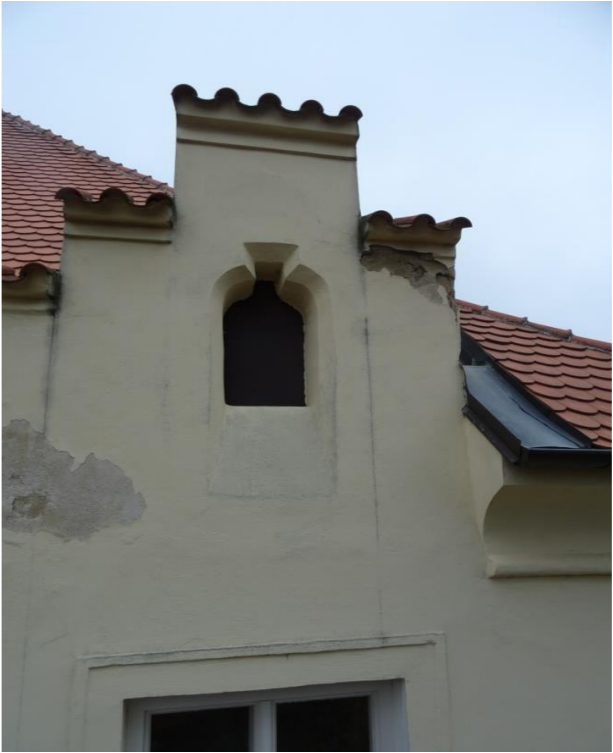
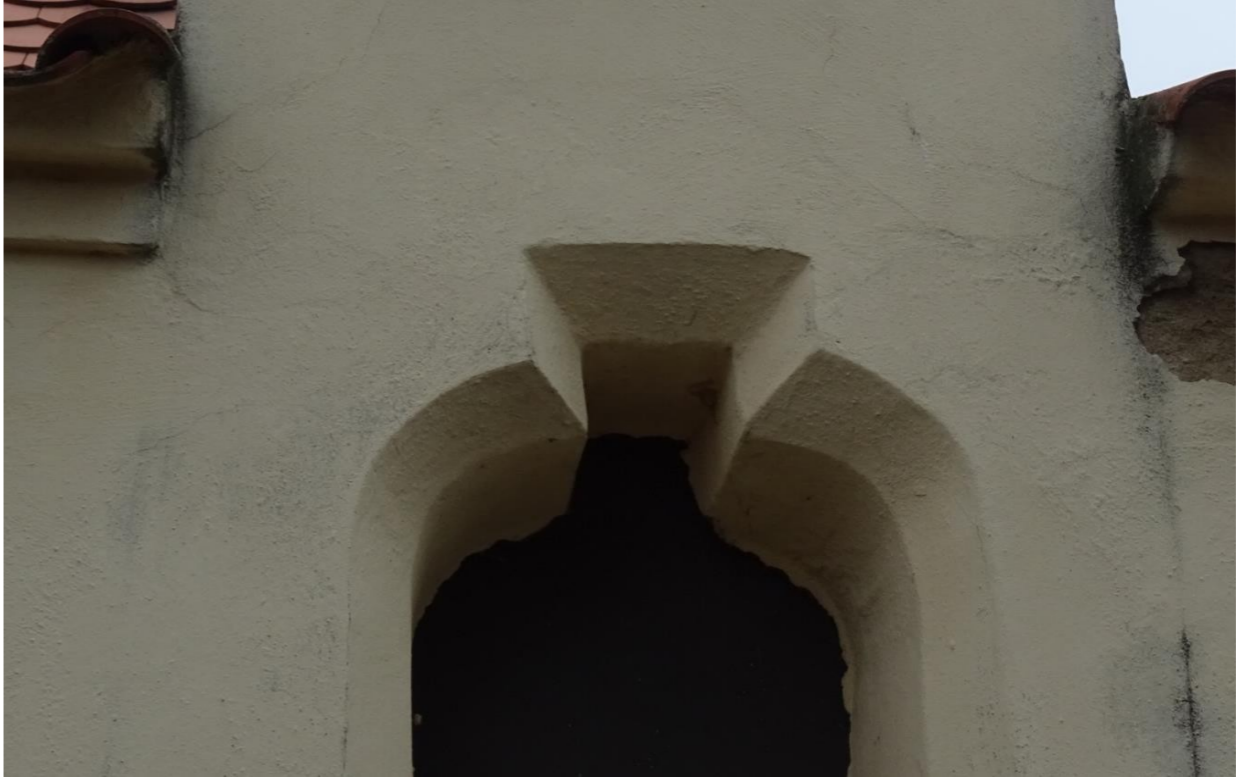
Pořadové číslo prvku:	F-3.53
Označení tvaru:	F
Zatřídění dle velikosti:	malé
Celkový technický stav:	2
Orientace fasády:	J

Poškození	Míra poškození				
	0	25%	50%	75%	100%
Mechanické poškození					
Biotické poškození					
Statické a tektonické poškození					
Stupeň znečištění prvku					
Celkový technický stav	2 - dobrý technický stav

Oprava bude provedena dle koncepce restaurátorského zásahu, uvedenou v kapitole D.7 Koncepce restaurátorského zásahu v rozsahu bodů 1 až 9. Předpokládané náklady restaurování činí Kč bez DPH.

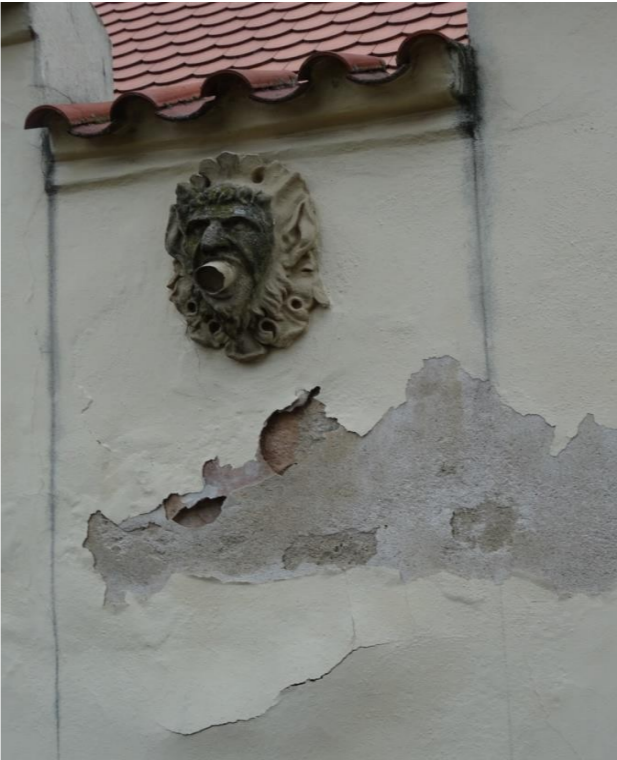
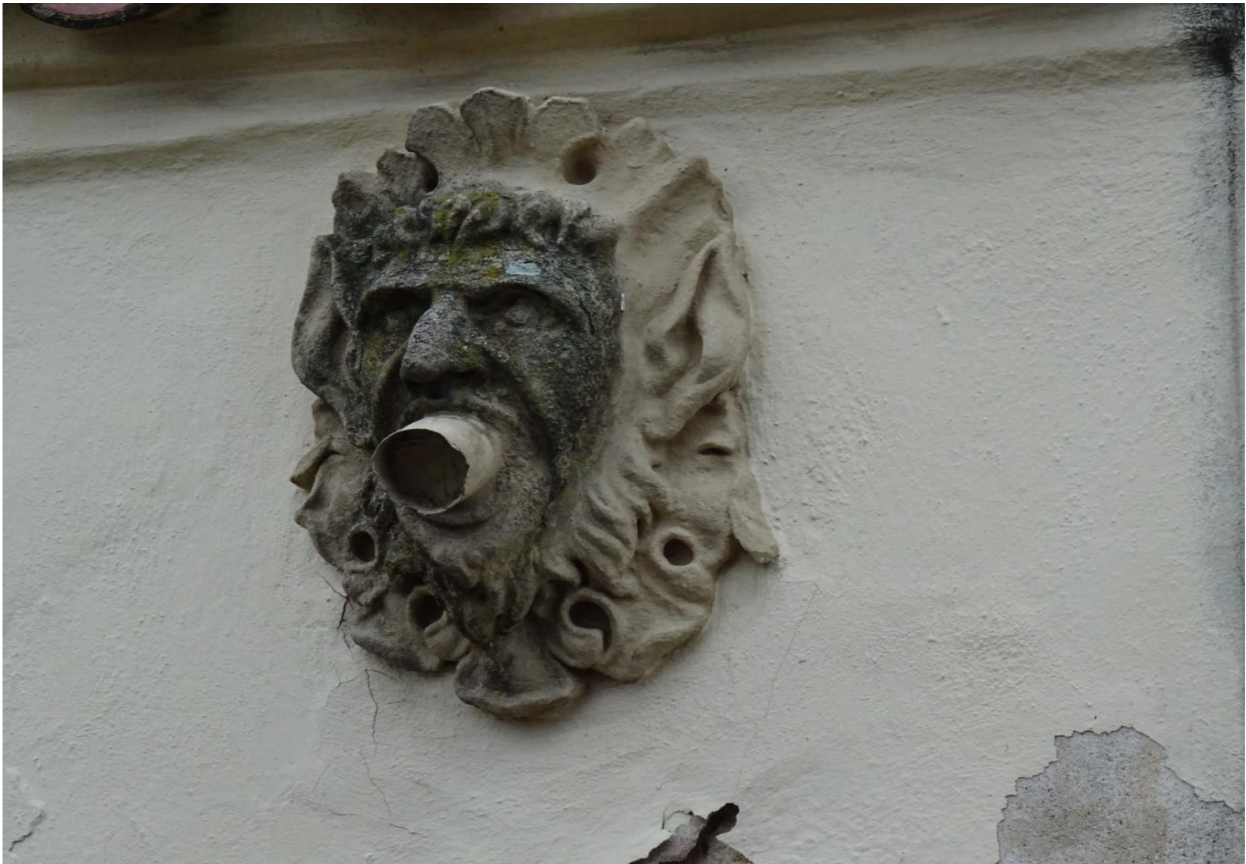
Pořadové číslo prvku:	F-3.54
Označení tvaru:	F
Zatřídění dle velikosti:	malé
Celkový technický stav:	3
Orientace fasády:	J

Poškození	Míra poškození				
	0	25%	50%	75%	100%
Mechanické poškození					
Biotické poškození					
Statické a tektonické poškození					
Stupeň znečištění prvku					
Celkový technický stav	3 - Horší technický stav

Oprava bude provedena dle koncepce restaurátorského zásahu, uvedenou v kapitole D.7 Koncepce restaurátorského zásahu v rozsahu bodů 1 až 9. Předpokládané náklady restaurování činí Kč bez DPH.

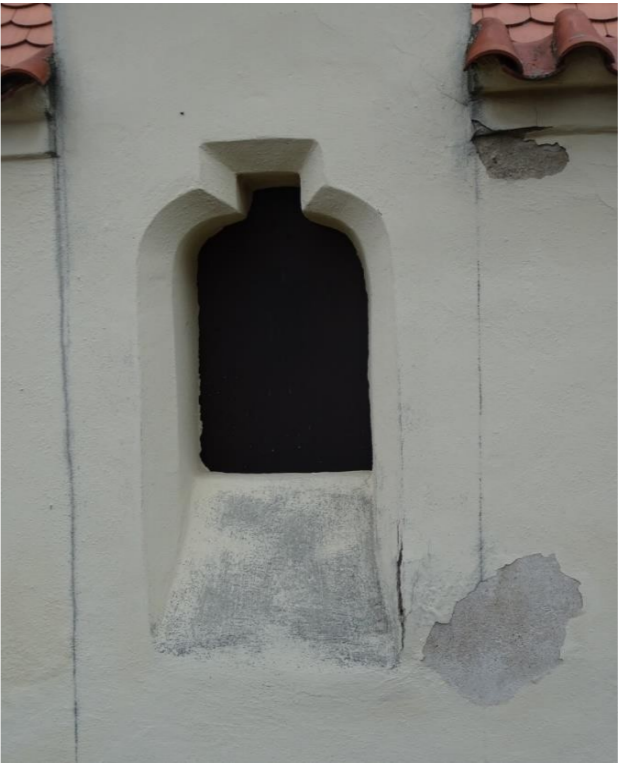
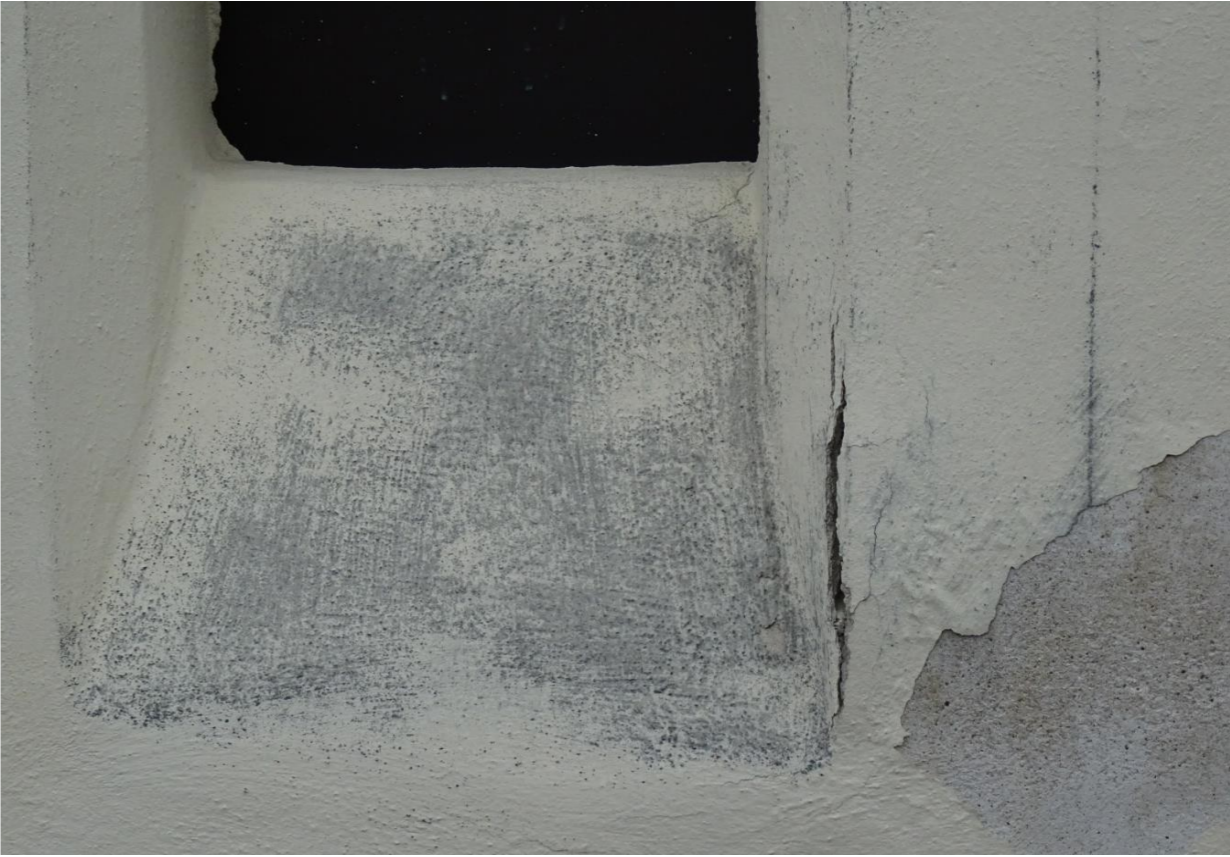
Pořadové číslo prvku:	F-3.55
Označení tvaru:	F
Zatřídění dle velikosti:	malé
Celkový technický stav:	3
Orientace fasády:	J

V místě parapetu jsou zaznamenány trhliny v omítce.

Poškození	Míra poškození				
	0	25%	50%	75%	100%
Mechanické poškození					
Biotické poškození					
Statické a tektonické poškození					
Stupeň znečištění prvku					
Celkový technický stav	3 - Horší technický stav

Oprava bude provedena dle koncepce restaurátorského zásahu, uvedenou v kapitole D.7 Koncepce restaurátorského zásahu v rozsahu bodů 1 až 9. Předpokládané náklady restaurování činí ■■■■■ Kč bez DPH.

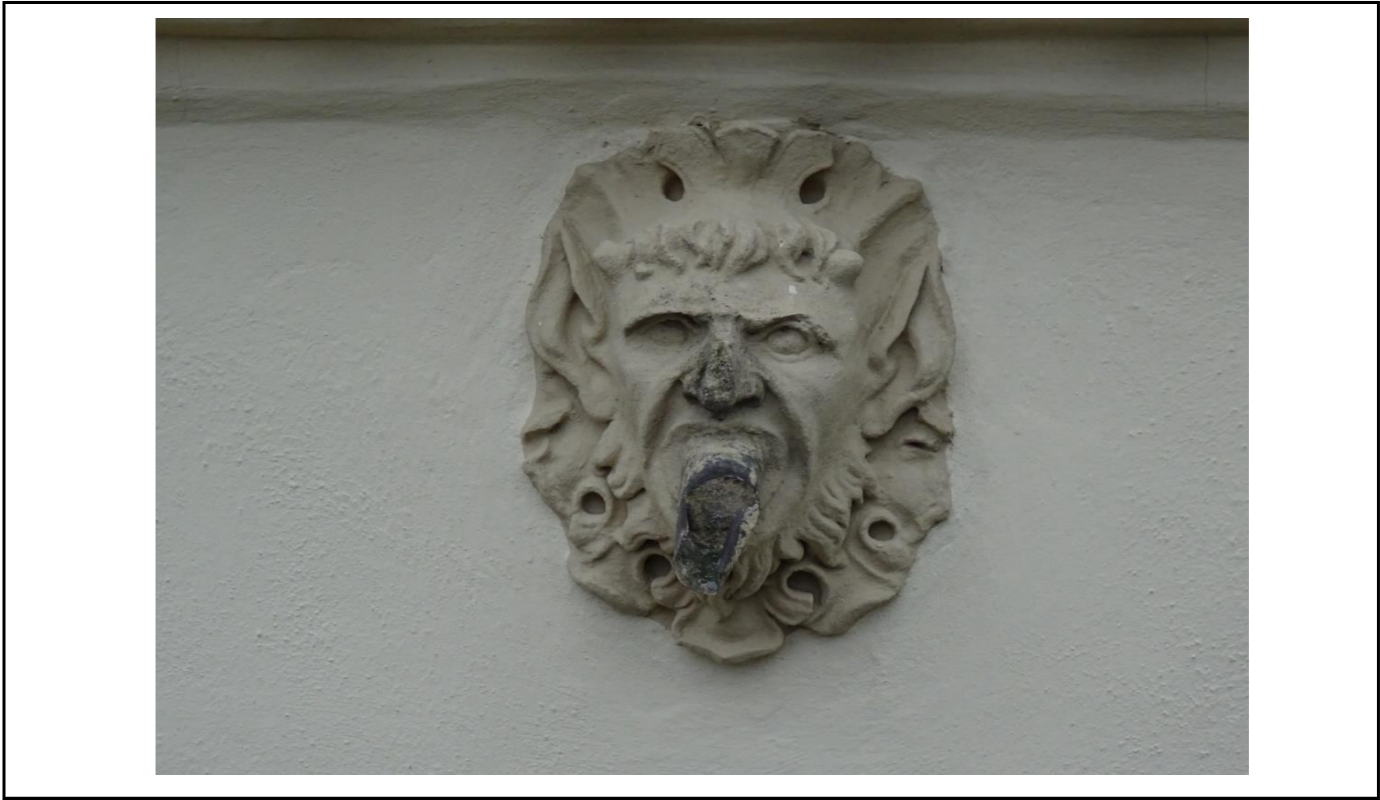
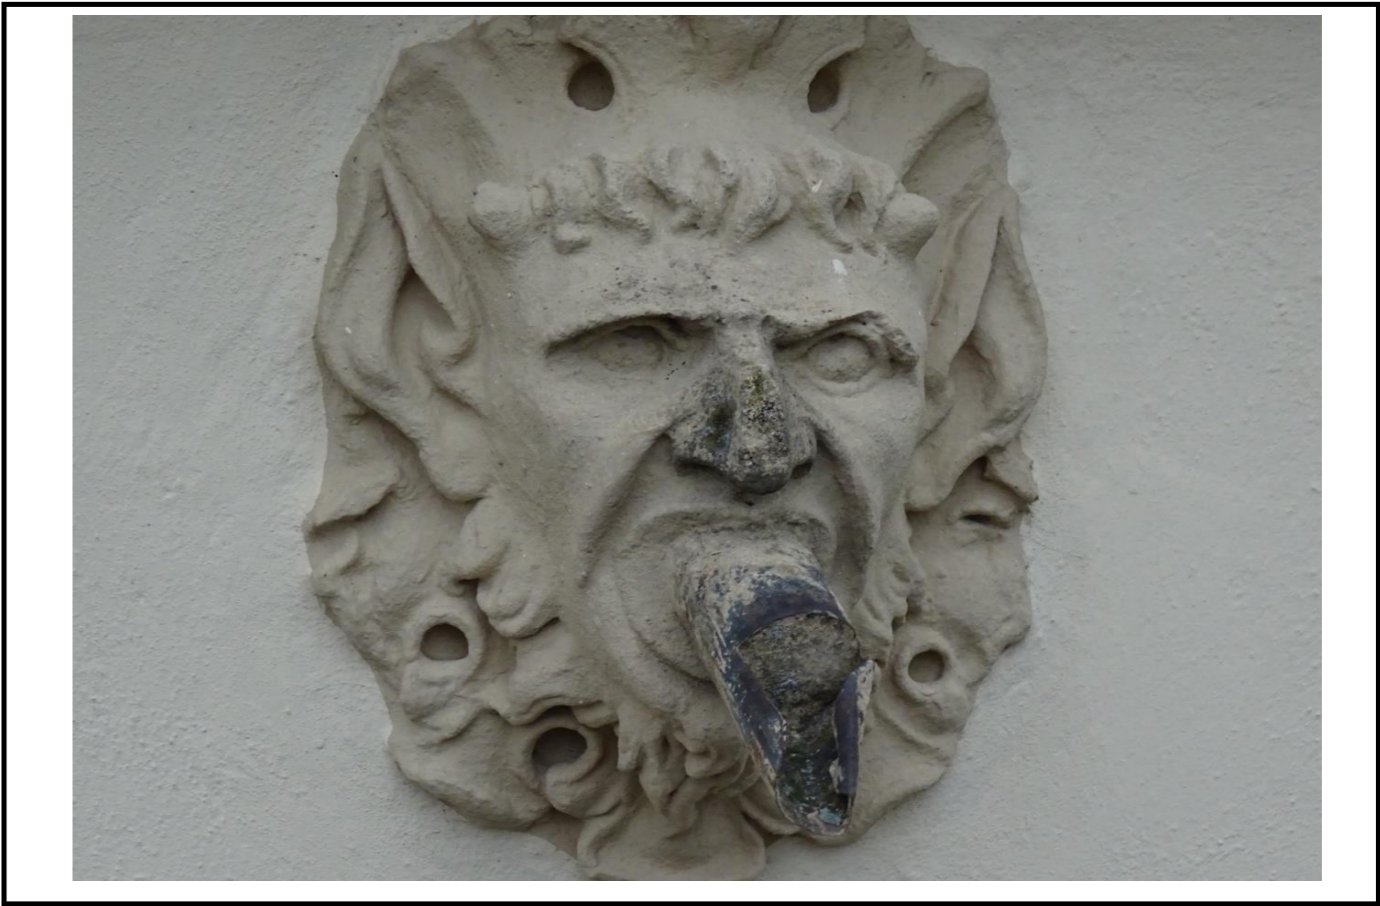
Pořadové číslo prvku:	F-3.56
Označení tvaru:	F
Zatřídění dle velikosti:	malé
Celkový technický stav:	3
Orientace fasády:	J

Poškození	Míra poškození				
	0	25%	50%	75%	100%
Mechanické poškození					
Biotické poškození					
Statické a tektonické poškození					
Stupeň znečištění prvku					
Celkový technický stav	3 - Horší technický stav

Oprava bude provedena dle koncepce restaurátorského zásahu, uvedenou v kapitole D.7 Koncepce restaurátorského zásahu v rozsahu bodů 1 až 9. Předpokládané náklady restaurování činí Kč bez DPH.

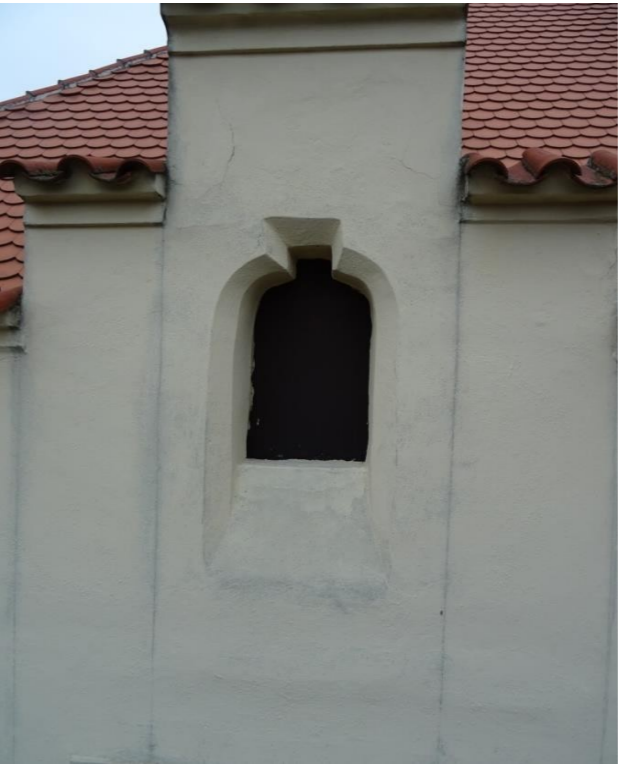
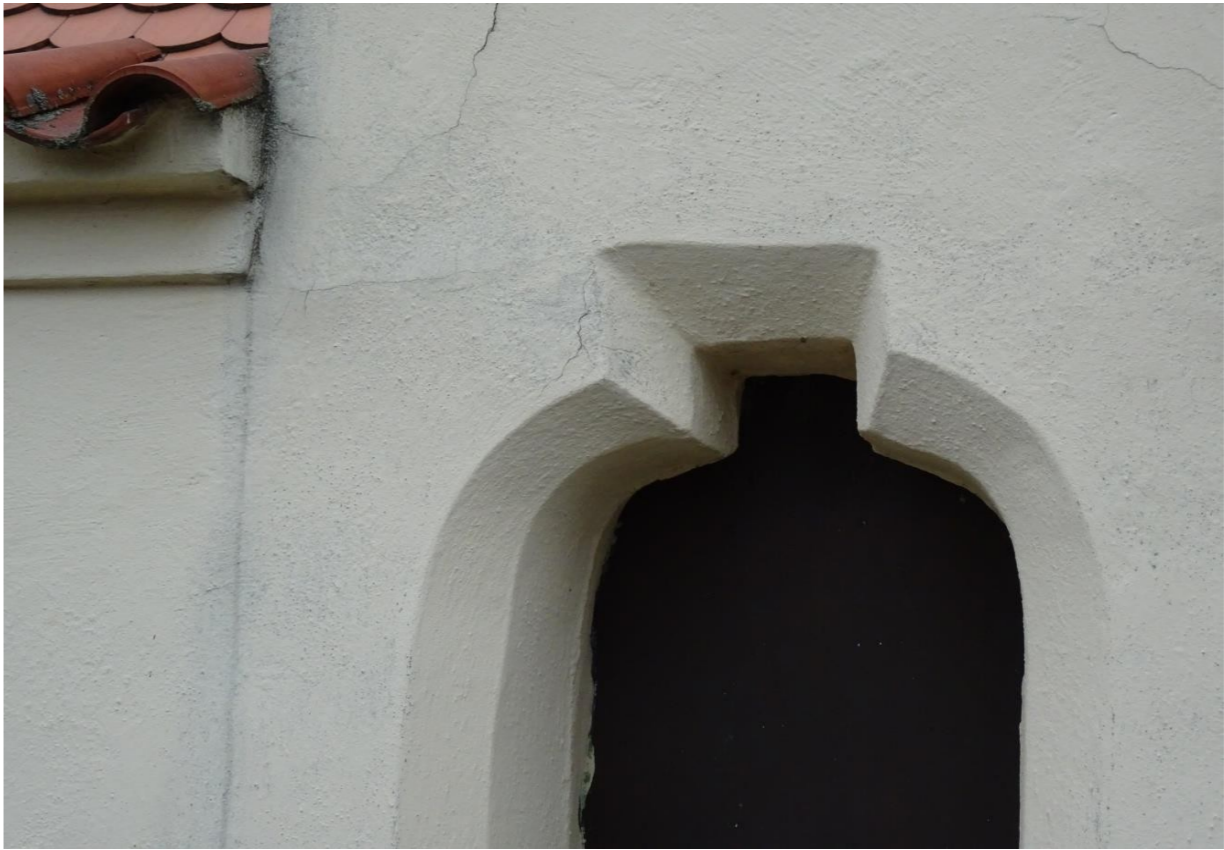
Pořadové číslo prvku:	F-3.57
Označení tvaru:	F
Zatřídění dle velikosti:	malé
Celkový technický stav:	3
Orientace fasády:	J

V místě nadpraží jsou zaznamenány trhliny v omítce.

Poškození	Míra poškození				
	0	25%	50%	75%	100%
Mechanické poškození					
Biotické poškození					
Statické a tektonické poškození					
Stupeň znečištění prvku					
Celkový technický stav	3 - Horší technický stav

Oprava bude provedena dle koncepce restaurátorského zásahu, uvedenou v kapitole D.7 Koncepce restaurátorského zásahu v rozsahu bodů 1 až 9. Předpokládané náklady restaurování činí ■■■■■ Kč bez DPH.

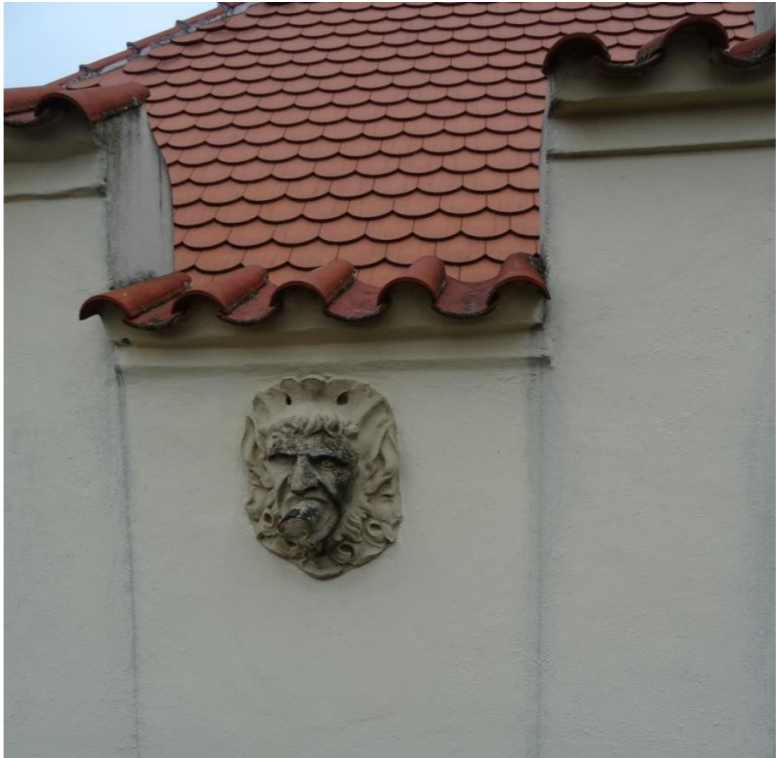
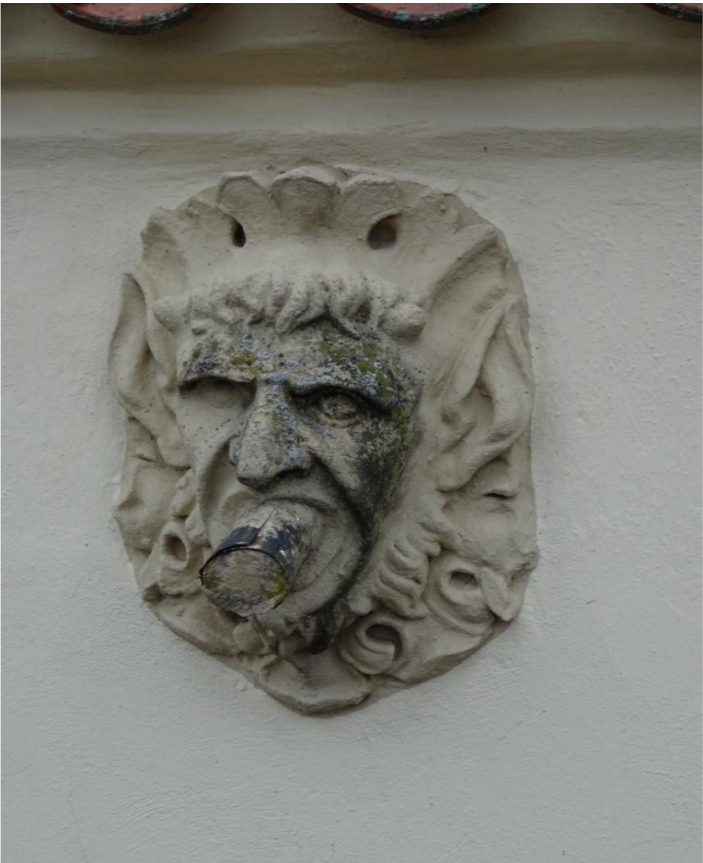
Pořadové číslo prvku:	F-3.58
Označení tvaru:	F
Zatřídění dle velikosti:	malé
Celkový technický stav:	3
Orientace fasády:	J

Poškození	Míra poškození				
	0	25%	50%	75%	100%
Mechanické poškození					
Biotické poškození					
Statické a tektonické poškození					
Stupeň znečištění prvku					
Celkový technický stav	3 - Horší technický stav

Oprava bude provedena dle koncepce restaurátorského zásahu, uvedenou v kapitole D.7 Koncepce restaurátorského zásahu v rozsahu bodů 1 až 9. Předpokládané náklady restaurování činí Kč bez DPH.

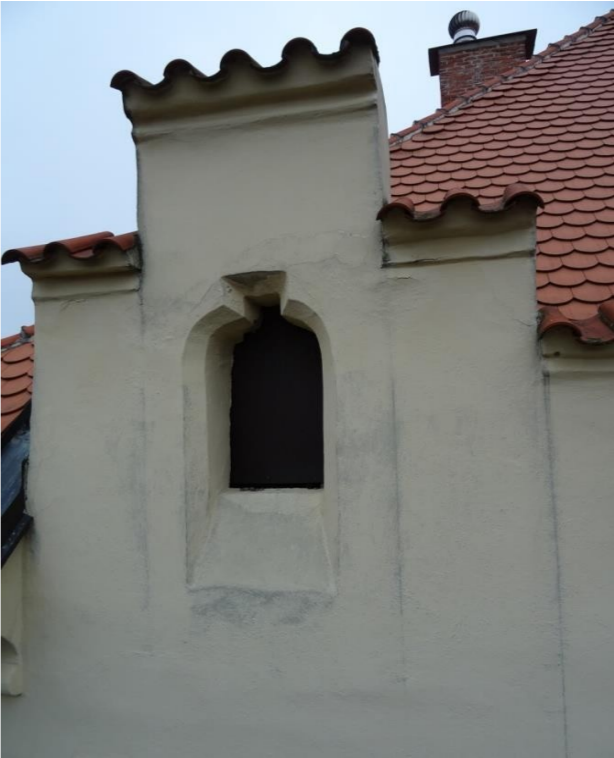
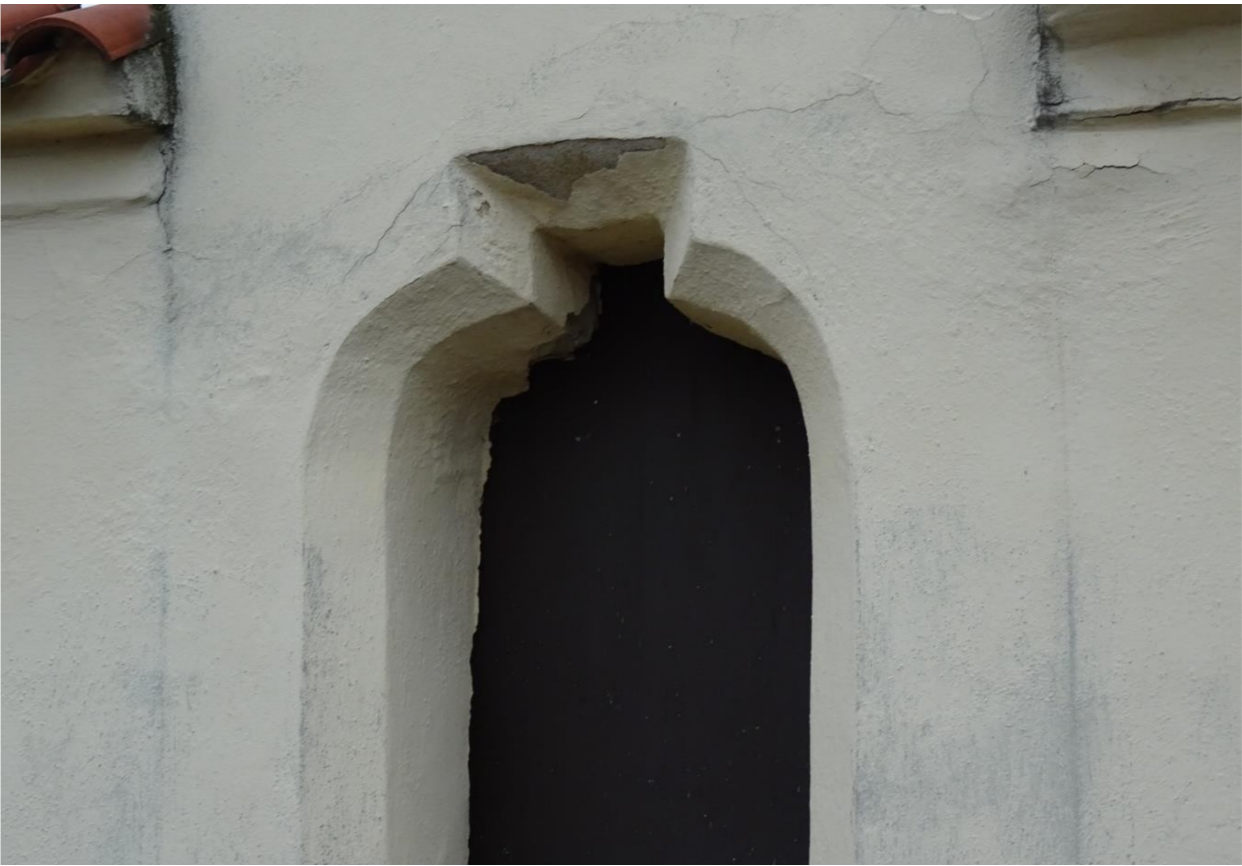
Pořadové číslo prvku:	F-3.59
Označení tvaru:	F
Zatřídění dle velikosti:	malé
Celkový technický stav:	3
Orientace fasády:	J

V místě nadpraží jsou zaznamenány trhliny v omítce.

Poškození	Míra poškození				
	0	25%	50%	75%	100%
Mechanické poškození					
Biotické poškození					
Statické a tektonické poškození					
Stupeň znečištění prvku					
Celkový technický stav	3 - Horší technický stav

Oprava bude provedena dle koncepce restaurátorského zásahu, uvedenou v kapitole D.7 Koncepce restaurátorského zásahu v rozsahu bodů 1 až 9. Předpokládané náklady restaurování činí ■■■■■ Kč bez DPH.
