IDENTIFIKAČNÍ ÚDAJE PÍSKOVCOVÉHO DEKORAČNÍHO FASÁDNÍHO PRVKU

PASPORTIZACE PÍSKOVCOVÝCH PRVKŮ NA ZÁMECKÉ BUDOVĚ V DPS SOKOLNICE

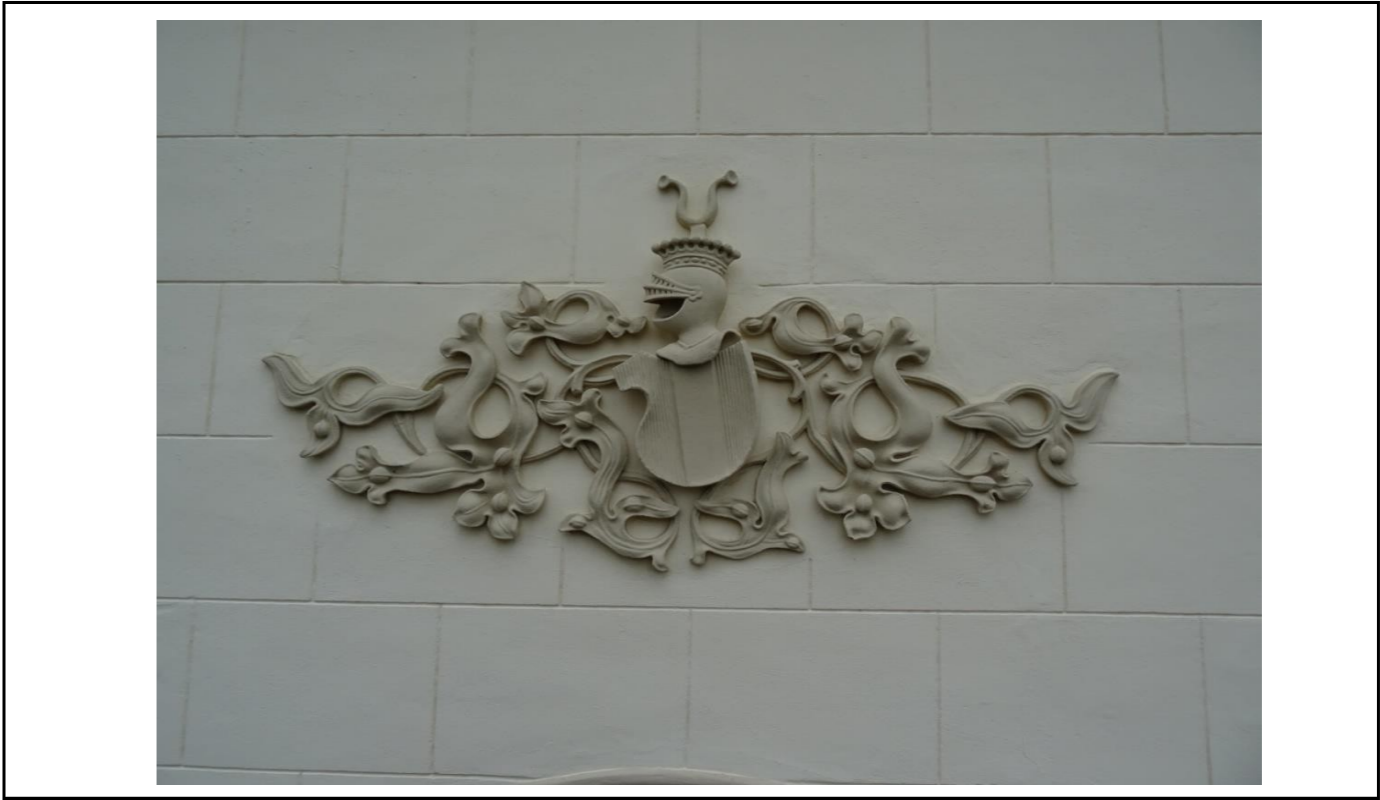
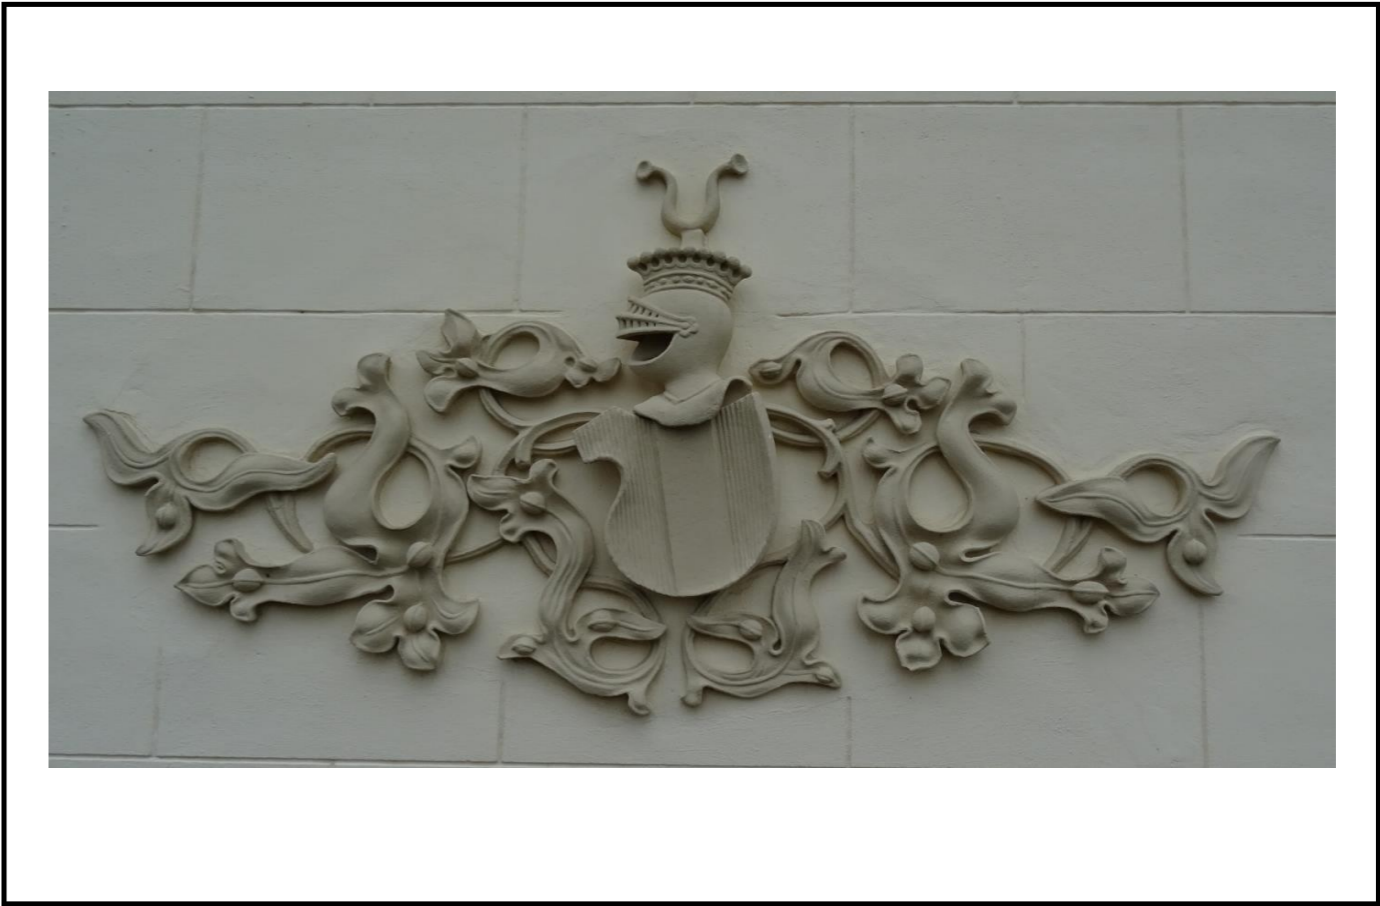
Pořadové číslo prvku:	F-3.60
Označení tvaru:	F
Zatřídění dle velikosti:	střední
Celkový technický stav:	1
Orientace fasády:	J

Nejsou zde žádné známky znečištění ani trhlin.

Poškození	Míra poškození				
	0	25%	50%	75%	100%
Mechanické poškození					
Biotické poškození					
Statické a tektonické poškození					
Stupeň znečištění prvku					
Celkový technický stav	1 - Velmi dobrý technický stav

Oprava bude provedena dle koncepce restaurátorského zásahu, uvedenou v kapitole D.7 Koncepce restaurátorského zásahu v rozsahu bodů 1 až 9. Předpokládané náklady restaurování činí Kč bez DPH.

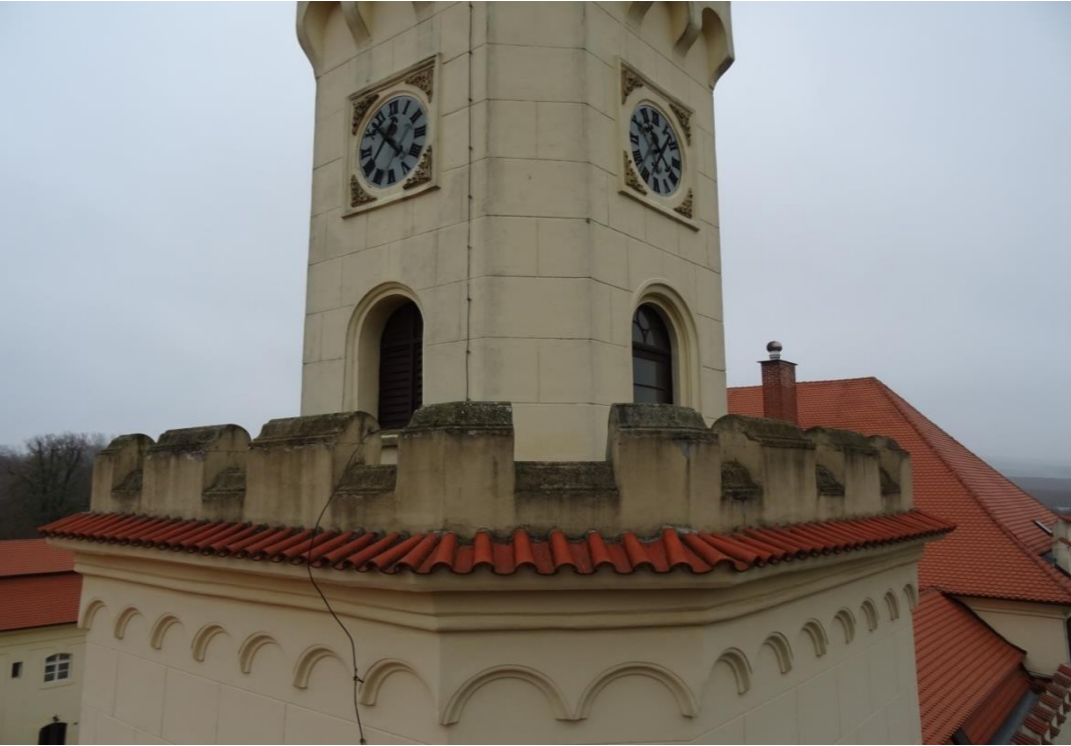
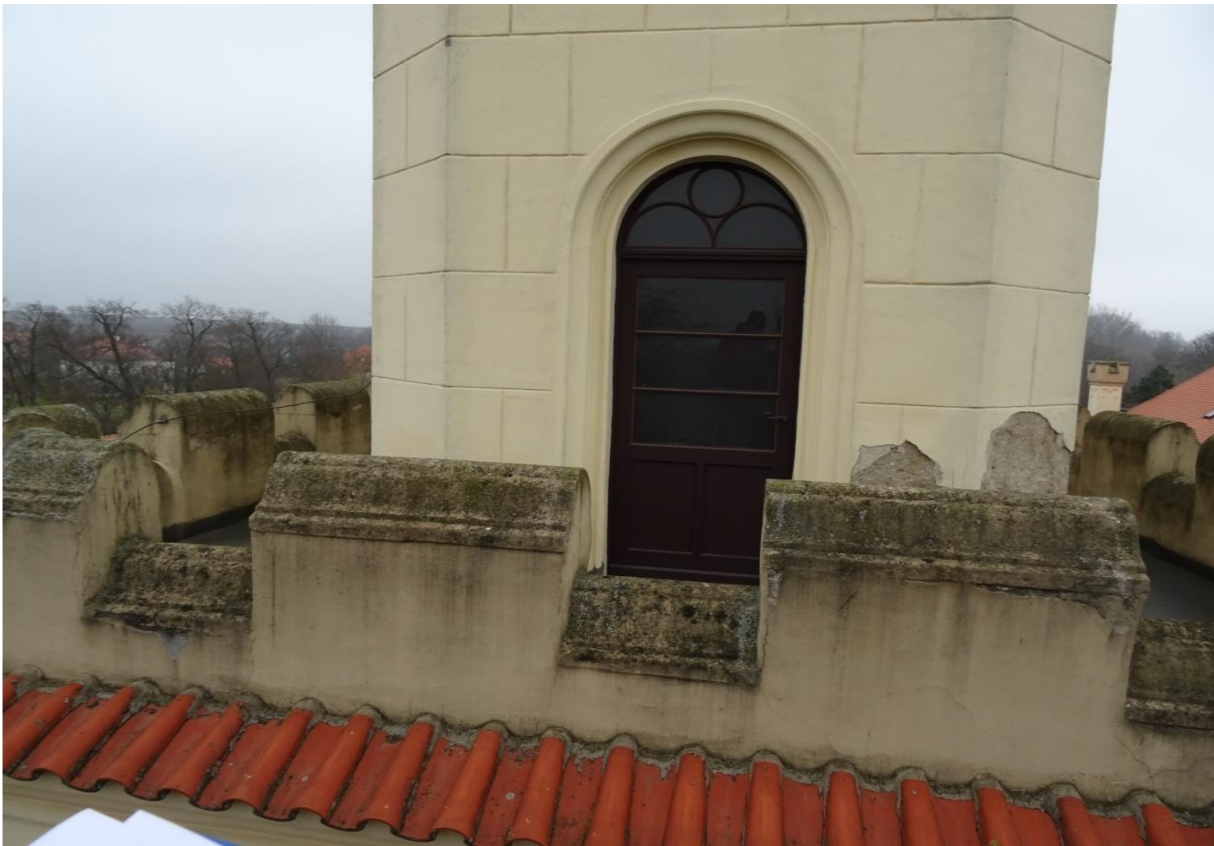
Pořadové číslo prvku:	F-3.61
Označení tvaru:	F
Zatřídění dle velikosti:	velké
Celkový technický stav:	4
Orientace fasády:	J

V místě cimbuří jsou zaznamenány trhliny v omítce.

Poškození	Míra poškození				
	0	25%	50%	75%	100%
Mechanické poškození					
Biotické poškození					
Statické a tektonické poškození					
Stupeň znečištění prvku					
Celkový technický stav	4 - Špatný technický stav

Oprava bude provedena dle koncepce restaurátorského zásahu, uvedenou v kapitole D.7 Koncepce restaurátorského zásahu v rozsahu bodů 1 až 9. Předpokládané náklady restaurování činí Kč bez DPH.

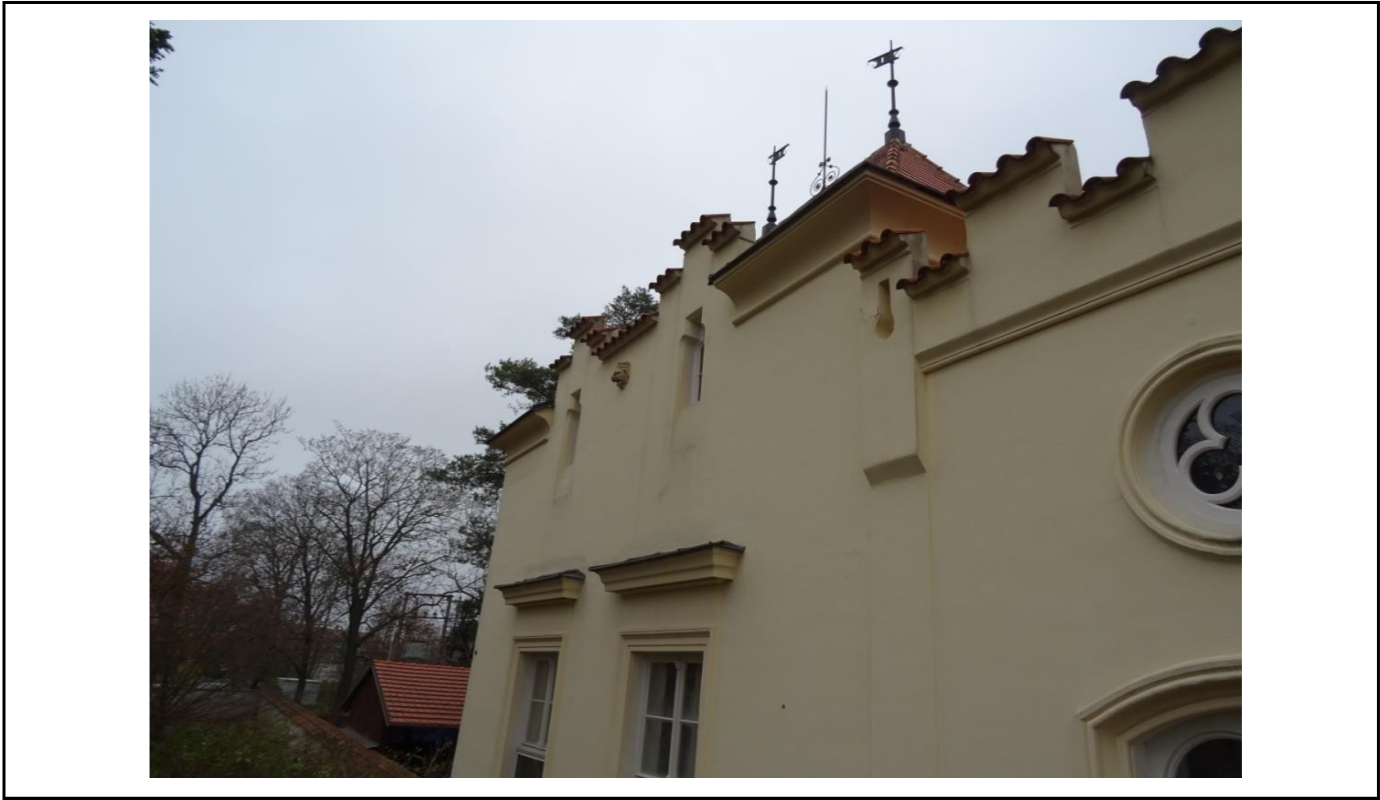
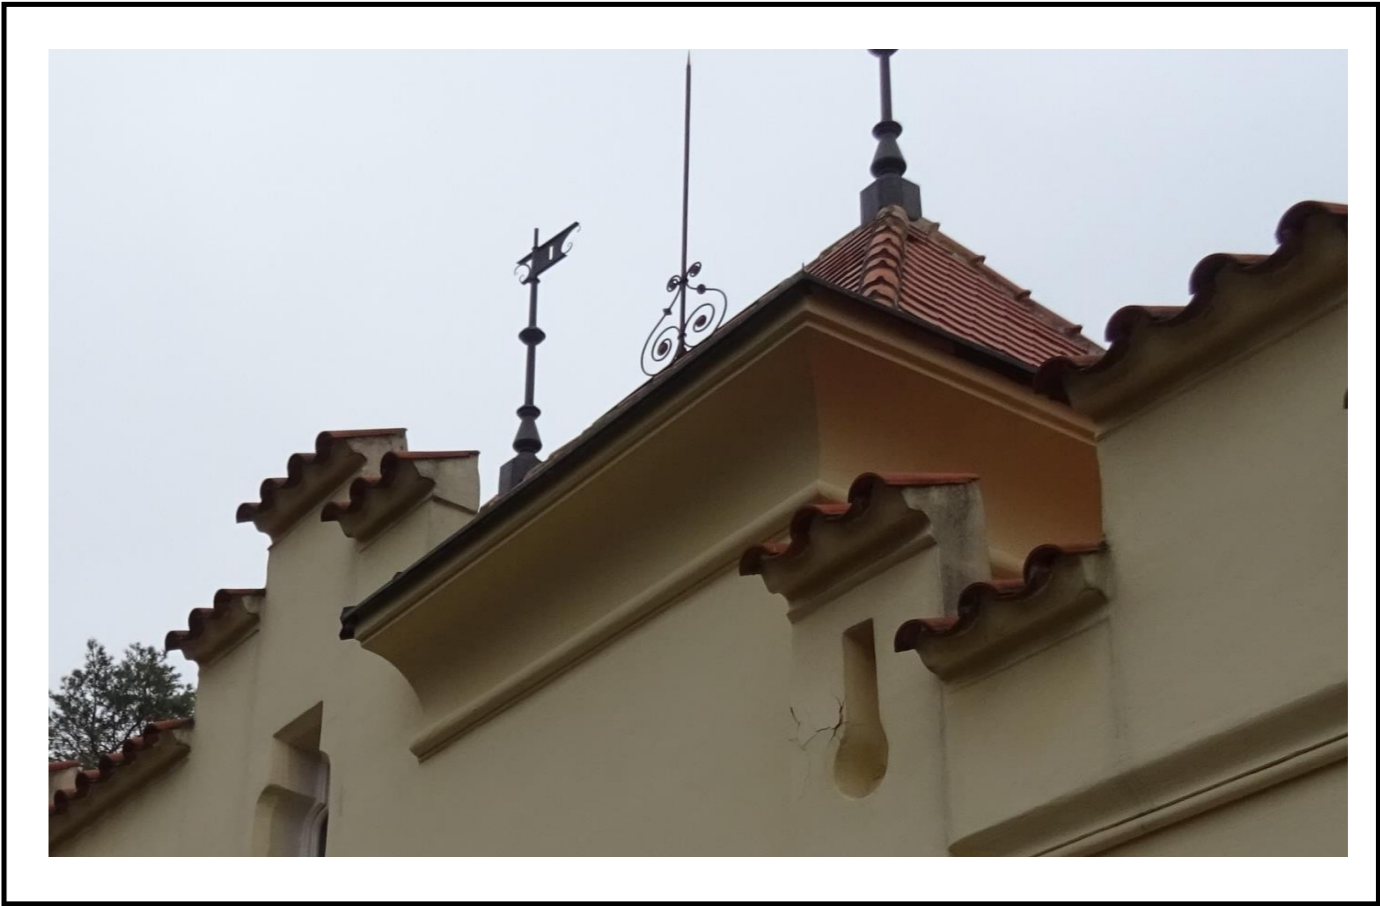
Pořadové číslo prvku:	F-3.62
Označení tvaru:	F
Zatřídění dle velikosti:	velké
Celkový technický stav:	1
Orientace fasády:	J

Nejsou zde žádné známky znečištění ani trhlin.

Poškození	Míra poškození				
	0	25%	50%	75%	100%
Mechanické poškození					
Biotické poškození					
Statické a tektonické poškození					
Stupeň znečištění prvku					
Celkový technický stav	1 - Velmi dobrý technický stav

Oprava bude provedena dle koncepce restaurátorského zásahu, uvedenou v kapitole D.7 Koncepce restaurátorského zásahu v rozsahu bodů 1 až 9. Předpokládané náklady restaurování činí Kč bez DPH.

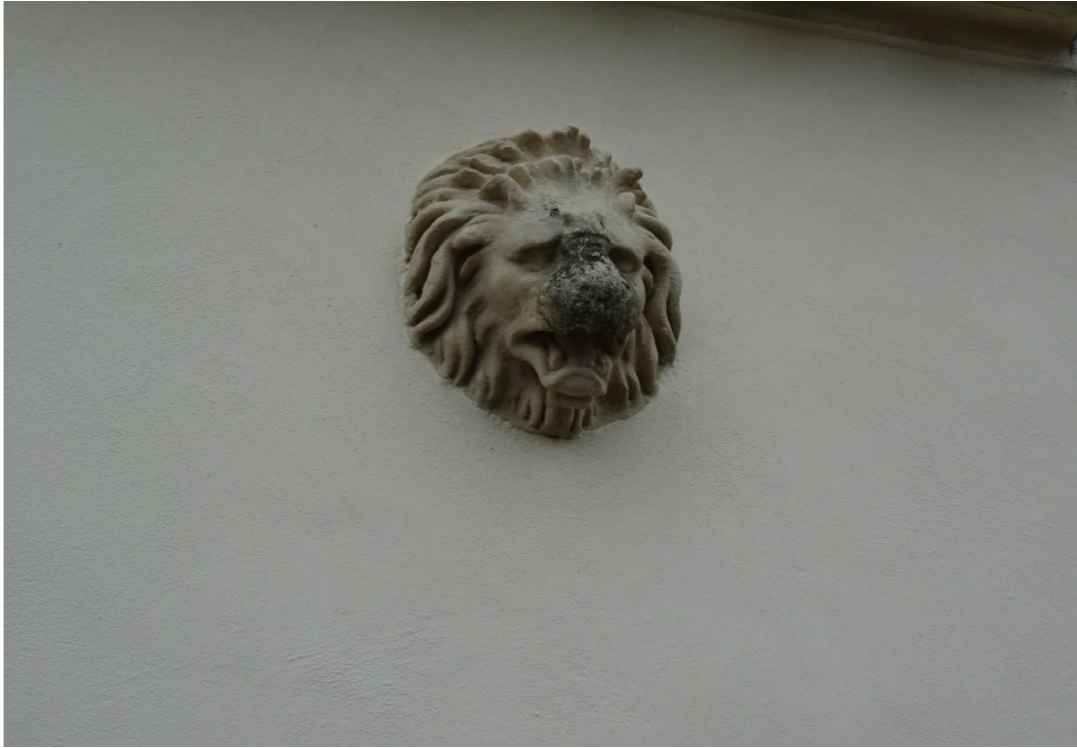
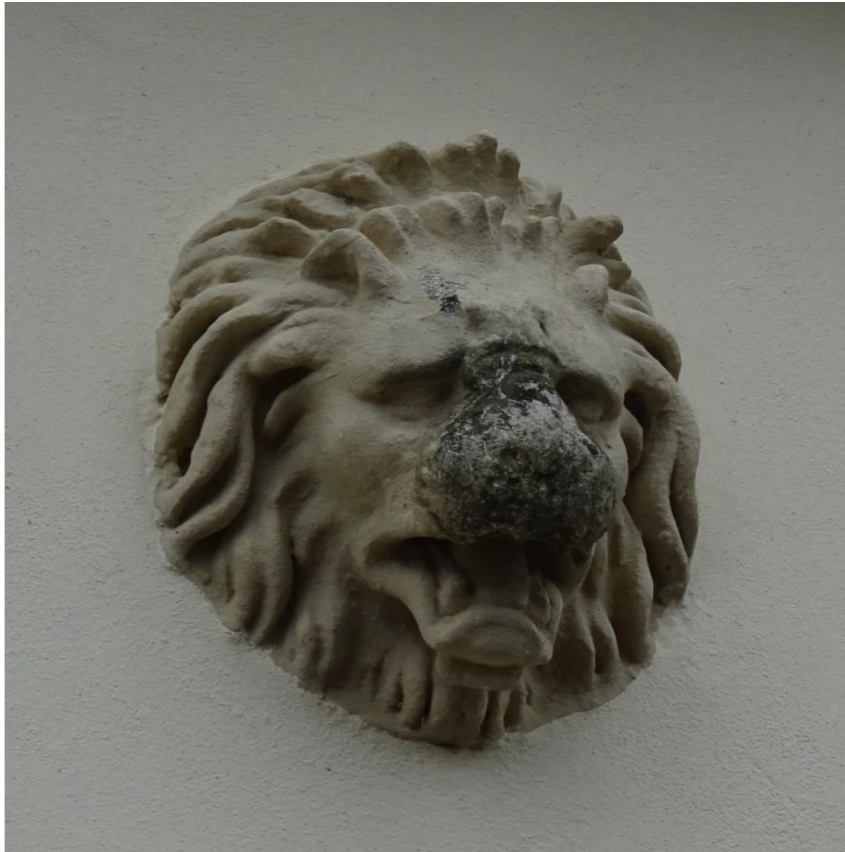
Pořadové číslo prvku:	F-3.63
Označení tvaru:	F
Zatřídění dle velikosti:	malé
Celkový technický stav:	3
Orientace fasády:	J

Poškození	Míra poškození				
	0	25%	50%	75%	100%
Mechanické poškození					
Biotické poškození					
Statické a tektonické poškození					
Stupeň znečištění prvku					
Celkový technický stav	3 - Horší technický stav

Oprava bude provedena dle koncepce restaurátorského zásahu, uvedenou v kapitole D.7 Koncepce restaurátorského zásahu v rozsahu bodů 1 až 9. Předpokládané náklady restaurování činí Kč bez DPH.

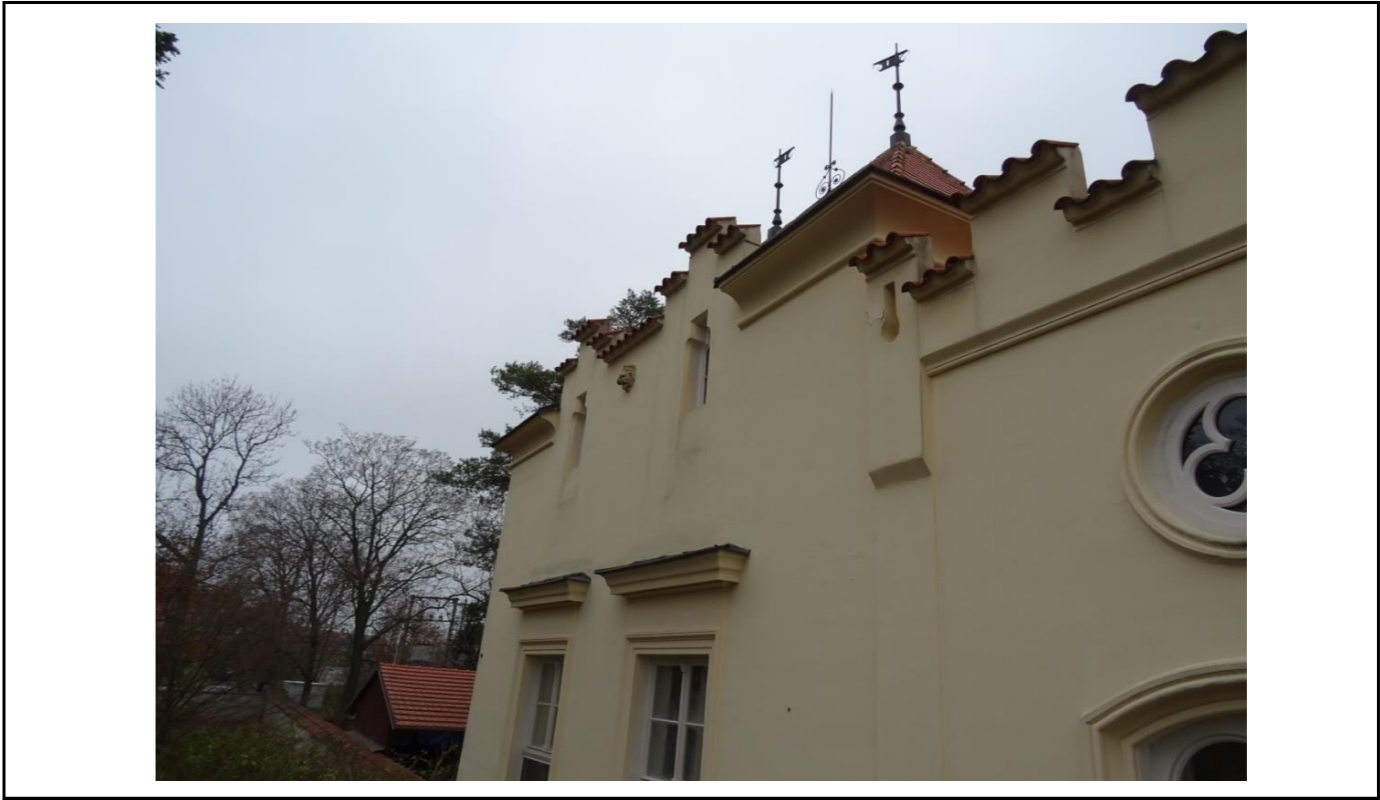
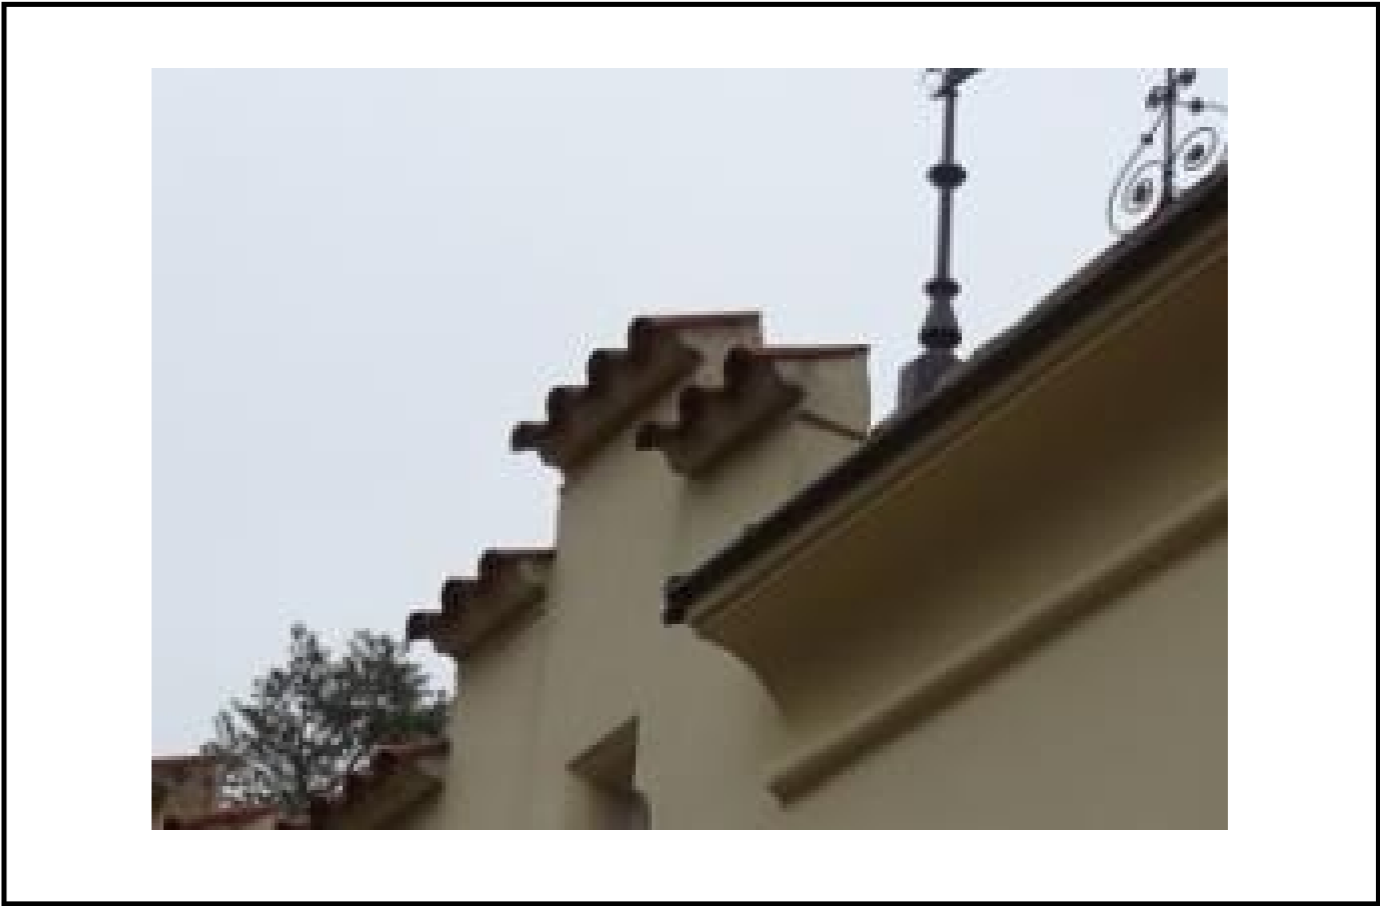
Pořadové číslo prvku:	F-3.64
Označení tvaru:	F
Zatřídění dle velikosti:	střední
Celkový technický stav:	2
Orientace fasády:	J

Poškození	Míra poškození				
	0	25%	50%	75%	100%
Mechanické poškození					
Biotické poškození					
Statické a tektonické poškození					
Stupeň znečištění prvku					
Celkový technický stav	2 - Dobrý technický stav

Oprava bude provedena dle koncepce restaurátorského zásahu, uvedenou v kapitole D.7 Koncepce restaurátorského zásahu v rozsahu bodů 1 až 9. Předpokládané náklady restaurování činí Kč bez DPH.

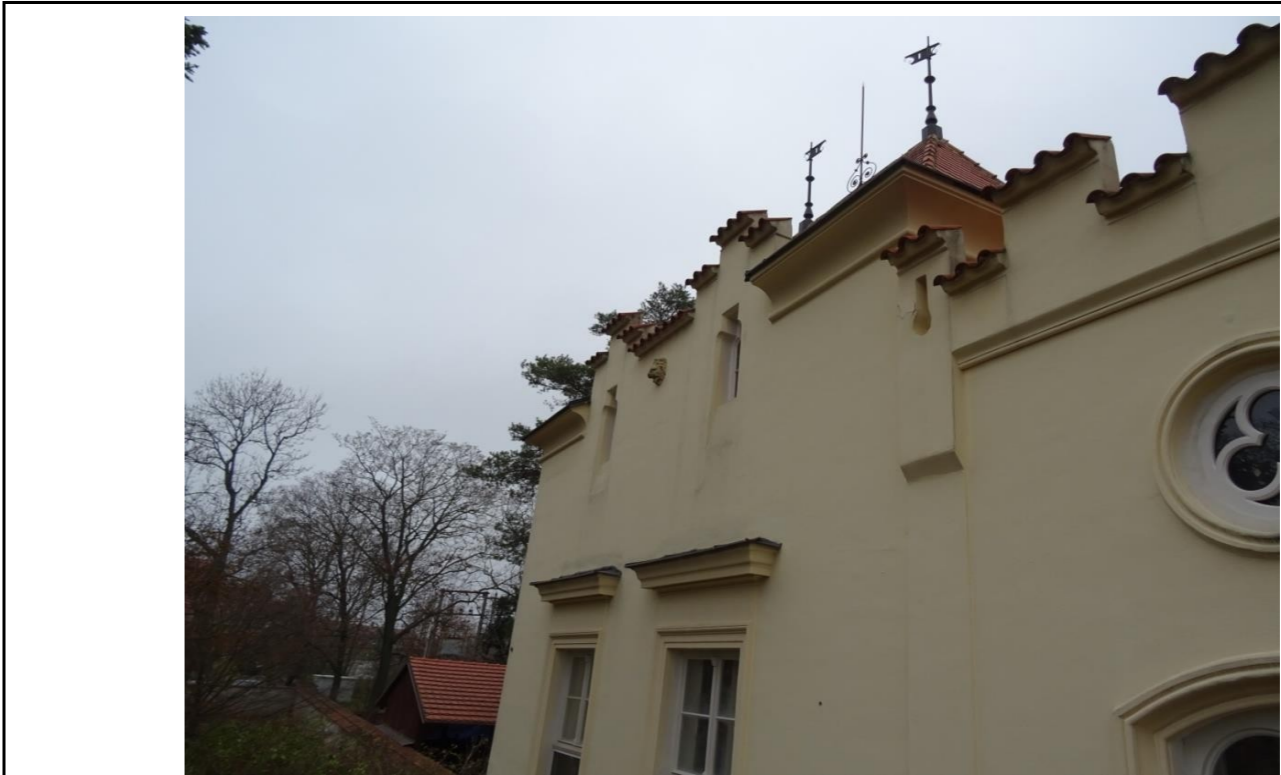
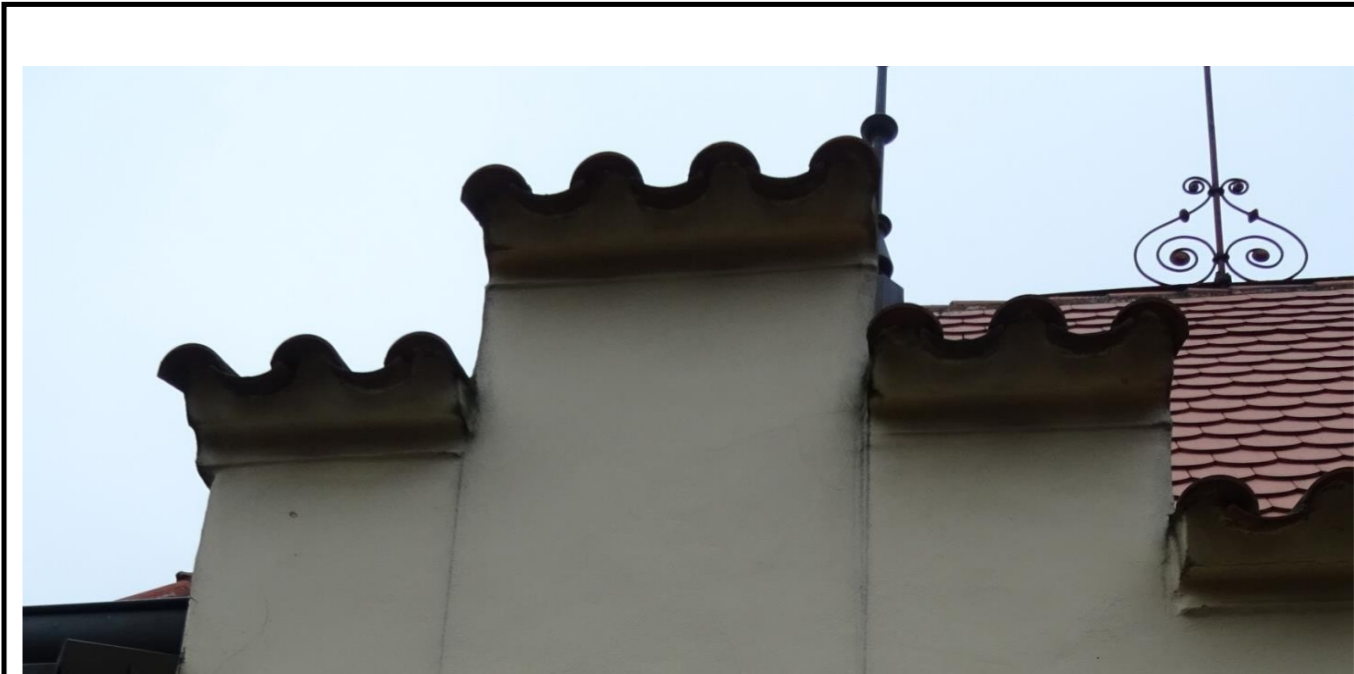
Pořadové číslo prvku:	F-3.65
Označení tvaru:	F
Zatřídění dle velikosti:	střední
Celkový technický stav:	2
Orientace fasády:	J

Poškození	Míra poškození				
	0	25%	50%	75%	100%
Mechanické poškození					
Biotické poškození					
Statické a tektonické poškození					
Stupeň znečištění prvku					
Celkový technický stav	2 - Dobrý technický stav

Oprava bude provedena dle koncepce restaurátorského zásahu, uvedenou v kapitole D.7 Koncepce restaurátorského zásahu v rozsahu bodů 1 až 9. Předpokládané náklady restaurování činí Kč bez DPH.

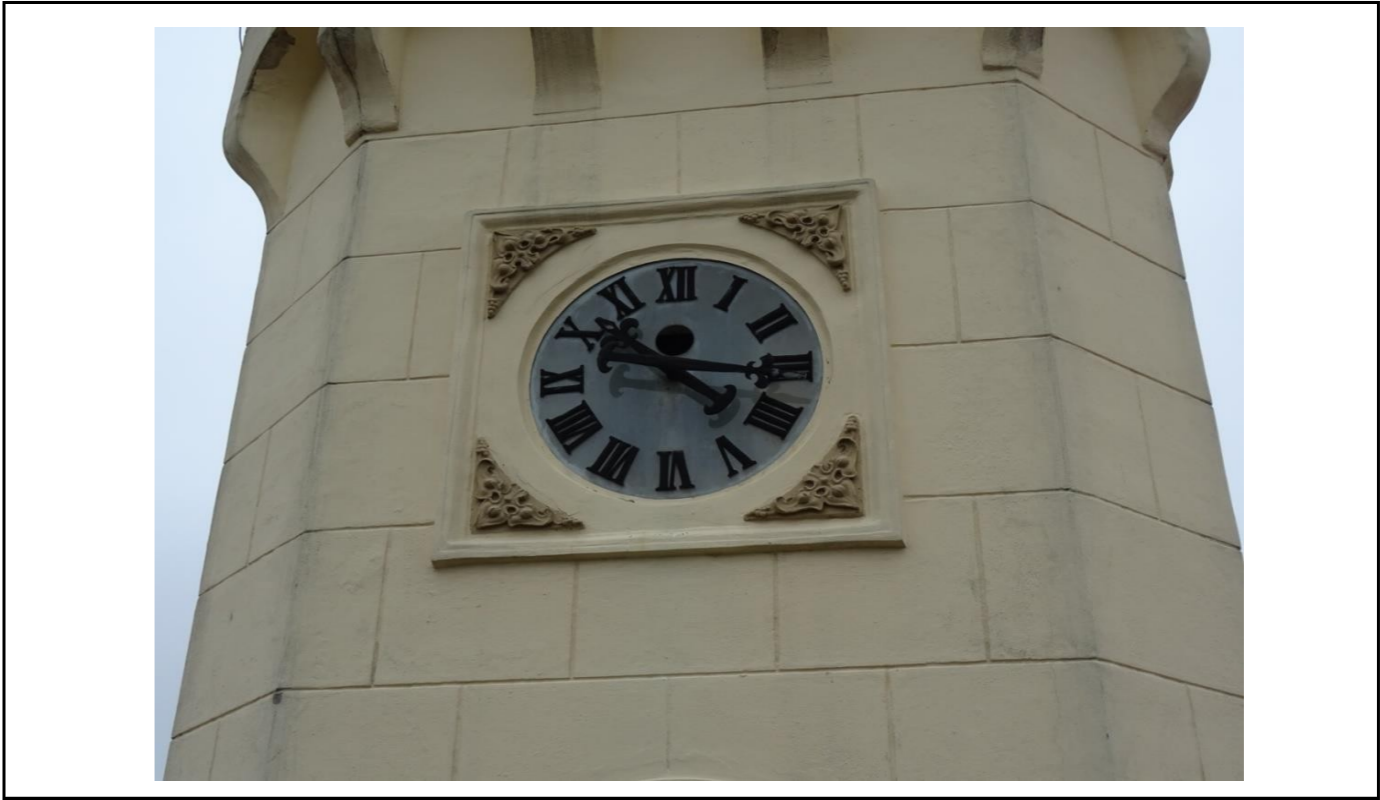
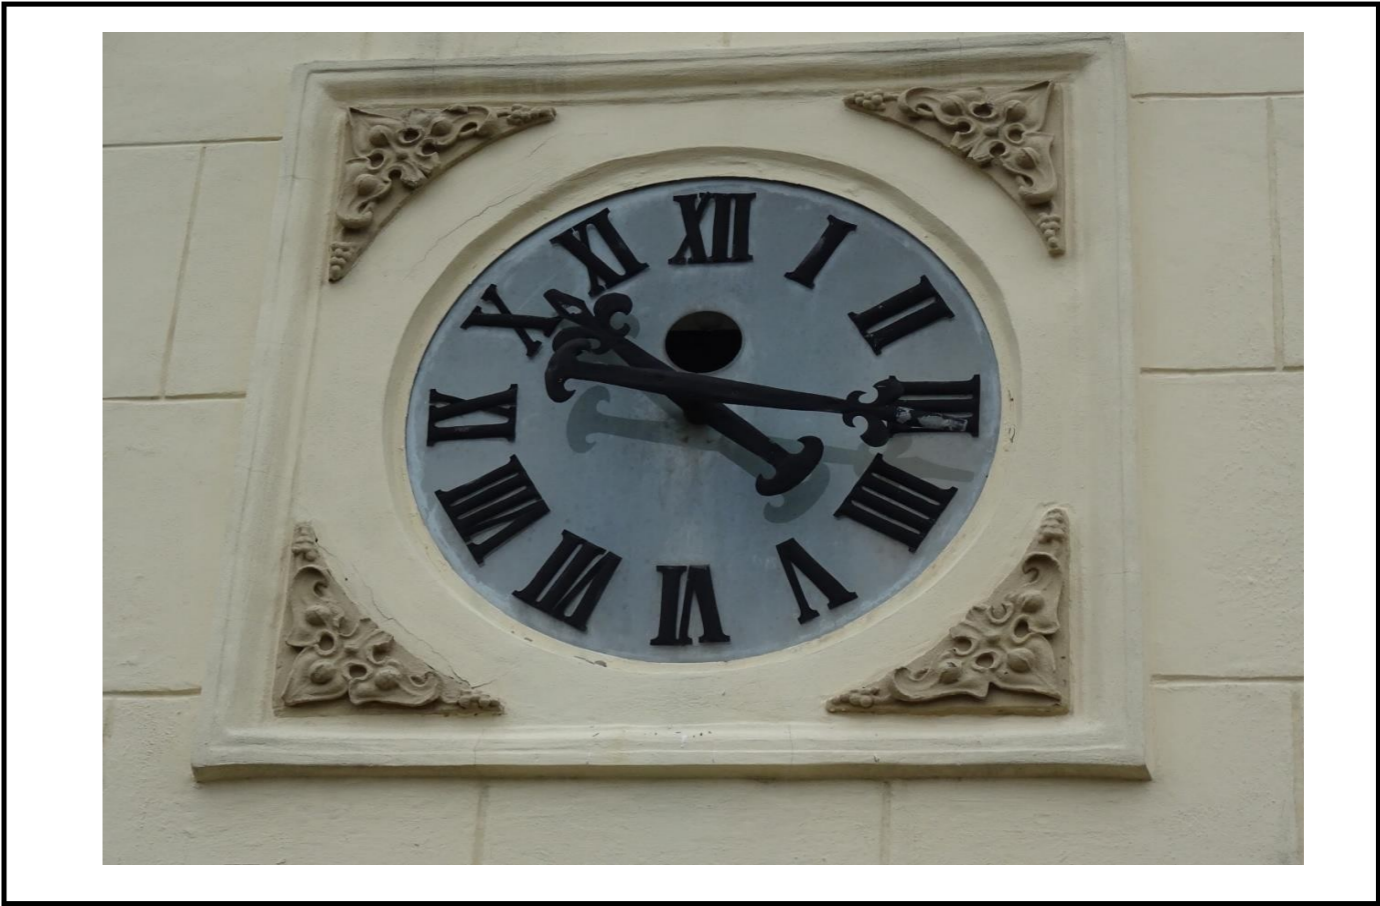
některých místech byly zaznamenány trhliny v omítce.

Poškození	Míra poškození				
	0	25%	50%	75%	100%
Mechanické poškození					
Biotické poškození					
Statické a tektonické poškození					
Stupeň znečištění prvku					
Celkový technický stav	2 - Dobrý technický stav

Oprava bude provedena dle koncepce restaurátorského zásahu, uvedenou v kapitole D.7 Koncepce restaurátorského zásahu v rozsahu bodů 1 až 9. Předpokládané náklady restaurování činí Kč bez DPH.

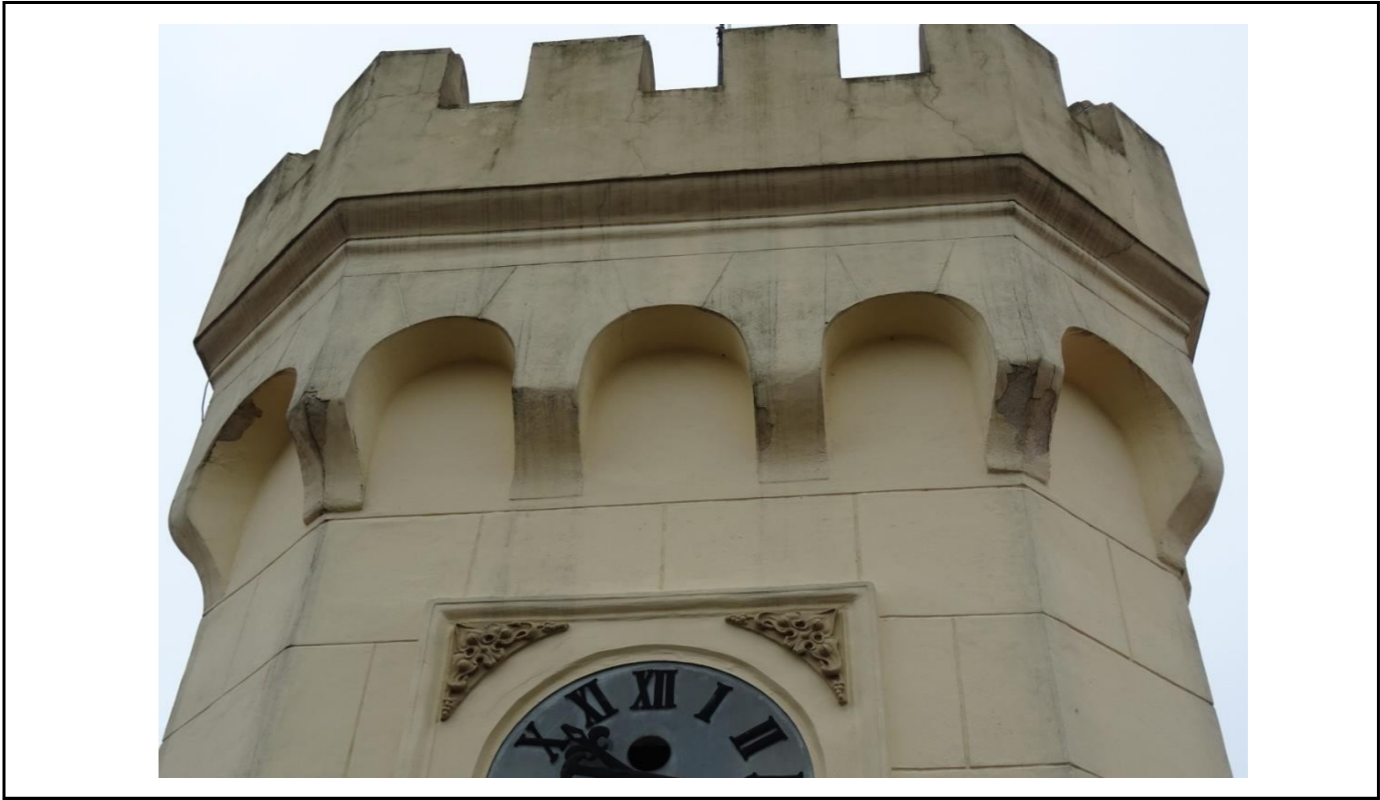
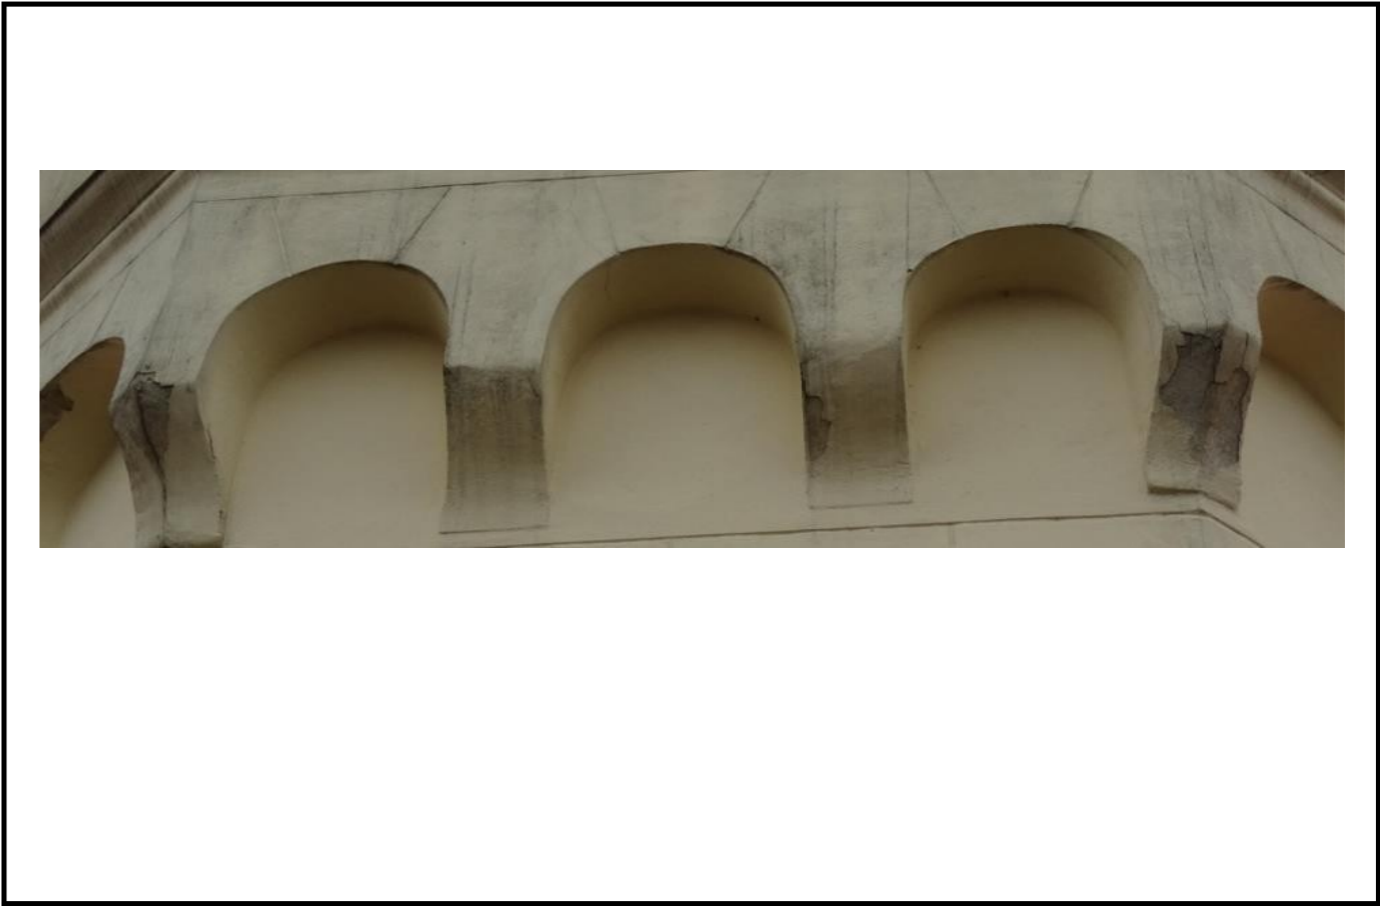
Pořadové číslo prvku:	F-4.67
Označení tvaru:	F
Zatřídění dle velikosti:	velké
Celkový technický stav:	4
Orientace fasády:	J

V místě cimbuří a girlandy jsou zaznamenány trhliny v omítce.

Poškození	Míra poškození				
	0	25%	50%	75%	100%
Mechanické poškození					
Biotické poškození					
Statické a tektonické poškození					
Stupeň znečištění prvku					
Celkový technický stav	4 - Špatný technický stav

Oprava bude provedena dle koncepce restaurátorského zásahu, uvedenou v kapitole D.7 Koncepce restaurátorského zásahu v rozsahu bodů 1 až 9. Předpokládané náklady restaurování činí Kč bez DPH.
