IDENTIFIKAČNÍ ÚDAJE PÍSKOVCOVÉHO DEKORAČNÍHO FASÁDNÍHO PRVKU

PASPORTIZACE PÍSKOVCOVÝCH PRVKŮ NA ZÁMECKÉ BUDOVĚ V DPS SOKOLNICE

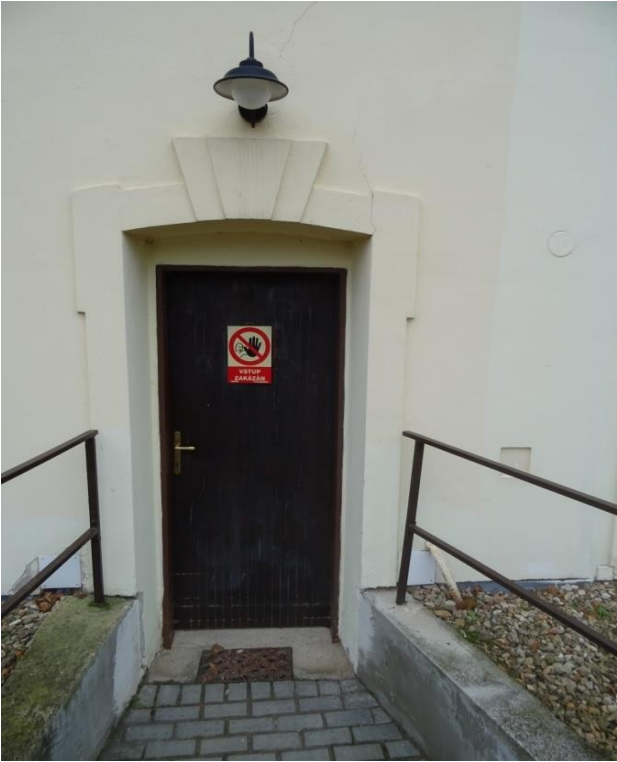
Pořadové číslo prvku:	O-1.03
Označení tvaru:	O
Zatřídění dle velikosti:	střední
Celkový technický stav:	3
Orientace fasády:	S

V místě nadpraží jsou zaznamenány trhliny v omítce.

Poškození	Míra poškození				
	0	25%	50%	75%	100%
Mechanické poškození					
Biotické poškození					
Statické a tektonické poškození					
Stupeň znečištění prvku					
Celkový technický stav	3 - Horší technický stav

Oprava bude provedena dle koncepce restaurátorského zásahu, uvedenou v kapitole D.7 Koncepce restaurátorského zásahu v rozsahu bodů 1 až 9. Předpokládané náklady restaurování činí ■■■■■ Kč bez DPH.

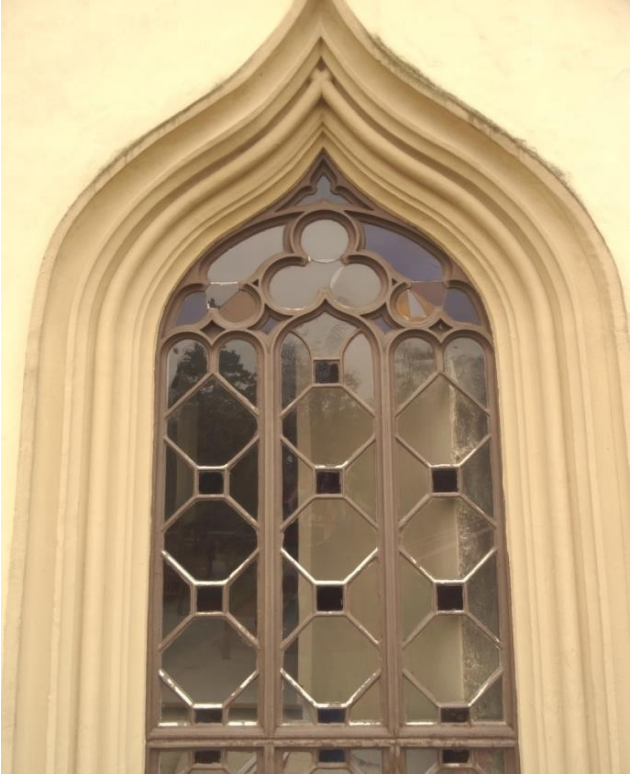
Poškození	Míra poškození				
	0	25%	50%	75%	100%
Mechanické poškození					
Biotické poškození					
Statické a tektonické poškození					
Stupeň znečištění prvku					
Celkový technický stav	3 - Horší technický stav

Oprava bude provedena dle koncepce restaurátorského zásahu, uvedenou v kapitole D.7 Koncepce restaurátorského zásahu v rozsahu bodů 1 až 9. Předpokládané náklady restaurování činí ■■■■■ Kč bez DPH.

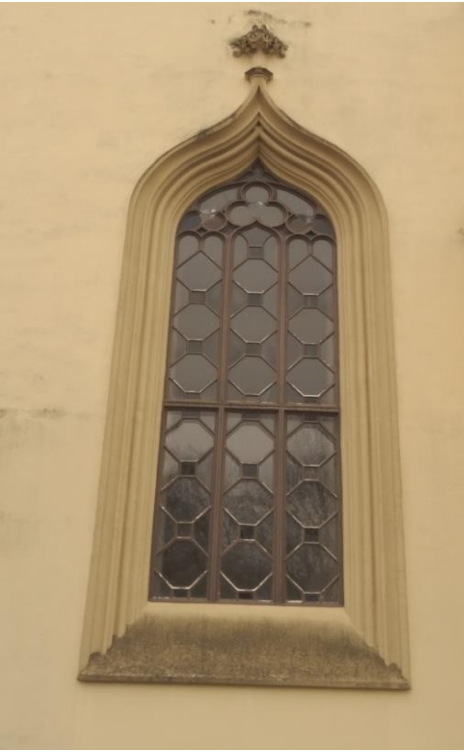
Poškození	Míra poškození				
	0	25%	50%	75%	100%
Mechanické poškození					
Biotické poškození					
Statické a tektonické poškození					
Stupeň znečištění prvku					
Celkový technický stav	3 - Horší technický stav

Oprava bude provedena dle koncepce restaurátorského zásahu, uvedenou v kapitole D.7 Koncepce restaurátorského zásahu v rozsahu bodů 1 až 9. Předpokládané náklady restaurování činí ■■■■■ Kč bez DPH.

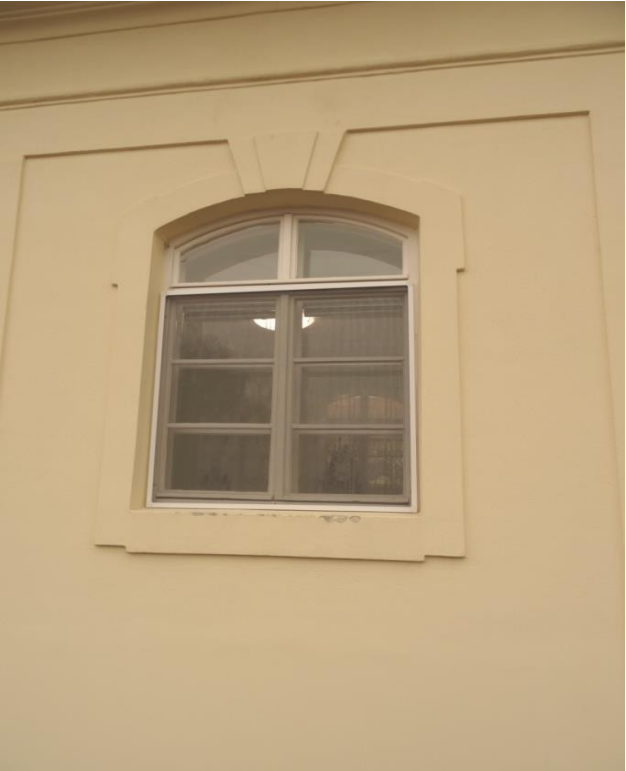
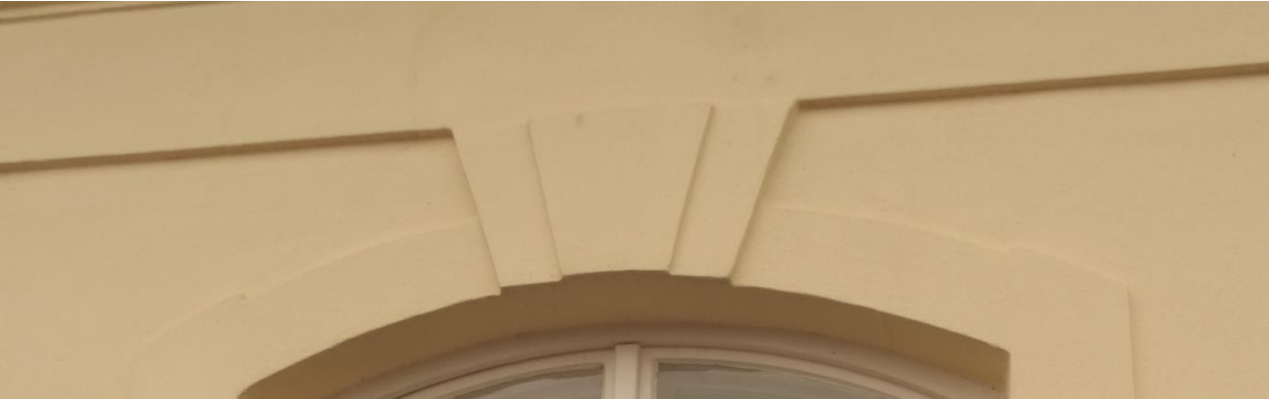
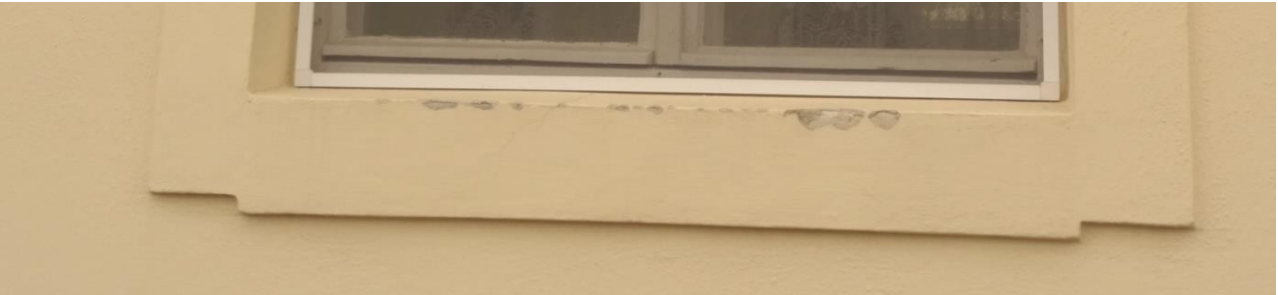
Pořadové číslo prvku:	O-2.20
Označení tvaru:	O
Zatřídění dle velikosti:	střední
Celkový technický stav:	3
Orientace fasády:	S

V místě nadpraží a parapetu jsou zaznamenány trhliny v omítce.

Poškození	Míra poškození				
	0	25%	50%	75%	100%
Mechanické poškození					
Biotické poškození					
Statické a tektonické poškození					
Stupeň znečištění prvku					
Celkový technický stav	3 - Horší technický stav

Oprava bude provedena dle koncepce restaurátorského zásahu, uvedenou v kapitole D.7 Koncepce restaurátorského zásahu v rozsahu bodů 1 až 9. Předpokládané náklady restaurování činí ■■■■■ Kč bez DPH.

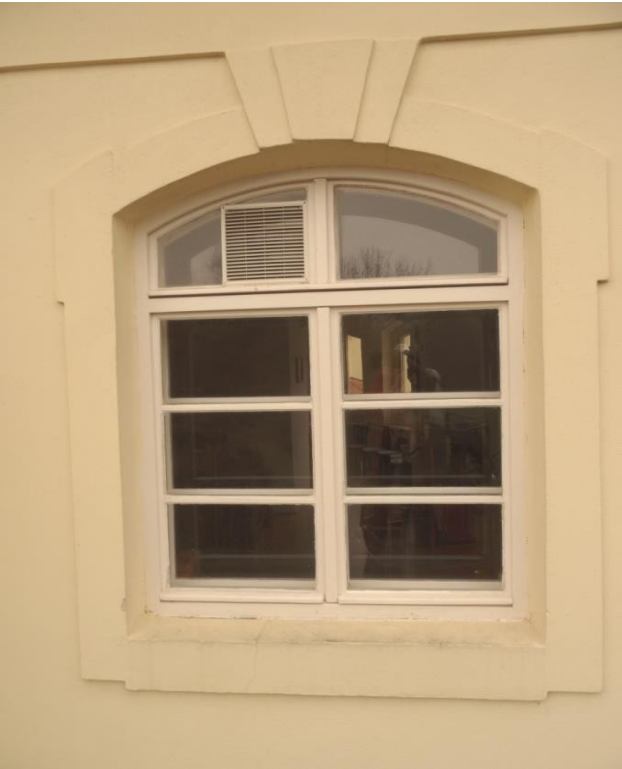
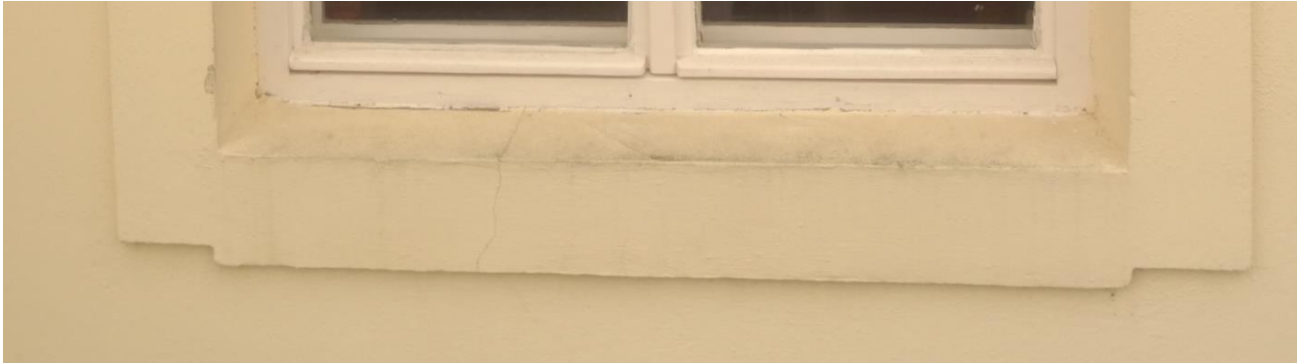
Pořadové číslo prvku:	O-2.23
Označení tvaru:	O
Zatřídění dle velikosti:	střední
Celkový technický stav:	3
Orientace fasády:	S

V místě nadpraží a parapetu jsou zaznamenány trhliny v omítce.

Poškození	Míra poškození				
	0	25%	50%	75%	100%
Mechanické poškození					
Biotické poškození					
Statické a tektonické poškození					
Stupeň znečištění prvku					
Celkový technický stav	3 - Horší technický stav

Oprava bude provedena dle koncepce restaurátorského zásahu, uvedenou v kapitole D.7 Koncepce restaurátorského zásahu v rozsahu bodů 1 až 9. Předpokládané náklady restaurování činí ■■■■■ Kč bez DPH.

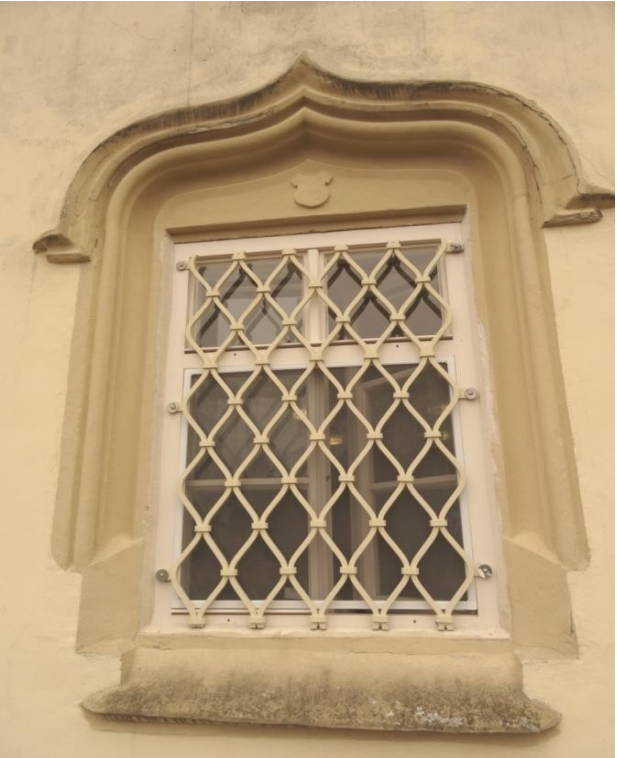
Pořadové číslo prvku:	O-2.24
Označení tvaru:	O
Zatřídění dle velikosti:	střední
Celkový technický stav:	4
Orientace fasády:	S

V místě nadpraží a parapetu jsou zaznamenány trhliny v omítce.

Poškození	Míra poškození				
	0	25%	50%	75%	100%
Mechanické poškození					
Biotické poškození					
Statické a tektonické poškození					
Stupeň znečištění prvku					
Celkový technický stav	4 - Špatný technický stav

Oprava bude provedena dle koncepce restaurátorského zásahu, uvedenou v kapitole D.7 Koncepce restaurátorského zásahu v rozsahu bodů 1 až 9. Předpokládané náklady restaurování činí Kč bez DPH. Stávající mříž bude repasována.

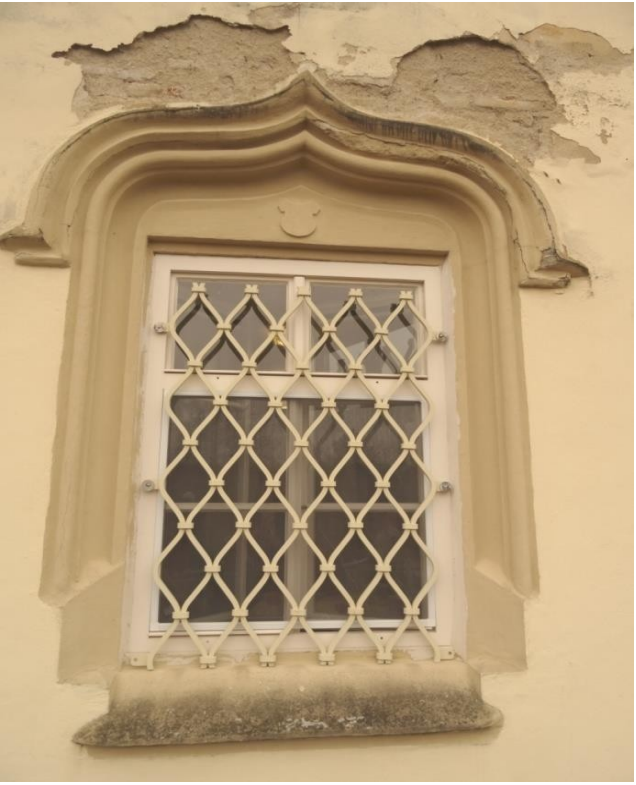
V místě nadpraží a parapetu jsou zaznamenány trhliny v omítce.

Poškození	Míra poškození				
	0	25%	50%	75%	100%
Mechanické poškození					
Biotické poškození					
Statické a tektonické poškození					
Stupeň znečištění prvku					
Celkový technický stav	5 - Havarijní technický stav

Oprava bude provedena dle koncepce restaurátorského zásahu, uvedenou v kapitole D.7 Koncepce restaurátorského zásahu v rozsahu bodů 1 až 9. Předpokládané náklady restaurování činí ■■■■■ Kč bez DPH. Stávající mříž bude repasována.

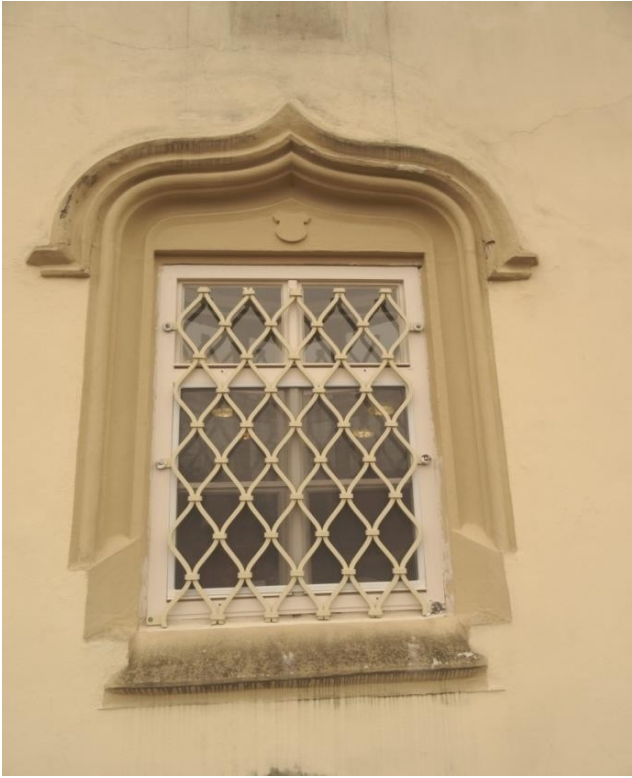
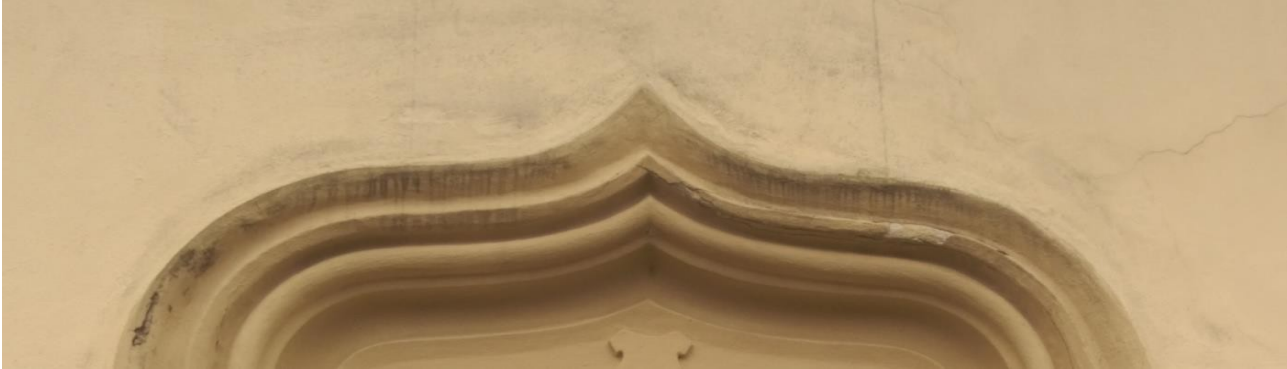
V místě nadpraží a parapetu jsou zaznamenány trhliny v omítce.

Poškození	Míra poškození				
	0	25%	50%	75%	100%
Mechanické poškození					
Biotické poškození					
Statické a tektonické poškození					
Stupeň znečištění prvku					
Celkový technický stav	4 - Špatný technický stav

Oprava bude provedena dle koncepce restaurátorského zásahu, uvedenou v kapitole D.7 Koncepce restaurátorského zásahu v rozsahu bodů 1 až 9. Předpokládané náklady restaurování činí Kč bez DPH. Stávající mříž bude repasována.

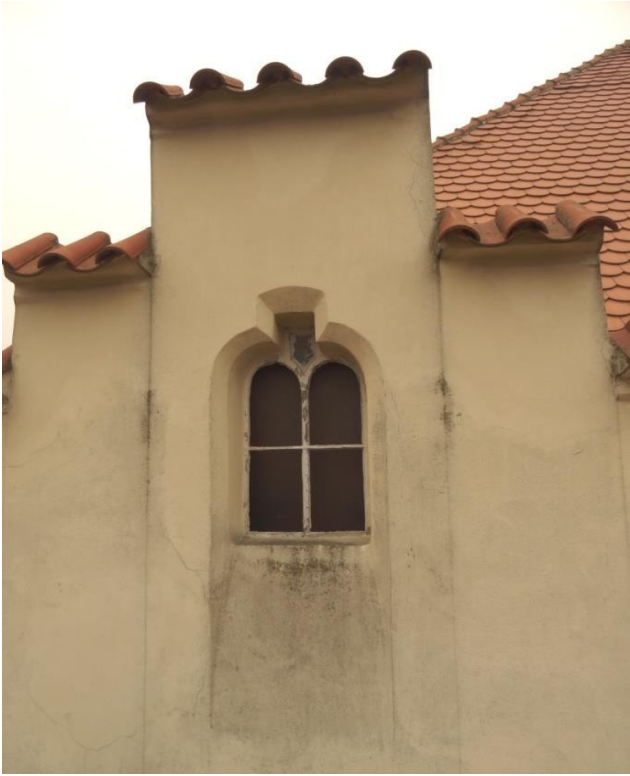
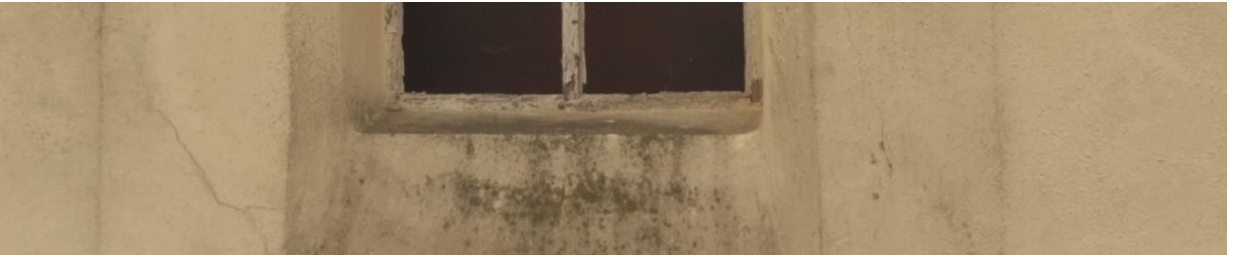
Pořadové číslo prvku:	O-3.27
Označení tvaru:	O
Zatřídění dle velikosti:	malé
Celkový technický stav:	3
Orientace fasády:	S

V místě parapetu jsou zaznamenány trhliny v omítce.

Poškození	Míra poškození				
	0	25%	50%	75%	100%
Mechanické poškození					
Biotické poškození					
Statické a tektonické poškození					
Stupeň znečištění prvku					
Celkový technický stav	3 - Horší technický stav

Oprava bude provedena dle koncepce restaurátorského zásahu, uvedenou v kapitole D.7 Koncepce restaurátorského zásahu v rozsahu bodů 1 až 9. Předpokládané náklady restaurování činí ■■■■■ Kč bez DPH.
