# ZÁVĚREČNÁ ZPRÁVA

**III/15276 Moravany**

**Diagnostický průzkum vozovky**

Datum zpracování: 9. 5. 2023

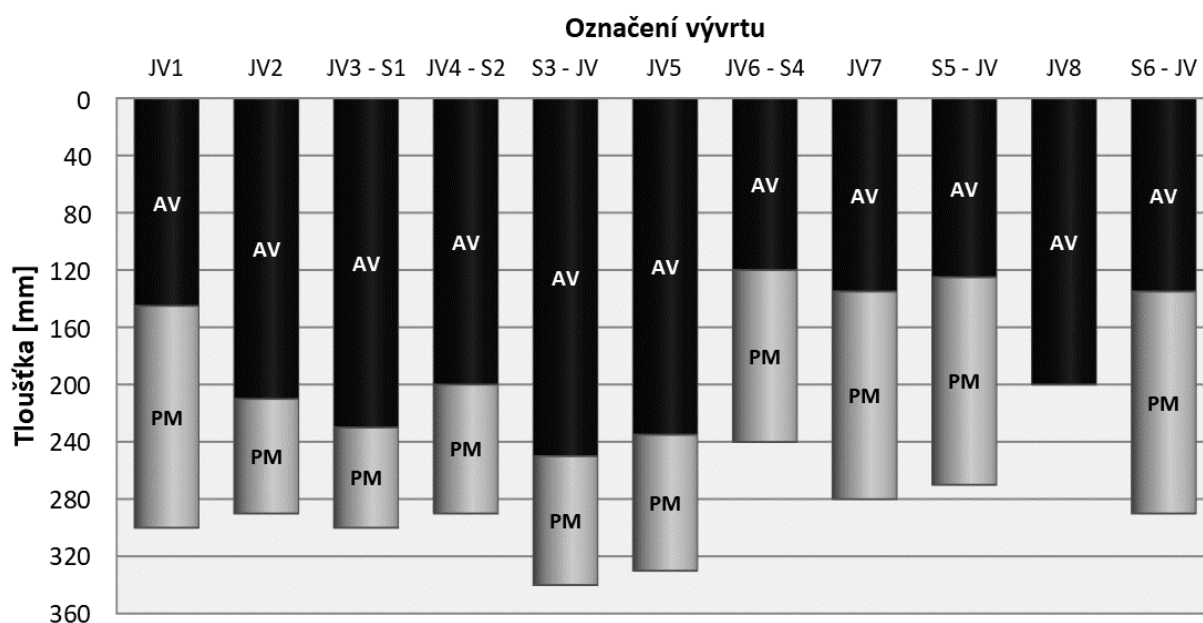
**Graf 1: Jádrové vývrty – tloušťky vrstev vozovky**

Konstrukce vozovky se skládá z poškozených asfaltových vrstev proměnlivé tloušťky (120 - 250 mm). Pod asfaltovými vrstvami se nachází penetrační makadam a štěrkodrt různé tloušťky (viz příloha 3). Podloží tvoří jíly F6 CL a F6 CI (nevhodná zemina do podloží vozovky).

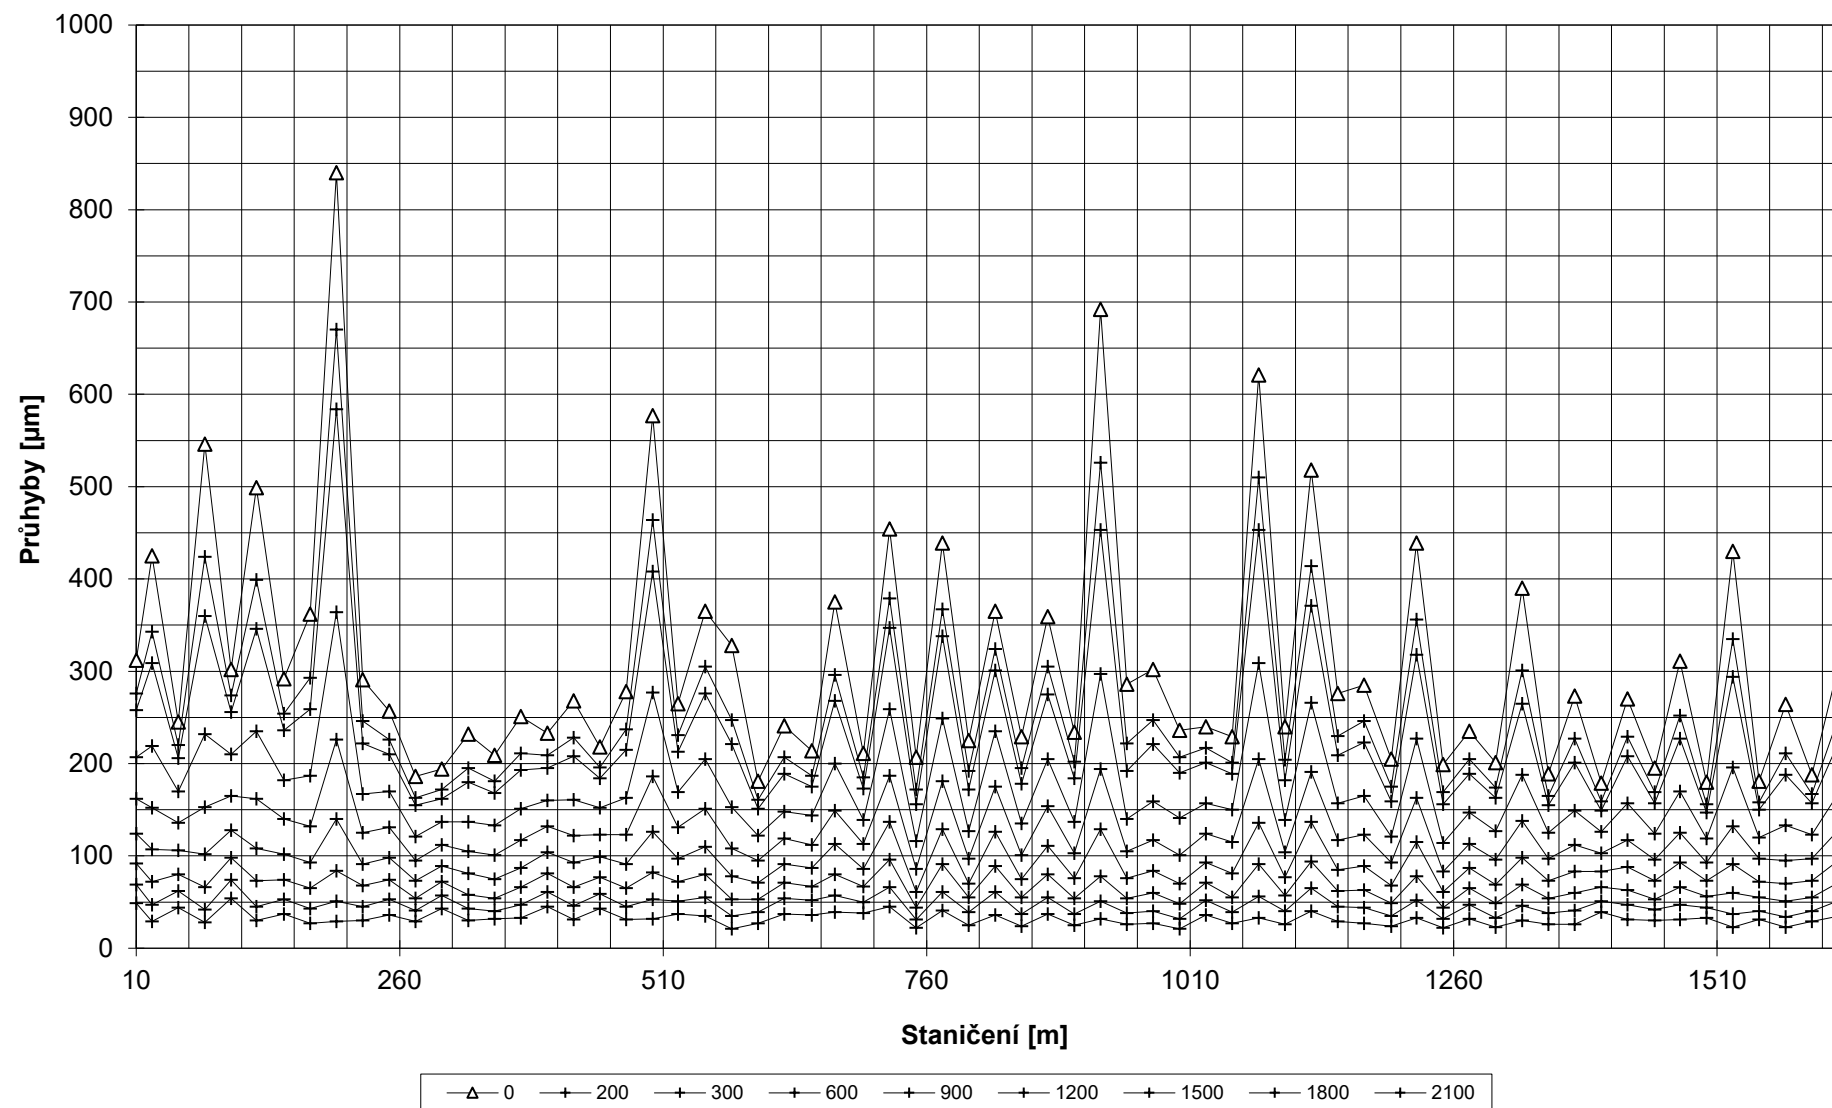
**Graf P2.1: Průběh průhybů na všech snímačích  
III/15276 Moravany**

Z analýzy průhybů změřených rázovým zařízením FWD vyplývá, že průměrná zbytková doba životnosti na celém úseku je 4,7 let, což by znamenalo teoretické prosté zesílení v tloušťce 50 mm. Statistickou hodnotu ale negativně ovlivňují pouze lokální místa se zcela vyčerpanou zbytkovou dobou životnosti (viz příloha 2). Obecně je únosnost vozovky vyhovující.
