Most 373-010

Most přes Němčický potok před Sloupem

HLAVNÍ PROHLÍDKA

Datum provedení prohlídky: 28.6.2020

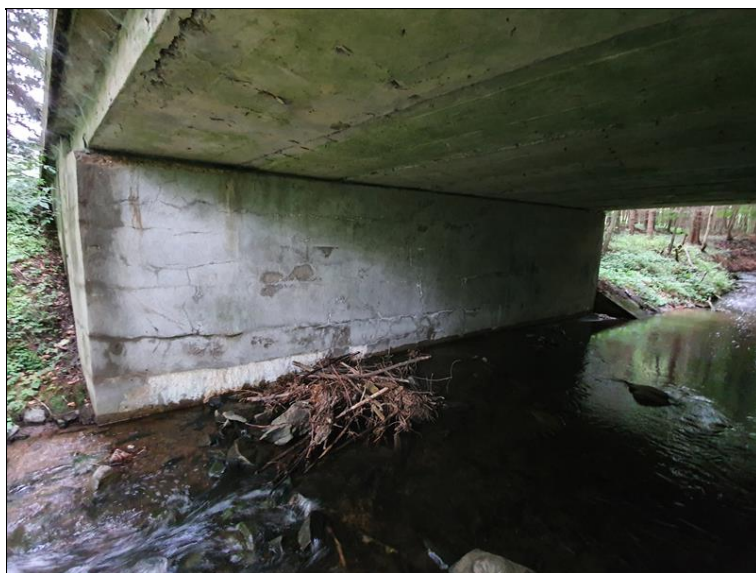
Pohled na opěru

[1.1]	1.1	Základy mostních podpěr a křídel	Bez sekundárních projevů
[1.2]	1.2	Mostní podpěry křídla a čelní zdi	Opěry jsou provlhlé. Sít' svislých a vodorovných trhlin, některé zavhlhlé. Vápenné výluhy, nejvíce u opěry 1 vpravo.
