ZÁVĚREČNÁ ZPRÁVA

III/4171 Bedřichovice – Šlapanice

Diagnostický průzkum vozovky

Datum zpracování: 9. 5. 2023

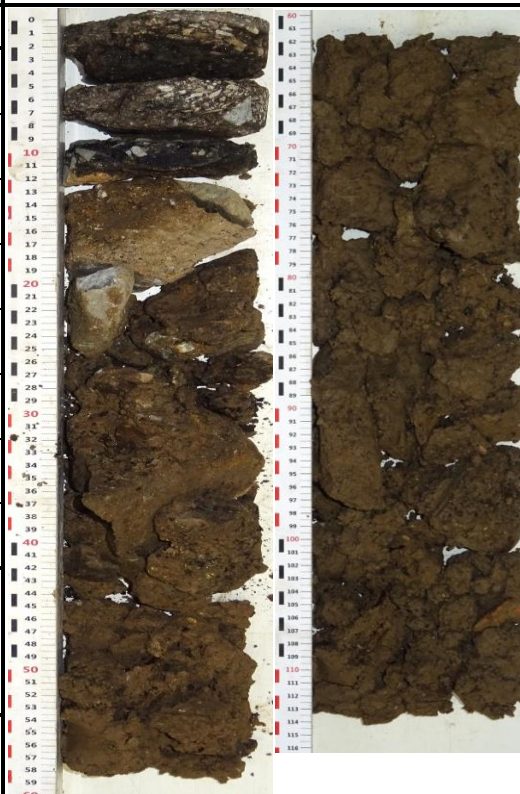
Označení/ staničení:		S 1		km 0,004 - P	
Stavba:		III/4171 Bedřichovice - Šlapanice, diagnostika vozovky			
č.	Materiál	Tloušťka [mm]	Hloubka [mm]	Poznámka	
1	AV	10	10		
2	AV	40	50		
3	AV	35	85		
4	AV	35	120		
5	ŠD	130	250	zahliněná ŠD	
6	ŠD	200	450	zahliněná ŠD	
7	F6 CL	700	1 150	slabě písčité jíl, kašovitý až měkký	
8	ŠP	> 80	> 1 230	silně zahliněný štěrč	
<div>Zkratky: AV - asfaltové vrstvy, ŠD - štěrkodrt, ŠP - štěrkopísek F4 CS, F6 CI, F1 MG, G3 G-F - třída a symbol zeminy dle ČSN 73 6133, Tabulka A.1 zeminy byly zatříděny pouze makroskopicky</div>					
Datum odběru:		Umístění vývrtu:			
14.03.2023		okraj AV

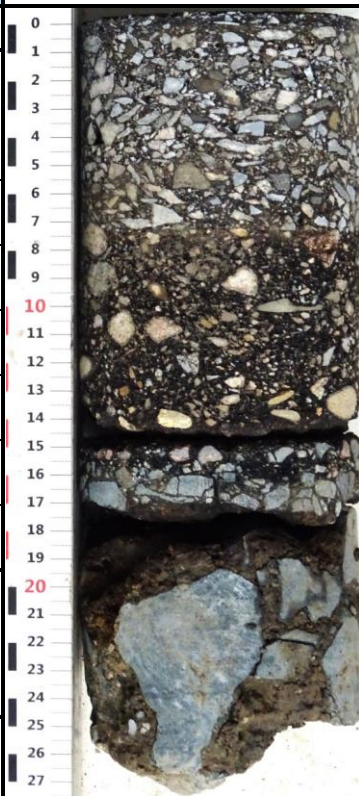
Označení/ staničení:		JV 1		km 0,150 - L	
Stavba:		III/4171 Bedřichovice - Šlapanice, diagnostika vozovky			
č.	Materiál	Tloušťka [mm]	Hloubka [mm]	Poznámka	
1	AV	5	5	PROTOKOL č. CL23-77AS Stanovení značky a vlastností vzorku neznámé asfaltové směsi	
2	AV	40	45		
3	AV	30	75		
4	AV	70	145		
5	AV	30	175		
6	ŠD	> 95	> 270	zakalená ŠD 0/63	
7					
8					
Zkratky: AV - asfaltové vrstvy, ŠD - štěrkodrt, ŠP - štěrkopísek F4 CS, F6 CI, F1 MG, G3 G-F - třída a symbol zeminy dle ČSN 73 6133, Tabulka A.1 zeminy byly zatříděny pouze makroskopicky					
Datum odběru:		Umístění vývrtu:			
14.03.2023		0,80 m od okraje AV

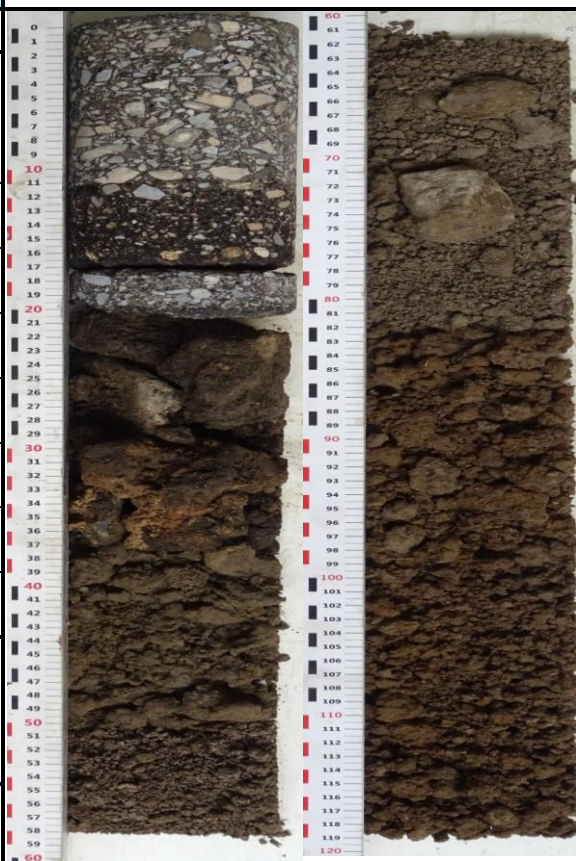
Označení/ staničení:		S 2		km 0,350 - P	
Stavba:		III/4171 Bedřichovice - Šlapanice, diagnostika vozovky			
č.	Materiál	Tloušťka [mm]	Hloubka [mm]	Poznámka	
1	AV	5	5	PAU lab. č. vz.: O 23-943 vzorek S 2 hl. 0,0 - 45 mm, soudržná vrstva	
2	AV	40	45		
3	AV	70	115	PAU lab. č. vz.: O 23-944 vzorek S 2 hl. 45 - 115 mm, soudržná vrstva	
4	AV	60	175	PAU lab. č. vz.: O 23-945 vzorek S 2 hl. 115 - 175 mm, soudržná vrstva	
5	AV	30	205	PAU lab. č. vz.: O 23-946 vzorek S 2 hl. 175 - 205 mm, soudržná vrstva	
6	ŠD	175	380	slabě hlinitá ŠD, kameny až 120 mm	
7	ŠD	140	520	zahliněná ŠD 0/32 mm	
8	F1 MG	300	820	šterkovitá hlína	
9	F6 CL	> 630	> 1 450	jíl	
Zkratky: AV - asfaltové vrstvy, ŠD - šterkodrt, ŠP - šterkopísek F4 CS, F6 CI, F1 MG, G3 G-F - třída a symbol zeminy dle ČSN 73 6133, Tabulka A.1 zeminy byly zatříděny pouze makroskopicky					
Datum odběru:		Umístění vývrtu:			
14.03.2023		okraj AV

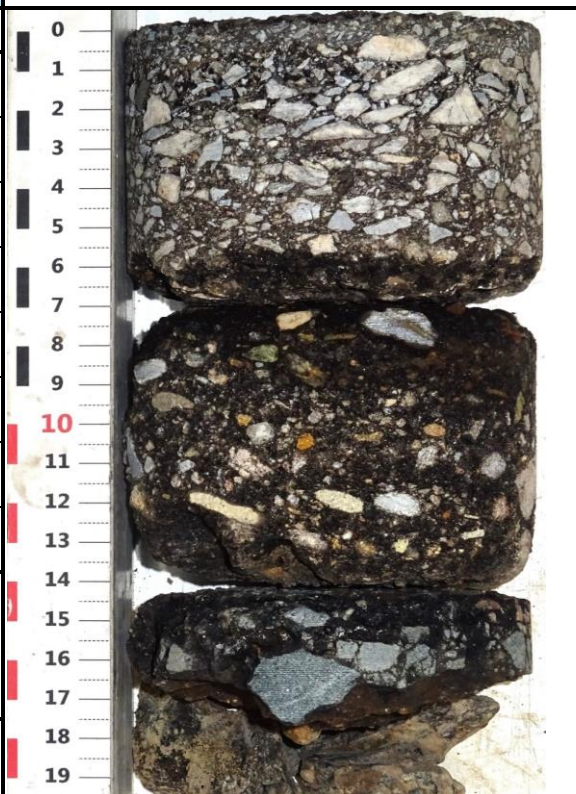
Označení/ staničení:		JV 3 - S 3		km 0,610 - L	
Stavba:		III/4171 Bedřichovice - Šlapanice, diagnostika vozovky			
č.	Materiál	Tloušťka [mm]	Hloubka [mm]	Poznámka	
1	AV	10	10	PAU lab. č. vz.: O 23-947 vzorek JV3 S3 hl. 0,0 - 70 mm	
2	AV	60	70		
3	AV	70	140	PAU lab. č. vz.: O 23-948 vzorek JV3 S3 hl. 70 - 140 mm	
4	AV	25	165	PAU lab. č. vz.: O 23-949 vzorek JV3 S3 hl. 140 - 165 mm	
5	ŠD	255	420	ŠD 0/32 mm s převahou velkých zrn	
6	G3 G-F	430	850	ŠD 0/32 mm s příměsí jemnozrnné zeminy	
7	F4 CS	> 350	> 1 200	písčité jí	
8					
Zkratky: AV - asfaltové vrstvy, ŠD - šterkodrť, ŠP - šterkopísek F4 CS, F6 CI, F1 MG, G3 G-F - třída a symbol zeminy dle ČSN 73 6133, Tabulka A.1 zeminy byly zatříděny pouze makroskopicky					
Datum odběru:		Umístění vývrtu:			
14.03.2023		0,90 m od okraje AV

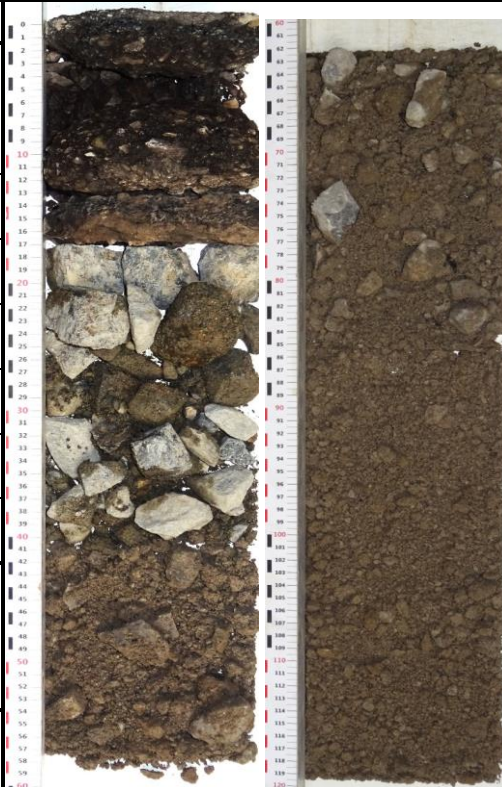
Označení/ staničení:		JV 4		km 0,835 - P	
Stavba:		III/4171 Bedřichovice - Šlapanice, diagnostika vozovky			
č.	Materiál	Tloušťka [mm]	Hloubka [mm]	Poznámka	
1	AV	10	10	PROTOKOL č. CL23-78AS Stanovení značky a vlastností vzorku neznámé asfaltové směsi	
2	AV	55	65		
3	AV	45	110		
4	AV	55	165	ve směsi příměs těžného kameniva	
5	ŠD	> 85	> 250	ŠD 0/63, se stopami spojovacího postřiku	
6					
7					
8					
9					
Zkratky: AV - asfaltové vrstvy, ŠD - šterkodrť, ŠP - šterkopísek F4 CS, F6 CI, F1 MG, G3 G-F - třída a symbol zeminy dle ČSN 73 6133, Tabulka A.1 zeminy byly zatříděny pouze makroskopicky					
Datum odběru:		Umístění vývrtu:			
14.03.2023		0,80 m od okraje AV
