akce : Oprava fasády historické budovy školy
stupeň : DSP
investor : Střední škola Strážnice, příspěvková organizace, J. Skácela 890, 696 62 Strážnice

Obsah: **D 1.1.a - Technická zpráva**

datum zpracování : březen 2024
zakázkové číslo : 2024/046

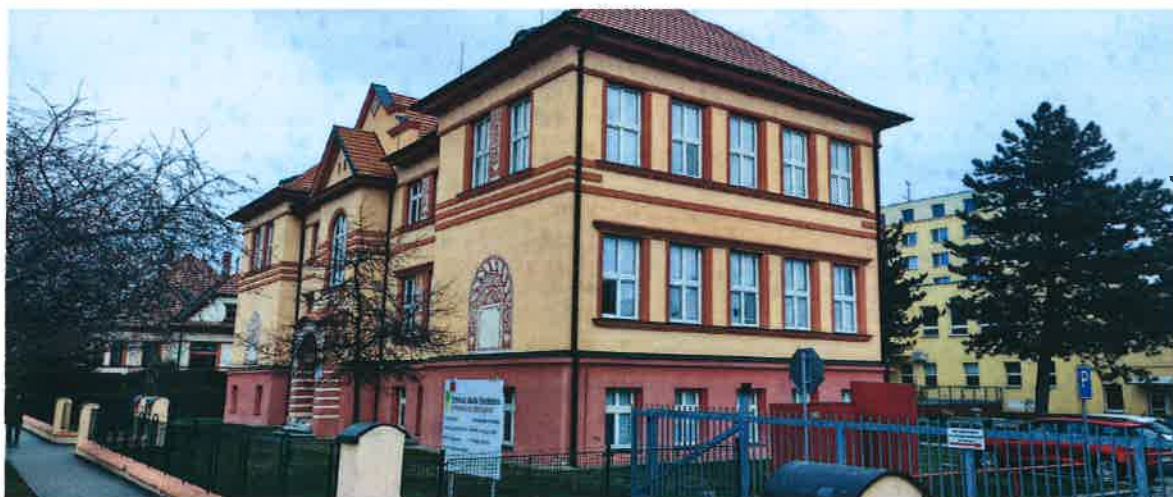
Obr. 2 – celkový pohled z ulice

Prohlídkou fasády bylo zjištěno, že se lokálně na fasádě vyskytují trhliny, ale vzhledem k jejich délce nesouvisí s příčinami, které by byly zapříčiněny sedáním budovy nebo statickými poruchami stavby.

Dále dochází lokálně k odlupování fasádní barvy na hladkých plochách a okolo některých střešních svodů. Jako odlupování se označuje odlučování menších nebo větších částic nátěru od podkladu. Většinou toto způsobuje křehnutí pojiva v barvě. Okolo se nachází navíc i drobné praskliny. Uvolněné části nátěru se musí pečlivě odstranit. Malé vlasové praskliny lze při renovačním nátěru uzavřít takzvanými šlemovacími materiály.

Další defekty jsou ve spodní části fasády, které souvisí s historickou vlhkostí ve zdivu. V roce 2014 byly provedeny sanační práce na odstranění vlhkosti zdiva ve spodním podlaží. Vlhkost ze zdiva se pak snižuje několik let a na fasádě pak vznikají defekty až několik let po provedení opravy. V horních partiích fasády jsou lokální defekty ukončujících římsách např. pod okapním plechem.

- Stávající fasáda bude očištěna tlakovou vodou a budou šetrně mechanicky odstraněny stávající fasádní nátěry.
- Podél okapového chodníku bude provedeno prořezání stávající omítky cca 2 až 3 cm nad chodníkem tak, aby nebyla poškozena svislá izolace. Tím bude zabráněno vztlínání vlhkosti omítkou do vyšších míst na omítce.

- Budou vyspraveny trhliny v omítce. Zvětralá omítka bude z trhlín vyškrabána a provedena oprava a vyplnění trhlín materiálem na minerální bázi.
- Nadokenní římsy nad okny ve 2. NP, které nemají oplechování budou nově oplechovány měděným plechem tl. 0,55 mm. Tato úprava byla dohodnuta s pracovníkem památkové péče.
