Most 641-003..1

Most Černovická přes Hájeckou

MIMOŘÁDNÁ PROHLÍDKA

Datum provedení prohlídky: 22.8.2023

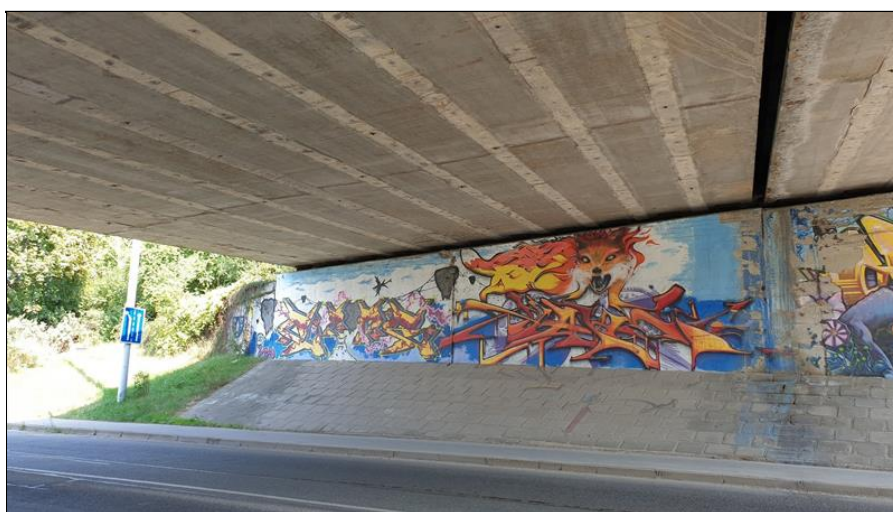
05-Pohled na opěru OP1.jpg

Levé a pravé konce opěr smáčeny zatékáním přes konce NK. Stopy zatékání patrné i na viditelné spodní části závěrných zídek mezi ložisky. K významné degradaci betonu dochází zejména na horní ploše a čele úložných prahů v oblasti pod středovou spárou mezi mosty a na pravém kraji opěry OP2. Úložné prahy opěr jsou pokryty nečistotami. Dilatace mezi opěrami obou mostu nejsou uzavřeny, bez pružného tmelu. Svislá dilatace mezi opěrou OP1 a šikmým křídlem zprava má na straně opěry popraskanou hranu. Povrch opěr je celoplošně pomalován graffiti.

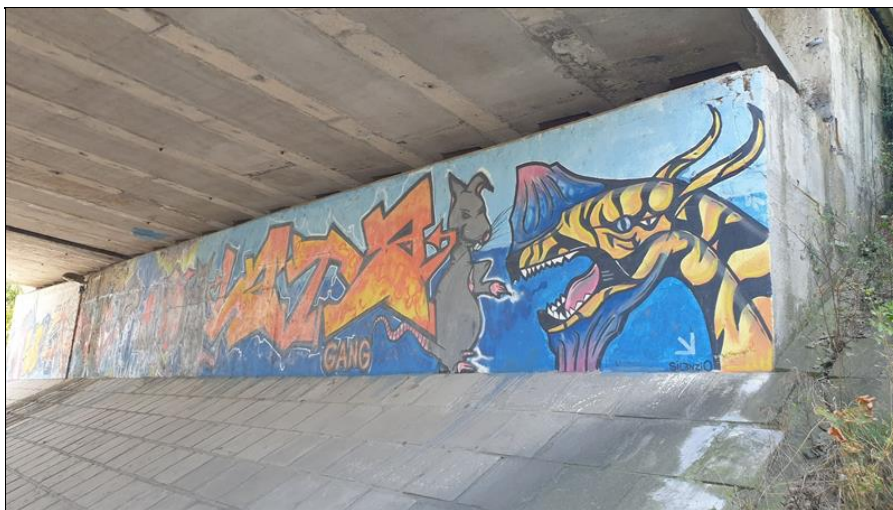
09-Pohled na OP2.jpg

Zatékání, smáčení a výluhy, masivnější u pravého křídla u opěry OP2, pokročilá degradace a rozpad povrchu betonu, omítky, přítomny krápníkové inkrustace. Vegetace u obou křídel.

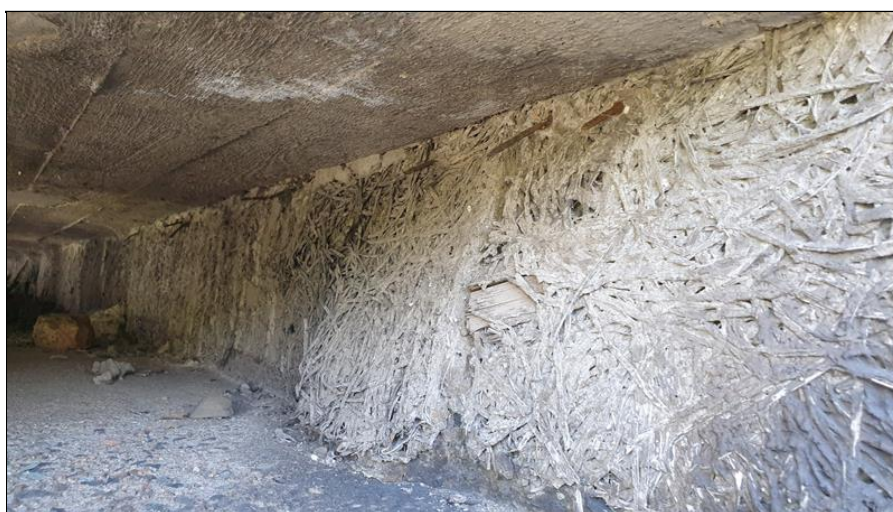
35-Nerovný heraklit na závěrné zídce.jpg

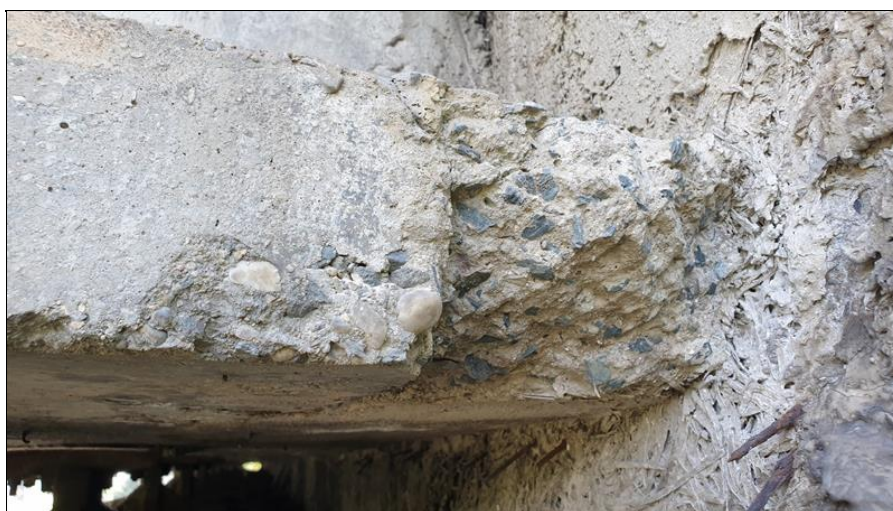
36-Konec nosníku u OP2.jpg

V oblasti dlouhé cca 6 m před OP2 dochází vlivem nefunkčního ukončení izolace a odlomené okapničky pod římsou k masivními smáčení fasády pravého krajního nosníku. Na nosníku jsou v horní přírubě trhliny s inkrustacemi a tvorbou krápníčků, zvýšená degradace betonu spodní příruby, její postupný rozpad a stokové mapy s přesahem do podhledu NK s produkty korozních zplodin místy prorýsovaných třmínků.

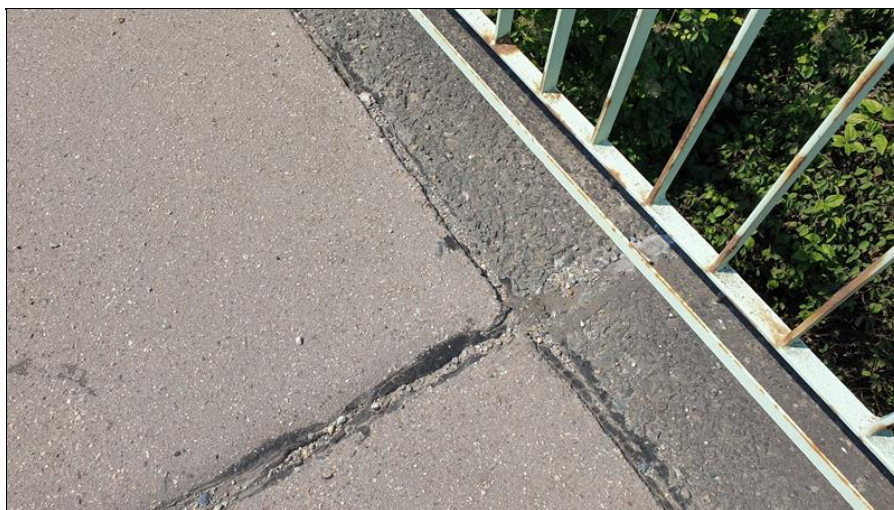
43-Zálivky v římse.jpg
