Na základě výše uvedené objednávky provedl zhotovitel diagnostický průzkum vozovky na vybraném úseku silnice II/398 spočívající ve vizuální prohlídce s grafickým záznamem a fotodokumentací poruch, měření průhybů a posouzení únosnosti vozovky, jádrových vývrtech, vrtaných a kopaných sondách a

Název: Objízdna trasa Vranovská Ves – Štítary
Silnice: II/398
Okres: Znojmo
Kraj: Jihomoravský
Začátek úseku: km 38,430
Konec úseku: km 39,430
Délka úseku: 1,000 km

3. STAV POVRCHU VOZOVKY

Příloha A - Mapka s vyznačením posuzovaného úseku

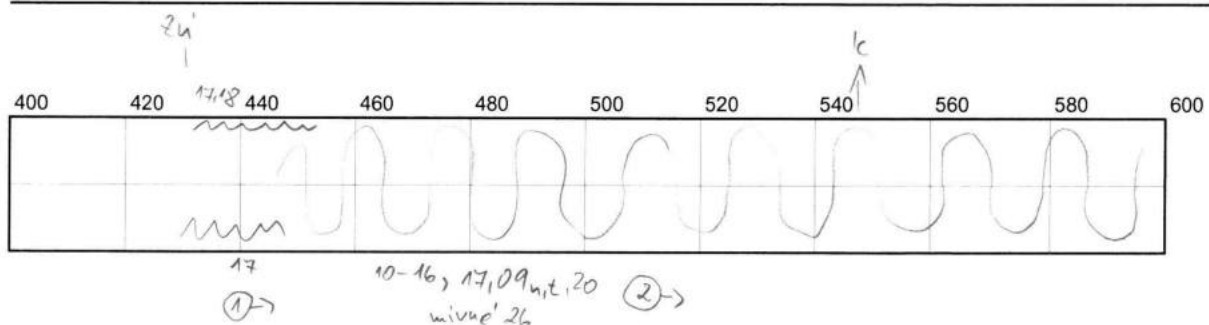
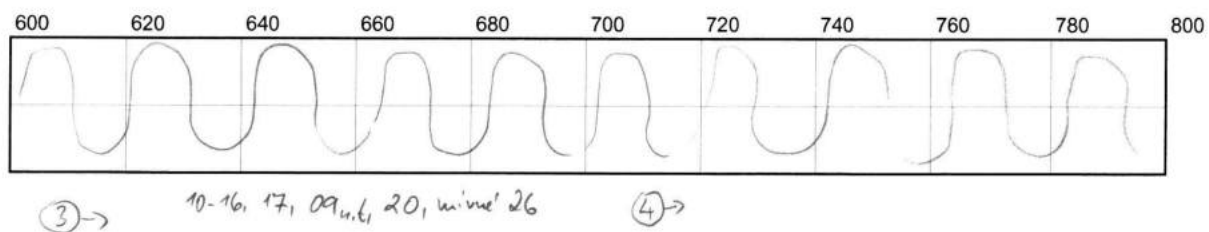
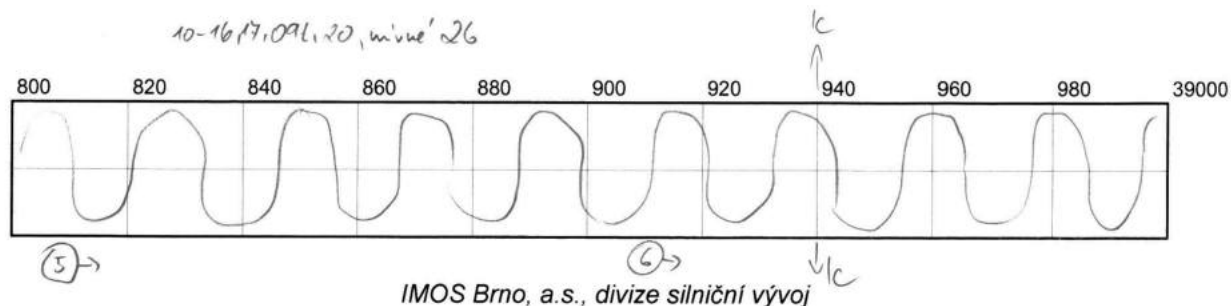
Mozaikové, nepravidelné a síťové trhliny, vysprávkky, nepravidelné hrboly, mírné plošné deformace.

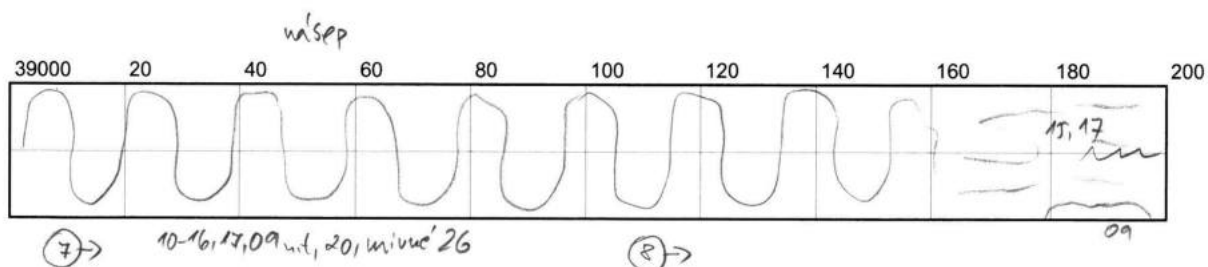
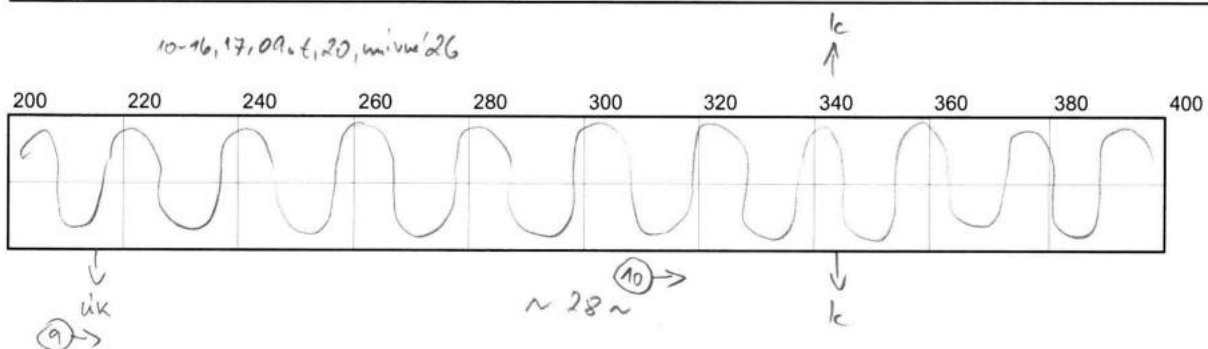
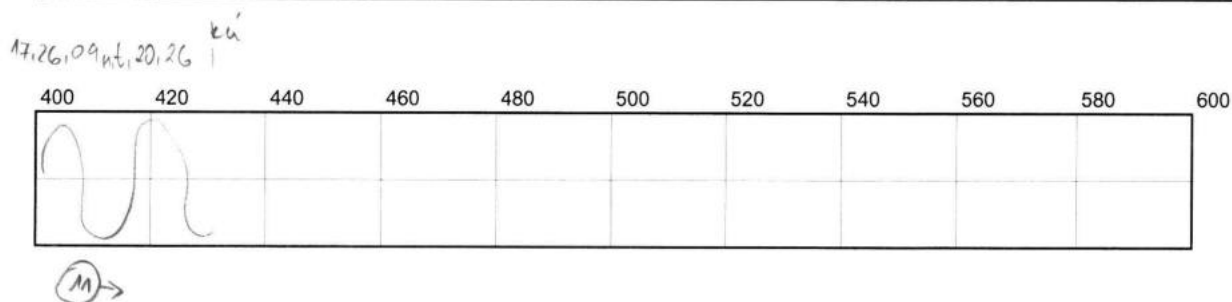
Mozaikové, nepravidelné a síťové trhliny, vysprávkky, nepravidelné hrboly, mírné plošné deformace.

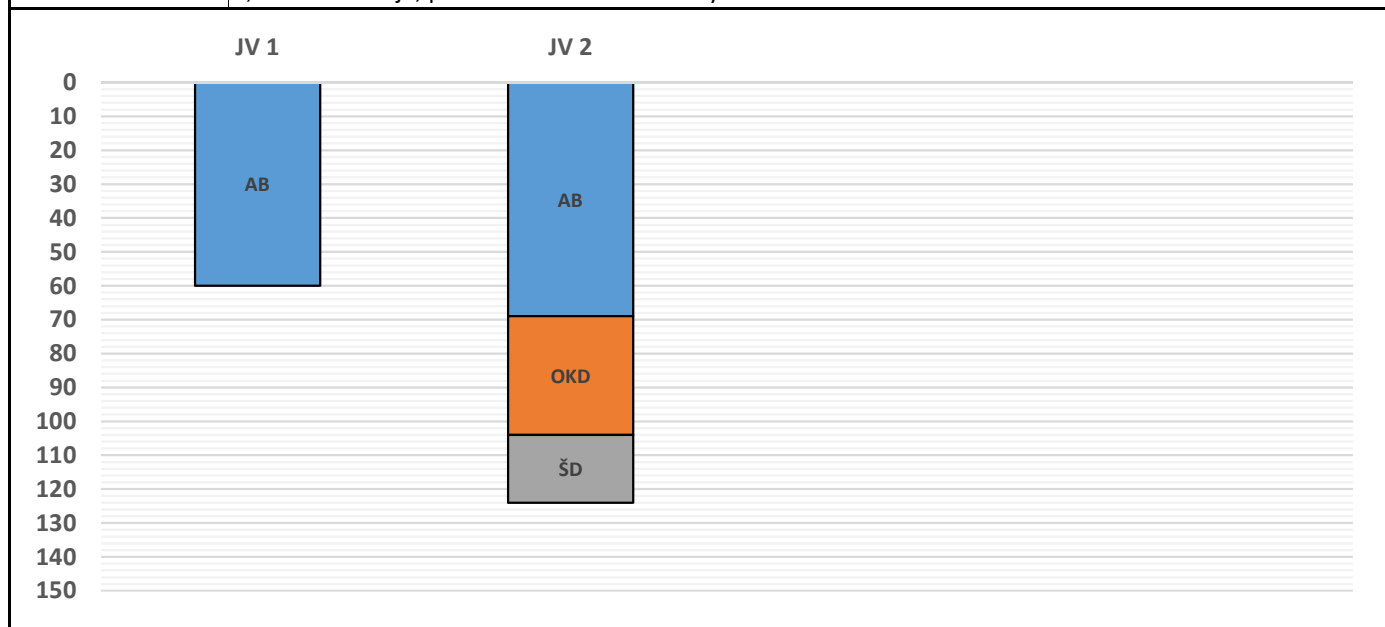
JV 1	Směs:	AB									PMD	TOV	TKV	CTJV
km 38,680 / P	TL. (mm)	60									-	60	60	60
Poznámka: 0,30 m od okraje, síťové trhliny, na spodním líci dehet														
JV 2	Směs:	AB	OKD	ŠD							ŠD	TOV	TKV	CTJV
km 38,960 / L	TL. (mm)	69	35	20							-	69	104	104
Poznámka: 0,80 m od okraje, podélné rozvětvené trhliny

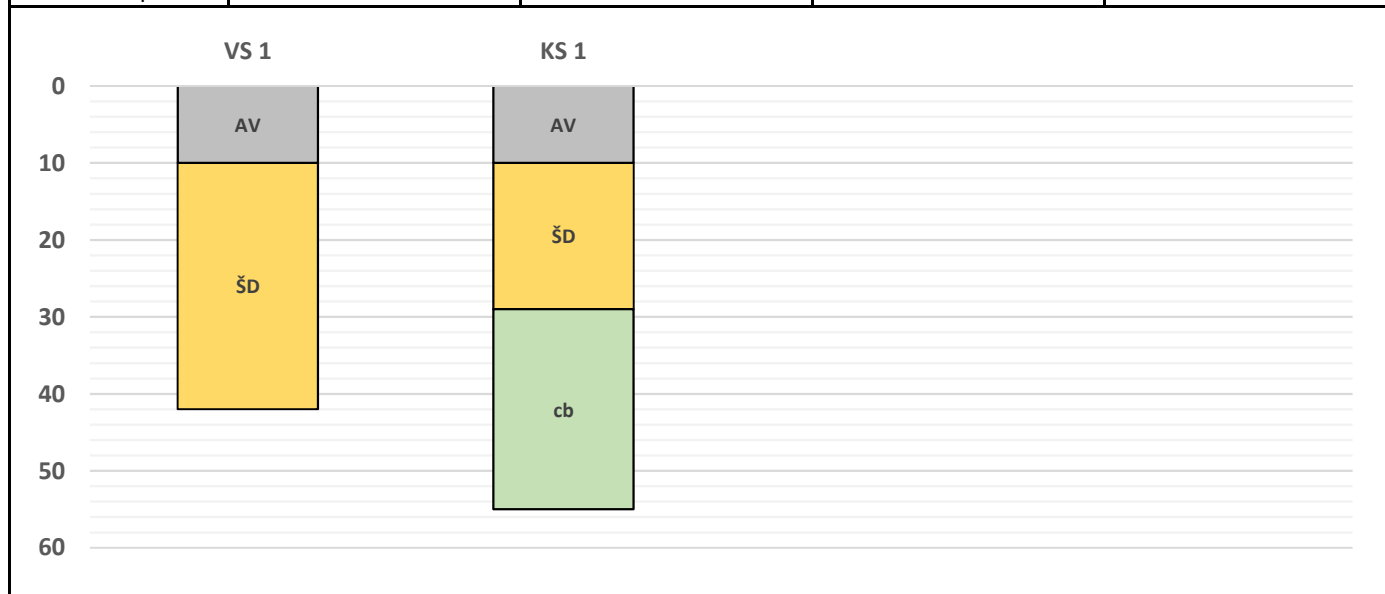
Označení	VS 1		KS 1					
Staničení (km)	38,960 / L		39,240 / P					
	materiál	tl. (cm)	materiál	tl. (cm)				
1. vrstva	AV	10	AV	10				
2. vrstva	ŠD	32	ŠD	19				
3. vrstva			cb	26				
4. vrstva								
5. vrstva								
6. vrstva								
7. vrstva								
8. vrstva								
Hloubka sondy	42 cm		55 cm					
Umístění sondy	0,80 m od okraje		1,20 m od okraje					
Vzorek č. - směsný	-		-					
Vzorek č. - podloží	490		491
