# **Most 416-013**

Most přes Svratku v Židlochovicích

## **HLAVNÍ PROHLÍDKA**

Datum provedení prohlídky: 15.7.2021

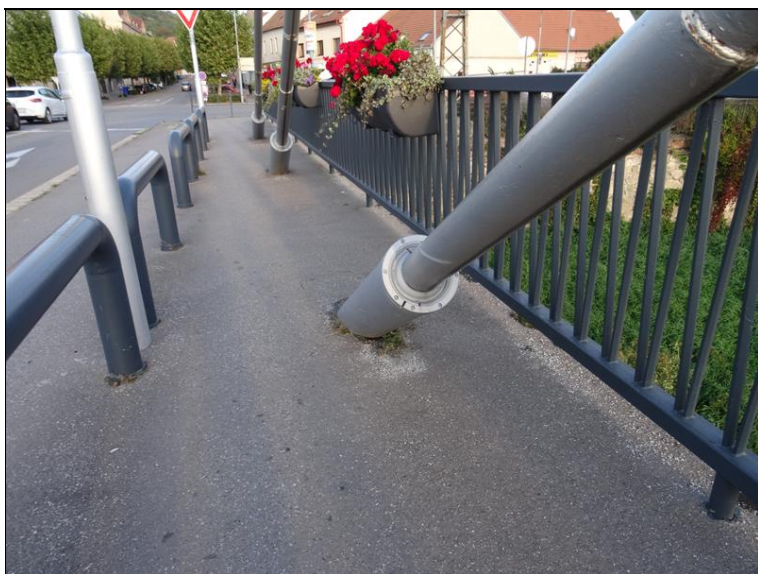
27.JPG Levý chodník - poloha prostupu pouzder tlumičů závěs. lan chodníkem.

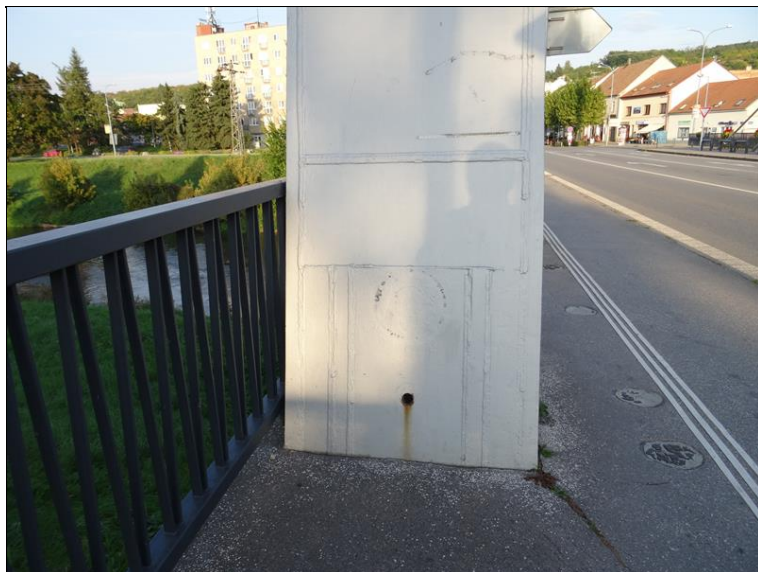
31.JPG Pata pravého pylonu - odvod. otvor pylonu.

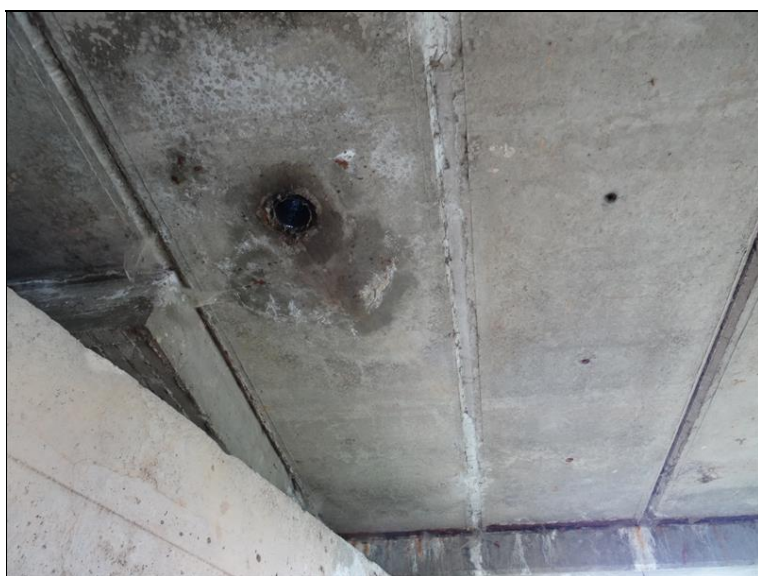
42.JPG Vyústění odvodňovače vozovky při levé straně na podhledu mostovky před Op1.

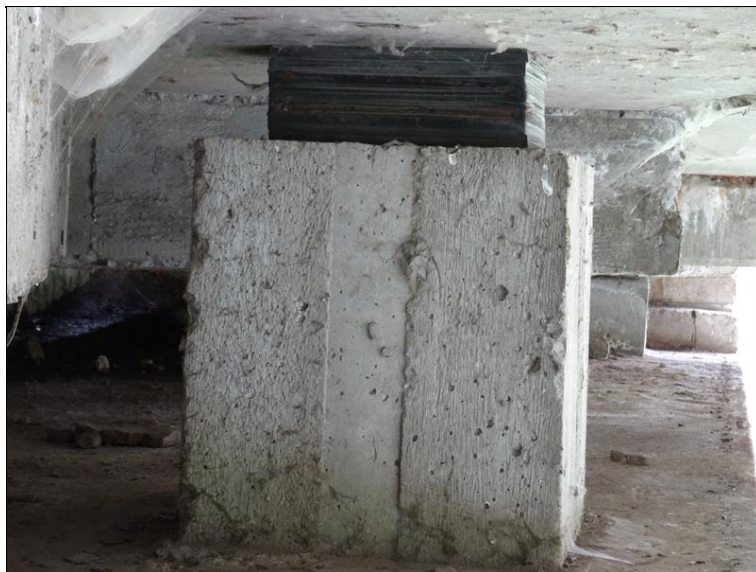
46.JPG 1. rovnánina ložisek v pohledu z pravé (návodní) strany.

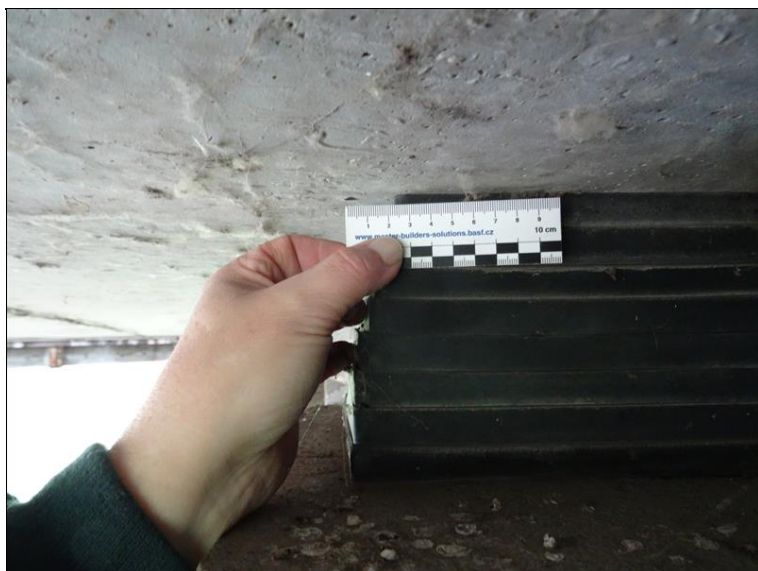
51.JPG Podélný posun 2. rovnaniny ložisek v pohledu z levé strany.
