**ZPRÁVA O PROVEDENÍ
STAVEBNĚ TECHNICKÉHO PRŮZKUMU
VYŠŠÍ ODBORNÉ ŠKOLY ZDRAVOTNICKÉ NA ULICI
KOUNICOVA 16 V BRNĚ**

Brno, listopad 2019

Zhotovitel : Průzkumy staveb, s.r.o.
Lísky 1000/44
624 00 BRNO

Objednatel : LAPLAN s.r.o.
Cejl 504/38
602 00 BRNO

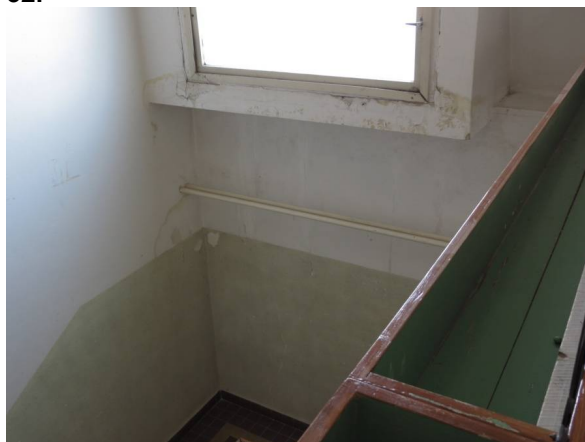
- Velkým problémem ve 4.NP je zatékání dešťové vody přes okenní otvory, foto č.32 a 33.
- Zatéká ale již i přes střešní krytinu, pravděpodobně na přechodu pálené krytiny a oplechováním, foto č.34.
- Na stropě chodeb a tříd se objevují zatečená místa, foto č.35 - 37. Domníváme se, že to může být netěsností vnitřních dešťových svodů nebo porušenou střešní krytinou.
- Na chodbách se v teracové podlaze opakovaně nacházejí větší či menší trhliny, foto č.38.
- Na dvou příčkách byly zjištěny svislé a šikmé trhliny, foto č.39 a 40. Šikmá trhlina se objevuje i v místě napojení přístavby, foto č.41. Dokonce zde byl vytvořený sádrový terč pro sledování trhliny.
- Na mnoha místech stěn a stropů se objevují vlasové trhliny, foto č.41.
- V místě dveřních zárubní a okenních otvorů jsou místy porušené omítky, foto č.42 a 43.

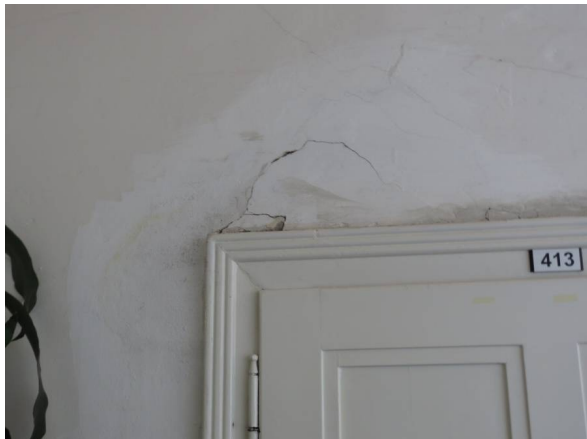
44.

- Stejně jako ve 4.NP, i v 5.NP zatéká přes střešní okna do interiéru, foto č.44 a 45.
- Podobná situace je i v případě zatékání přes střešní krytinu. Na několika místech jsou vidět zatečená místa, místy dokonce už odpadává omítka, foto č.46 a 47. vlivem vlhkosti už odpadává omítka, foto č.47.
- V okolí dveřních zárubní jsou poškozené omítky, foto č.48.
- Na schodišťové stěně se zjistilo několik menších trhlin v omítkách, foto č.49.

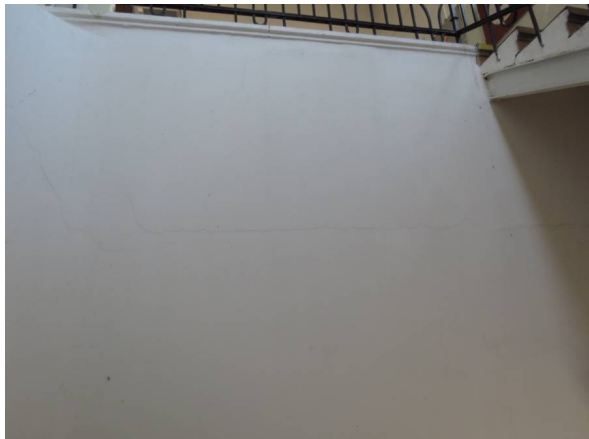
50.

- Na dosti místech se již omítky začínají uvolňovat od podkladu a rozpadat. Patrně je to způsobeno tím, že je na nich na mnoha místech patrně mnoho vlasových trhlin, přes které se do omítek dostává srážková voda, která urychluje destrukci omítek. Většinou zatím odpadává jen horní štuková vrstva, na několika místech však degradují i jádrové omítky, blíže viz foto č.50 - 57.

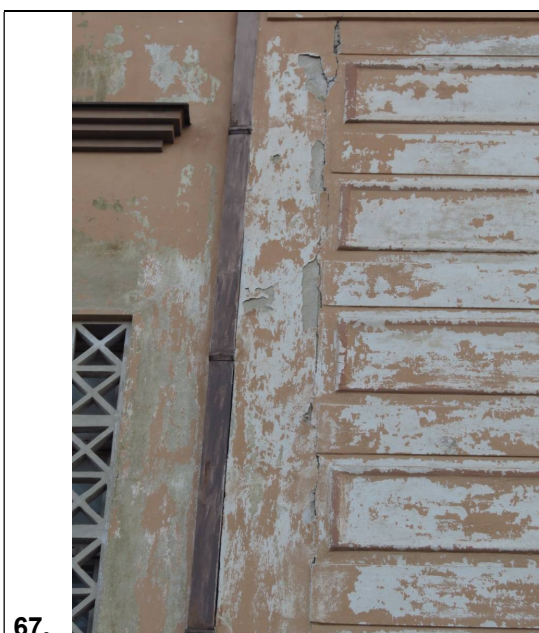
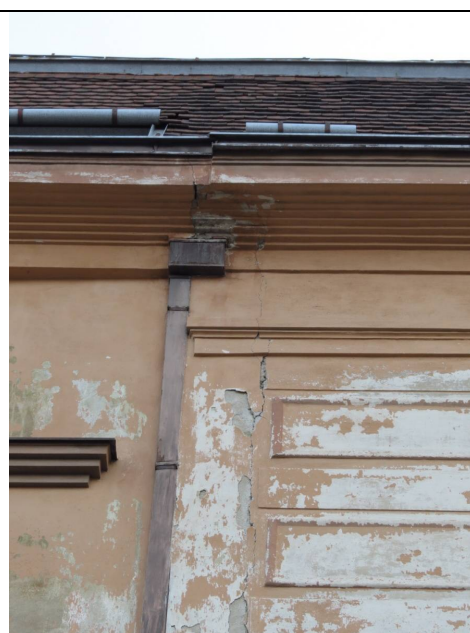
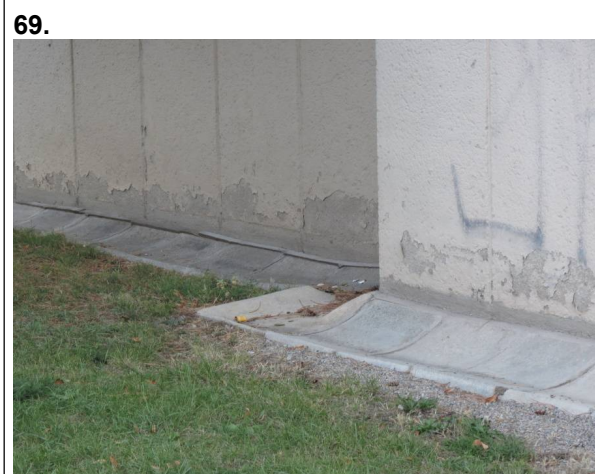
- V místě napojení přístavby na starší část budovy je dlouhá svislá trhlina procházející až do okapní římsy, foto č.66 - 68. Tato porucha byla již zmíněna u poruch v jednotlivých podlažích.

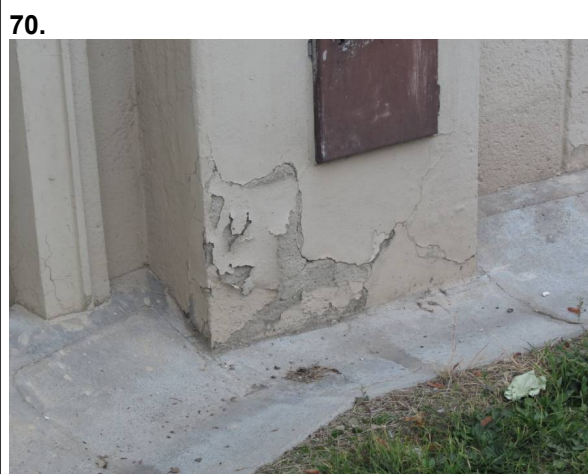
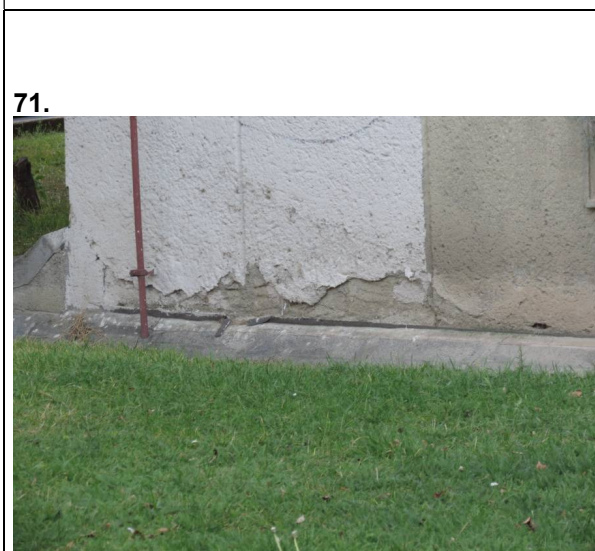
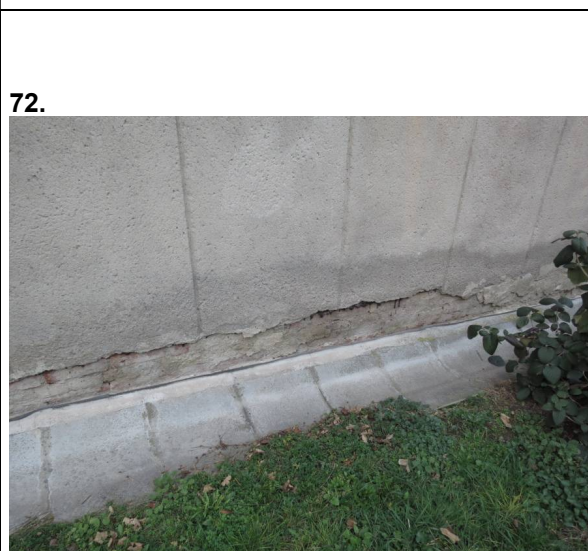
- Na venkovním soklu jsou na mnoha místech patrné vlhkostní „mapy“, foto č.69 - 72. Starší cementové omítky jsou navíc pravděpodobně překryté neprodyšnými nátěry, které mají velký difuzní odpor a způsobují vztlínání do větší výšky. Nátěry se již ve velkých plochách odlupují. Na fotografii č. 72 můžeme vidět vodorovnou hydroizolaci, pod kterou již degradovaná omítka odpadá.

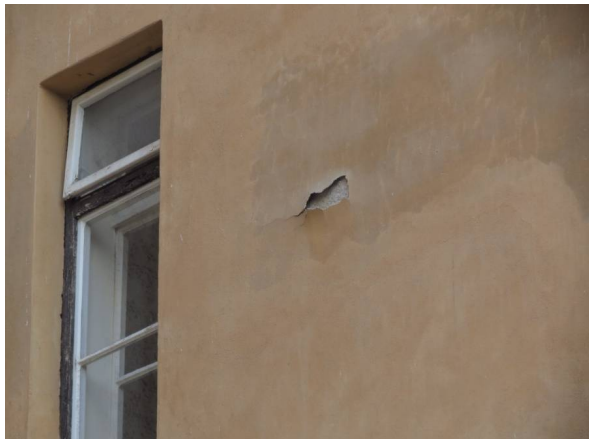
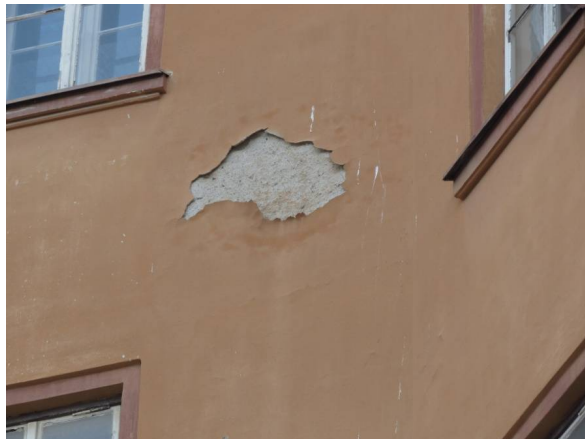
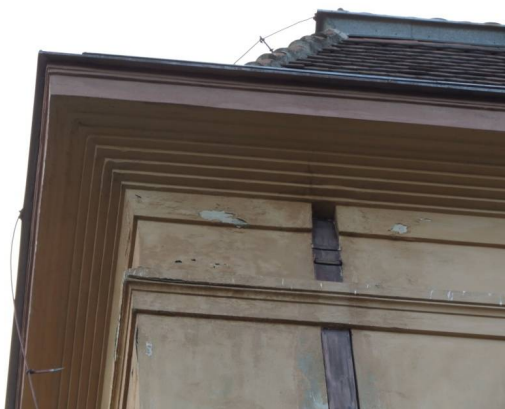
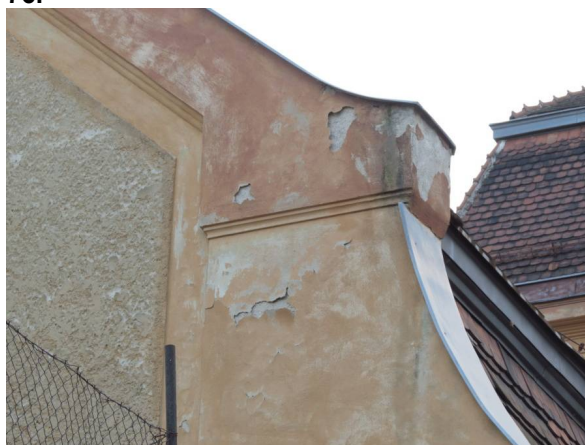
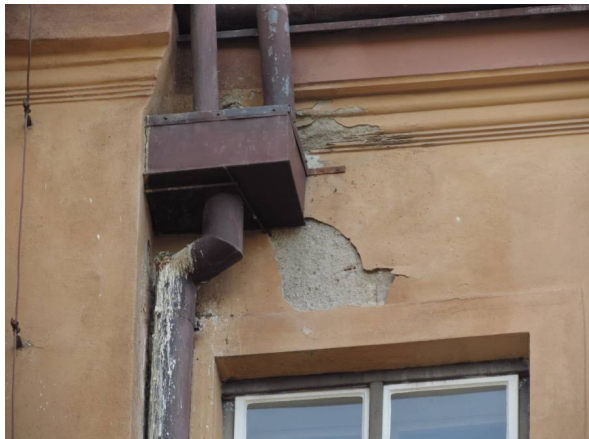
- Dvorní fasády vypadají o poznání lépe než uliční, nicméně i zde se na několika místech omítky začínají uvolňovat od podkladu, blíže viz foto č.73 - 77.
- Na spodních okrajích stěn přiléhajících k nízkým přístavbám jsou omítky vlivem odstříkující vody z „ploché“ střechy degradovány a postupně odpadávají, blíže viz foto č.78 - 79.
- Omítky na okapních římsách se odlupují a začínají se rozpadat, viz foto č.80 - 81.

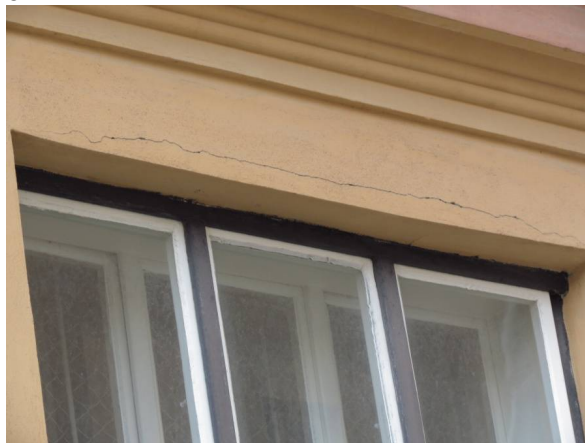
- V místě překladů se u některých okenních otvorů objevují trhliny, blíže viz 82.
- V přístavku u tělocvičny se pravděpodobně vlivem chybějícího provázání zdiva vytvořila svislá trhlina v tloušťce 10 mm, blíže viz foto č.83.

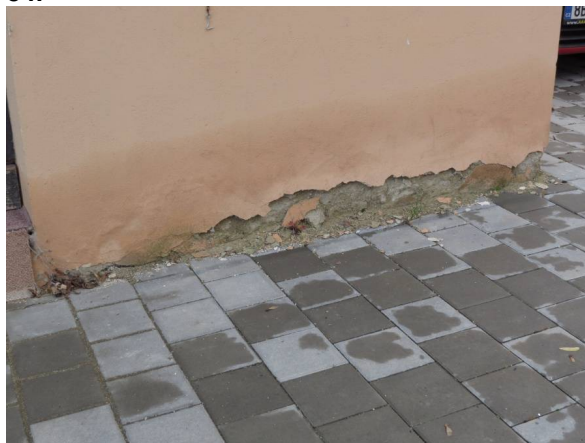
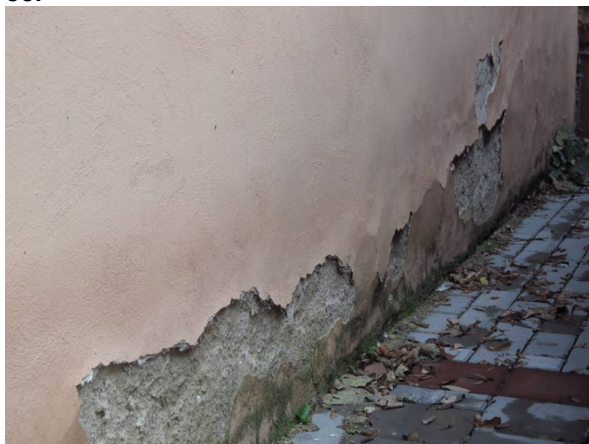
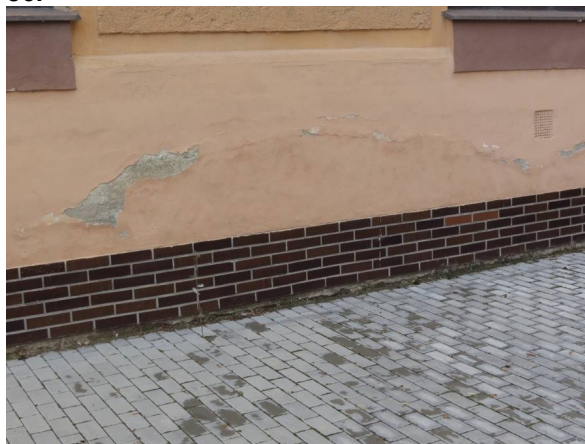
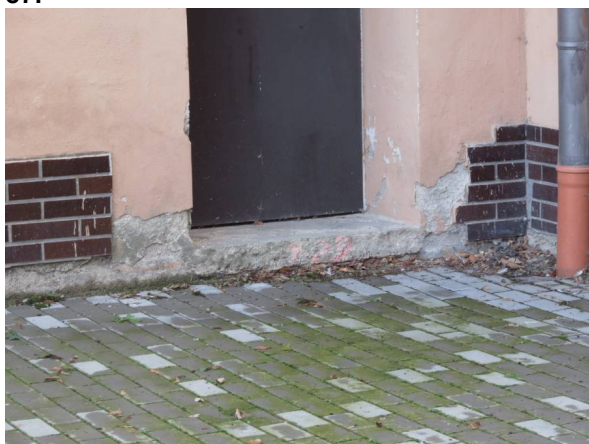
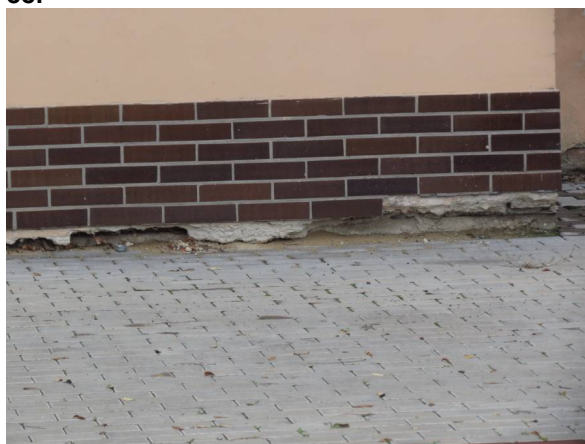
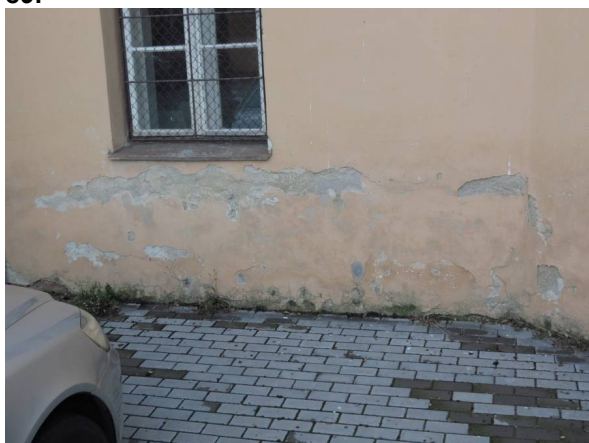
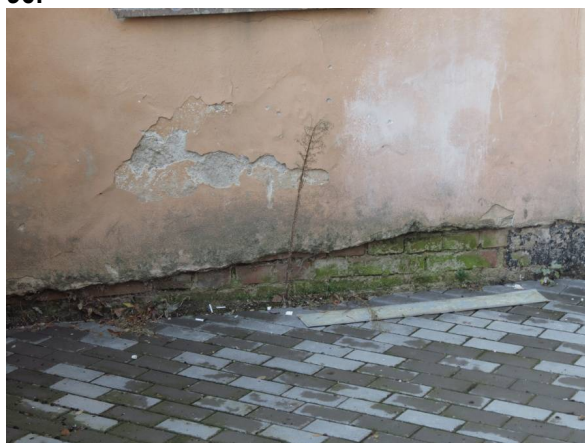
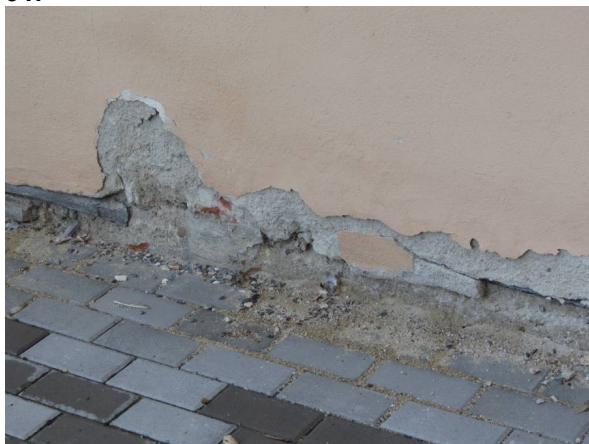
- Soklové zdivo celého dvora je pravděpodobně velice vlhké. Chybějící svislá hydroizolace a odstříkující voda z betonové plochy má za následek dotaci vody přímo na omítky, respektive na zdivo. Dochází tak na mnoha místech k odpadávání omítek a následně může degradovat i cihelné zdivo. V některých místech jsou vlhkostní mapy výrazně vysoko. Blíže viz foto č.84 - 91.

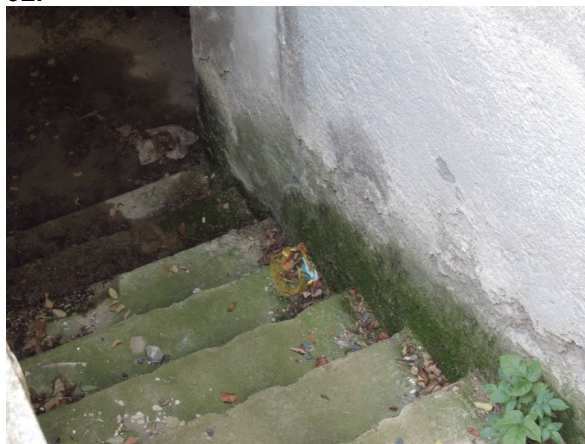
92.

- U venkovní schodiště směřující do 2.PP jsou taktéž velké vlhkostní mapy na zdi, foto č.92.
- Jako z uliční fasády, tak i ze dvora je v místě napojení přístavby na starší část budovy dlouhá svislá trhlina procházející až do okapní římsy, foto č.93 - 94.

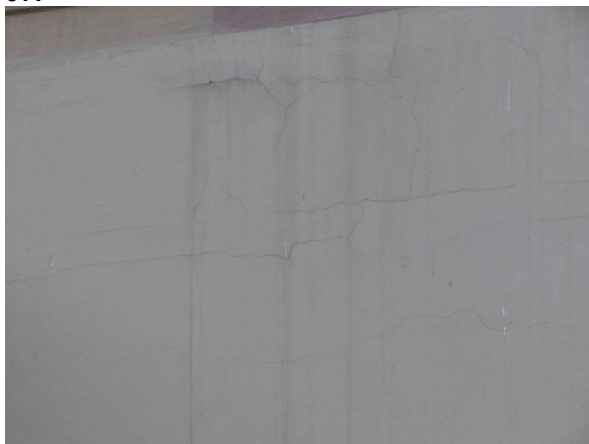
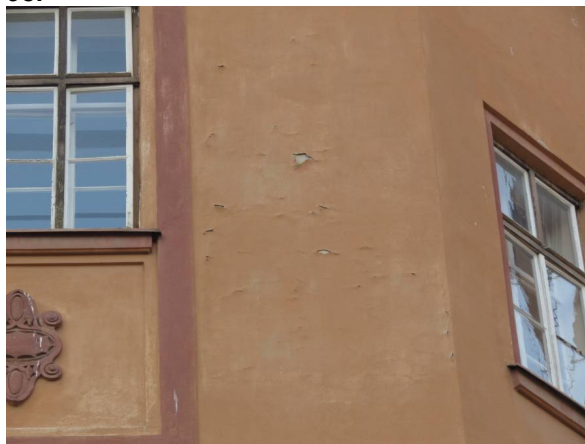
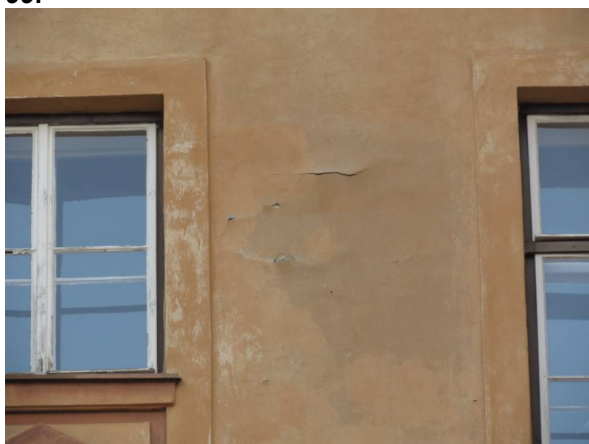
Obecně mají fasády strávené a poničené nátěry, které již nechrání povrchovou vrstvu omítek před klimatickými vlivy. Ty následně degradují. Blíže viz foto č.97 - 99.

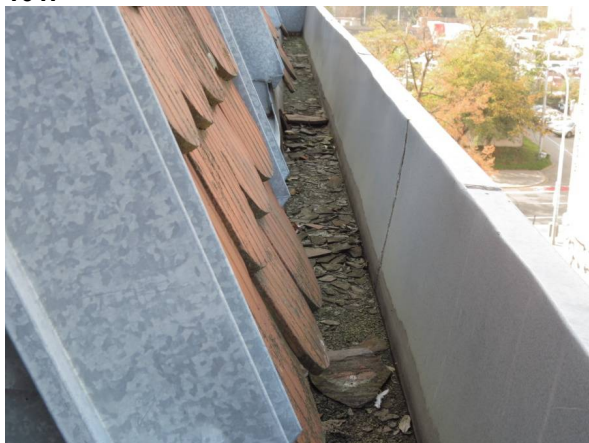
101.

Střešní krytina je místy na hranici své životnosti, drolí se a ucpává nástřešní žlaby, blíže viz foto č.101 a 102. Krytina již nedosedá na střešní latě a nezaručuje dobrý odvod vody ze střešní roviny. Některé okapové žlaby jsou zarostlé, foto č. 103. Oplechování je místy zrezivělé a netěsní.
