**Diagnostika vozovky
Silnice II/374 křižovatka III/37414 – Boskovice
(km 16,320 – 18,140)**

**Zpráva pro
Správa a údržba silnic Jihomoravského kraje,
příspěvková organizace kraje
Žerotínovo náměstí 449/3, 602 00 Brno**

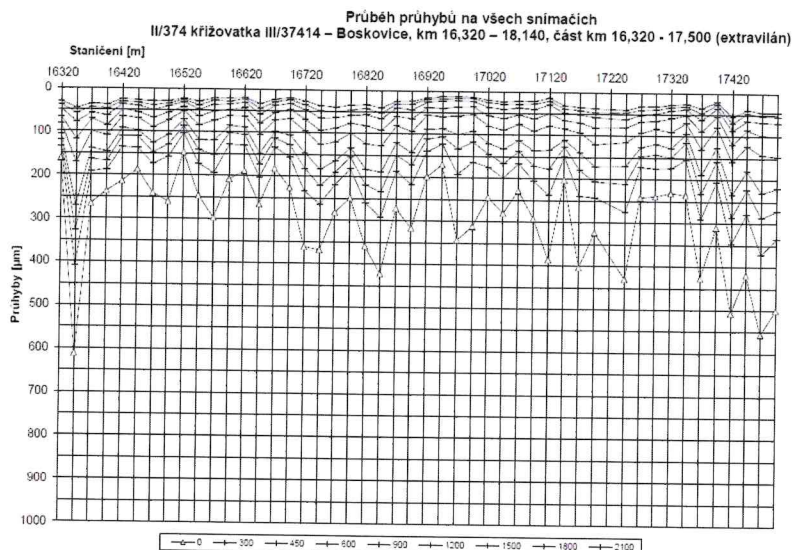
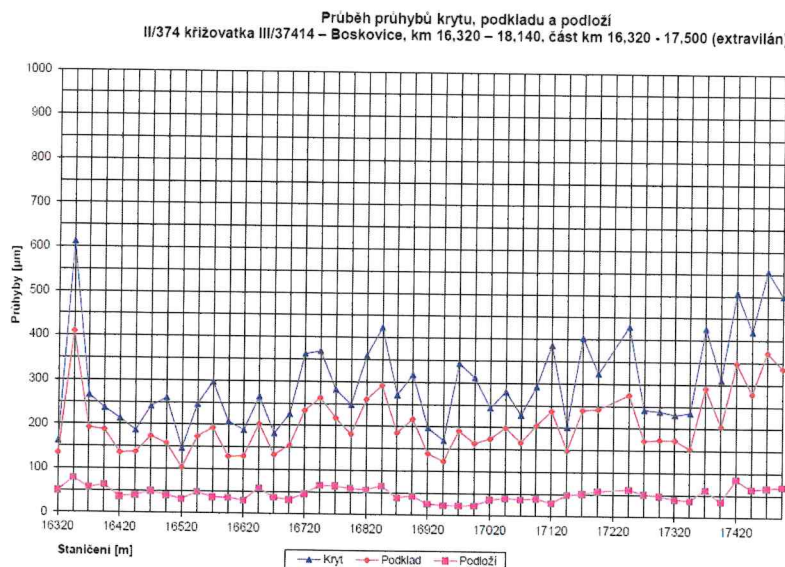
Průhyby vozovky zjištěné na snímači 0 (tj. přímo v místě působení rázového pulzu) se pohybují od 146 do 612 μm , průměrně 299 μm .

- Asfaltové vrstvy – 1442 až 11000 MPa, průměrně 4559 MPa.
- Podkladní vrstvy – 225 až 1835 MPa, průměrně 690 MPa.
- Podloží vozovky – 35 až 122 MPa, průměrně 68 MPa.

Únosnost vozovky je vyhovující (snížená nebo nevyhovující únosnost byla vyhodnocena pouze u několika bodů). Teoretické zesílení se pohybuje od 0 do 60 mm (průměrně je nulové), zbytková životnost vozovky se pohybuje od 4 do 25 let (průměrně 23 let). Průměrný klasifikační stupeň 1.

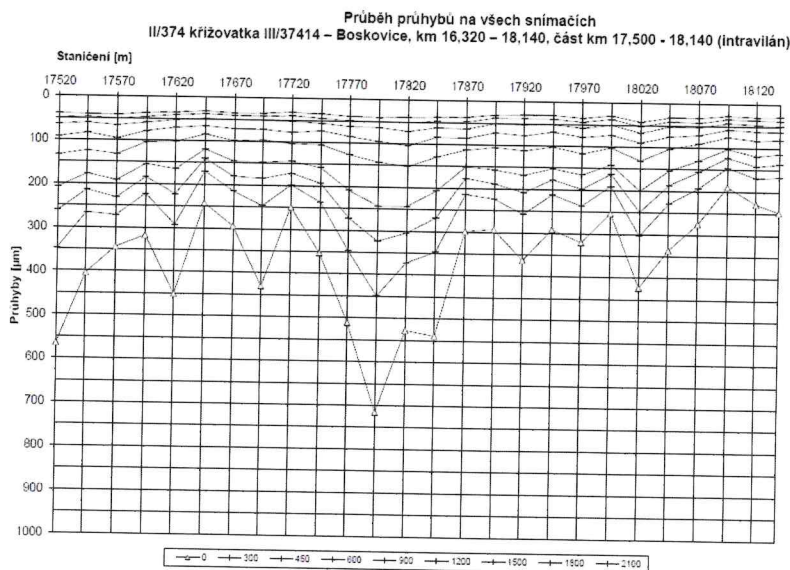
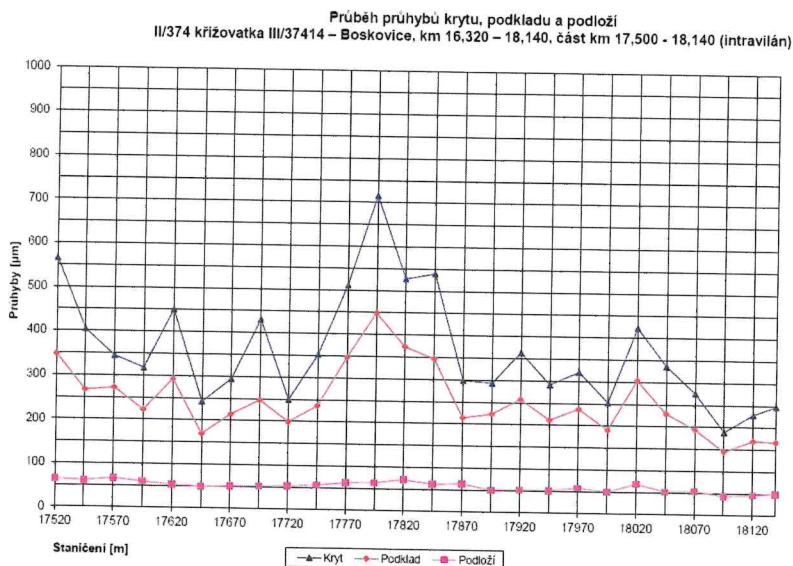
Km 17,500 – 18,140 (intravilán)

Průhyby vozovky zjištěné na snímači 0 (tj. přímo v místě působení rázového pulzu) se pohybují od 189 do 716 μm , průměrně 364 μm .

- Asfaltové vrstvy – 1193 až 10171 MPa, průměrně 4055 MPa.
- Podkladní vrstvy – 142 až 1085 MPa, průměrně 524 MPa.
- Podloží vozovky – 40 až 68 MPa, průměrně 54 MPa.

Únosnost vozovky je vyhovující (snížená nebo nevyhovující únosnost byla vyhodnocena pouze u několika bodů). Teoretické zesílení se pohybuje od 0 do 120 mm (průměrně 20 mm), zbytková životnost vozovky se pohybuje od 0 do 25 let (průměrně 19 let). Průměrný klasifikační stupeň 2.

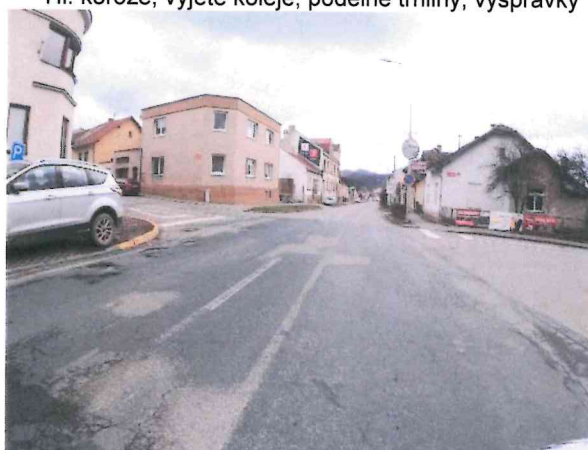
Konec úseku

Hl. koroze, příčné rozvětvené trhliny, vysprávkky
